Rekonstrukce budovy č.p. 70 v obci Uhelná  
Technická zpráva

Účelem zprávy je návrh úprav částí stavby v důsledku zjištění skutečného havarijního stavu oproti původním předpokladům v projektové dokumentaci.

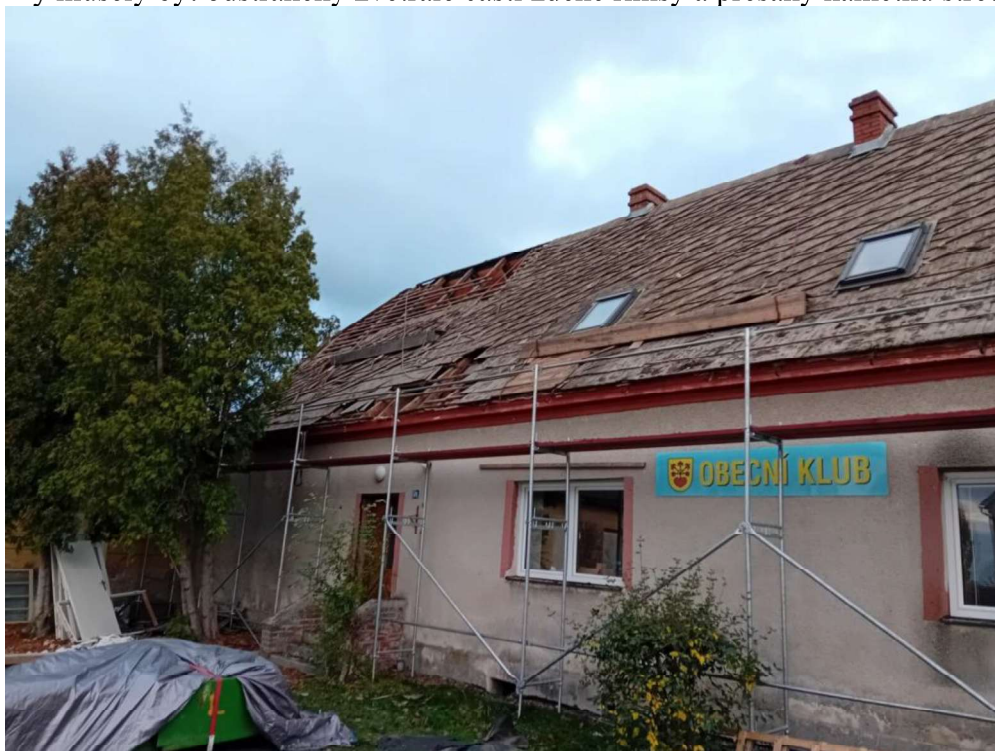
Na stavbě bylo zjištěno, že stávající střešní krytina není uložena na plošném dřevěném bednění ale na konstrukci dřevěného laťování, která je kotvena do stávajících dřevěných šindelů. Část dřeva byla již za hranou životnosti vlivem zatékání – převážně kolem okenních otvorů, komínů a v místech, kde byly eternitové šablony poškozeny a dříve vyměňovány. Z tohoto důvodu se přistoupilo na odstranění stávajícího šindele, vyrovnaní stávajících krokví a doplnění celoplošným bedněním do kterého byla nakonec kotvena krytina na pojistné hydroizolační folii. Z důvodu zajištění přesahů střech a tím ochrany fasády musely být odstraněny zvětralé části zděné římsy a přesahy námětků střech.

Pohled na klubovnu z ulice – krytina demontována

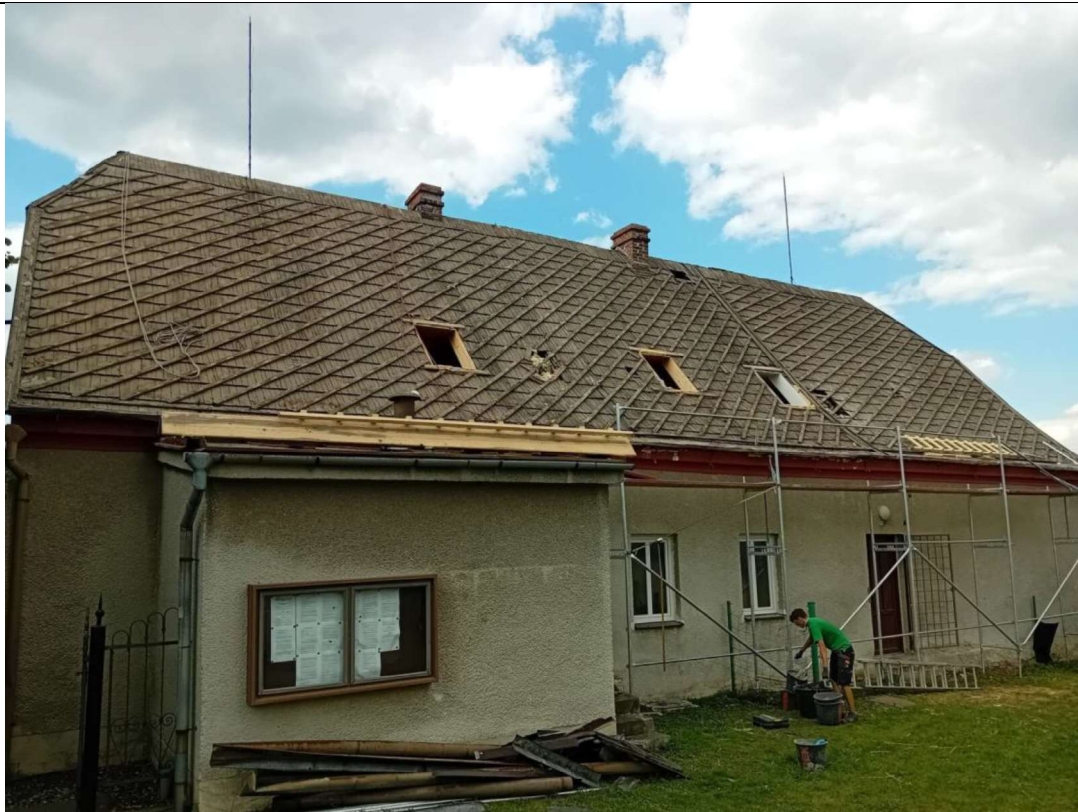
Pohled na střechu – severní strana.

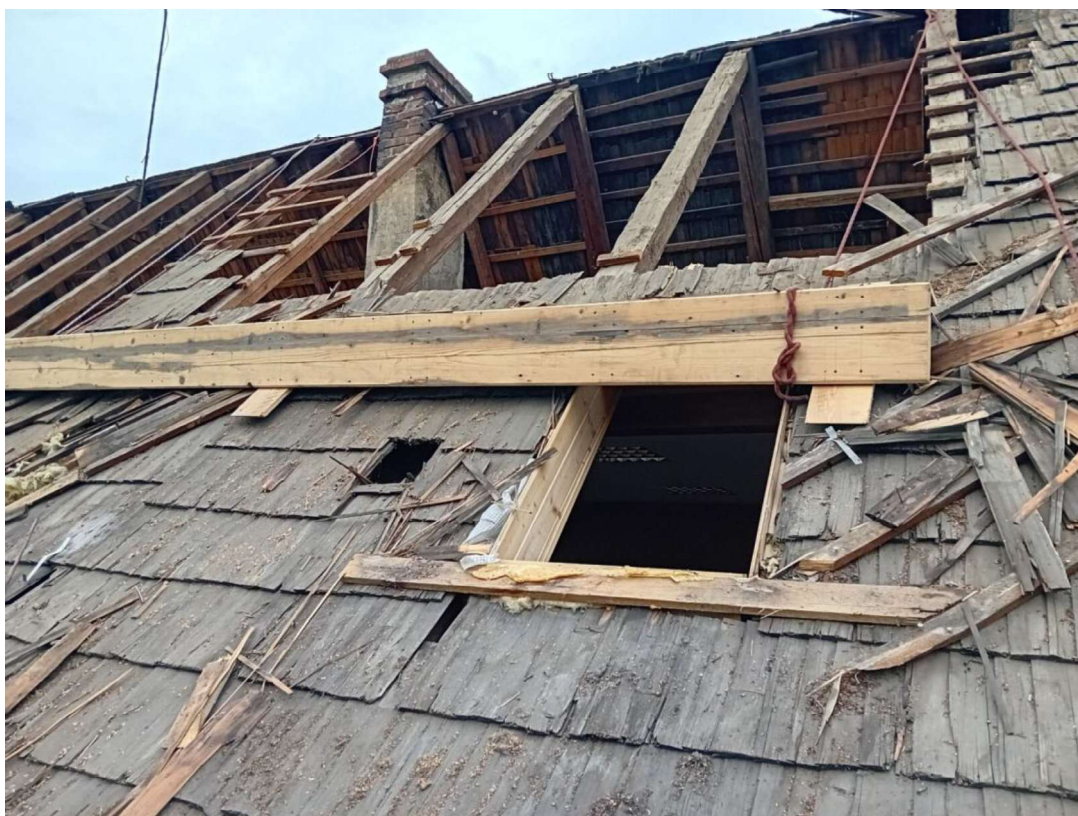
Detail poškozeného a degradovaného dřeva kolem otvorů.

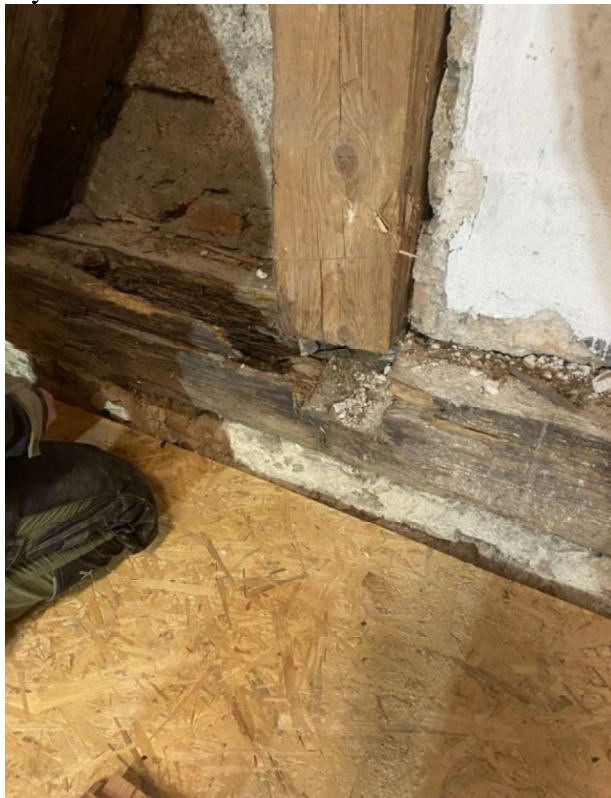
Stávající vazný trám u vnitřní nosné zdi byl kompletně poškozen hnilobou a zatékáním. Z tohoto důvodu byla navržena lokální výměna poškozené části trámu a zároveň odlehčení odstraněním trámové vestavby, ve které byla řešena místnost ve 2.NP.

Poškozená část trámu – vnitřní zeď

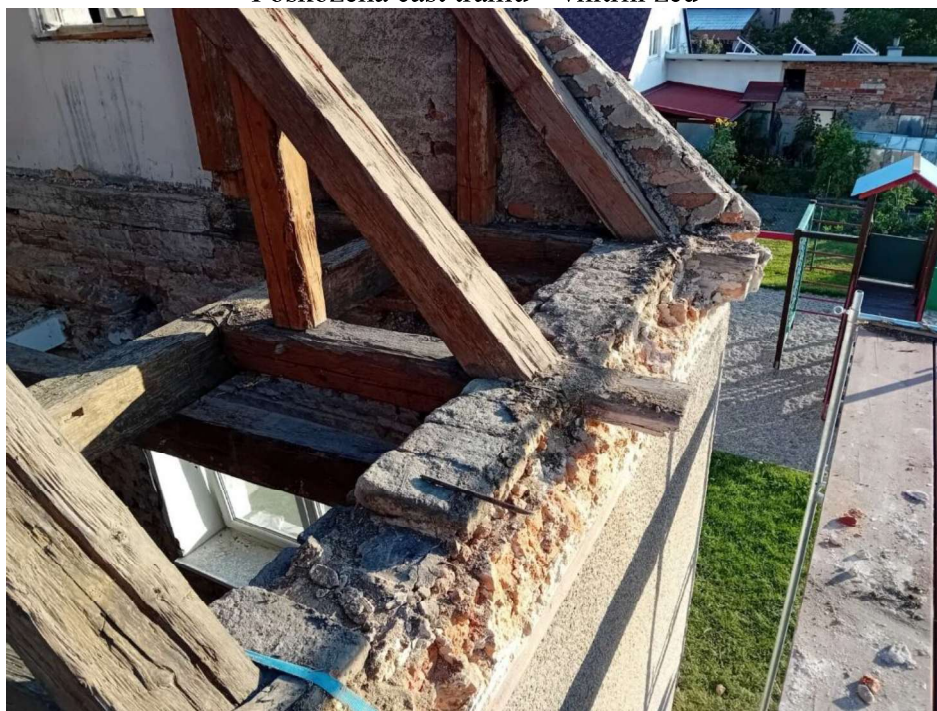
Poškozené konce trámů krovu

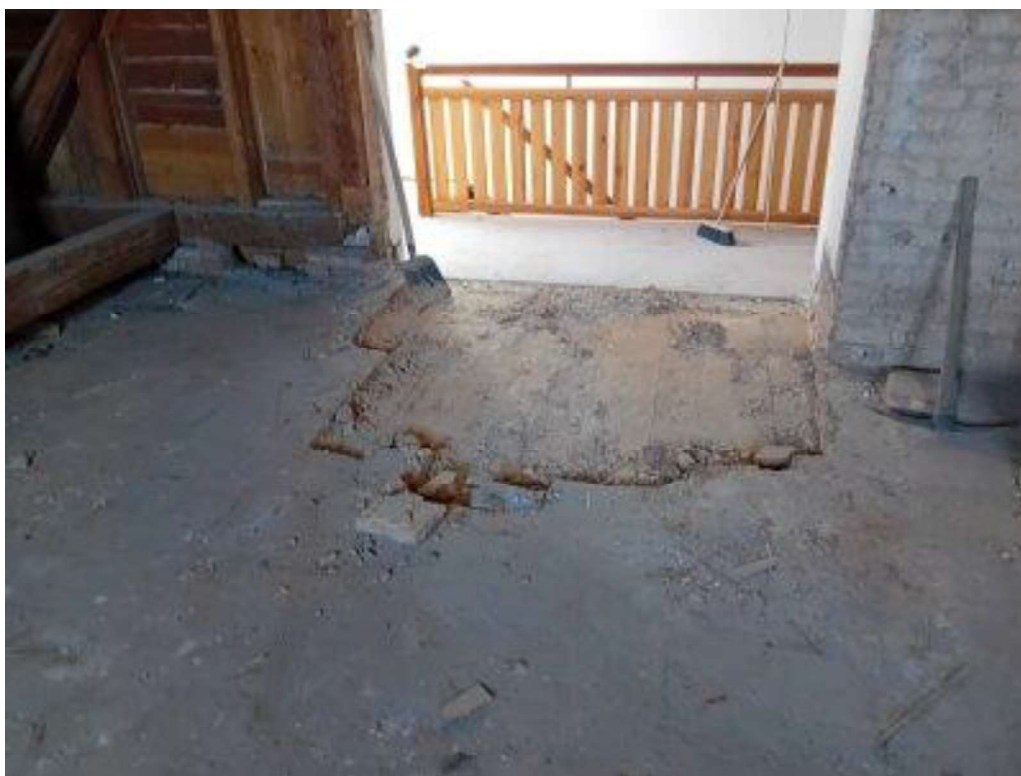
Stávající stropní konstrukce nad 1.NP je tvořena dřevěnými trámy s, které jsou uprostřed podepřeny ocelovým průvlakem z dvojice nosníků U. Tato konstrukce byla přitížena cihlami. V rámci návrhu došlo k odstranění tohoto nevyhovujícího povrchu a provedení kompletně nové skladby lehké podlahy. Na horní hranu stávajících trámů byl proveden trámový rošt, na který bylo kotveno OSB společně s kročejovou izolací a dalšími dvěma vrstvami OSB. Horní hrana stávajících trámů byla pomocí přílozek svedena do roviny. Na spodní hraně nosníků byl proveden nový lehký kazetový podhled. Původní těžký podhled byl demontován.

Pohled na odstraňovanou cihelnou podlahu

Vzhledem k typu konstrukce a jejímu konstrukčnímu uspořádání doporučuji provést statický přepočet stávající stropní konstrukce!

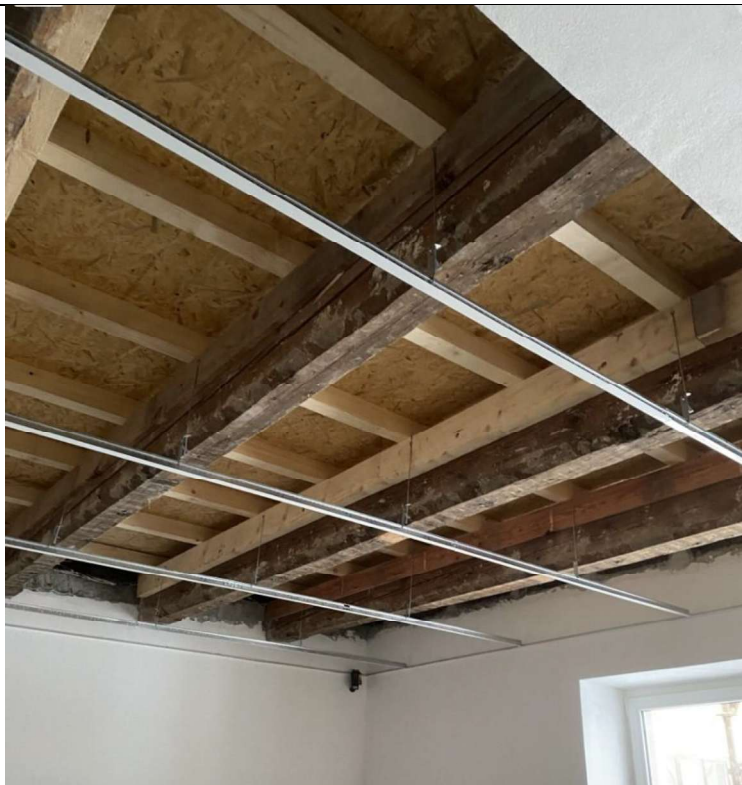
Pohled na spodní hranu konstrukce

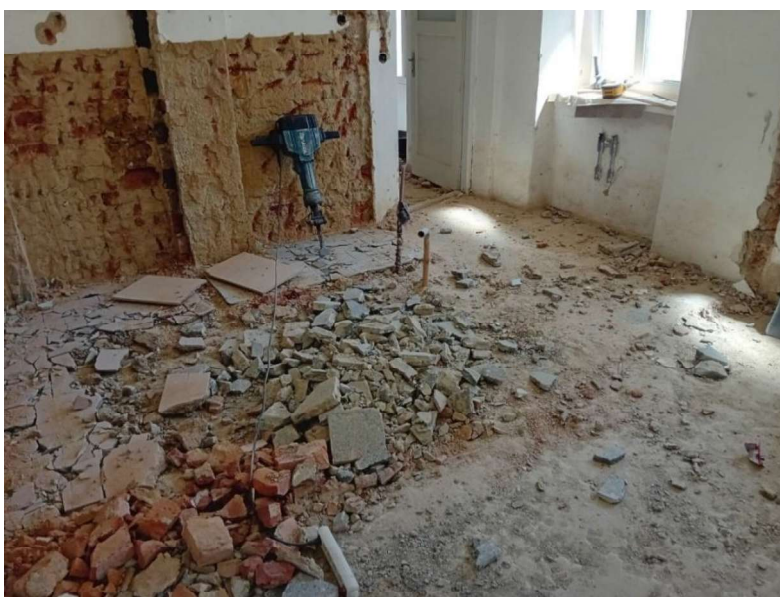
V rámci stavby bylo zjištěno, že po odstranění stávající dlažby na podlaze byla podkladní betonová mazanina v nevyhovujícím zvětralém stavu bez hydroizolace. Z tohoto důvodu se přistoupilo na provedení konstrukce betonové podlahy. Původní mazanina byla kompletně odstraněna, nahrazena novou podkladní betonovou deskou, hydroizolací v ploše a betonovou mazaninou.

Vybouraná část nevhodné betonové mazaniny.

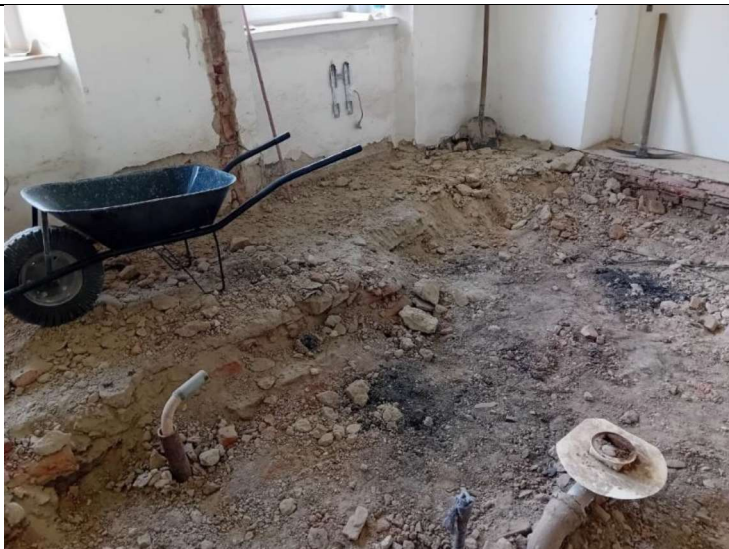
Konstrukce podlahy po odstranění poškozené mazaniny

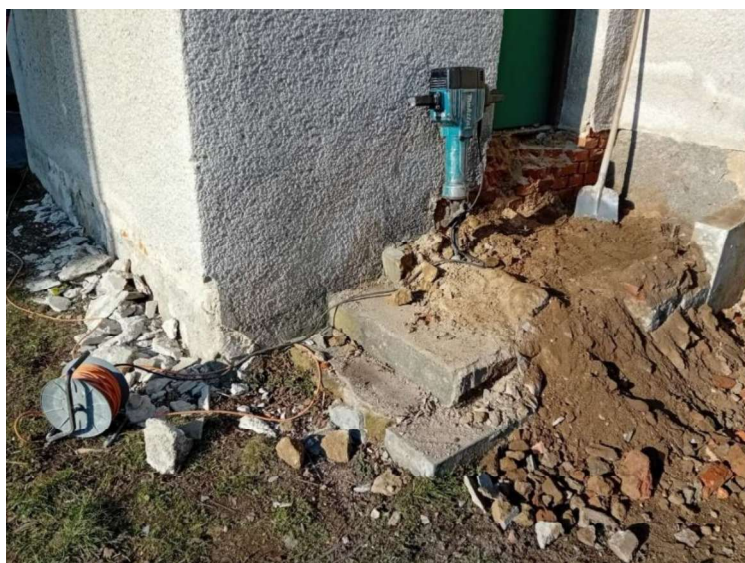
Vztlínající vlhkost v místě schodiště

Stávající schodiště bylo v rohu místnosti odstraněno, jelikož odkapávající voda a hromaděný sníh na podestě přede dveřmi vedly k prostupu „výkvětů“ i na vnitřní stranu obvodových stěn.

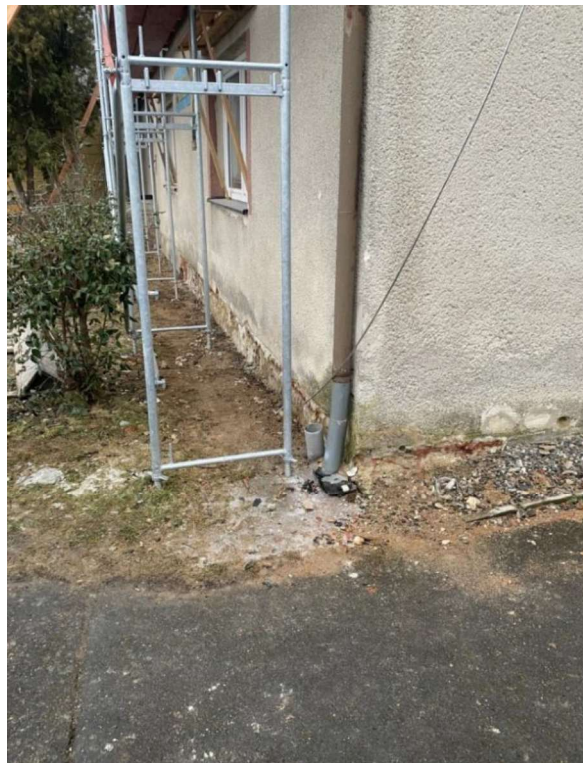
Vzhledem k tomu, že stávající konstrukce není pravděpodobně zajištěna hydroizolací, dochází ke vztlínání vlhkosti. Z tohoto důvodu byla potřeba provést provětrávaný sokl fasády namísto jeho uzavření pod omítkovým souvrstvím. Na sokl bude přikotvena provětrávaná fasáda s obkladem z Fermacellu H20, natažený omítkou jako na fasádě.

Pohled na vztlínající vlhkost v rohu budovy v místě svodu směrem k příjezdu

Nově byly upraveny lapače střešních splavenin, doplněny a napojeny na dostupné vedení dešťové kanalizace, aby nedocházelo k zatékání srážkových vod pod základové konstrukce stavby

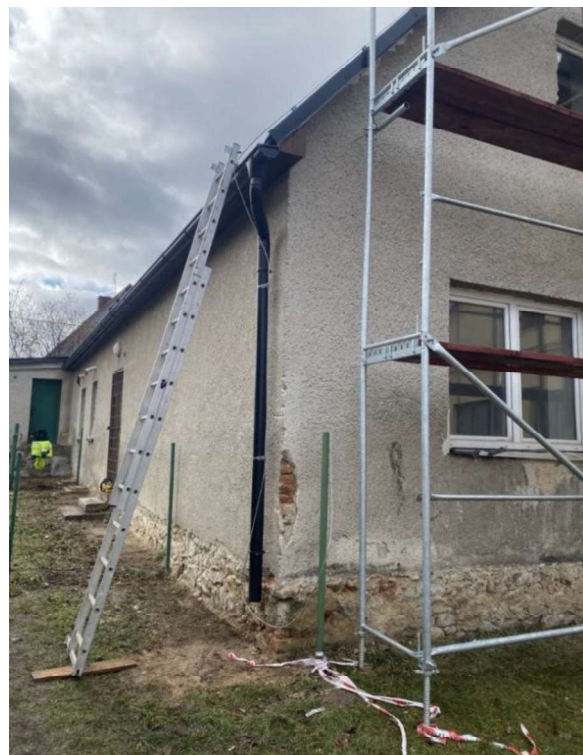
Pohled na vztlínající vlhkost v rohu budovy v místě svody směrem do zahrady
