**STAVEBNĚ - TECHNICKÝ PRŮZKUM VYBRANÝCH KONSTRUKCÍ**

**U Školičky 1, Praha 8**

Duben 2024

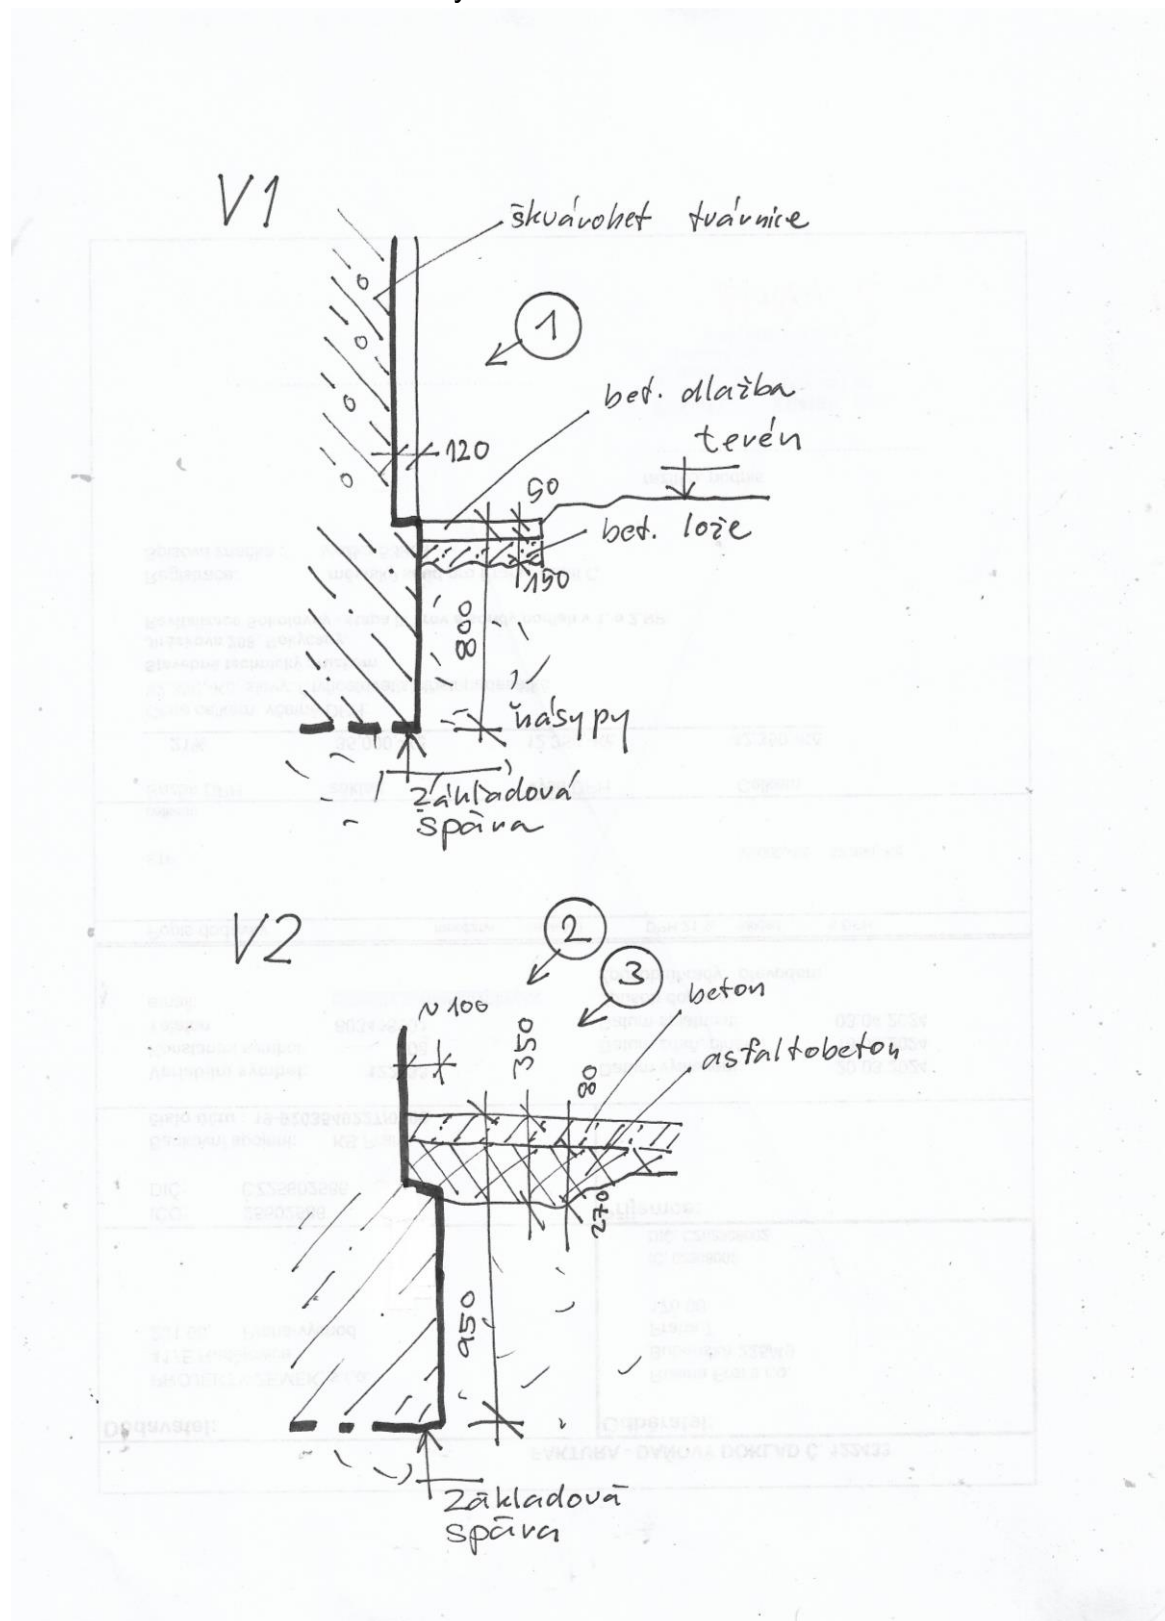
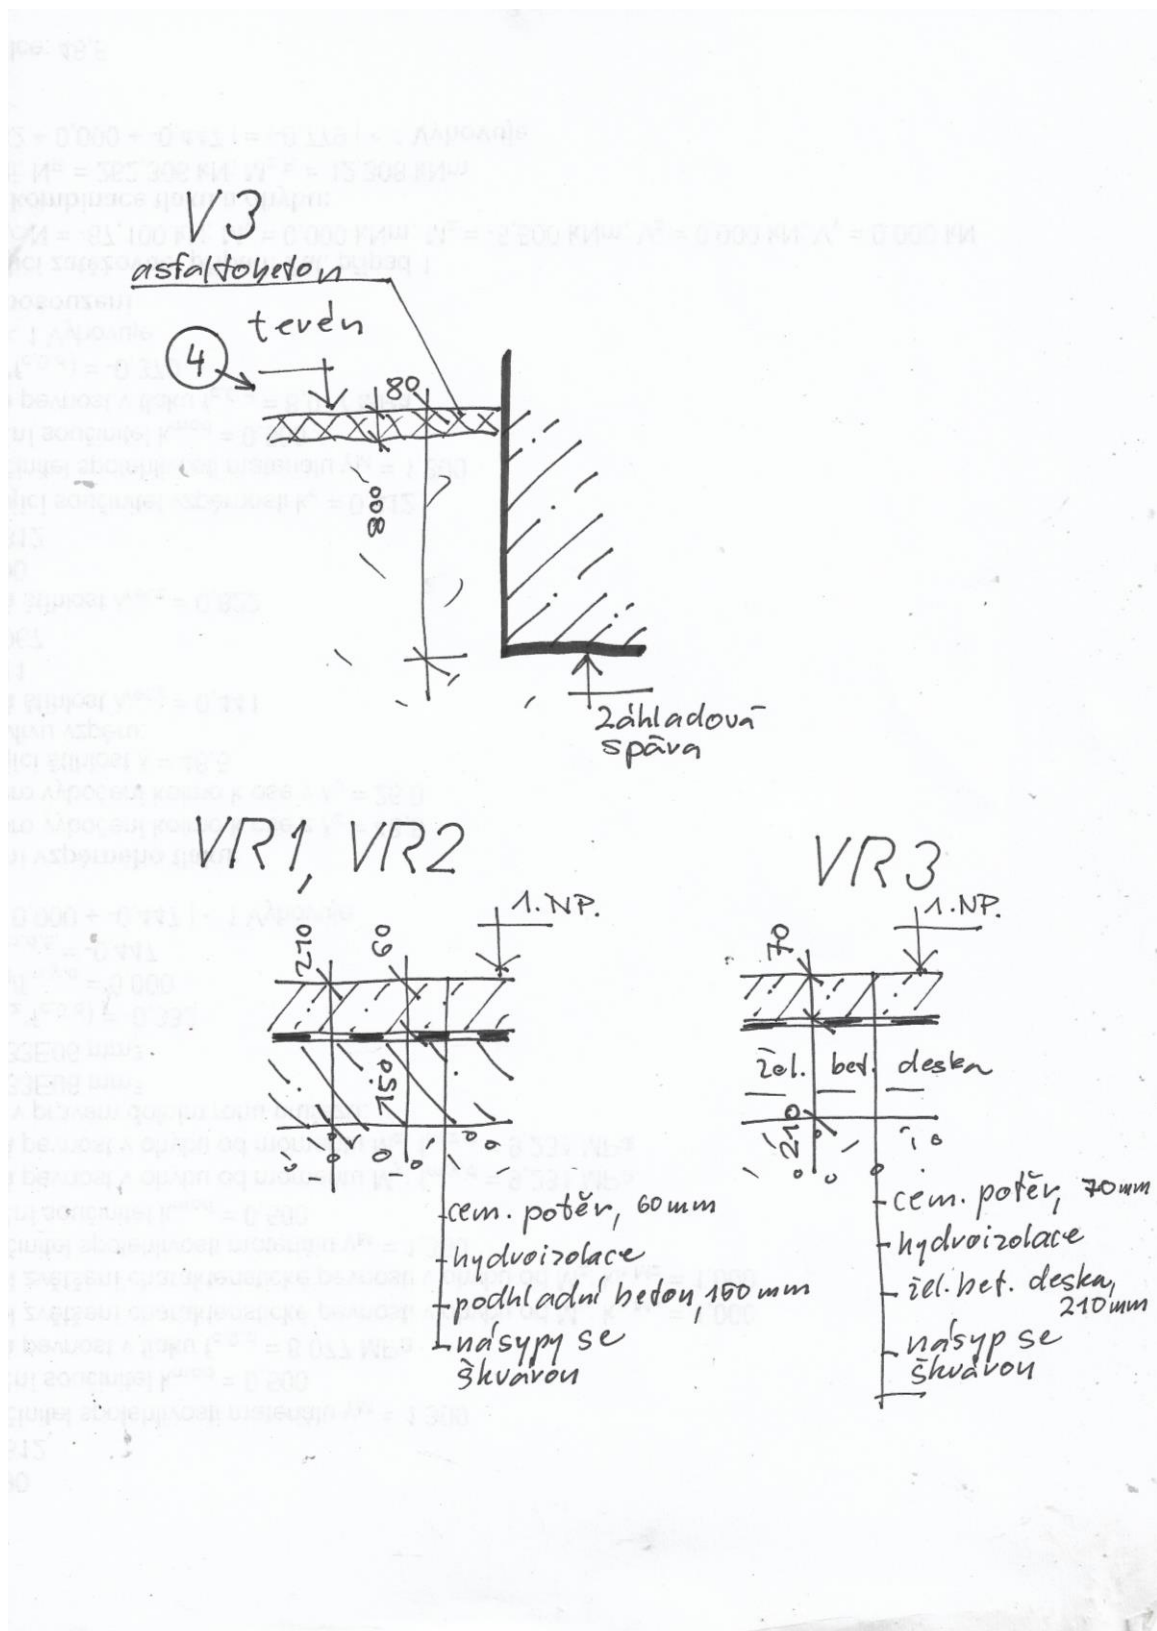
Viz. umístění na str. 3 a nákresy níže na str. 4 a 5.

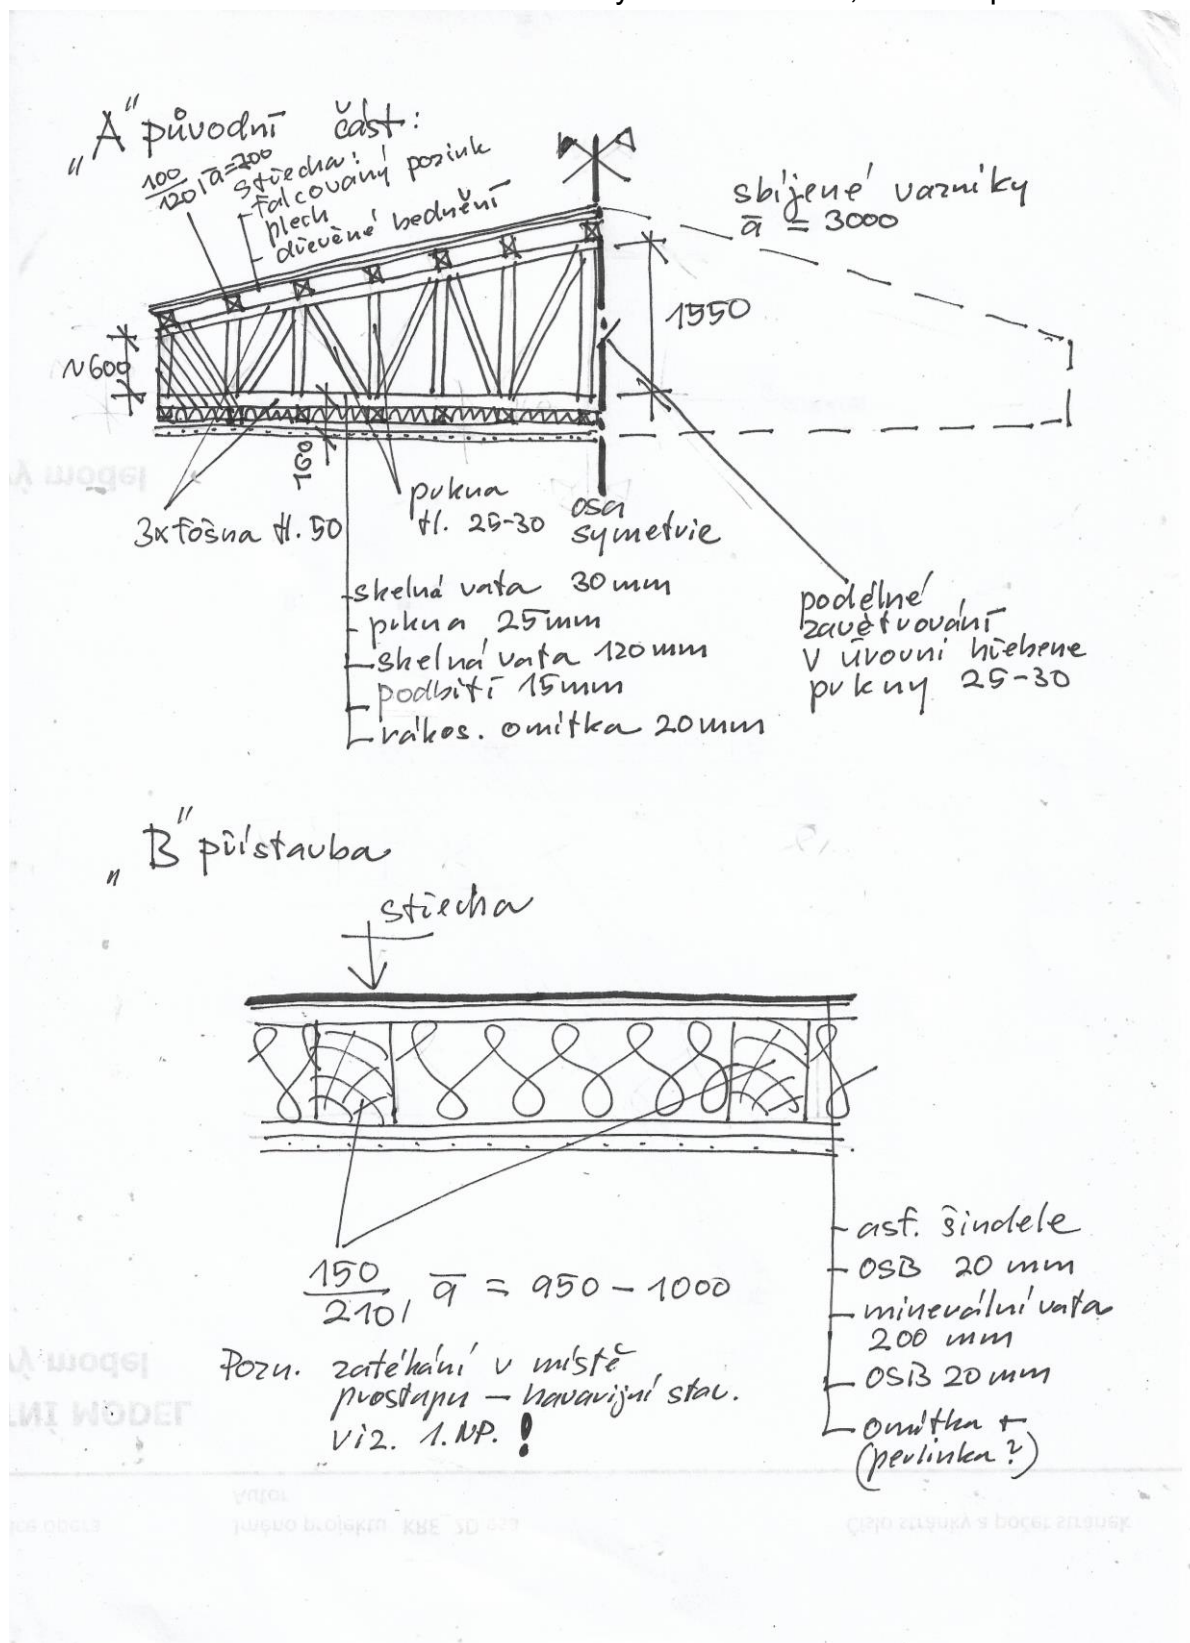
Umístění viz. str. 3. Konstrukce viz. nákresy níže a foto č. 5, 6 a 14 v příloze.

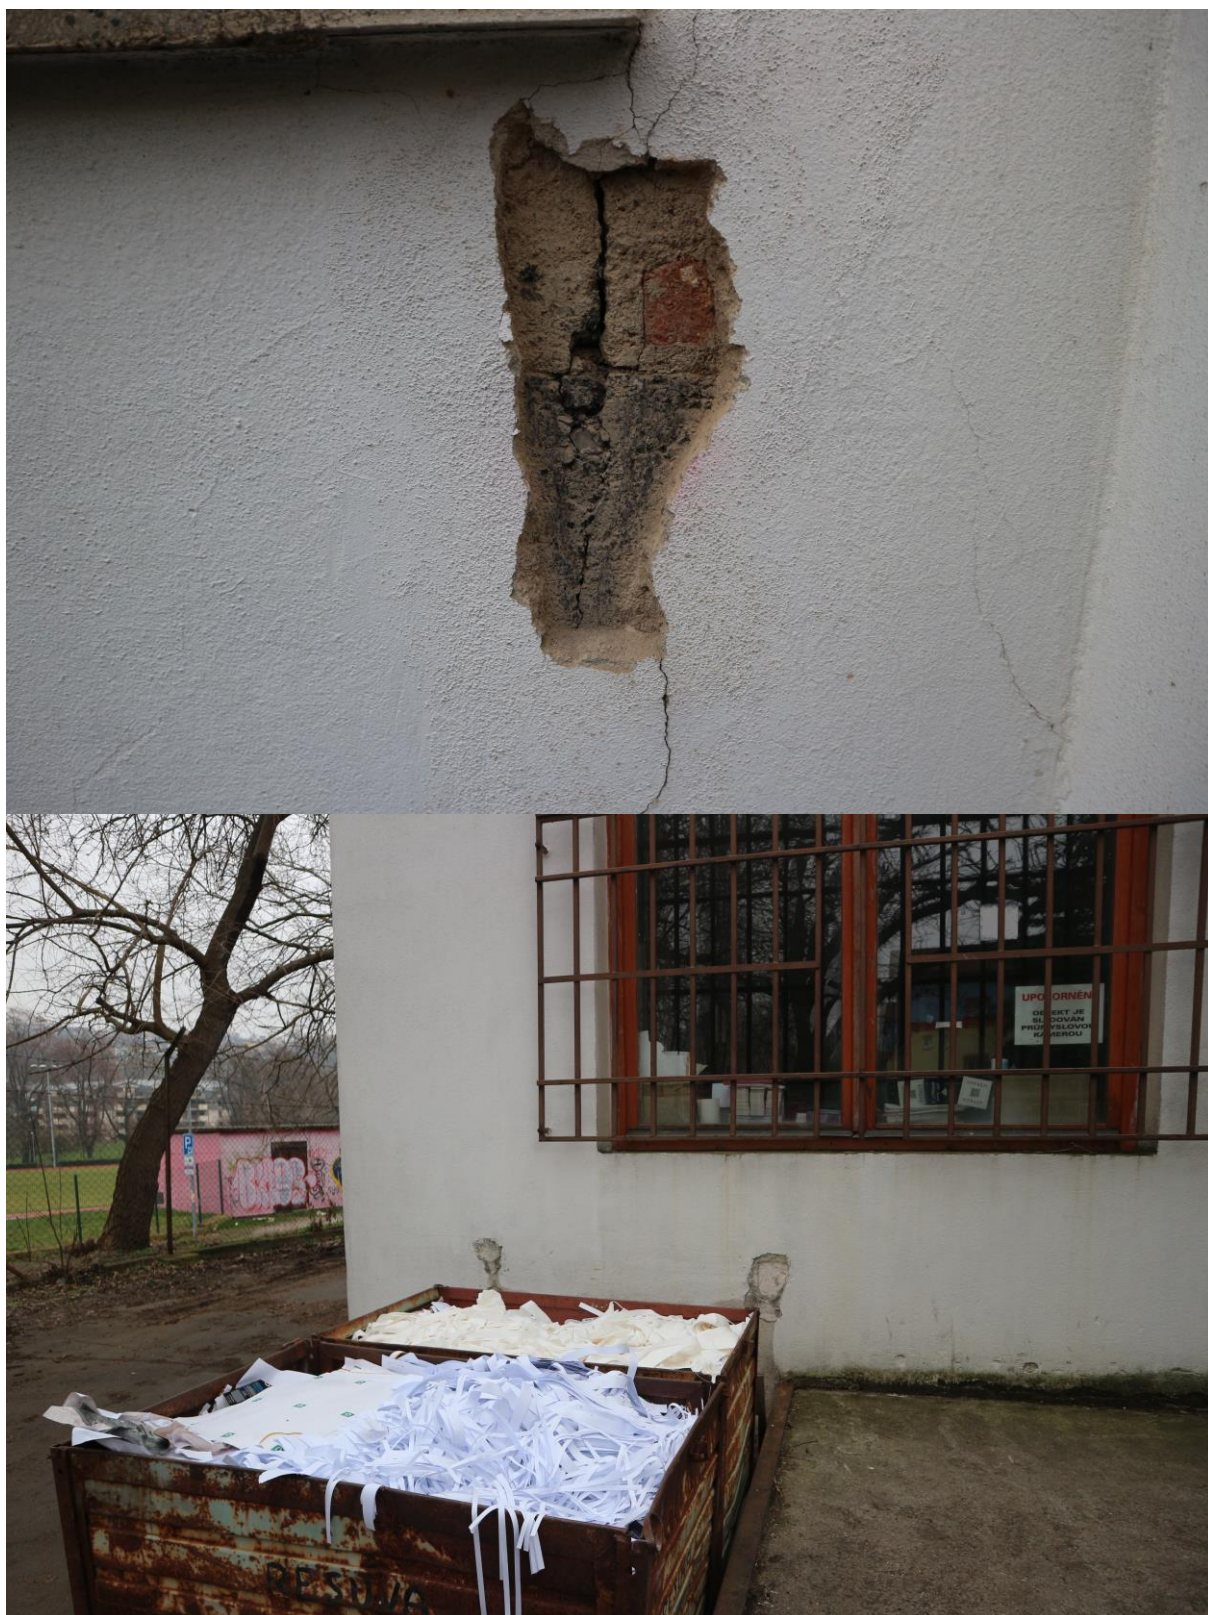
Foto 7, 8

Sondy Z1, Z2, Z3, Z4, Z7...zjištěny dutinové škvárobetonové tvárnice (Z1 smíšené se zdivem z plných pálených cihel), viz. foto 7, 9 v příloze.
