## **REKONSTRUKCE TECHNICKÉ GALERIE TG8**

### **C.1.1. TECHNICKÁ ZPRÁVA**

**SO 01 Stavební část**

Předmětem této části projektu je rekonstrukce betonového ostění technické galerie TG8 v pasech I-37/TG až I-39/TG (délka galerie 21,9 m). Chodba I je součástí kolektorové větve s označením "I - Jugoslávská".

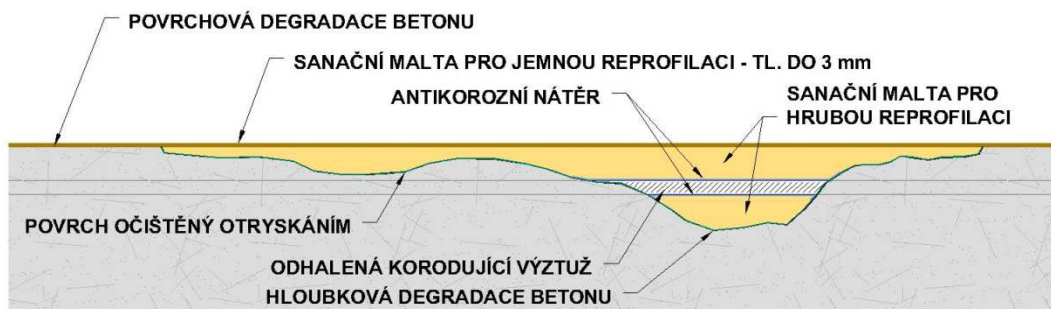
Obr. 1 Schéma hloubkové reprofilace poškozených míst

Plochy ostění, kde je beton zdegradován, poškozen nebo oslaben na větší hloubku (řádově centimetry), nebo kde je na povrchu zkorodovaná a obnažená výztuž, bude odstraněn a nahrazen sanační hmotou podle následujícího postupu:

- odstranění zdegradovaných vrstev (až na zdravý beton), otryskání opravovaného prostoru tlakovou vodou;
- pokud dojde k odhalení výztuže, je nutné tuto výztuž pasivovat (očištění, pasivace, antikorozi nátěr);

- zaplnění otvoru ručně sanační maltou nebo betonem. V plochách větších než 0,5 m<sup>2</sup> budou pro zajištění soudržnosti nové vrstvy s původním ostěním a zachování nosné funkce ostění na okrajích otvoru navrtány kotevní trny z betonářské výztuže;
- v místě, kde dochází k průsakům vody, bude otvor dotěsněn chemickou injektáží a následně ošetřen krystalizačním nátěrem, případně těsnícím tmelem.

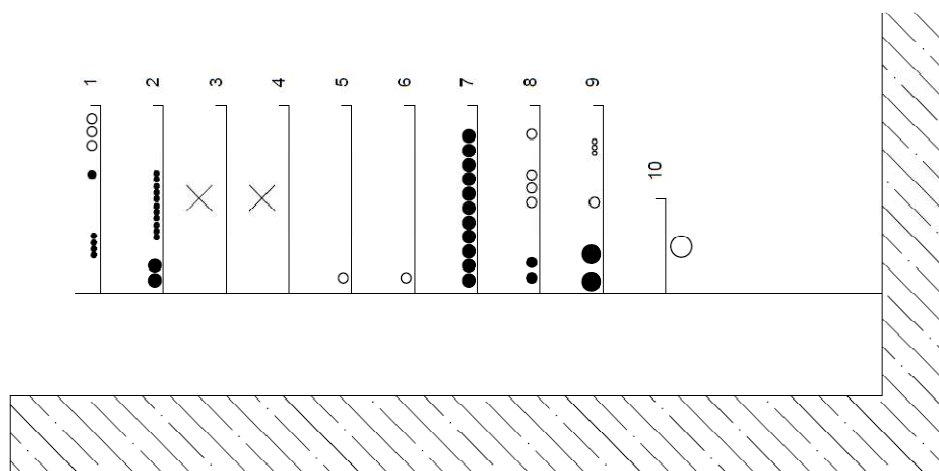
### TECHNICKÁ GALERIE TG8

- Lávka č. 1 - 4 x kabely TSB (osvětlení čidla), 1 x kabel BKOM, 2 x chránička Ø40 mm BKOM, 1 x chránička Ø40 mm ? (asi Metropolitní síť tedy TSB)
- Lávka č. 2 - 2 x silné kabely TSB (přívody do RZ), 10 x slabý kabel TSB, 1 x optický kabel FASTER
- Lávka č. 3 - Prázdná
- Lávka č. 4 - Prázdná
- Lávka č. 5 - 1 x chránička Ø40 mm Quantom (dříve Maxprogres)
- Lávka č. 6 - 1 x chránička Ø40 mm E.GD
- Lávka č. 7 - 11 x kabel AYY 1x500 DPMB
- Lávka č. 8 - 2 x kabel CETIN, 4 x chránička Ø40 mm CETIN
- Lávka č. 9 - 2 x silný kabel CETIN, 1 x chránička Ø40 mm CETIN, 3 x mikrotrubička TSB
- Lávka č. 10 - na lávce zavěšeno potrubí přetěpávání Niob PVC-C 2,5" - TSB
