Akce : **Přestavba kulturního domu LABE č.p. 26**  
na p.p.č. 576 v k.ú. Dolní Zálezly  
Stupeň : DSP  
Číslo zakázky : 4 / 16

## **D.1.2 Stavebně konstrukční řešení**

### **D.1.2 a) Technická zpráva**

#### *Výsledek průzkumu stávajícího stavu nosného systému stavby při návrhu její změny;*

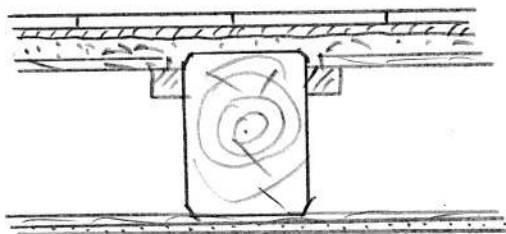
Skladba :

- cihelné dlaždice do maltového lože
- škvárový násyp
- prkna částečně zapuštěného záklopu
- trám a vzduchová mezera
- prkna podbíjení a rákosová omítka

V ploše půdy je podlaha z cihelných dlaždic zvlněná. Pod střešním oknem v traktu do ulice je podlaha viditelně prohnutá. Dřeva prkem záklopu i dřevo stropních trámů je narušeno dřevokaznou houbou. V rákosových omítkách podhledu místností 4.NP jsou trhliny.

Rozebere se podlaha z keramických dlaždic v celé ploše půdy. Odborně se zkontroluje stav stropních trámů v podlaze půdy. Podle zjištěného rozsahu poškození dřevokaznými houbami se při menším porušení stropní trámy zesílí dřevěnými příložkami, při větším poškození se vymění za nové, stejného průřezu. Všechno původní dřevo se očistí. Všechno původní dřevo a nové dřevo se natrou chemickým konzervačním prostředkem proti dřevokazným činitelům. Ochranná doba použitého prostředku musí být alespoň 5 roků.

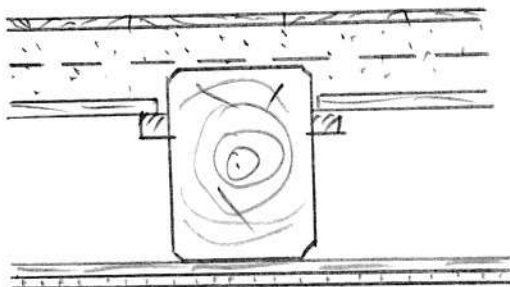
Skladba :

- prkna podlahy na dřevěných polštářích
- násyp stavebního rumu
- prkna částečně zapuštěného záklopu
- trám a vzduchová mezera
- prkna podbíjení a rákosová omítka

V místě průrazu není dřevo stropního trámu poškozené

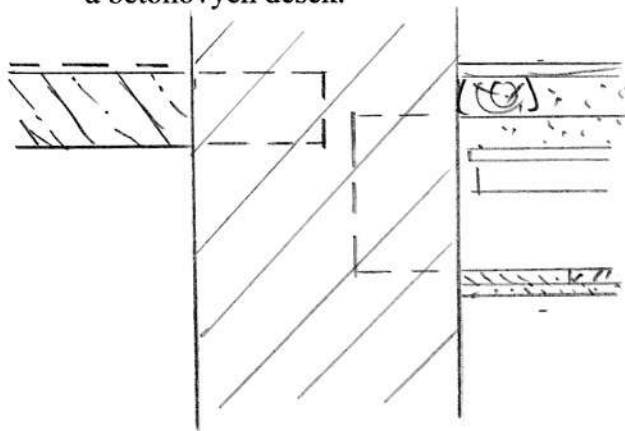
Dřevěný trámový strop nad 2.NP uličního průčelí navazuje na balkon z ocelových nosníků a betonových desek.

Skladba vnitřního stropu :

- prkna podlahy na dřevěných polštářích
- násyp stavebního rumu
- prkna částečně zapuštěného záklopu
- trám a vzduchová mezera
- prkna podbíjení a rákosová omítka

Skladba balkonu :

- asfaltová hydroizolace
- betonová deska
- ocelové konzoly

Podlaha poslední místnosti ve 3.NP u východního štítu je viditelně pokleslá, u dveří je patrná vodorovná trhlina u zdiva. Dveřmi z balkonu zatéká dovnitř objektu, na prknech podlahy jsou skvrny. Na podlahu balkonu byly jako novější hydroizolace položeny asfaltové šindele, původní hydroizolace byla pravděpodobně pouze z nátěru. U zdiva není hydroizolace vytažena soklem ke zdivu, není zde žádné oplechování ani soklová dlaždice. Do zdiva vzlíná z balkonu vlhkost, nad podlahou balkonu opadáva vnější omítka, jsou zde mapy. Mapy jsou i na vnitřní straně zdiva nad podlahou 3.NP.

V omítce podhledu 2.NP je pod balkonovými dveřmi spadlý kus omítky a prken podbíjení, není to průraz posledního nájemce. U viditelného dřeva stropního trámu, u prken podbíjení a u prken záklopu jsem zjistil hnilobu a úplný rozpad dřeva. Dřevo se rozpadá do tmavě hnědé a černé hmoty, která se nechá odlamovat rukou. Rozpad dřeva je způsobený dřevokaznou celulozovorní houbou dřevomorkou domácí *Serpula lacrymans*. Stav stropních trámů hodnotím stupněm **těžké narušení - havarijní stav**. Hrozí bezprostřední nebezpečí zřícení stropu v této místnosti. Trhliny ve fabioně jsou po celé délce jižního průčelí.

Balkon je z ocelových konzol a betonových desek. Na spodním líci balkonu jsou viditelné spodní příruby ocelových konzol, obnažené ocelové profily korodují. U betonových desek opadáva beton předního líce a spodní hrany. Ocelové zábradlí balkonu je nízké, ocelové profily korodují. Madlo zábradlí je kotvené příčnými profily do zdiva průčelní stěny. Na vnější omítce jižní průčelní zdi 2.NP pod balkonem jsou patrné skvrny po zatékání balkonem po celé jeho délce. Po celé délce balkonu se dostává vlhkost do zdiva a k dřevěným stropním trámům. Vnikající vlhkostí jsou pravděpodobně porušeny všechny dřevěné stropní trámy jižního průčelí.

Nový strop nad 2.NP celého uličního traktu je vyprojektovaný z ocelových nosníků I 180, které se zazdí do kapes v obvodové zdi a ve vnitřní zdi. V poli u východního štítu se osadí nový průvlak z 2x I 200, bude vynášet jednak přeríznuté stávající stropní trámy zadního traktu, jednak nové ocelové nosníky předního traktu. Použijí se válcované profily z ocele třídy pevnosti S235. Na ocelové nosníky se položí trapézové plechy s výškou vlny 50 mm. Nad trapézový plech se osadí síť KARI Ø 6-100x100 mm a do výšky 50 mm nad vlny se zabetonují betonem C20/25.

Z balkonu ve 3.NP se odstraní vrstvy hydroizolace z asfaltových pásů. Očistí se přední hrany a s adhezním můstkem se doplní reprofilačním betonem. Spodní příruby ocelových nosníků se opatří antikoročním nátěrem. Dobetonuje se otvor po ubourání komíně. Nová podlaha balkonu musí být položena s hydroizolační vrstvou tak, aby nedocházelo k zatékání do objektu. Hydroizolace musí být u obvodové zdi ukončena řádným soklem.

Z bezpečnostních důvodů se musí strop nad 2.NP pod poslední místností u východního štítu zajisti výdřevou proti zřícení. Na podlaze 2.NP bude výdřeva osazená na podélných fošnách, podélné fošny se osadí nad sloupky výdřevy i pod stropem.

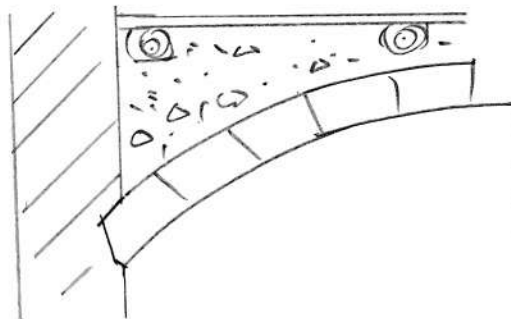
Strop nad 1.NP v místě průrazu v č.m 1.16

Skladba vnitřního stropu :

- prkna podlahy na dřevěných polštářích
- násyp stavebního rumu se škvárou
- cihelná klenba

V místnostech s nosnou stropní konstrukcí z kleneb jsem nezjistil trhliny ani jiné statické poruchy.

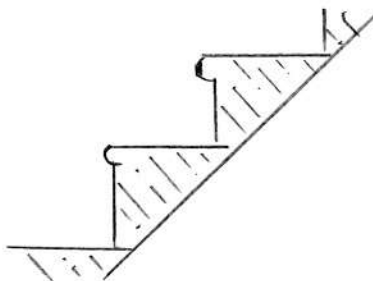
Schody z 1.NP až na půdu

Schody jsou z betonových stupňů, ukládané jsou do boční a do vřetenové zdi. Mnoho stupňů má uražené přední hrany. U výstupního ramene na půdu chybí zábradlí.
