## ZPRÁVA Z DIAGNOSTICKÉHO PRŮZKUMU VOZOVKY

### „Chodník u sil. II/152 Nová Bystřice“

Objednatel zprávy: WAY Project, s.r.o.  
Sídlo objednatele: Jarošovská 1126, 377 01 Jindřichův Hradec  
Účel zprávy: Diagnostický průzkum vozovky a doporučení pro PD  
Zprávu provedl: Milan BECK, DiS., Petr MARTSCHINI, Martin HOŠEK  
Číslo zprávy: P35/2023  
Realizace: 02-03/2023

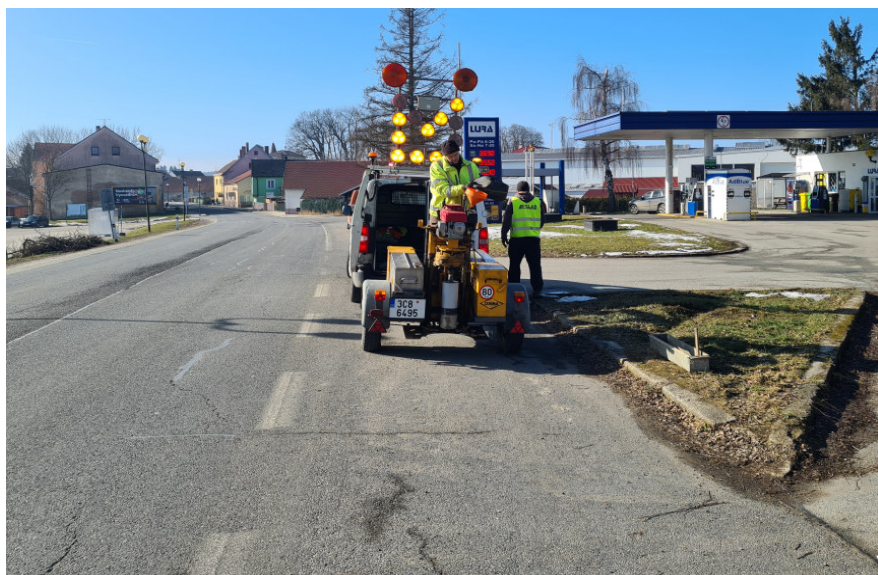
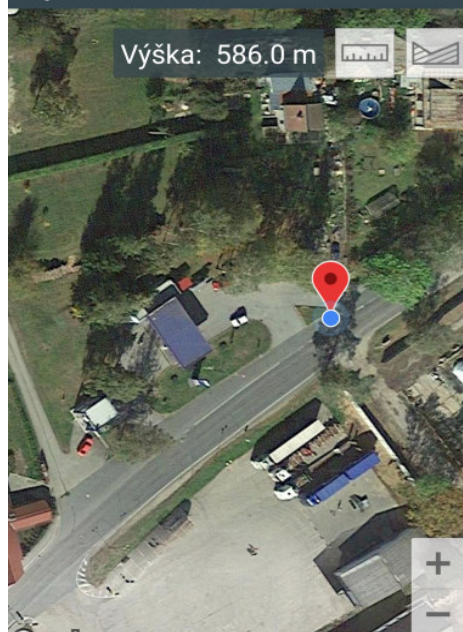
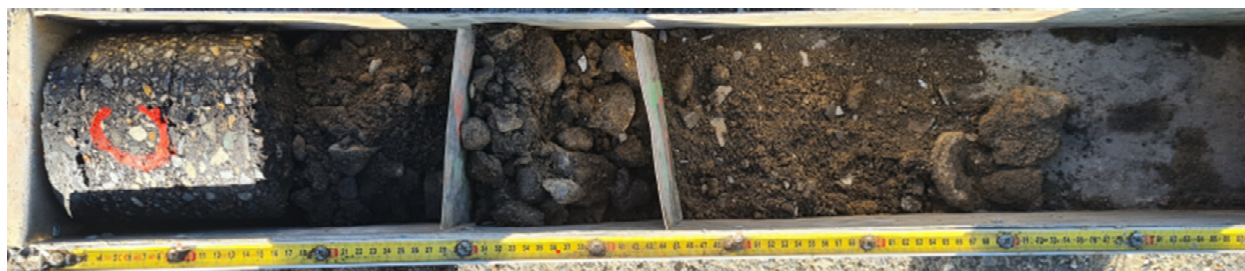
**Sonda C:** km 0,43 , chodník (20m od z.úseku) u sil.II/152 GPS: 49.022608° S; 15.106442° V

| | staničení km | vrstva 1 | vrstva 2 | vrstva 3 | vrstva 4 | vrstva 5 | vrstva 6 |
|---|---|---|---|---|---|---|---|
| | chodník (20m od z.úseku) u sil.II/152<br>GPS: 49.022608° S<br>15.106442° V | ACO<br>0/11 mm | ACL<br>0/11 mm | ACP<br>0/16 mm | PM+nátěr + směs<br>ŠD zahliněná<br>32/63 mm | ŠD zahliněná + zemina<br>štěrk hlinitý<br>G4 GM<br>0/63 mm | Zemina AZ + zbytky betonu<br>písek hlinitý<br>S4 SM |

- Asfaltové souvrství bylo na sondách identifikováno v celkové tl. 135 – 147 mm. Bylo zaznamenáno 3 vrstvé složení.
- Vrstvy jsou na všech sondách vzájemně spojené,
- spoj AC / PM je porušené, vrstvy nespojeny

- Je tvořena vrstvou Penetračního makadamu – PM+ nátěr s frakcí kostry 32/63 mm,
- V trase byla zaznamenána 1 vrstva PM + nátěr,
- Vrstva byla v minulosti s vysokou pravděpodobností obrusnou vrstvou
- Vrstva PM je masivně degradovaná a na sondách bylo zaznamenáno jejich porušení resp. byly zcela rozpadlé
- mocnost vrstvy byla zaznamenána 100-150 mm
- vrstva má nadlimitní obsah PAU – ZAS T4

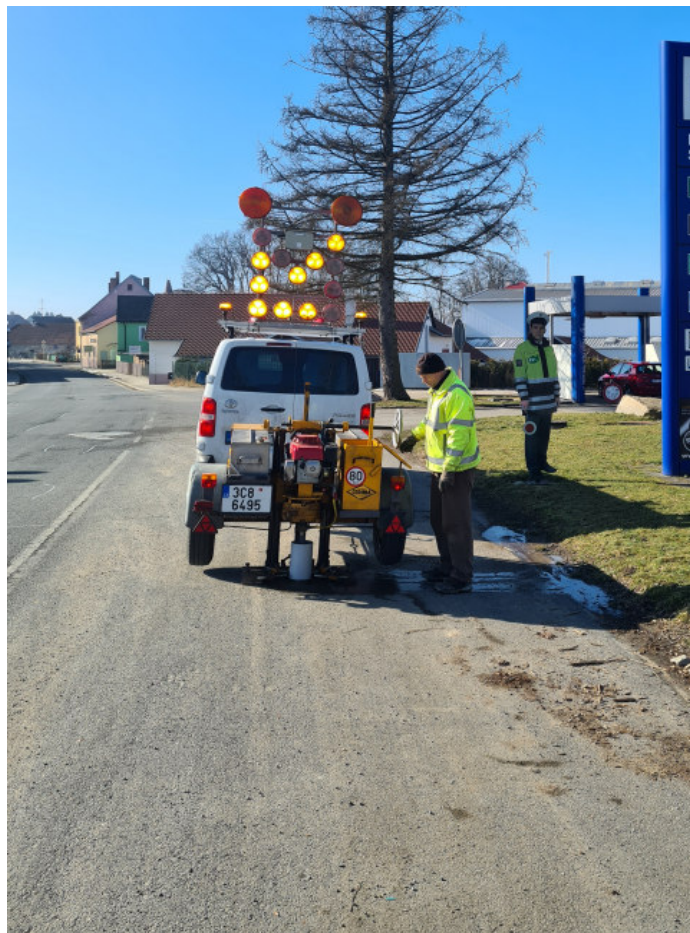
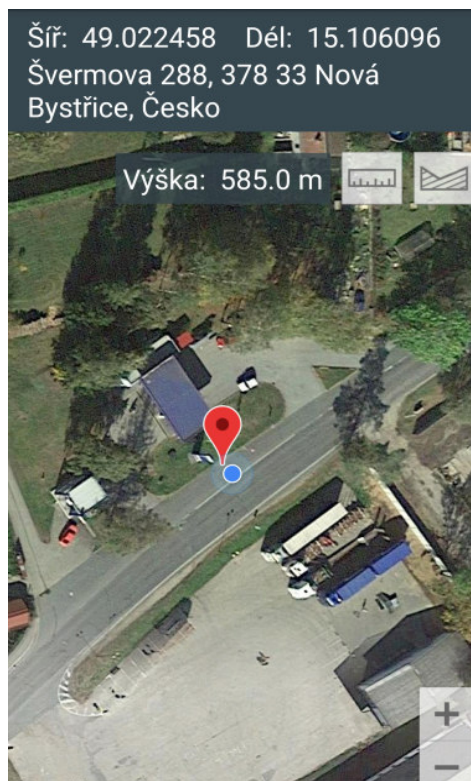
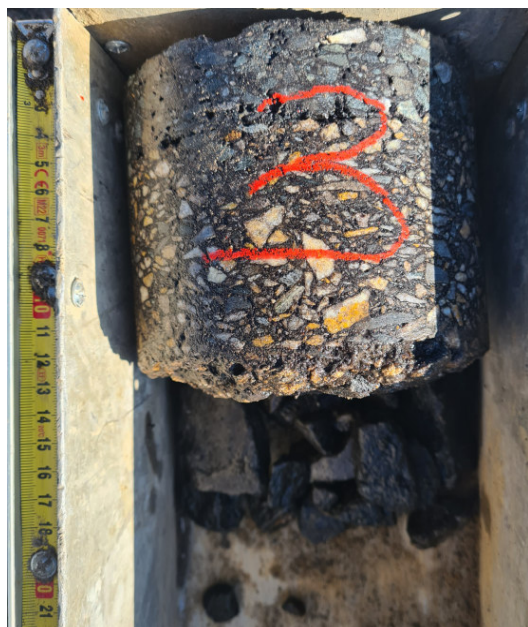
### Sonda 3:

| | staničení km | vrstva 1 | vrstva 2 | vrstva 3 | vrstva 4 | vrstva 5 | vrstva 6 |
|---|---|---|---|---|---|---|---|
| | chodník (80m od z.úseku) u sil.II/152<br>GPS: 49.022458° S<br>15.106096° V | ACO<br>0/11 mm | ACL<br>0/11 mm | ACP<br>0/16 mm | PM+nátěr<br>32/63 mm | | |

km 0,4 , chodník (80m od z.úseku) u sil.II/152 GPS: 49.022458° S; 15.106096° V

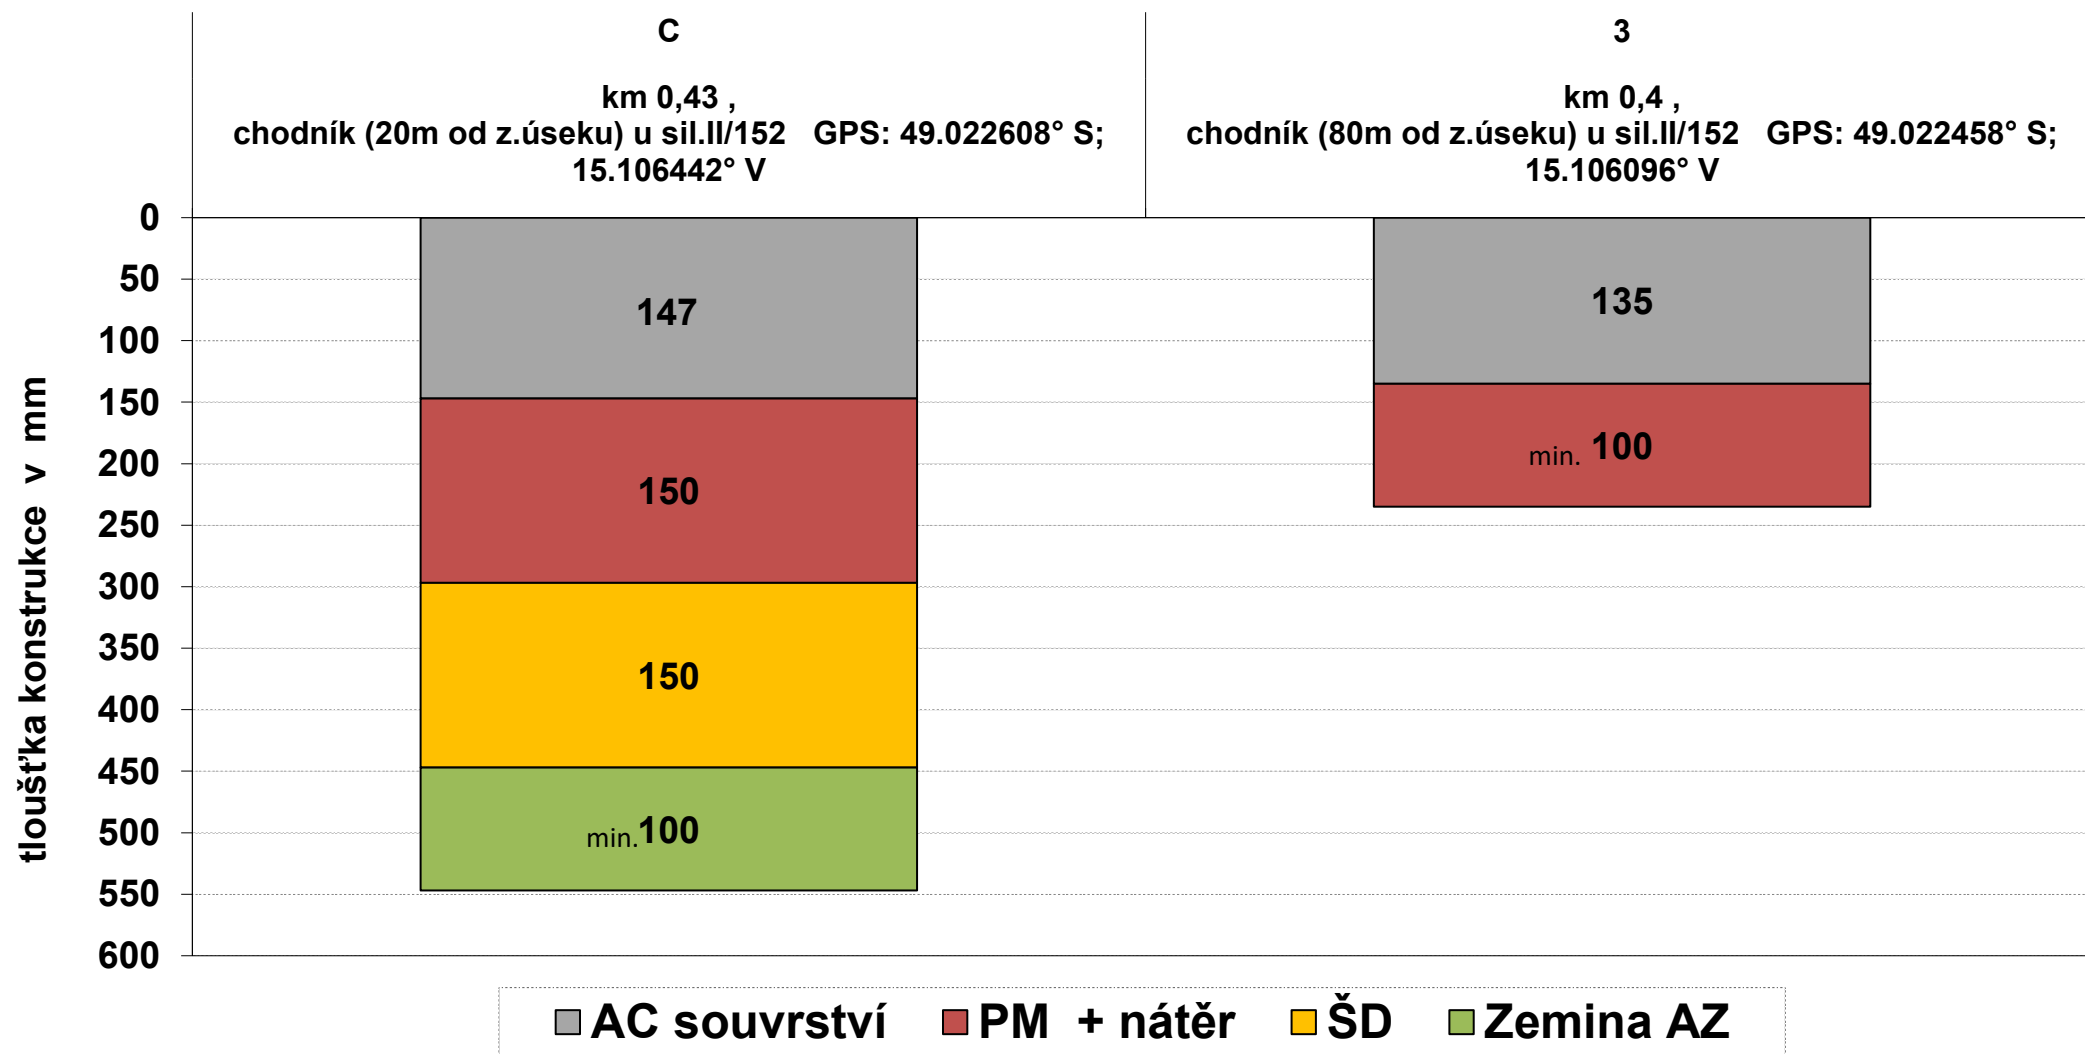
## Grafické znázornění konstrukce vozovky - MK chodník u sil. II/152, ČS PHM, Nová Bystřice

- B 0/63 byla identifikována pouze na části sond (Sonda č. J3, J5). Na sondě č. J4 vrstva chybí.
- Vrstva má zaznamenanou tl. 200 – 290 mm.
- nestmelená vrstva, která kvalitativně odpovídá dnešní ČSN EN 13285 a lze ji zařadit jako vrstvu směsi drceného kameniva charakteru ŠD nebyla identifikována.
  - V konstrukci v pozici podkladní nestmelené vrstvy byl identifikován materiál, který je však s ohledem na vyšší obsah jemné frakce nezbytné zařadit jako zeminu kategorie G4 GM štěrk hlinitý se zaznamenanou frakcí v místě sondy 0/63 mm

- na hloubkových sondách byla v podloží zastížena písčité zemina S4 SM – písek hlinitý
  - zeminy AZ byla identifikována štěrkovitá zeminy G4 GM štěrk hlinitý se zaznamenanou frakcí v místě sondy 0/63 mm
    - zemina je podmíněčně vhodná pro AZ i podloží a zemina je namrzavá

Jedním z možných řešení je provedení odfrézování části AC vrstev na niveletu max. - 120 mm, tak aby bylo zajištěno, že nedojde ke kontaminaci AC vrstev z podkladní vrstvy PM s PAU v kat. ZAS T4. Frézování je vhodné provést v požadovaném příčném sklonu nivelety budoucího chodníku.

V případě volby dlažby, tedy propustného krytu lze provést pokládku dlažby do drťového lože z fr. 4-8 o tl. 30-40 mm bezprostředně na vyfrézovaný povrch a zbytkové složení kce vozovky stmelených vrstev AC + PM. Jedinou podmínkou je provedení opatření pro odvedení vody z povrchu zbytkových AC vrstev ve smyslu ustanovení TP 170 čl. 5.2.3 dodatku, resp. čl. 6.4.3. obr. 3 nebo 4.

V případě, že bude nezbytné odstraňování podkladní vrstvy z PM je nutné reflektovat skutečnost, že se jedná o nebezpečný odpad, jelikož obsah BaP je větší než 50 mg/kg sušiny. V takovém případě doporučuji, bude-li to technicky možné s ohledem na niveletu, v souladu s TP 150 MD ČR a vyhl. 130/2019 Sb. ponechání zbytných částí původního
