| NÁZEV AKCE<br><div>Oprava opěrné zdi v Mednosech<br/>p.č. 1/1, k.ú. Medonosy</div> | | | | ČÁST, DOK.<br>D.1.1.b | INDEX<br>S01 | PARE |
| NÁZEV<br><div>VÝCHODNÍ POHLED - STÁVAJÍCÍ STAV</div> | | | | REVIZE | | |

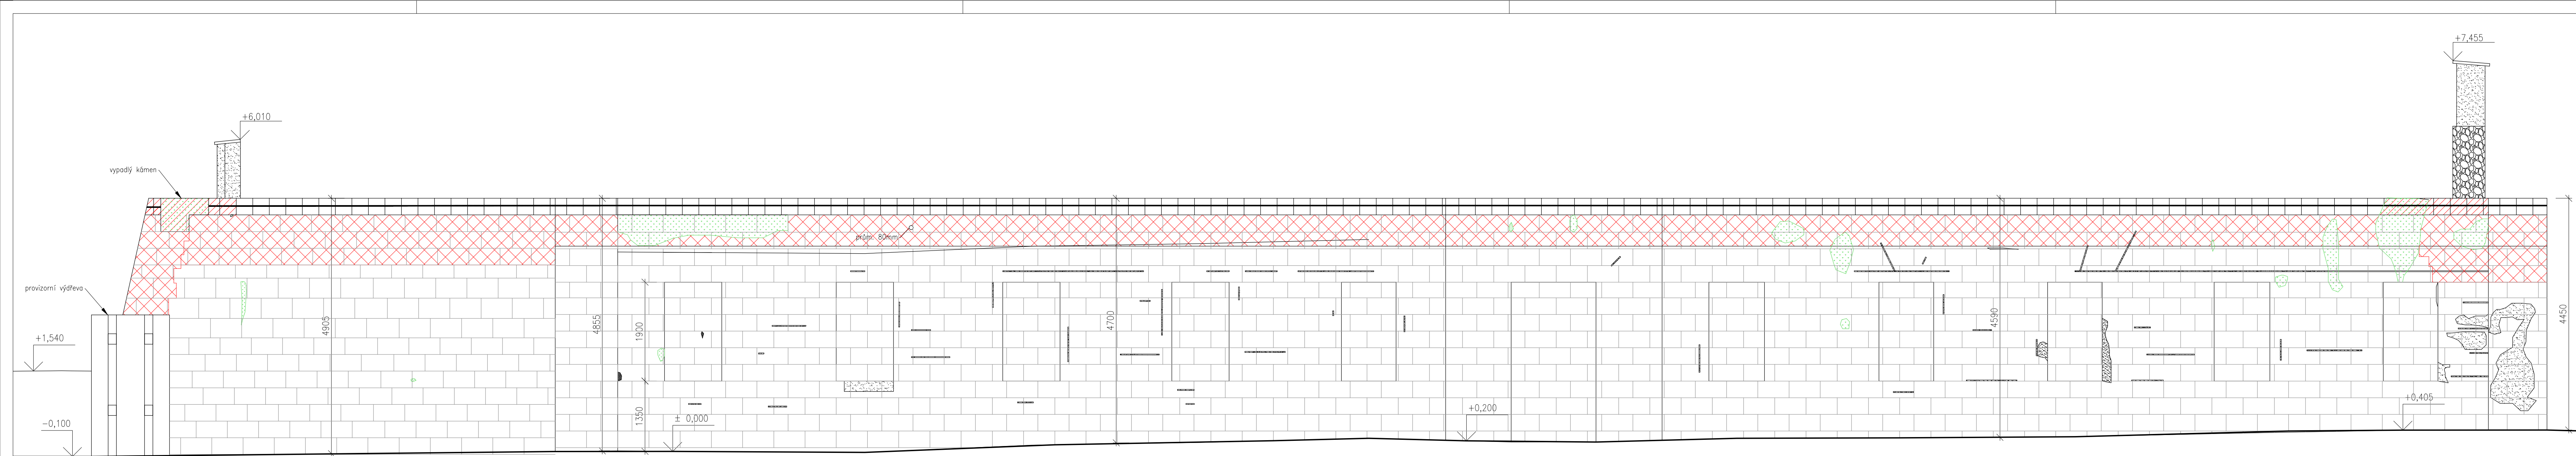
Obnažené pískovcové zdivo je vlivem dopravy pokryto vrstvou usazených zplodin, pojivo ve spárách mezi jednotlivými bloky zejm. v horní části zdi je vydrálené, u podepřené části zdi kameny místy vypadávají, zeď je obrostlá nálety. Pískovcové bloky jsou místy vlivem mrazu odpraskané, celkově jsou ale v dobrém stavu. Místy je patrný reliéf původní omítky, na částech zdi se nachází i zbytky omítky.
