| NÁZEV AKCE | | | Oprava opěrné zdi v Medonosech<br>p.č. 1/1, k.ú. Medonosy | | ČÁST DOK.<br>D.1.1.b | INDEX<br>S02 | PARE |
| NÁZEV | | | SEVERNÍ + JIŽNÍ POHLED - STÁVAJÍCÍ STAV | | REVIZE | | |

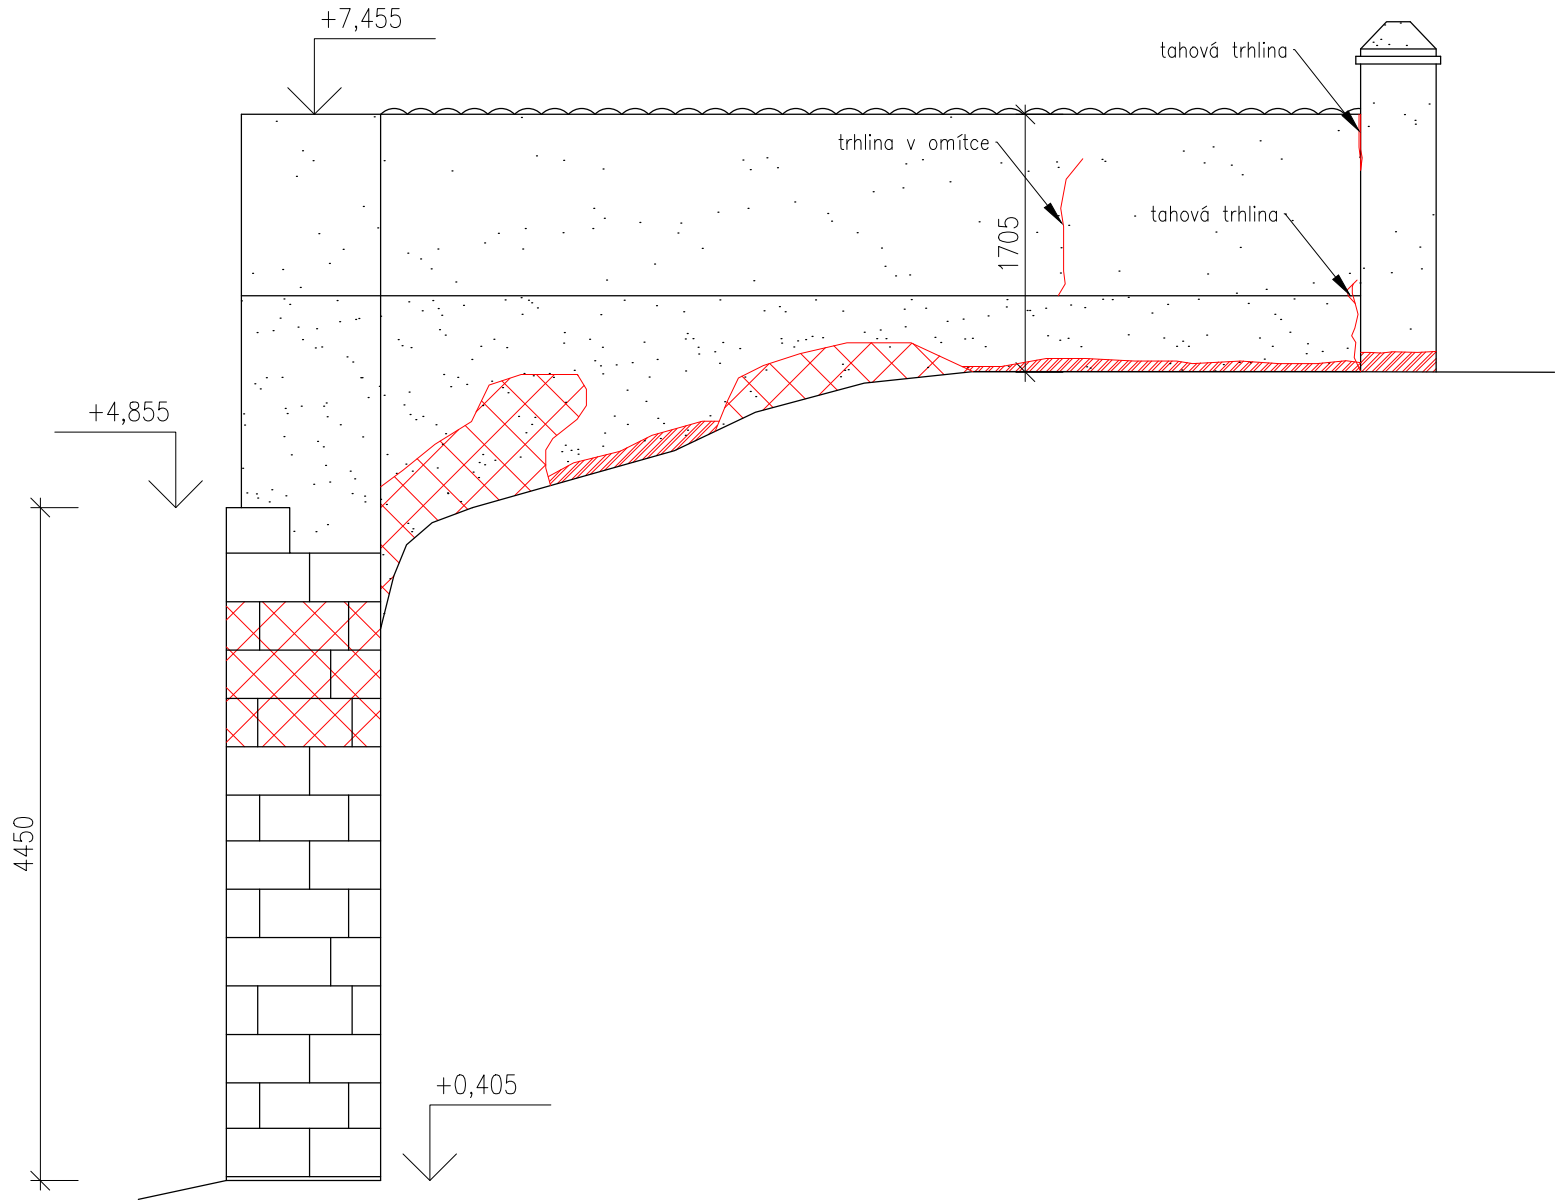
SEVERNÍ POHLED

Vzlínající vlhkost ze země způsobuje obrůstání omítky lišejníky, místy omítka odprýskává.  
Část zdi se v minulosti sesunula ze svahu, což způsobilo vznik tahových trhlin u sloupku vedle vstupní brány.

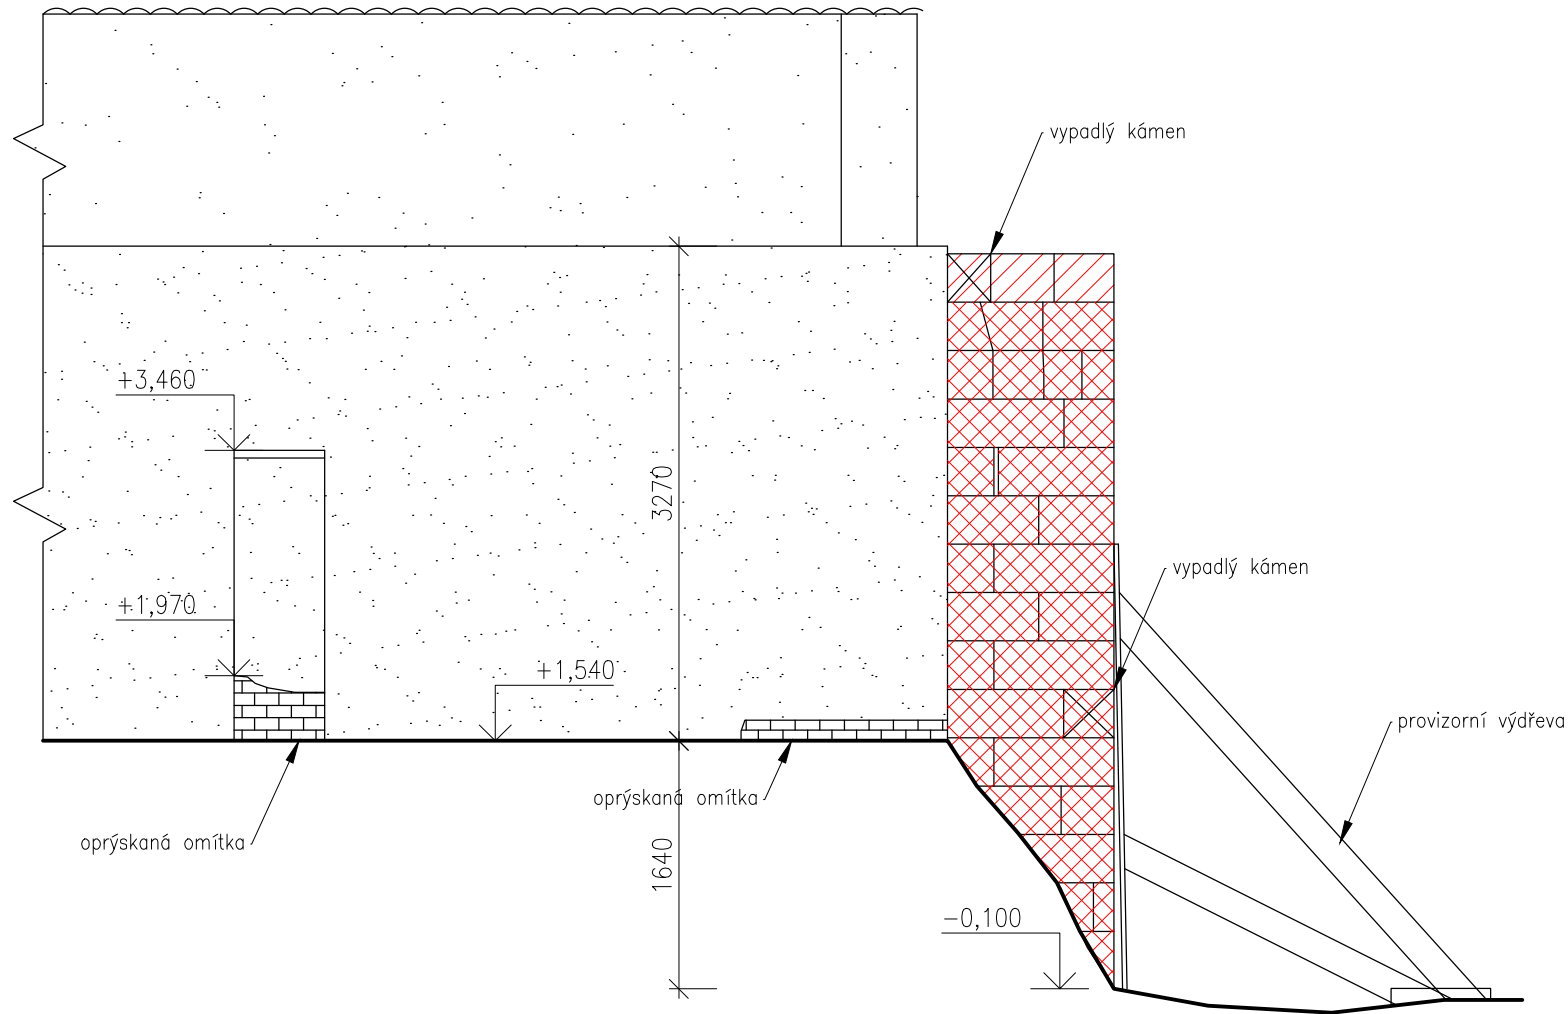
JIŽNÍ POHLED

Ze zdi oprýskává omítka, obnažené cihelné zdivo je rozpraskané vlivem kombinace vlhkosti a mrazu,
