# **Mašovice 03 - Stará Bohyně**

Most Stará Bohyně u č.p.9

## **MIMOŘÁDNÁ PROHLÍDKA**

Objekt: Most Malšovice ev.č.03 - Most Stará Bohyně

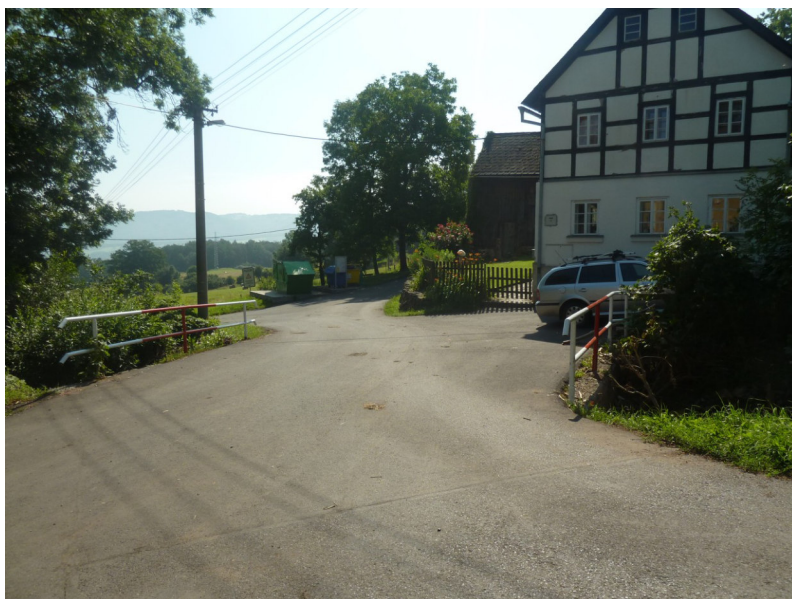
Celkový pohled zleva

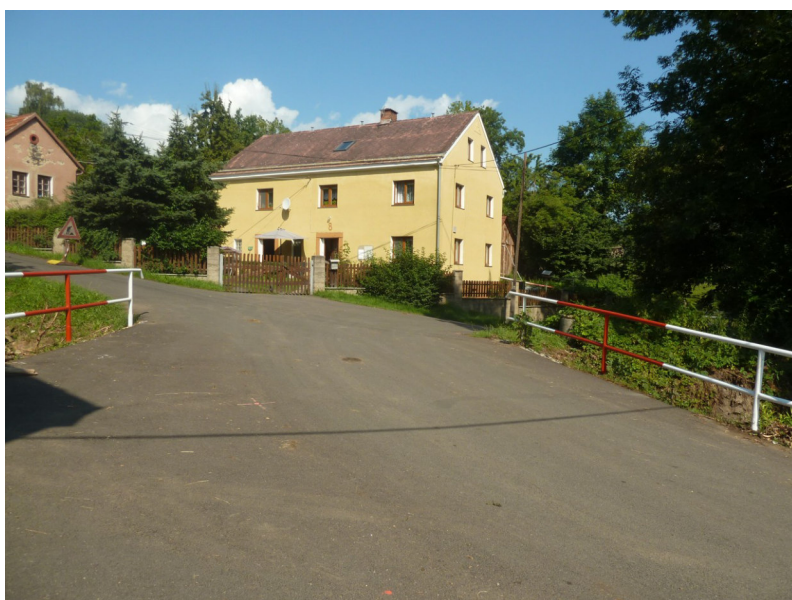
Celkový pohled zprava

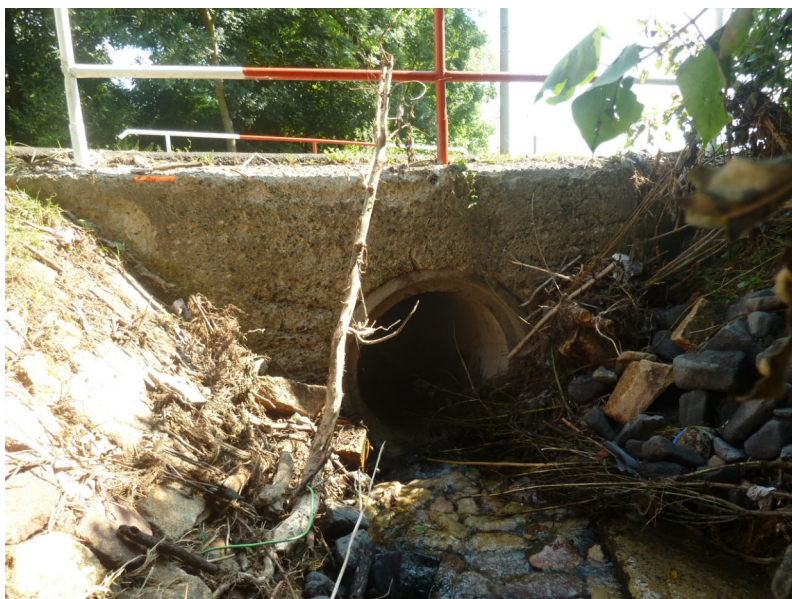
- 5.1 Území pod mostem Vymleté koryto před a za mostem. Před mostem naplaveniny. a přístupové cesty

Pohled vtok

- S ohledem na neznámou zatížitelnost a nutnost celkové rekonstrukce mostu omezit vjezd na most pouze pro osobní vozidla osazením značky B 13 3,5t.
- Odstranit naplaveniny před mostem, zpevnit vymleté koryto před a za mostem, zpevnit svahy u mostu.

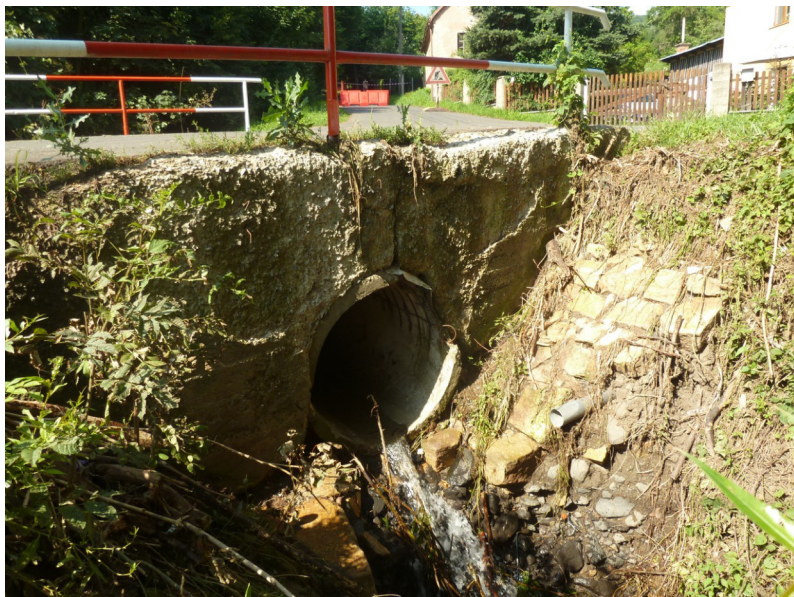
Pohled výtok

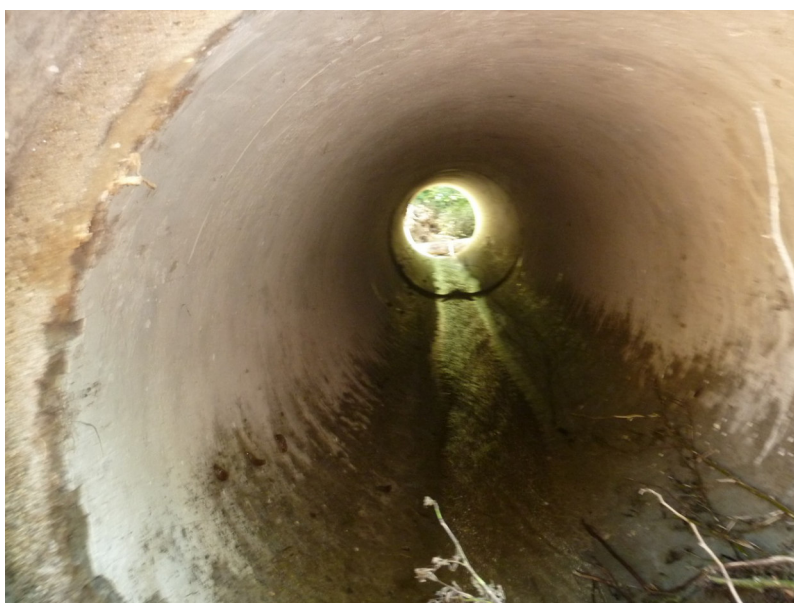
Podhled do konstrukce od vtoku

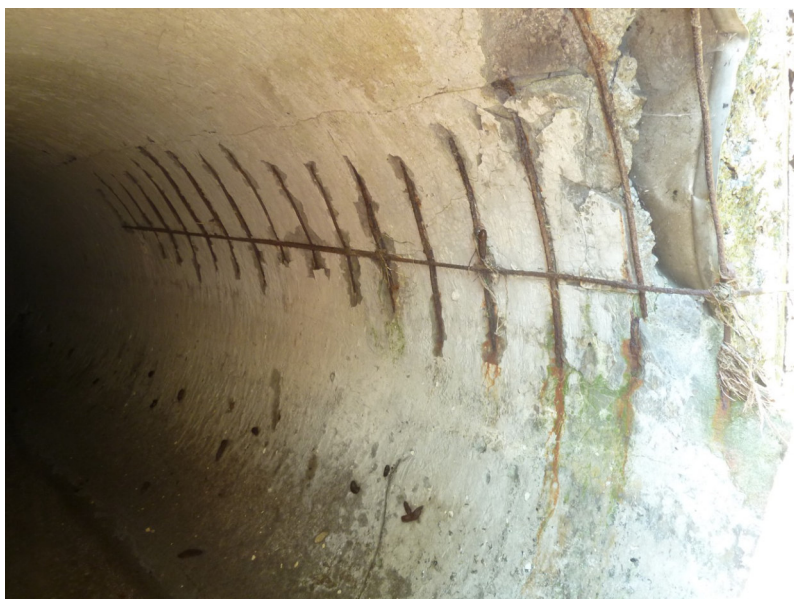
| 2.1 | Nosná konstrukce | Degradace betonu trouby na výtoku s obnaženou korodující výztuží. |

Podhled do konstrukce od výtoku

- Vzhledem ke stavu spodní stavby i nosné konstrukce připravit celkovou rekonstrukci mostu.

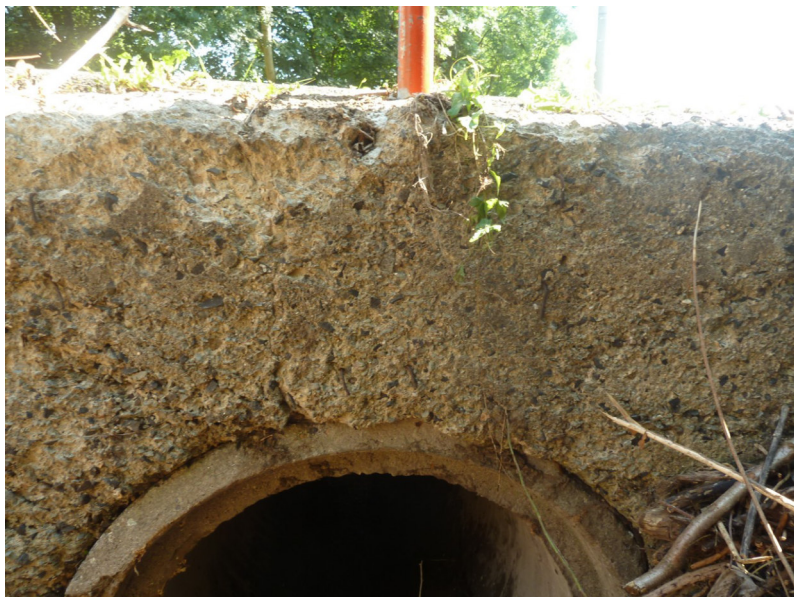
| 1.2 | Mostní podpěry, křídla, čelní zdi | Značná degradace betonu čel, svislá trhлина nad troubou na vtoku i výtoku. Horší stav výtakového čela. |

Svislá trhlina ve vtokovém čelu

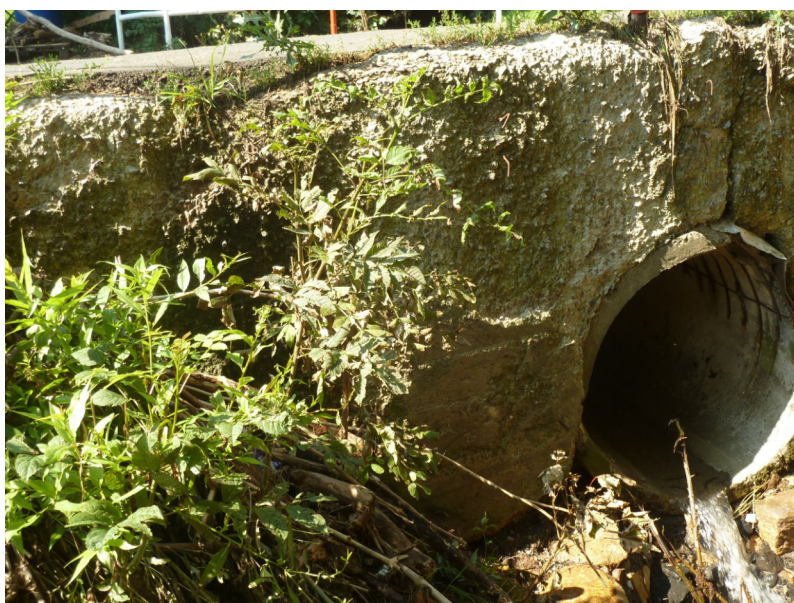
Detail výtokového čela degradace betonu, trhliny

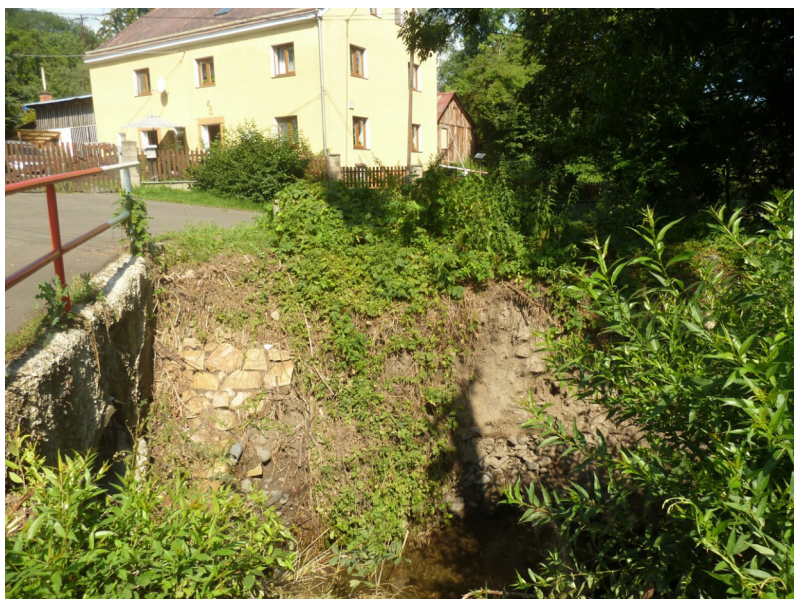
| 1.3 | Zemní těleso, záhozy a zpevnění | Svahy před i za mostem vymlety po bleskové povodni. |

Podemletý svah vpravo za mostem
