2. Technická data kotle: **parní fluidní kotel K80**

3. Datum revize: **26. 07. 2011**

4. Druh revize: **vnitřní revize**

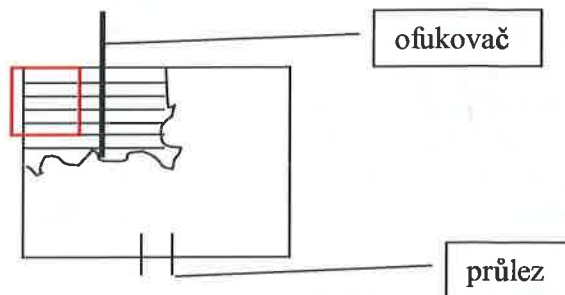
Spalinové LUVO – výstup – chráničky i samotné trubky v pořádku, pouze ve vyznačené části dochází pravděpodobně vlivem kondenzace k zalepování mezer mezi trubkami – nebezpečí koroze. Při příští odstávce doporučuji vyčistit. Byla provedeno vyvložkování cca 25 ks trubek z důvodu poškození korozí. Nutno sledovat.
