## Odborný posudek pro stavby a projektové záměry

z hlediska výskytu obecně a zvláště chráněných synantropních druhů  
živočichů a z pohledu aplikace standardu „Opatření v rámci prevence kolizí  
ptáků s transparentními a reflexními materiály“

Dne 20.6.2024 byl proveden odborný posudek pro akci „Zateplení stropu a výměna oken ZŠ Valtice nám. Svobody č.p. 38 k.ú. Valtice“. Jedná se o rekonstrukci a realizaci energeticky úsporných opatření na objektu ZŠ Valtice nám. Svobody č.p. 38 k.ú. Valtice. Na základě ekonomického a ekologického vyhodnocení se předpokládá realizace pouze o montáži výplní otvorů, provedení klempířských a truhlářských výrobků ve formě parapetů a zateplení stropu volně loženou minerální izolací. kompletní rekonstrukci současné stavby, beze změn tvaru a objemu stavby.

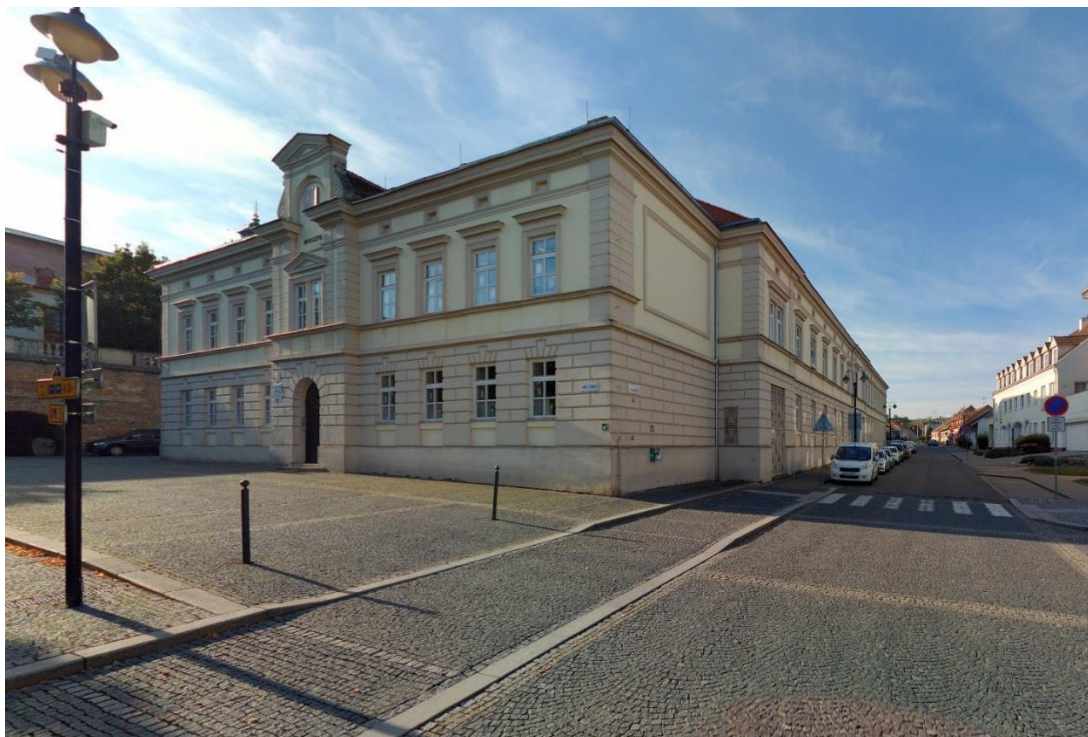
Obr. 1: Pohled na severovýchodní stěnu budovy, kde se nachází hlavní vchod

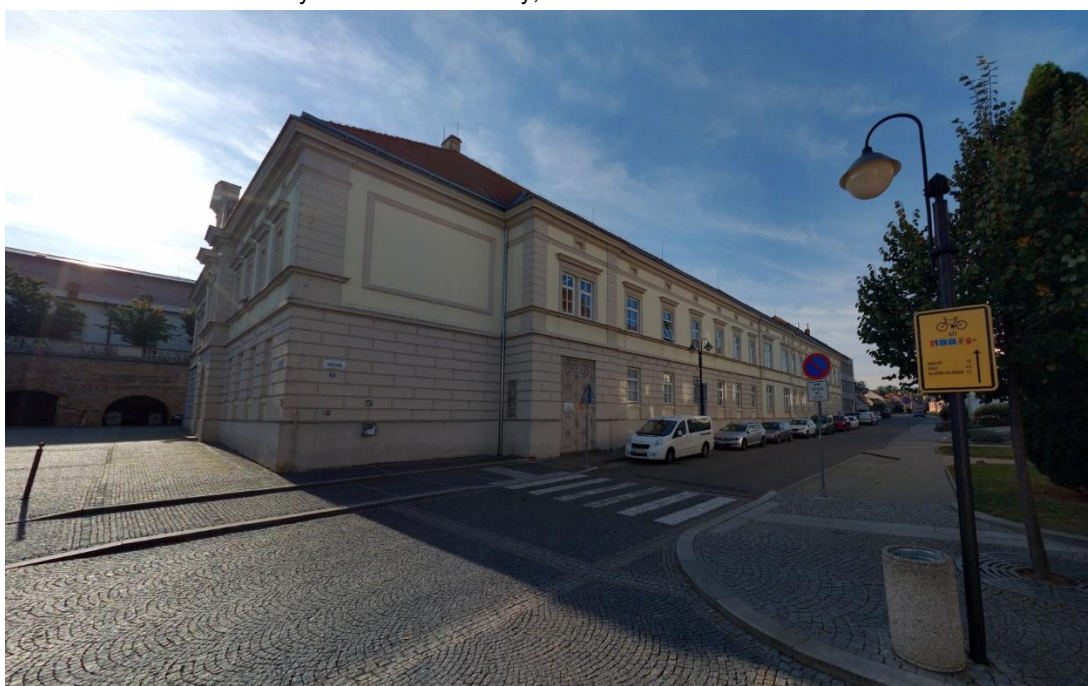
Obr. 2: Pohled na severozápadní stěnu do ulice Růžová

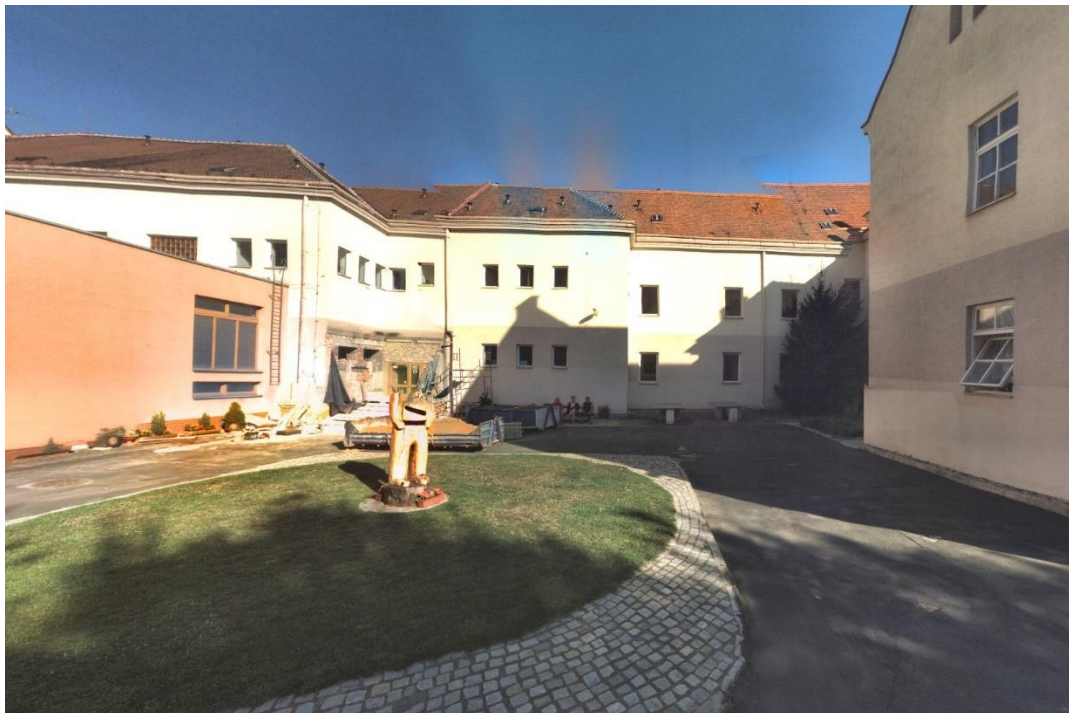
V okolí byly sledovány běžně se vyskytující synantropní druhy. Rizikový střet je z jihovýchodního ze směru ze stromořadí a keřového patra a hlavně parku zámku. Ostatní strany budovy jsou v zástavbě bez stromů a zeleně.

Tato budova představuje riziko, co se týče kolizí ptáků s transparentními materiály to z jihovýchodního směru.

Obr.3: Pohled na jihovýchodní stěnu budovy rizikové místo sousedící s parkem zámku

Rizikové výplně z jihovýchodního část budovy směru části budovy opatřit buď žaluziemi nebo záclonami nebo použít optické vlastnosti stavebních skel (transparentní, reflexní, popř. povrchové úpravy jako je reflexní vrstva, potisk, apod). Vhodné technické parametry různých opatření jsou k nalezení ve standardu „Opatření v rámci prevence kolizí ptáků s transparentními a reflexními materiály“ na webových stránkách AOPK ČR.

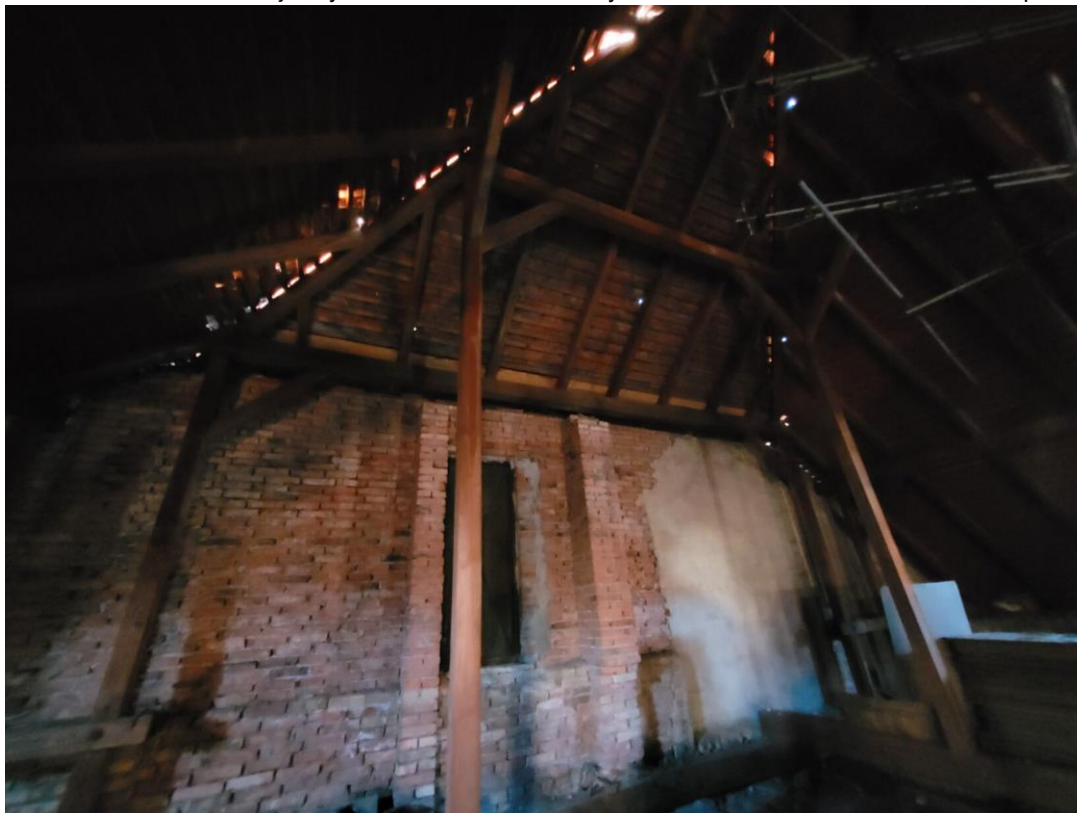
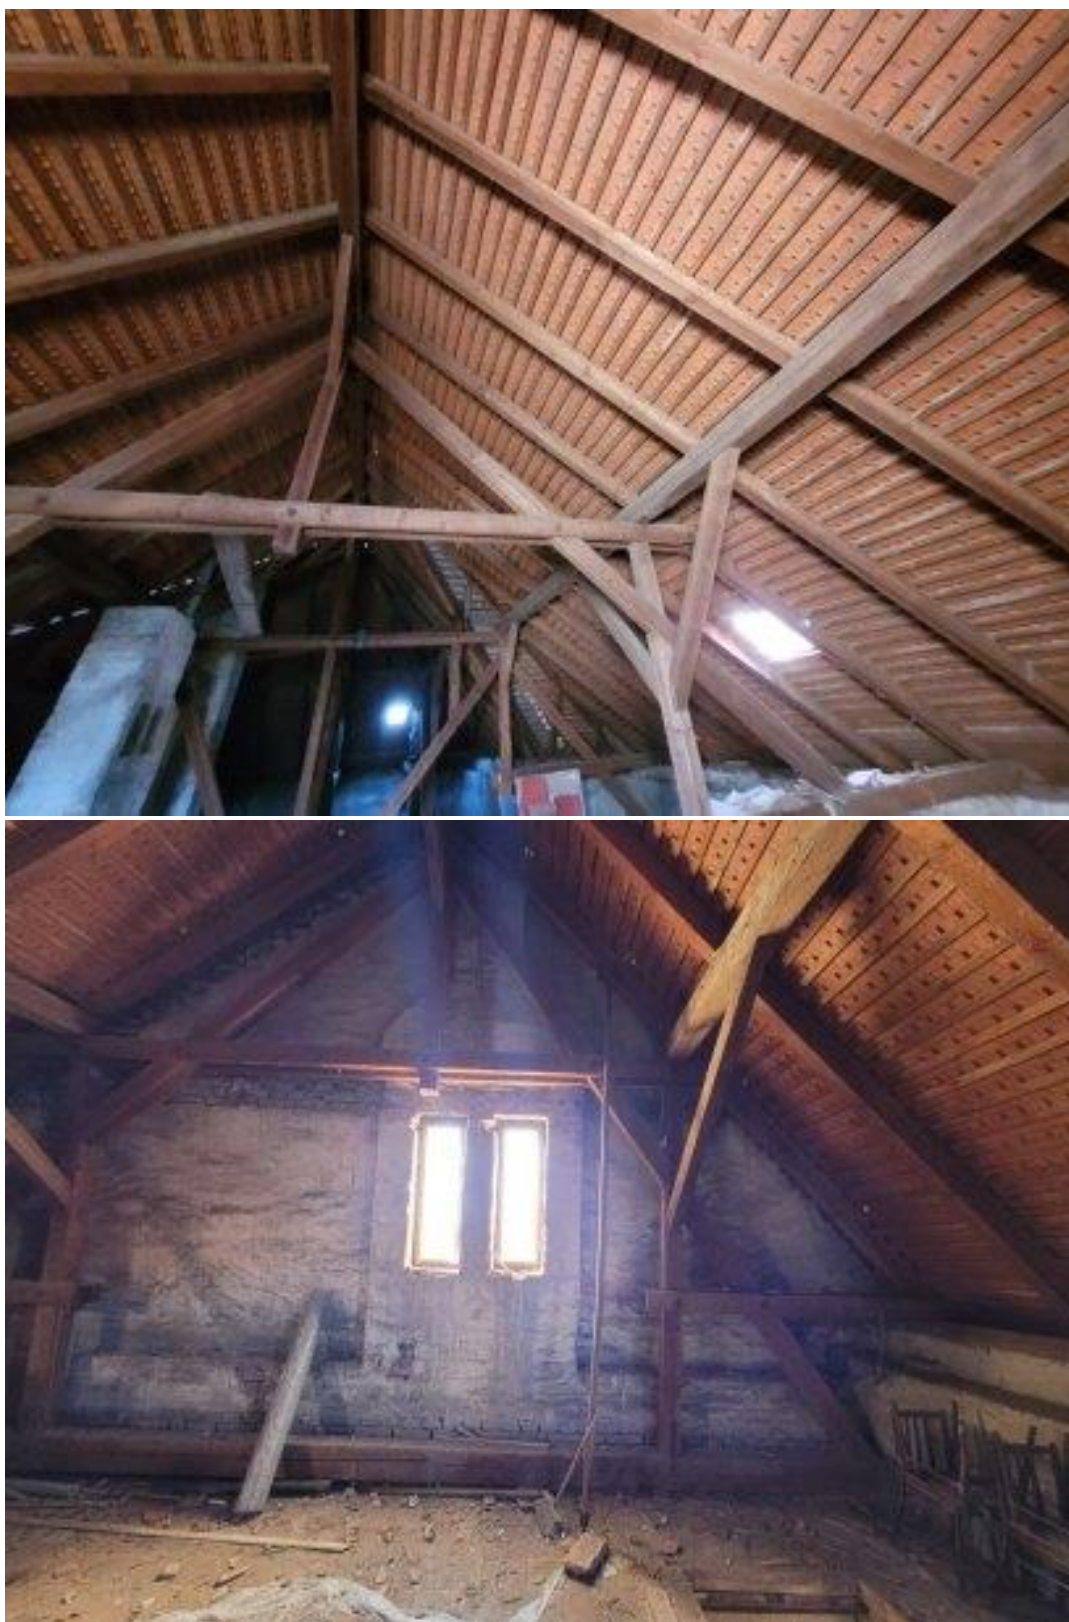
Byla provedena vizuální kontrola střešních prostor a obvodového pláště stavby. Na budově nebylo nalezeno hnízdiště žádného zvláště chráněného synantropního druhu. Pro kontrolu přítomnosti netopýrů byl použit detektor a identifikátor Magenta 5 v nočních hodinách. Výskyt nebyl potvrzen.

Budova neposkytuje téměř žádné možnosti zahnízdění synantropních ptáků, nebylo nalezeno žádné hnízdiště ptáků.

Obr. 4-6: Pohledy na pudní prostory
