Posouzení dřevěného krovu objektu č.p. 176, Svinařov

Lokalita: obec Svinařov, 27305 Smečno, okr. Kladno, U Výboru 176

Objednatel: obec Svinařov, IČ: 00234966

Zpracováno v Buštěhradě 15.2.2024

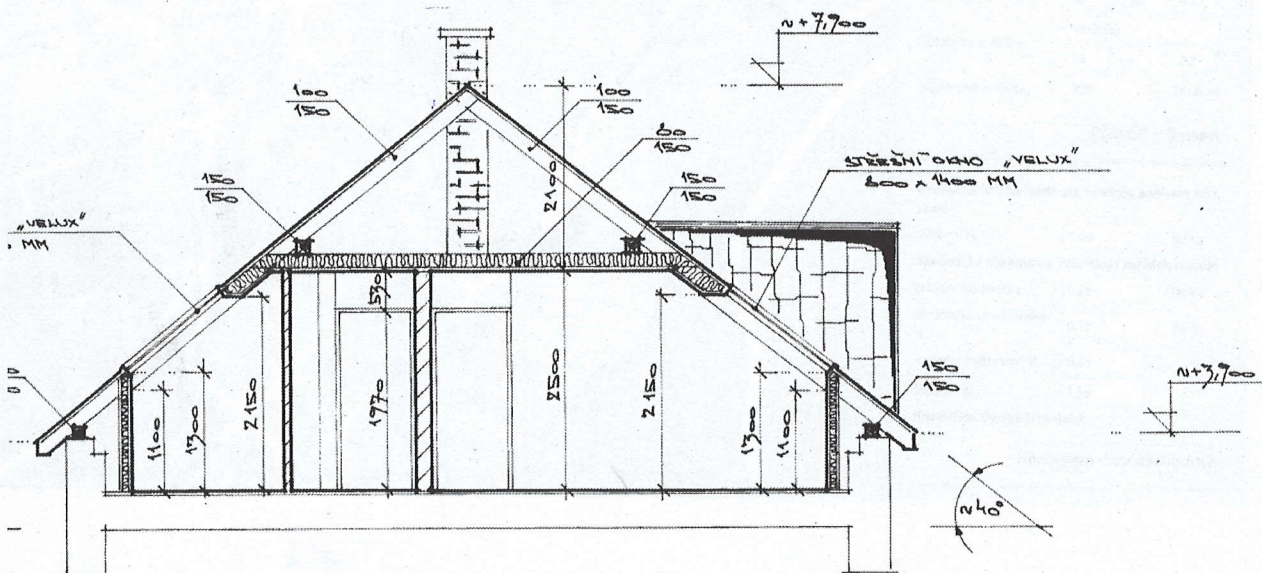
Aktuální stav krovu.

Při prohlídce krovu bylo zjištěno, že spodní část krovu je nedostupná. Jsou zde vybudovány dva byty. Nosná dřevěná konstrukce je zakryta. Bude proto použito údajů z projektové dokumentace z roku 1999. Horní část krovu je dobře přístupná. Je provedena dřevěná lávka, zateplení. Dřevěná konstrukce je ve velmi dobrém stavu. Nevykazuje hnilobu ani napadení dřevokazným hmyzem. Stropní trámy nejsou výměnou krytiny dotčeny proto zde nebudou řešeny.

Dimenze krokví odpovídají výkresové dokumentaci z roku 1999.

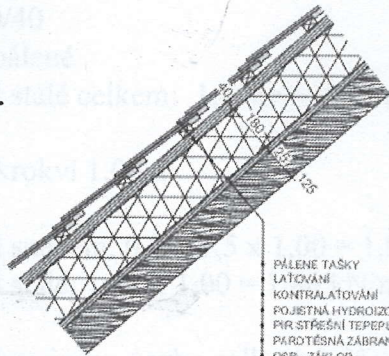
SKLADBA STŘECHY - NÁVRH

PÁLENÉ TAŠKY	40
LÁTOVÁNÍ	40
KONTRALÁTOVÁNÍ	40
POJISTNÁ HYDROIZOLACE	
PIR STŘEŠNÍ TEPELNÁ IZOLACE (NADKROKVEJNÍ)	160
PAROTĚSNÁ ZÁBRANA	
OSB - ZÁKLAD	25
KROKVE (stávající)	12595

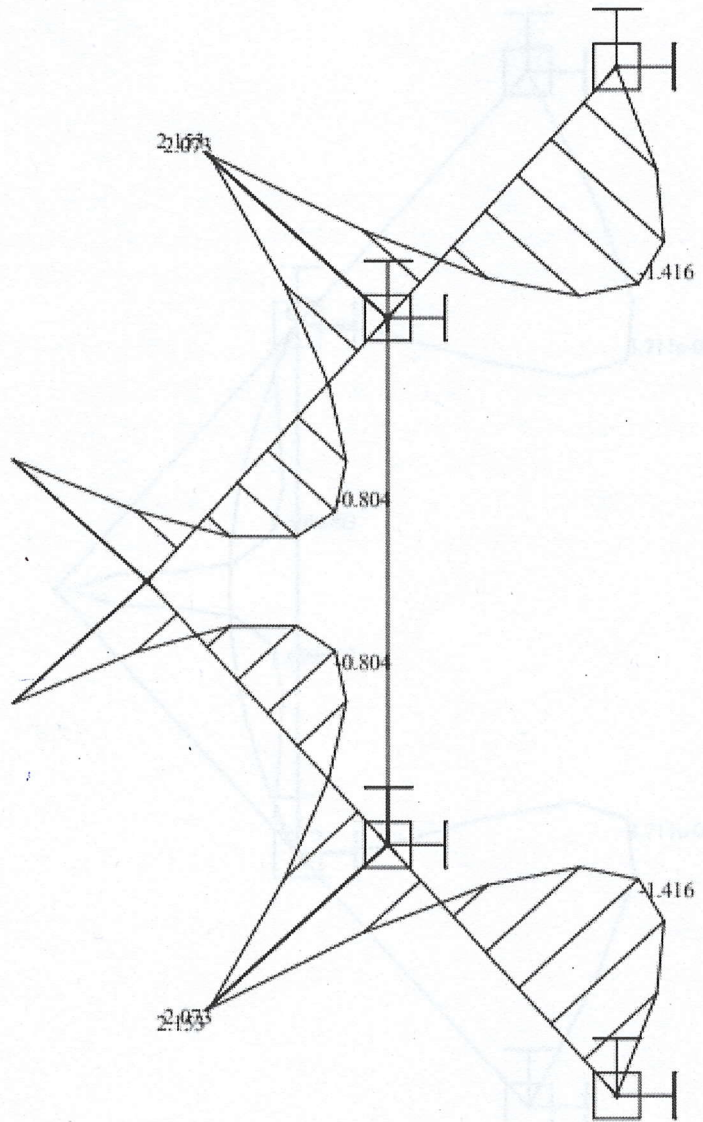
Krokve ohybové momenty
Load case : ZS1

$$M_{\max} = 2,92 \text{ kNm}$$

$$W = 1/6 \times 10 \times 15^2 = 375 \text{ cm}^3$$

$$\text{Sigma} = 2100/375 = 5,6 \text{ MPa}$$

vyhovuje

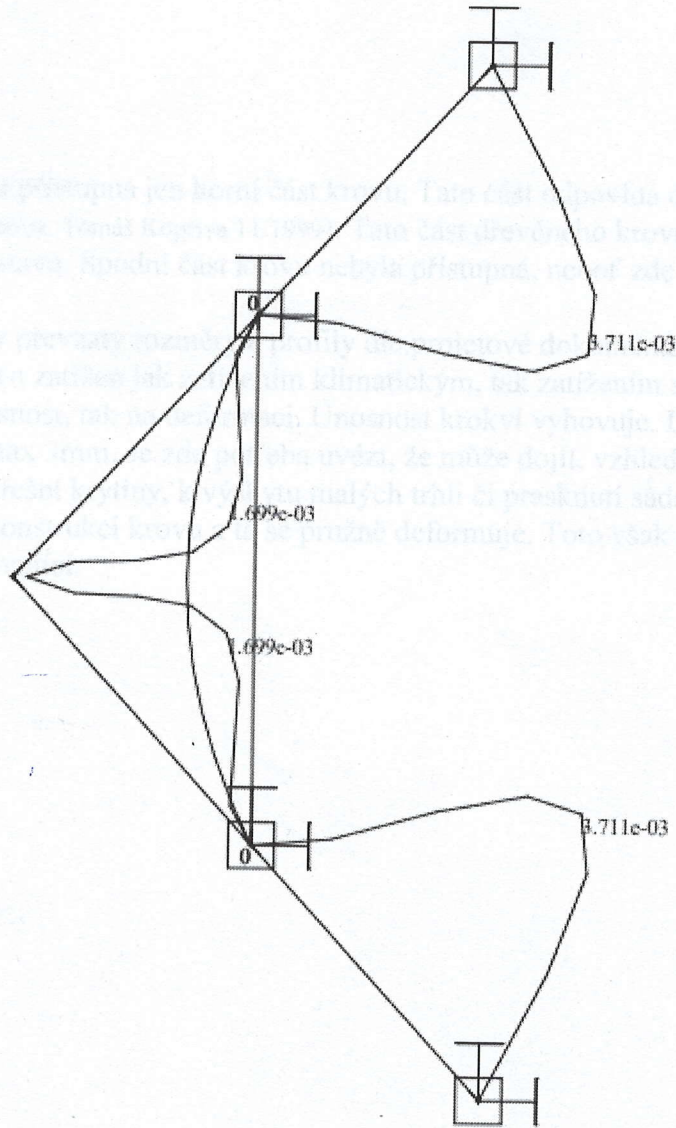
Krokve deformace
Load case : ZS1

Pro stanovení únosnosti krovu byly převzaty rozměry a profily dle projektové dokumentace. Byl zpracován prostorový model krovu a zatížen jak zatížením klimatickým, tak zatížením stálým. Byly posouzeny krokve jak na únosnost, tak na deformaci. Únosnost krokví vyhovuje. Deformace při zatížení jsou také vyhovující, max 3mm. Je zde potřeba uvést, že může dojít, vzhledem k přetížení konstrukce při výměně střešní krytiny, k výskytu malých trhlin či prasknutí sádkokartonu. Je to přirozené, neboť více zatížíme konstrukci krovu a ta se pružně deformuje. Toto však nemá vliv na zásadní funkci krovu, ta je vyhovující.
