**Akce:** Základní škola Třebenice, Paříkovo náměstí 133,  
Třebenice – Stavební úpravy, snížení energetické  
náročnosti

**Část:** D.1.2.01: Technická zpráva, statický výpočet

**Stupeň:** Dokumentace pro provedení stavby

**Číslo zakázky:** z22067

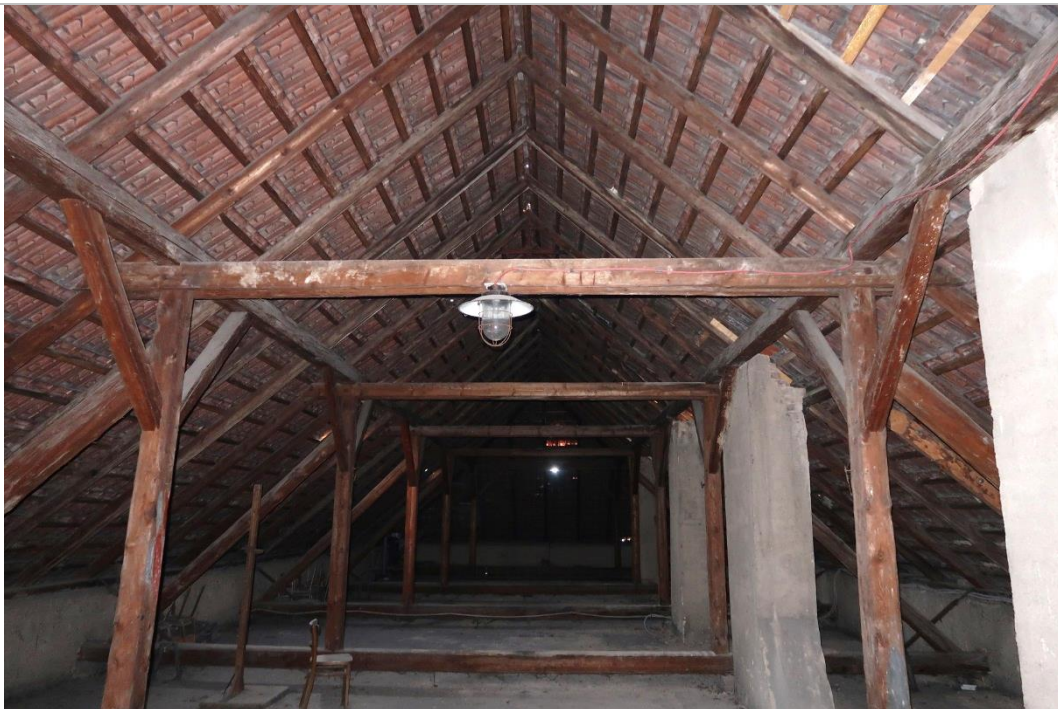
**Obr. 1: Pohled na konstrukci krovu jižního křídla**

Pohled na konstrukci krovu je zachycen na Obr. 1 a Obr. 2. V rámci místního šetření byla provedena vizuální kontrola krovu. Zjištěné dimenze stávajících prvků krovu jsou následující. Krokve jsou průřezu přibližně 100/120 mm, kleštiny 2x 80/160 mm, úžlabní a nárožní krokve 140/120 mm, sloupy 160/160 mm, středové vaznice (140-160)/180 mm, vrcholová vaznice 160/160 mm, vzpěry stolice 160/160 mm, vzpěry sloupů 100/140 mm, vazné trámy 180/200 mm. Vazné trámy jsou nad úrovní podlahy a jsou uloženy do kapes obvodových stěn a v místě podélné středové stěny. Pozednice 160/140 mm je s vaznými trámy provázána šikmými ocelovými pásky.

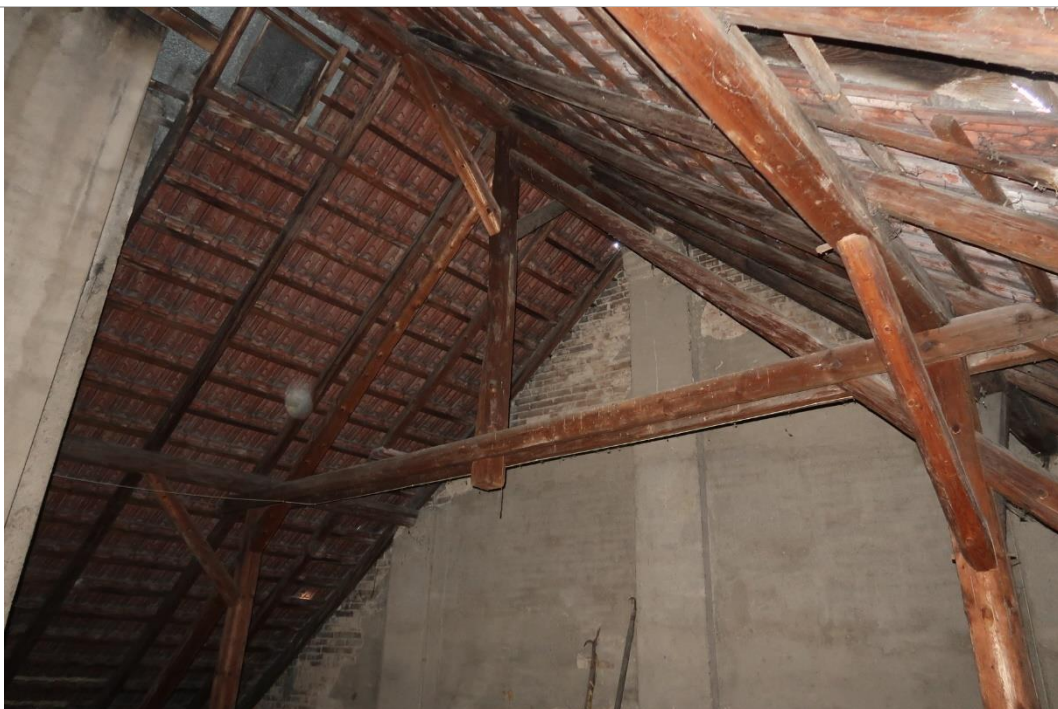
**Obr. 2: Pohled na konstrukci krovu severního křídla**

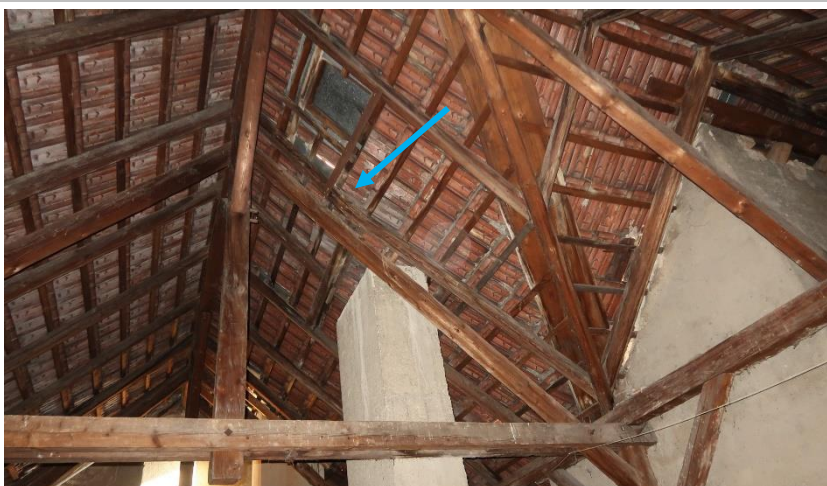
**Obr. 3: Degradace krokve ve středové oblasti – rozlomení krokve**

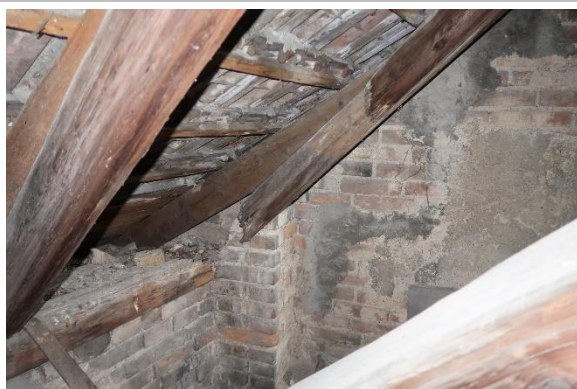
- Zcela degradovaná krokve v oblasti uložení na pozednici u východního štítu na severní straně objektu:
  - Porucha je zachycená na Obr. 4.
  - V oblasti docházelo k dlouhodobému zatékání.
  - Zjištěný stav je havarijní, je nutné přistoupit bezodkladně k sanaci.
- Degradace krokve plné vazby u úžlabí nad schodištěm na půdu:
  - Porucha je zachycená na Obr. 4.
  - Degradace je způsobená dlouhodobým zatékáním.
  - Degradace způsobila ztrátu únosnosti krokve v degradované oblasti, došlo ke zlomení krokve.
  - Zjištěný stav je havarijní, je nutné přistoupit bezodkladně k sanaci.

**Obr. 4: Totální degradace krokve v uložení**

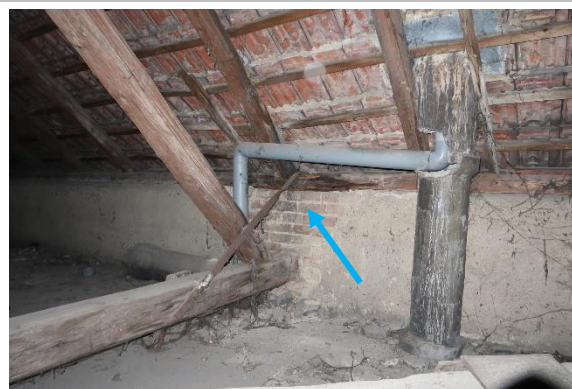
**Obr. 5: Degradace pozednice a krokve**

- Degradace krokve a pozednice u jihovýchodního rohu objektu:
  - Porucha je zachycená na Obr. 5.
  - Degradace je způsobená dlouhodobým zatékáním.
  - Oba prvky jsou téměř kompletně degradovány, je významně snížena spolehlivost konstrukce. Jedná se o krokve plné vazby, krokve je rozštíplá, ocelové táhlo je nefunkční.
  - Zjištěný stav je havarijní, je nutné přistoupit bezodkladně k jeho sanaci.
- Lokální degradace prvků a krokví zatékáním:
  - Na řadě míst byly zjištěny prvky zasažené lokálním zatékáním, viz foto na Obr. 6, Obr. 7 a Obr. 8.
  - Stupeň degradace a případná nutnost zesílení bude stanovena odpovědnou osobou po odstranění krytiny a očištění zasažených prvků.
- Uvolnění spojů s dřevěnými kolíky:
  - Spoje vaznic a pásků byly realizovány tesařským způsobem a zajištěny byly dřevěnými kolíky. Lokálně bylo zjištěno uvolnění kolíků, viz foto na Obr. 9

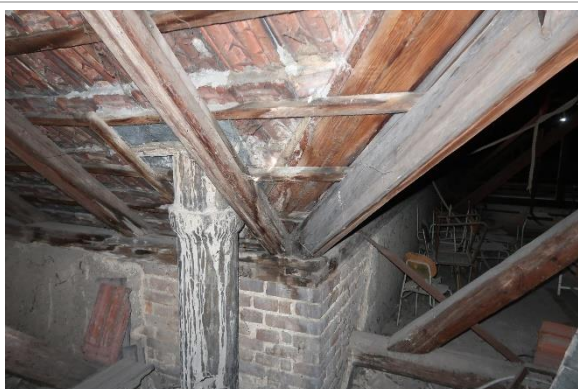
**Obr. 6: Zatékání v úžlabí**

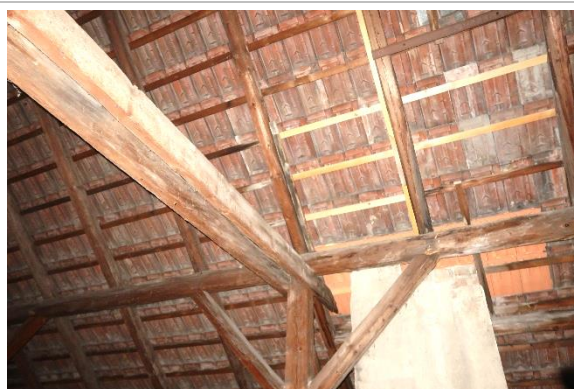
**Obr. 7: Zatékání okolo komína, po dočasné sanaci**

- Již provedené sanace degradovaných prvků, representativní výčet viz dále:
  - Příložka krokve a výměna pozednice na severní straně krovu, viz foto na Obr. 10.
  - Příložka krokve a výměna laťování na západní straně, viz Obr. 11 a Obr. 7

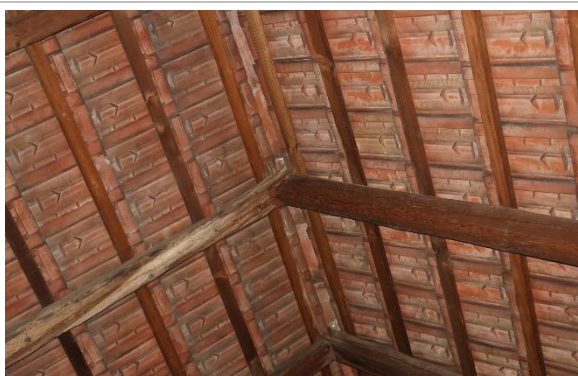
**Obr. 8: Zatékání ve vrcholu – degradace krokve**

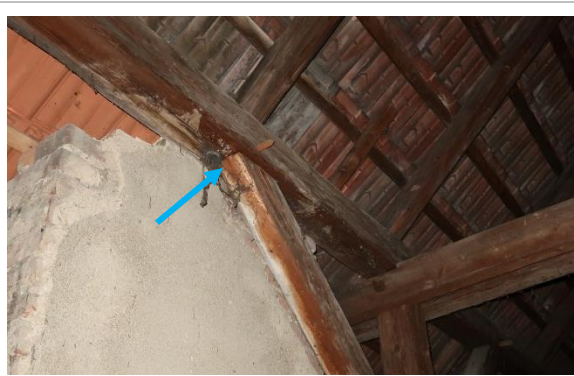
**Obr. 9: Uvolněný spoj pomocí dřevěného kolíku**

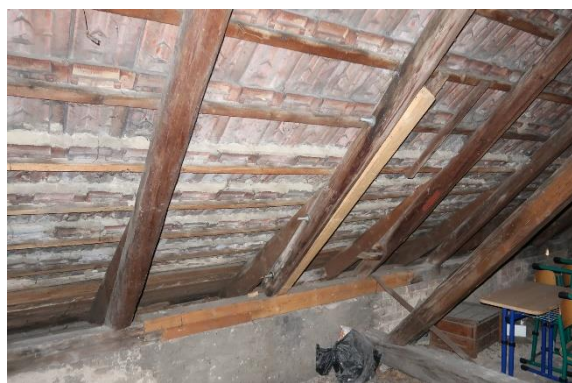
**Obr. 10: Příložka krokve, výměna pozednice**

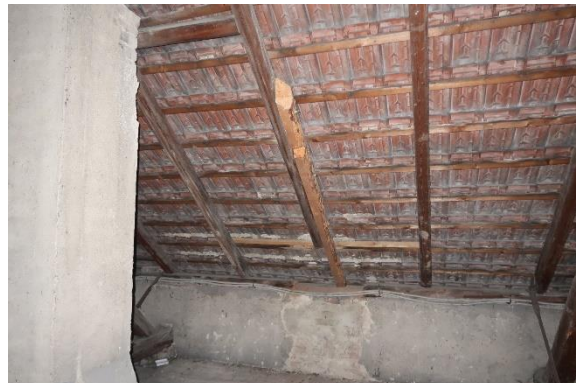
**Obr. 11: Příložka krokve**

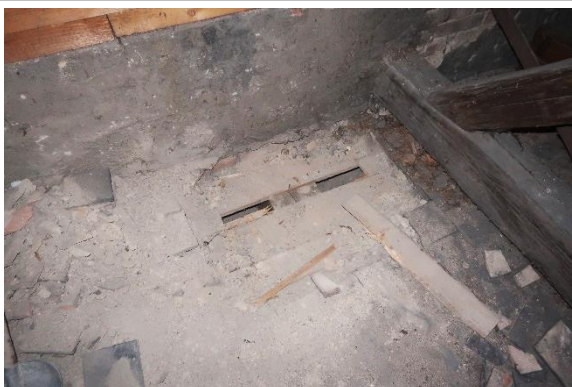
Pohled na provedenou sondu do stropní konstrukce v jižním křídle objektu a na fotografii trámu stropu v místě uložení na obvodovou stěnu je zobrazen na Obr. 12 a Obr. 13.

**Obr. 12: Sonda do stropu v jižním traktu**

Lokálními sondami nebyla zjištěna degradace stropních trámů nad 2.NP.

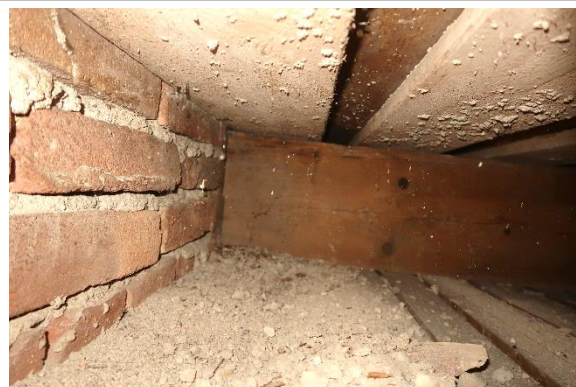
**Obr. 13: Pohled na stropní trám u sondy stropu**
