# HROB FRANTIŠKA LEPAŘE

JIČÍN

Restaurátorský záměr

MgA. Ondřej Sklenář  
ArteGram s. r. o.

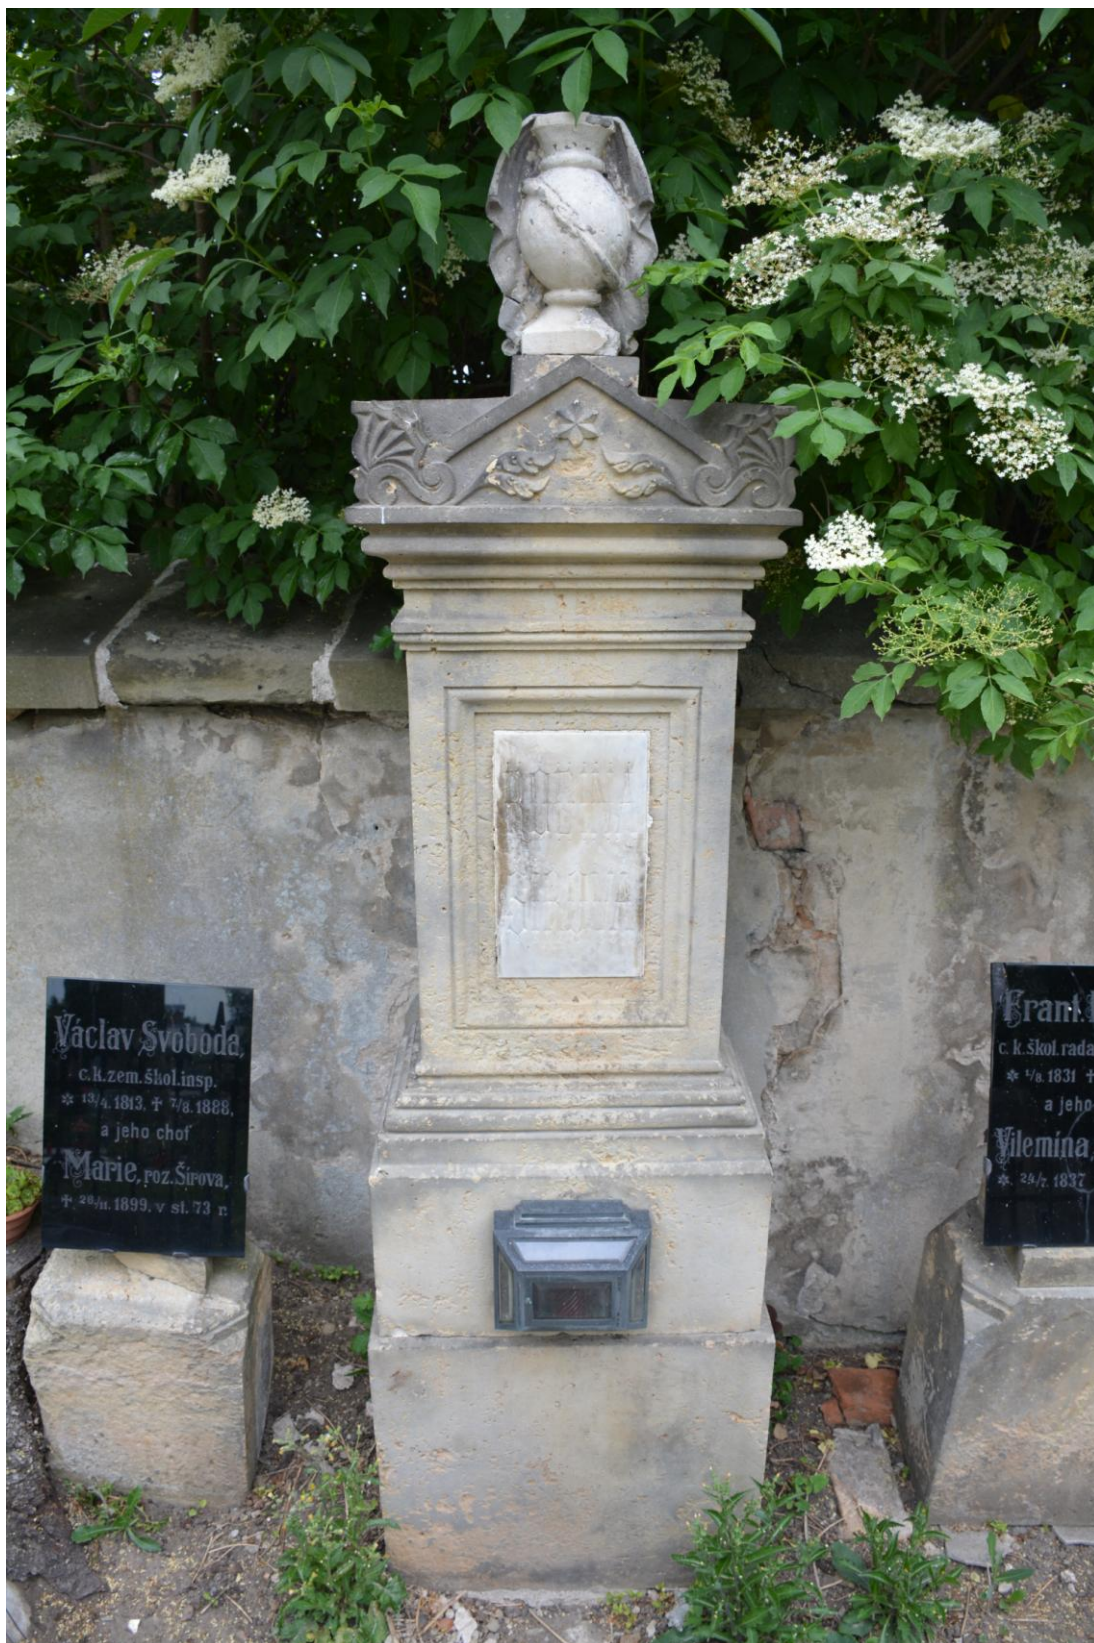
Pohled na stav starších tmelových doplňků.

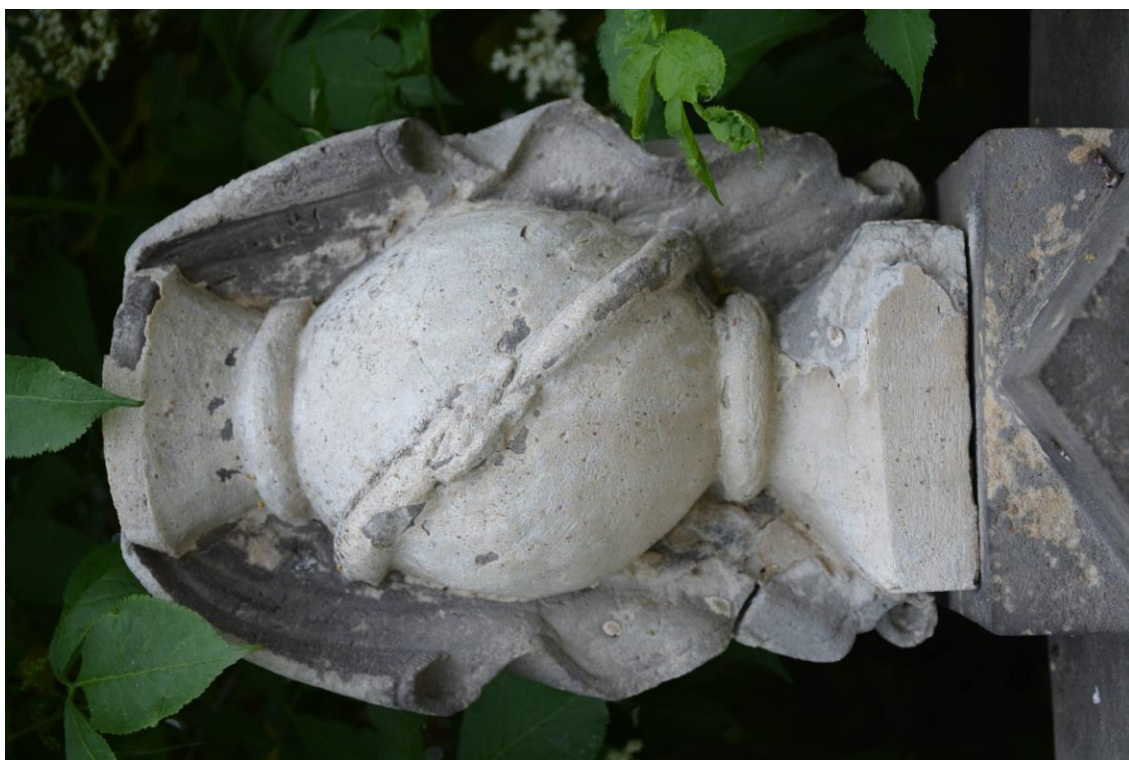
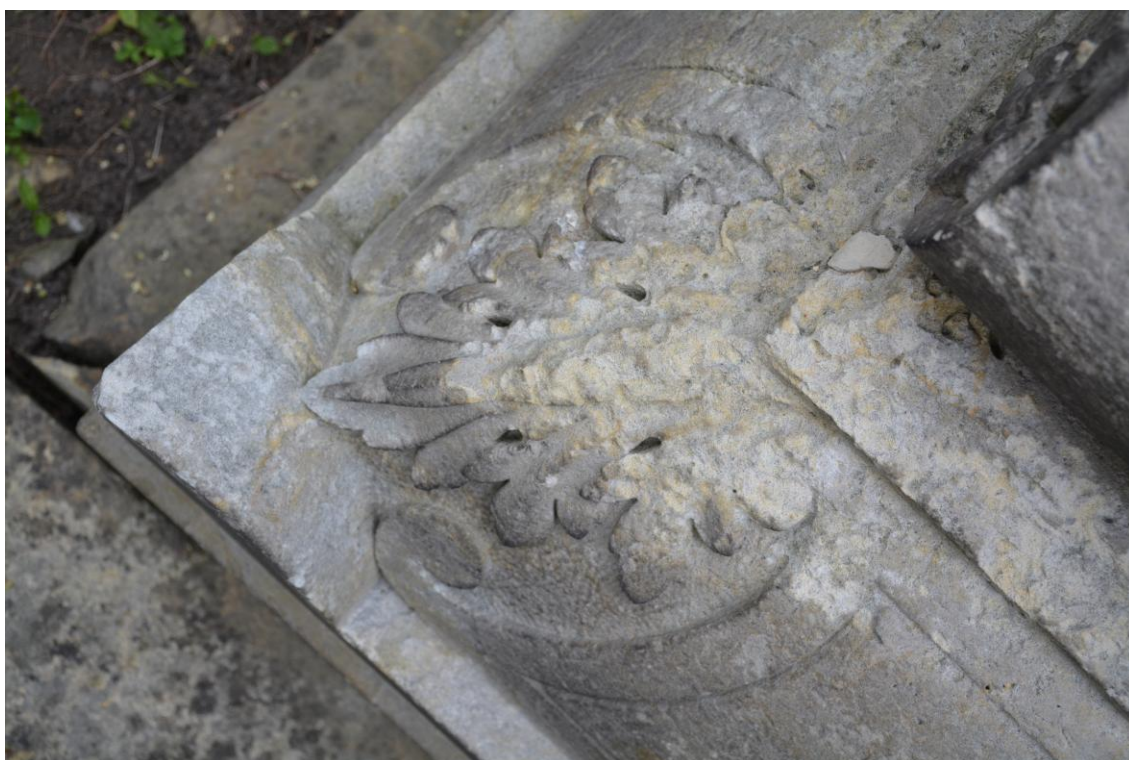
Pohled na erozivní proces kamene, stav starších tmelových doplňků a pokrytí pomníku biologickými organismy a krustami.

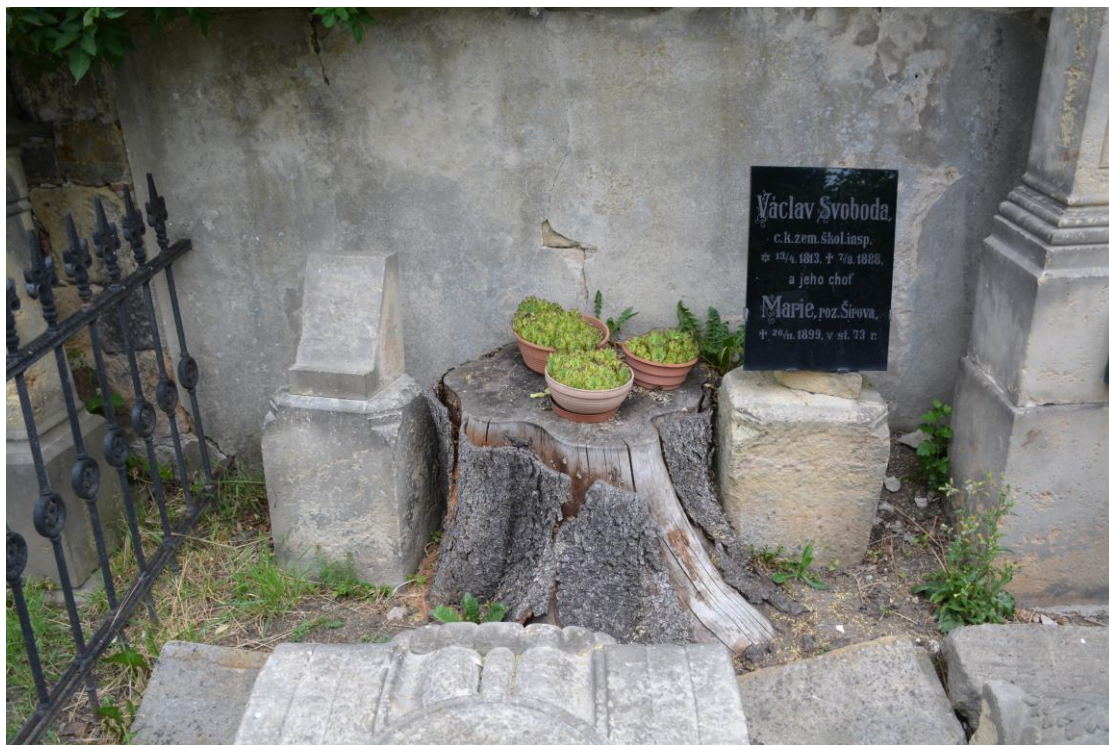
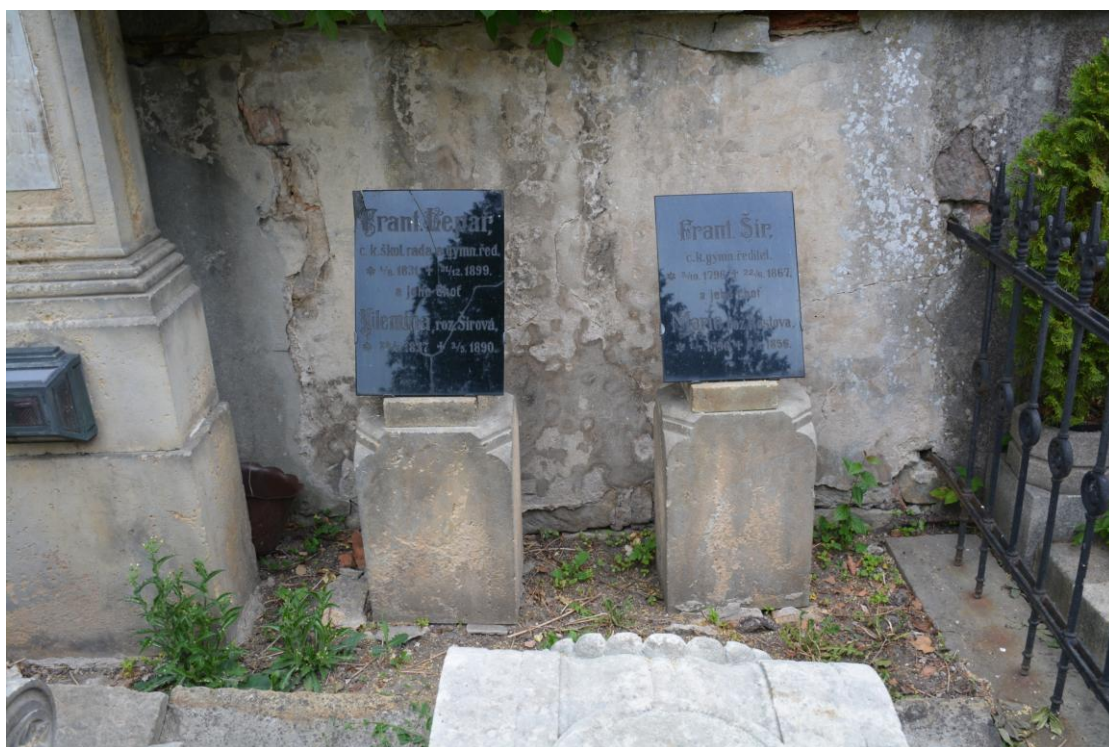
V minulosti se zde nacházel strom, jehož kořeny patrně destabilizovaly část náhrobních kamenů. Na horní fotografii je viditelné poškození druhého pilíře zleva a chybějící deska na prvním pilířku. Plot je kotven do ohradní zdi, jejíž omítka je ve špatném stavu a vykazuje trhliny.

Na prvním pilíři zleva chybí nápisová deska. Tato deska bude podle dochované archivní dokumentace rekonstruována v materiálu maximálně podobném, jako jsou ostatní desky. Písmo bude vypískováno v typograficky obdobném fontu.

Boční plotová pole jsou kotvena do ohradní zdi, která je však ve špatném stavu. Toto kotvení by tedy mělo být provedeno do pružného minerálního nebo vápenného tmelu, aby v případě pohybu zdi nedošlo k trhlinám.

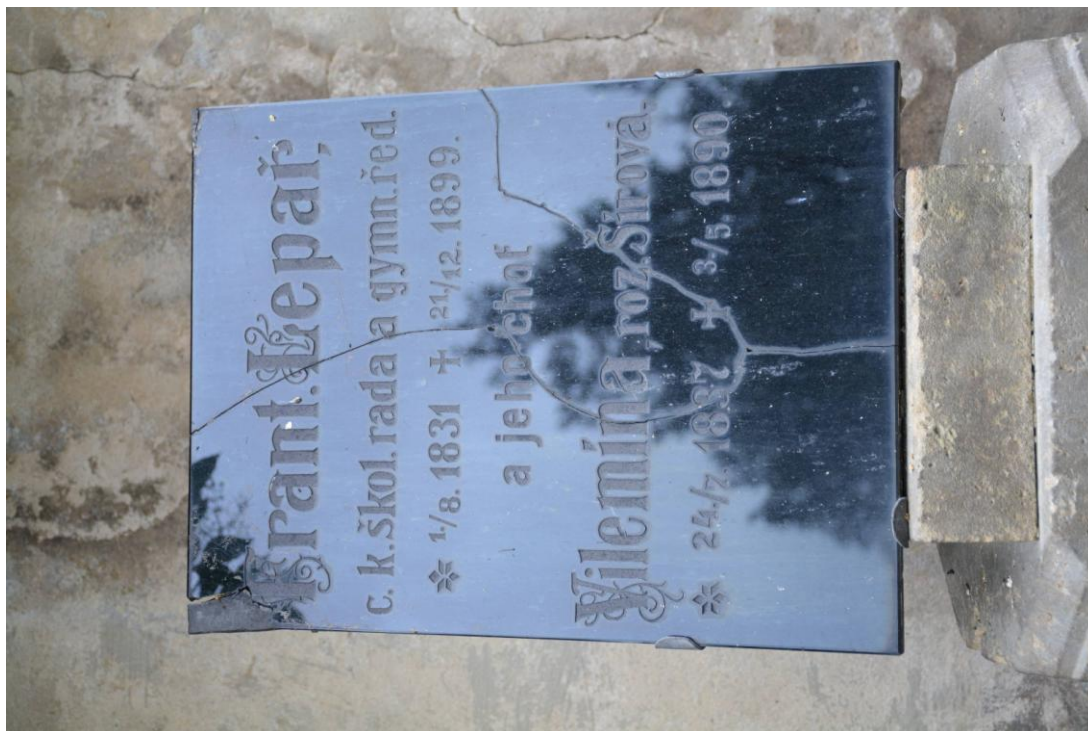
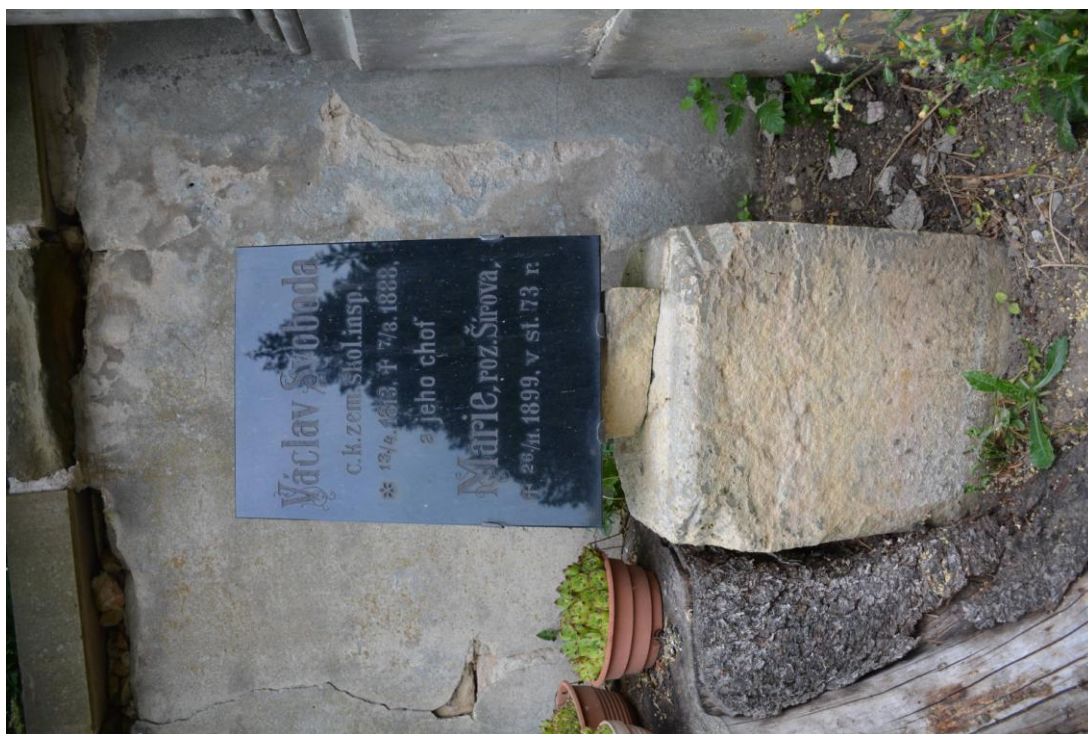
Detaily nápisových desek. Pravá deska má trhliny. Kámen pilířů vykazuje erozi kamene.

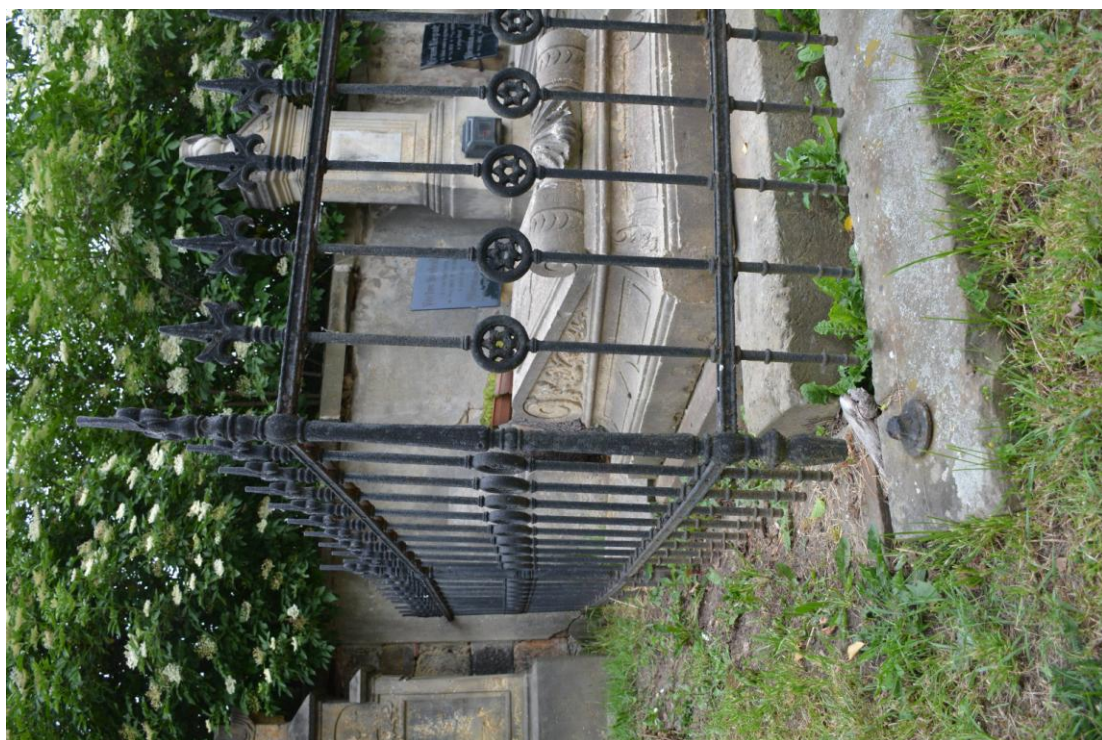
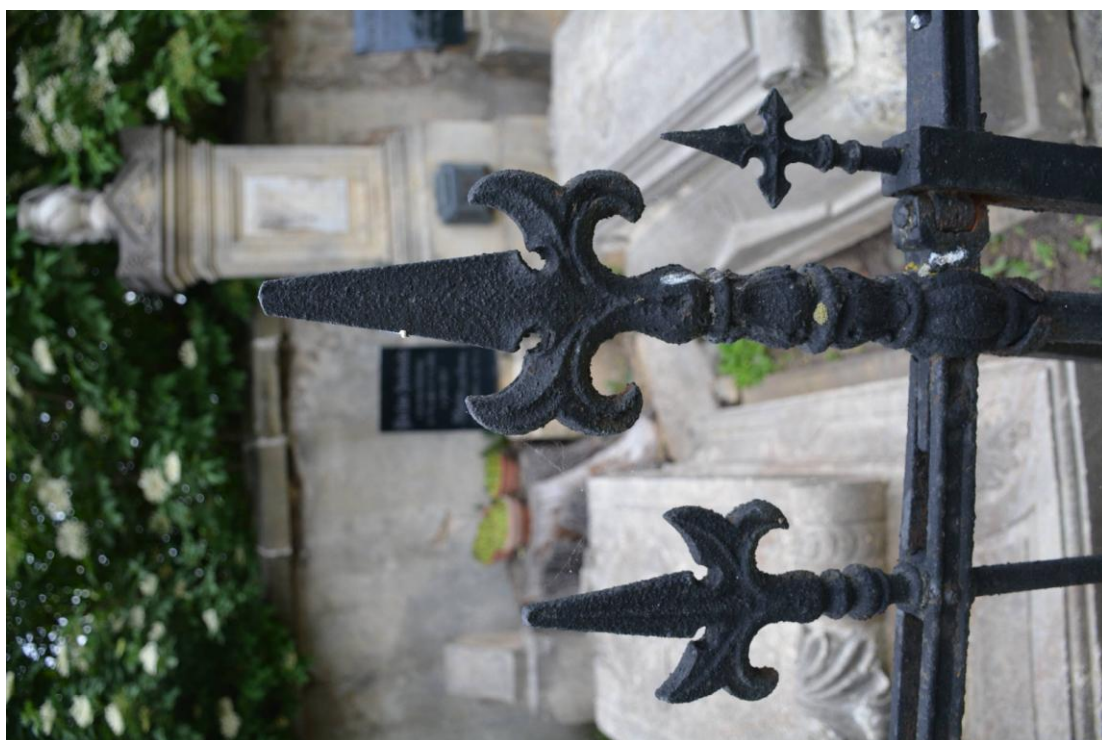
Pohled na plot. Kotvení do kamenného lemu je nefunkční. Plot je na několika místech tržený. Jednotlivé příčky jsou mechanicky poškozené. Funkčnost nýtovaných spojů je třeba prověřit. Kovový materiál místy koroduje.

Cílem je kvalitní odstranění koroze, a to včetně spojů jednotlivých částí. K odstranění koroze dojde abrazivní metodou, následně budou jednotlivé části šopovány, opatřeny barvou a opětovně spojeny pomocí nýtů. Povrchové úpravy budou provedeny nátěrem základní barvou 2 x a 2 x svrchní černou barvou s podílem grafitu.

Chybějící části plotu budou tvarově doplněny podle dochovaných částí. Zbytky kotvení plotu do spodního kamenného lemu budou odvrtány, neboť jsou zcela zkorodované a na tento materiál není možné navařit kotvicí plotové příčky. Po rehabilitaci kovových i kamenných částí bude kotvení plotu zalito na olovo, aby nemohlo docházet k průniku vody.

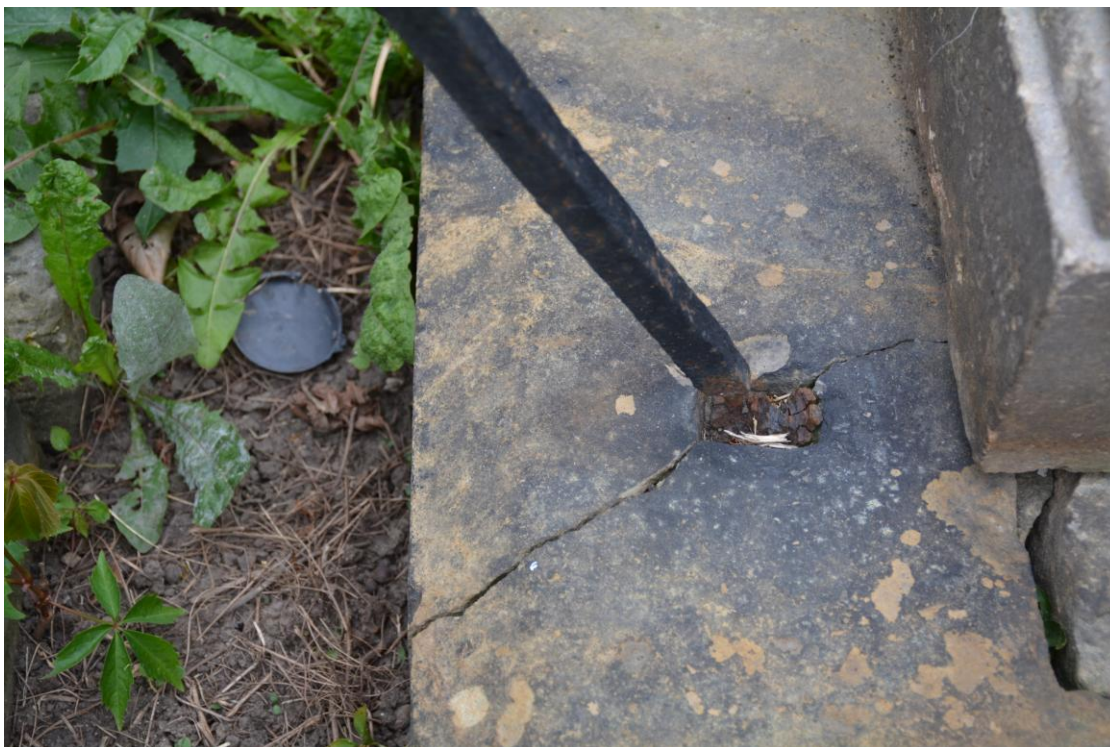
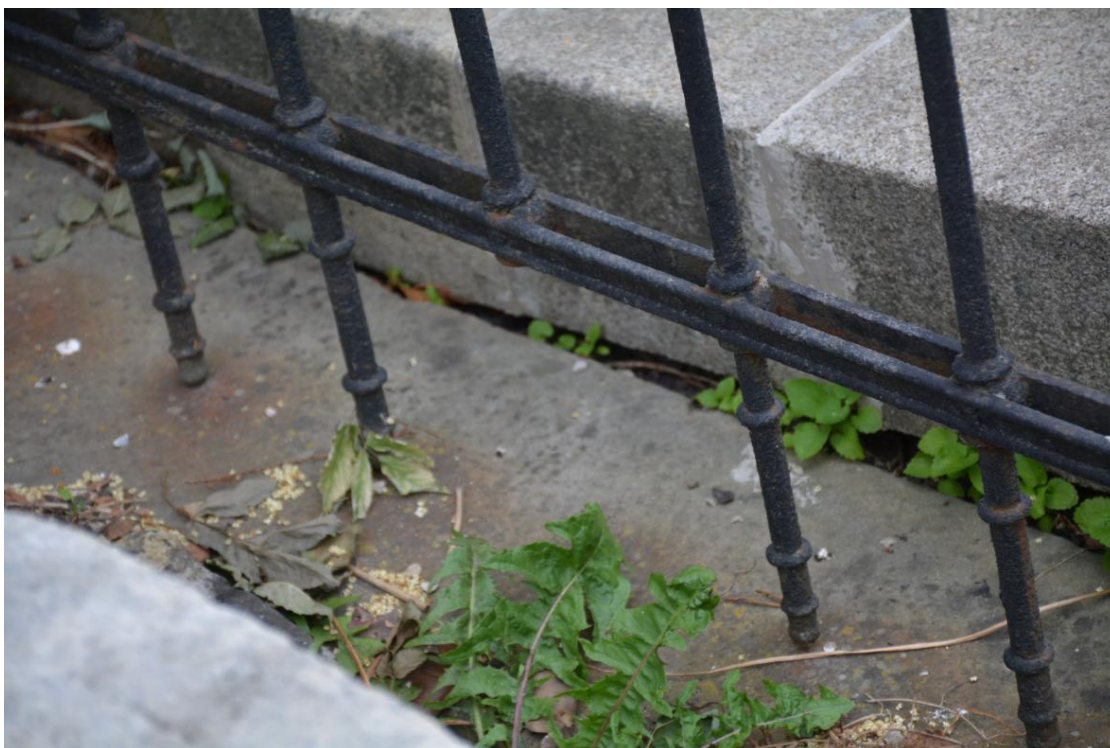
Detaily plotu. Kotvení je nefunkční, zcela zkorodované. Roztažnost kovu způsobila trhlinu v kameni. Plot je mechanicky poškozen. Části příček chybí.

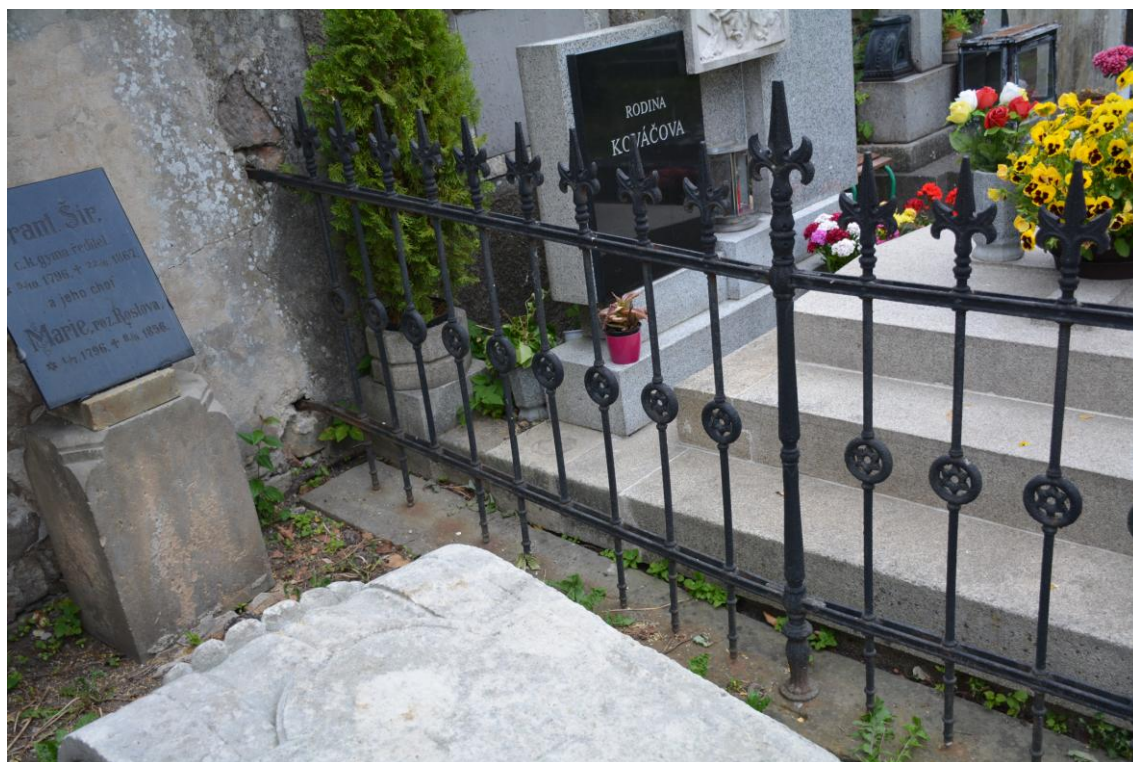
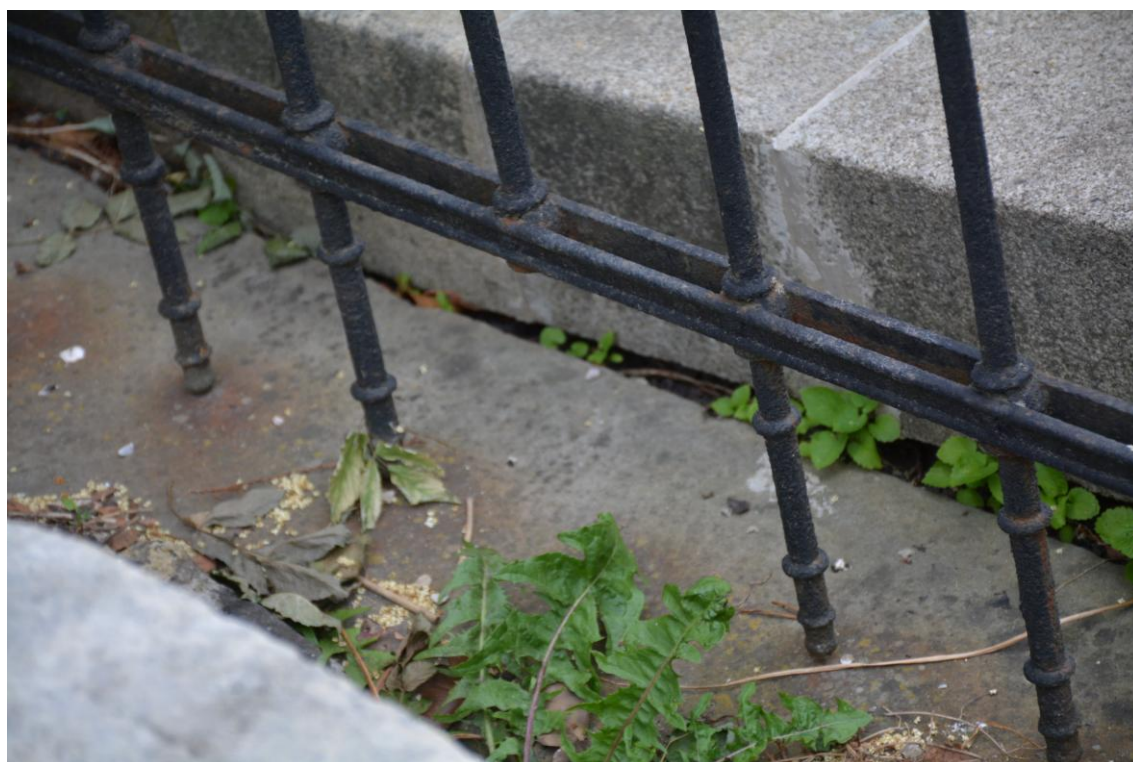
Opět pohled na detail plotu. V místech kotvení plotu do ohradní zdi je poškození omítky a objevují se zde trhliny.
