## **Restaurátorská zpráva o injektáži klenby v lodi kostela Narození Panny Marie na Vranově u Brna 2015**

V Brně 12. 8. 2015

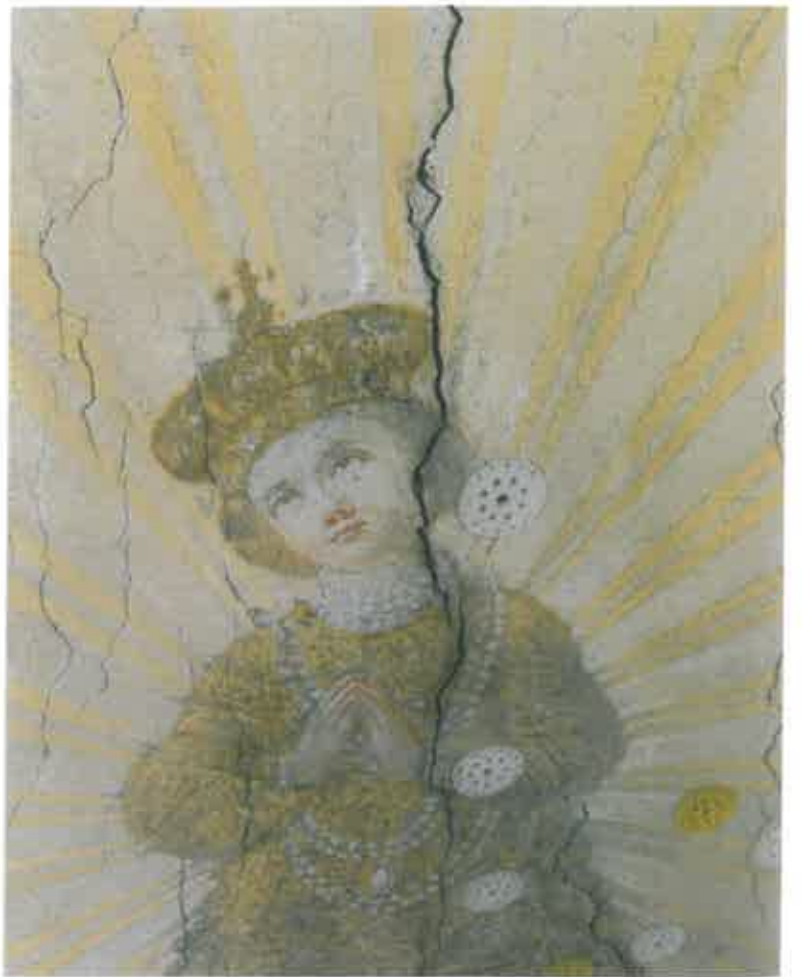
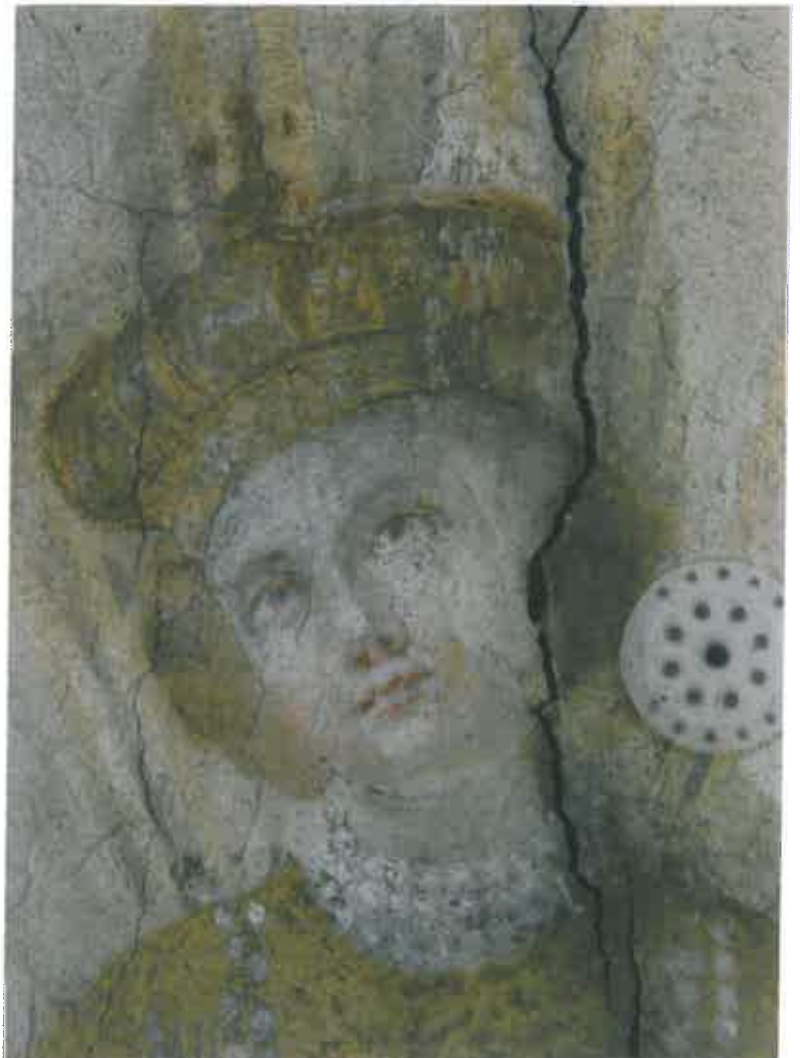
Malba uctívané sošky Panny Marie se statickou trhlinou podélně probíhající vrcholem klenby lodě se zajišťujícími kotvami

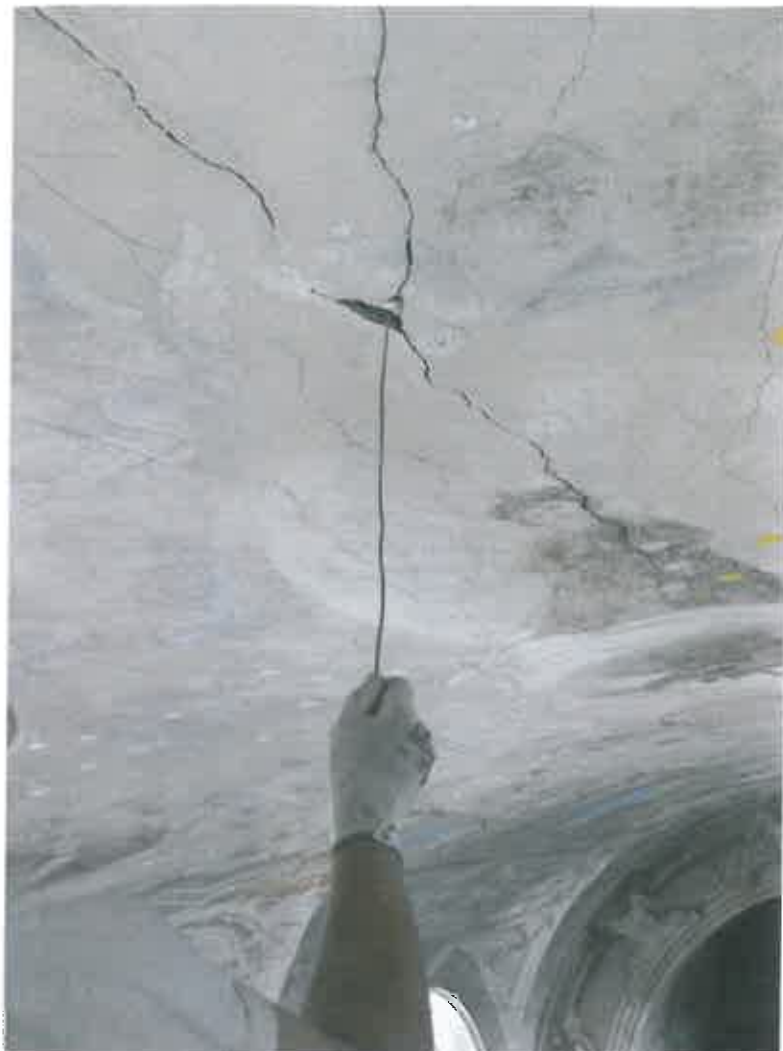
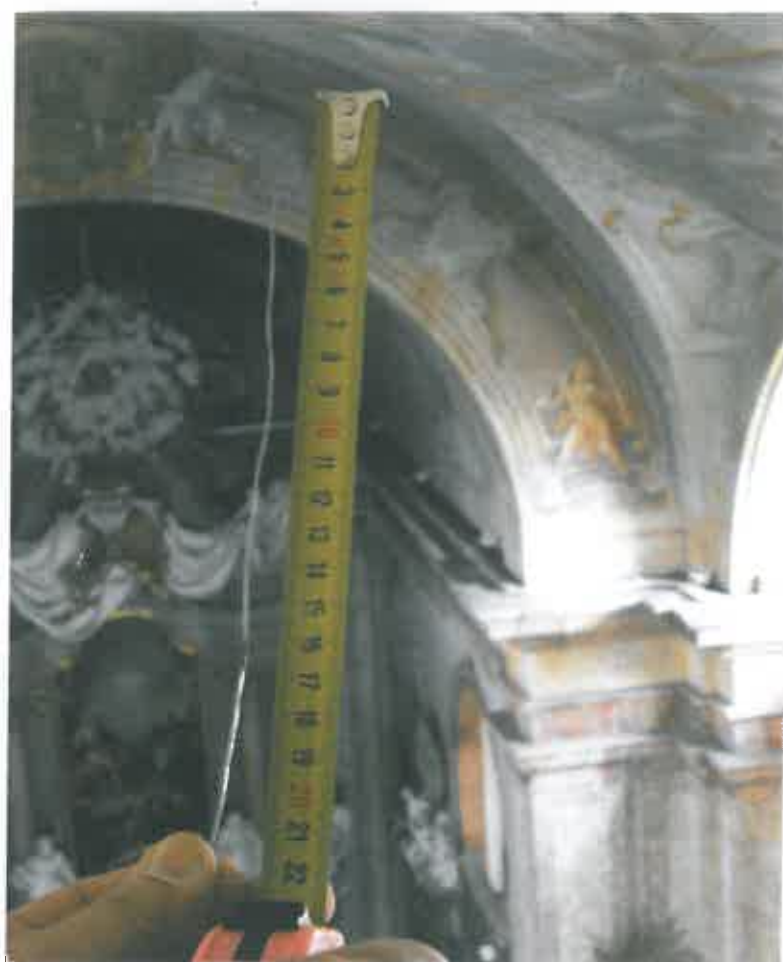
Měření hloubky trhliny, procházející celou silou klenby

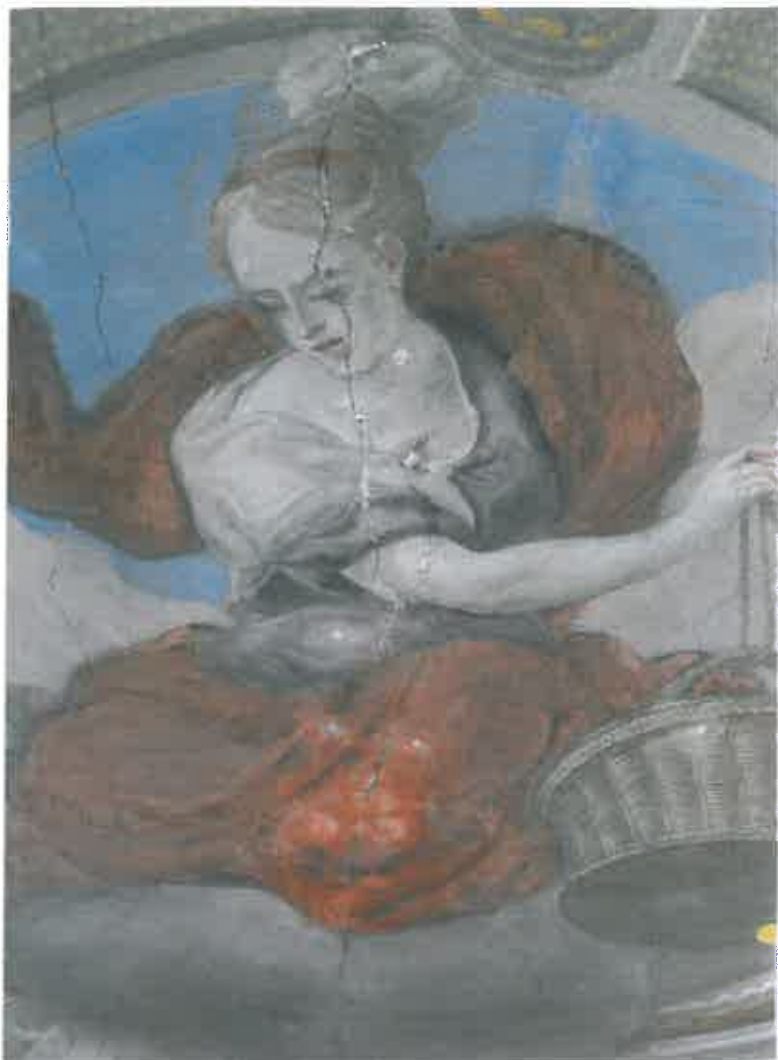
Malba ve cviklu - stav po injektaži a uchycení uvolněných okrajů malby

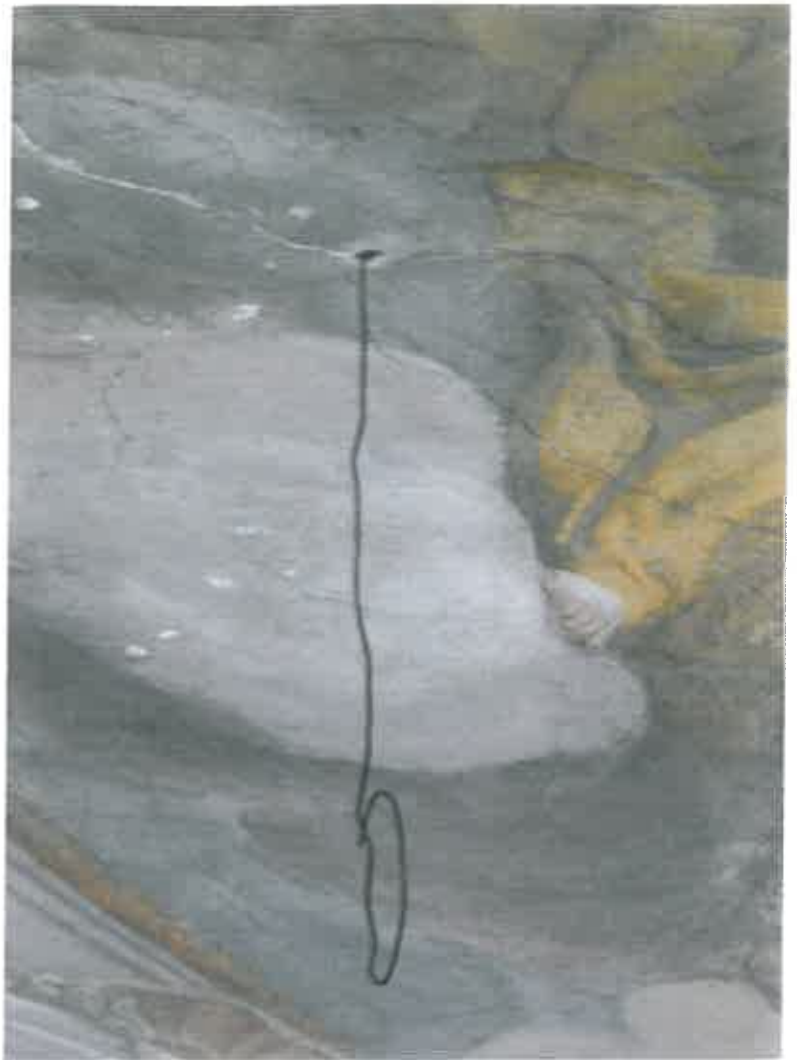
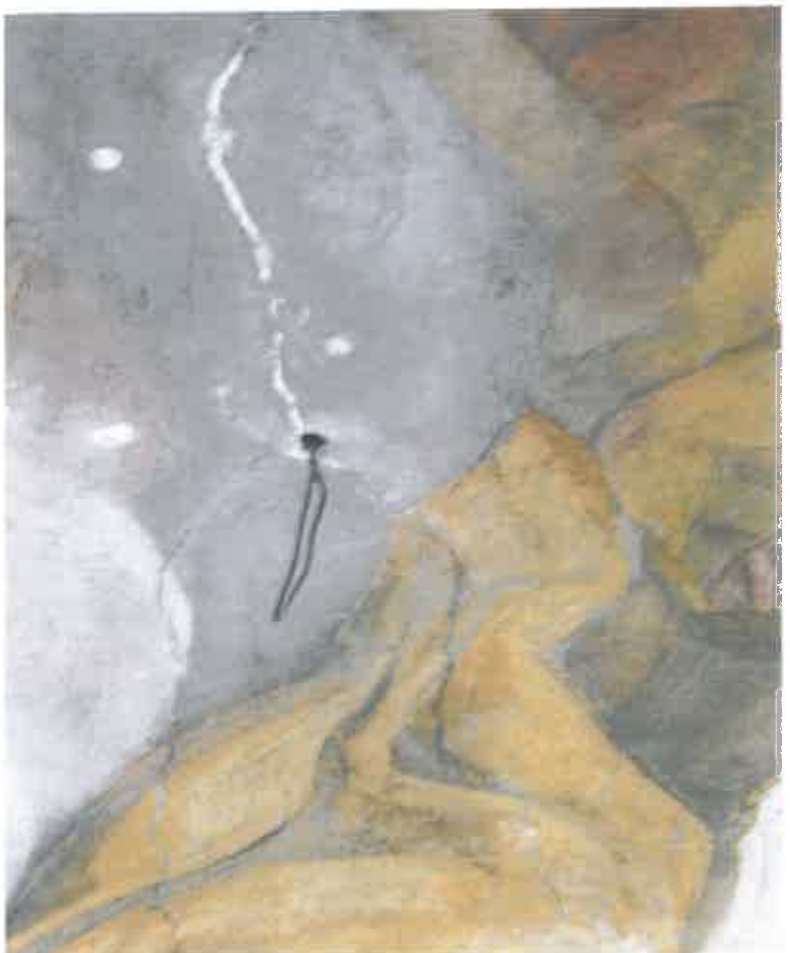
Měření hloubky trhliny ve cviklu klenby nad jihozápadním oknem, drát prošel celou silou klenby a je uchycen na jejím rubu (naměřeno 35cm). Foto též zachycuje dokončení injektáží a vyplnění trhliny vatou s Ledanem

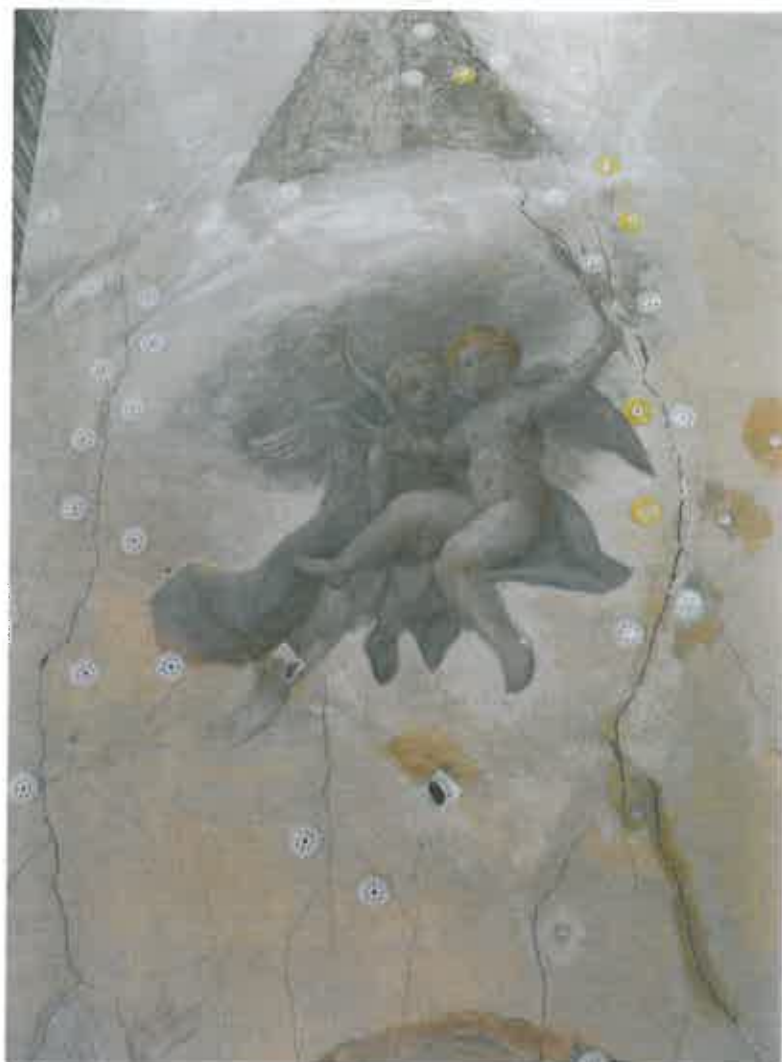
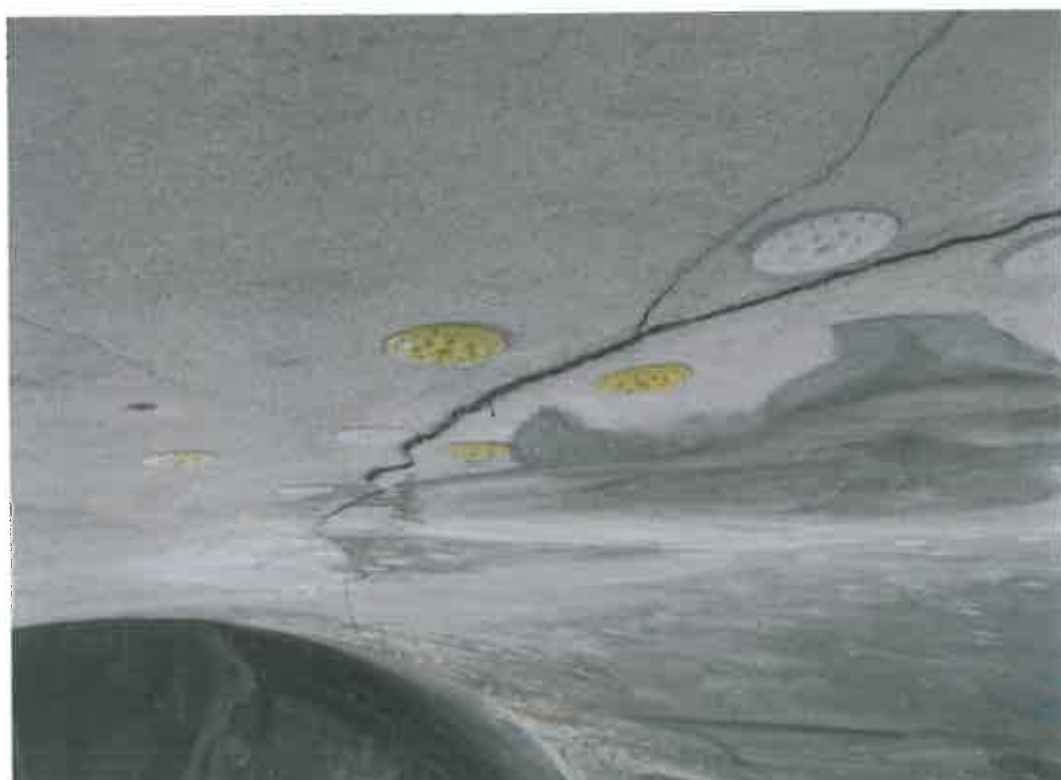
Další problematické místo se nachází pod malbou uctívané sošky Panny Marie Vranovské v samém centru kompozice, kde se nachází velký dozděný defekt na jehož povrchu se dnes nachází novodobá malba andílků, dle charakteru provedení z první poloviny 20. století.

Malba andílků pod Pannou Marií zakrývá plošné poškození originálu a řadu vysprávek v omítce – malba je volnou rekonstrukcí silně poškozené barokní malby, dle charakteru pojednání pochází z cca 50-tých let 20.století

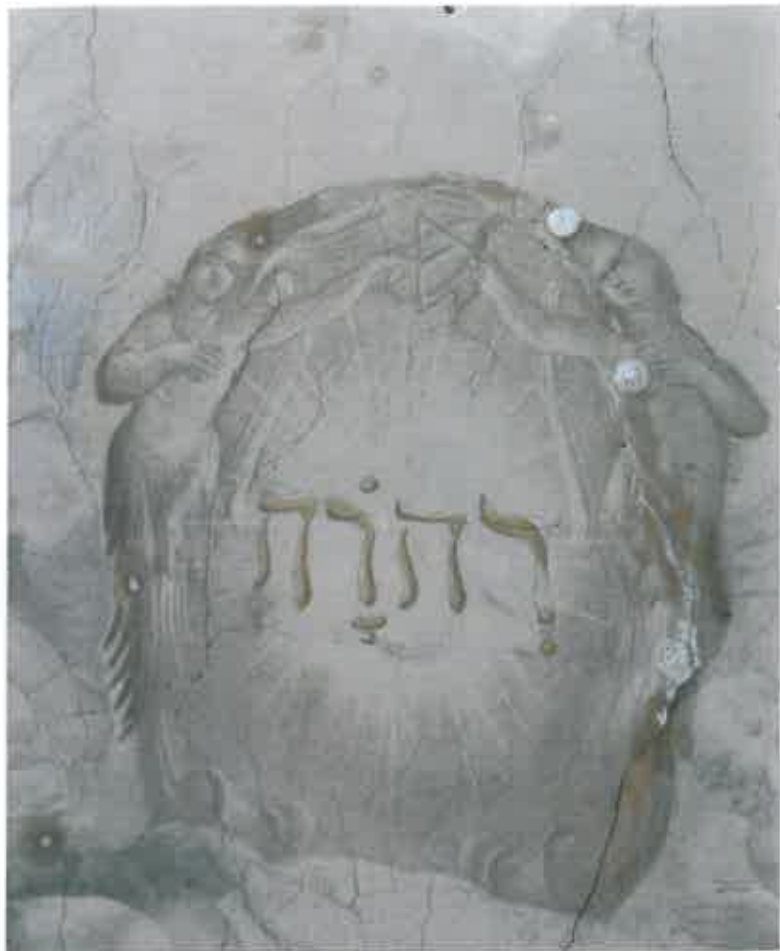
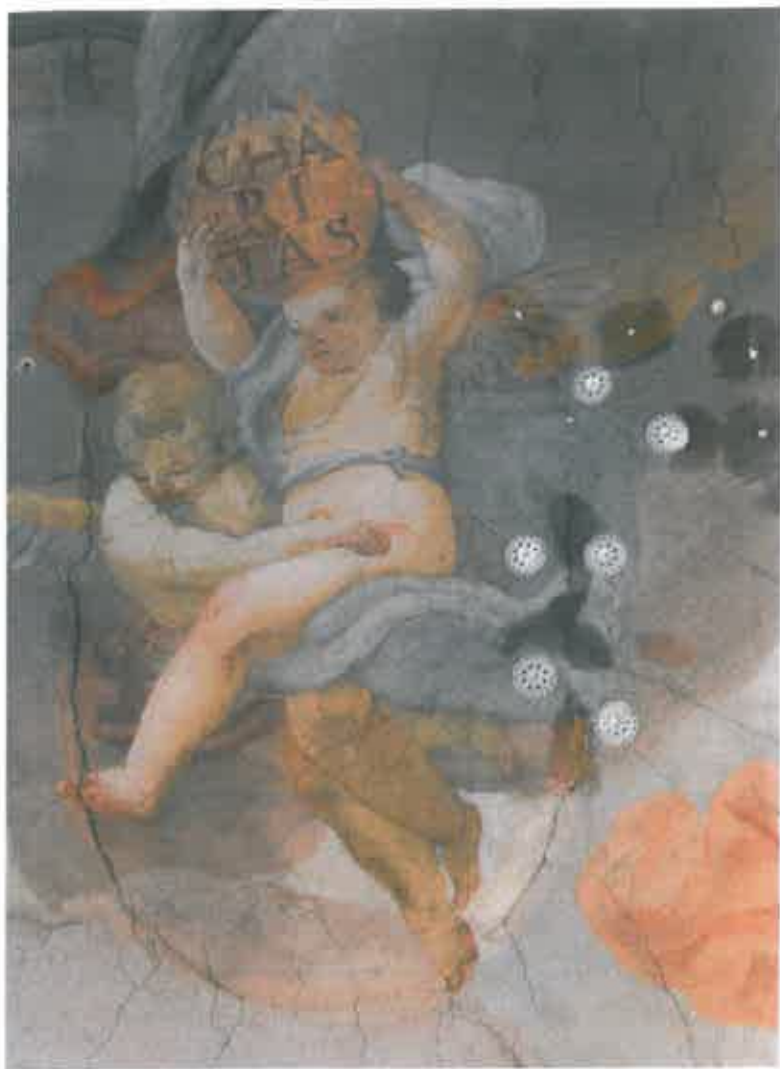
Je též zajímavé zjištění, že v původním řešení klenby kostela zde existovaly 3 oválné otvory ve vrcholu klenby, které byly v období druhé malířské úpravy zazděny a jsou pojednány malbou J. J. Etgense, bohužel se zde silně projevuje hranice zazdívky (mírně pokleslé) a při restaurování maleb samotných bude nutno tyto nerovnosti dokonale vytmelit a vyretušovat.

Zazděné oválné otvory v klenbě ve střední a východní části s malbou andílků 1738 J.Etgense

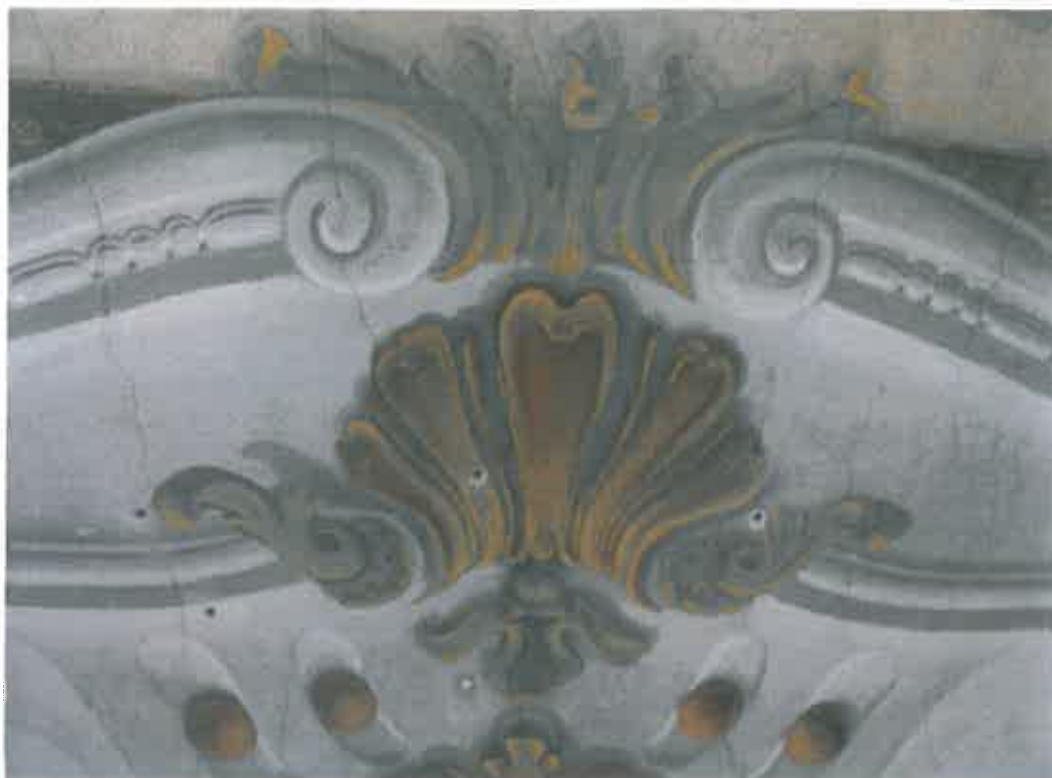
Detail malby ilusivní architektury s plošnou přemalbou zdobných okrových detailů

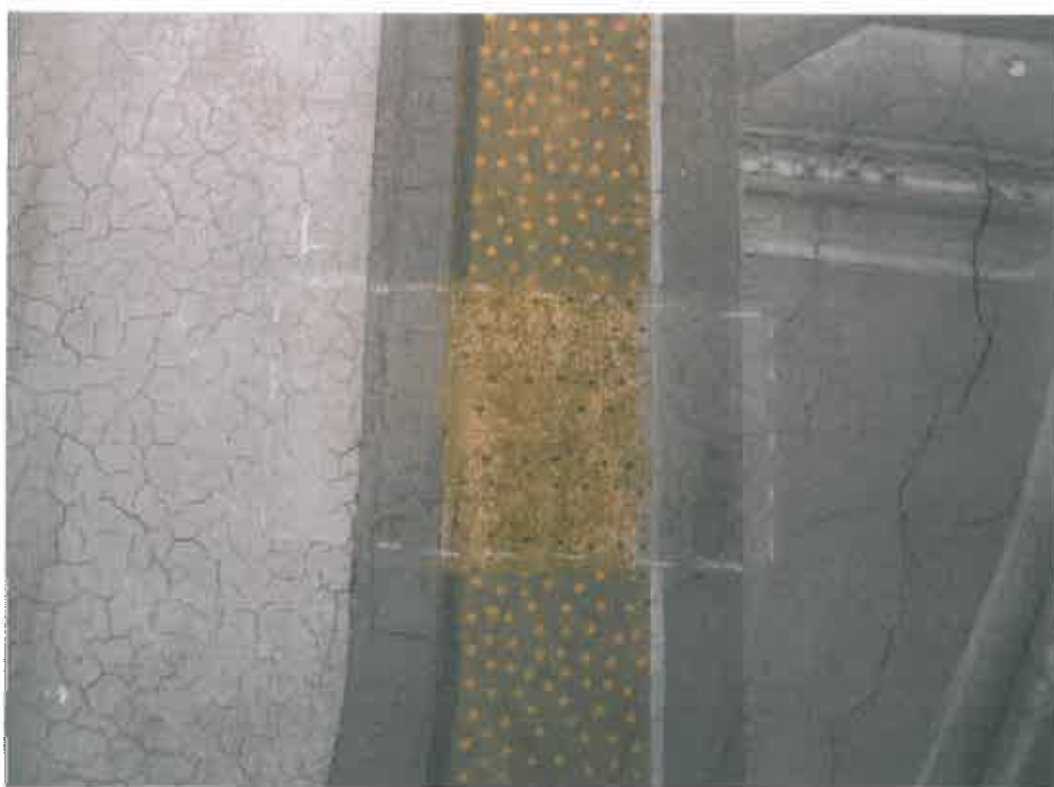
Sonda v ilusivní výplni prokázala původní zlacení detailů, které nebylo při opravách obnoveno, rytmizace bodů nebyla respektována

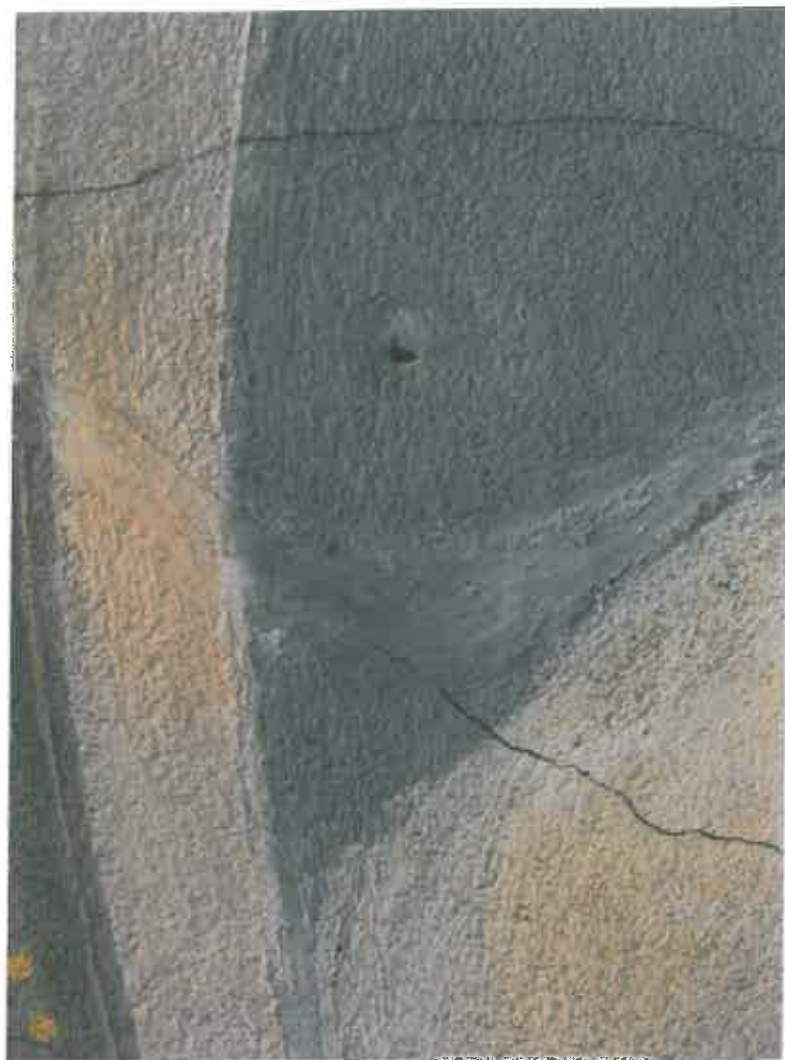
Detail – staré sádrové výplně trhlín s retuší

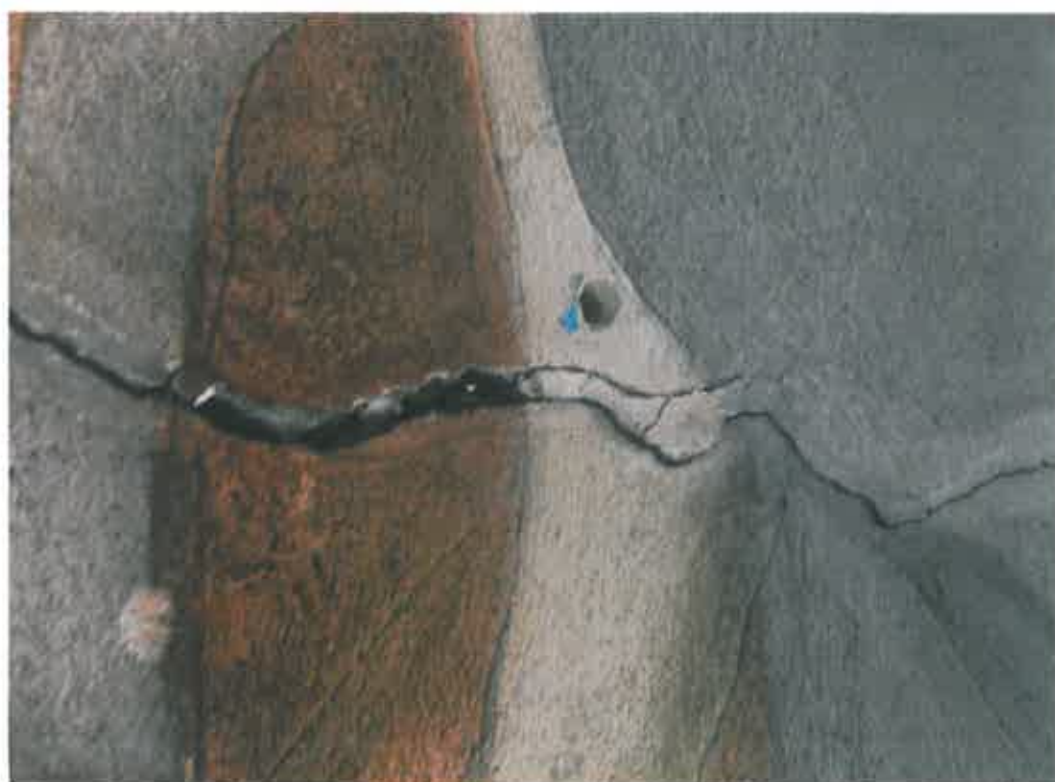
Detail – statická porucha s vypadávající starou, sádrovou výplní krytou retuší a přemalbou

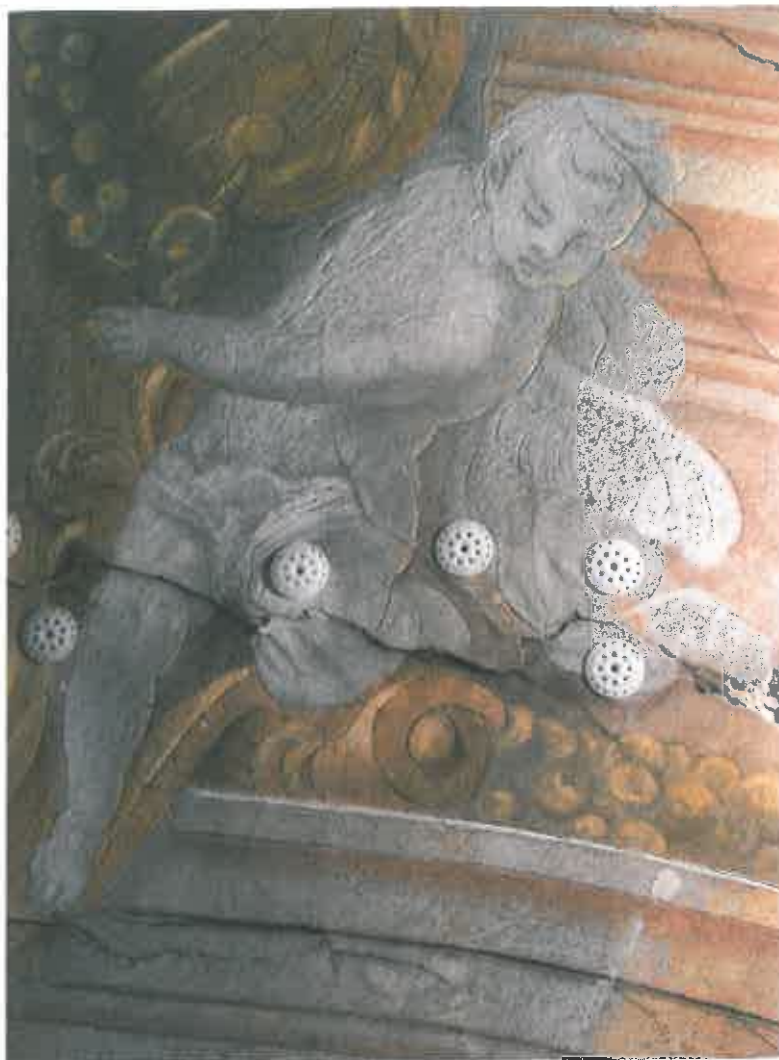
Vítězný oblouk – pravý anděl s výraznou statickou trhlinou, která kopíruje utrženou druhou řadu cihel v klenbě oblouku

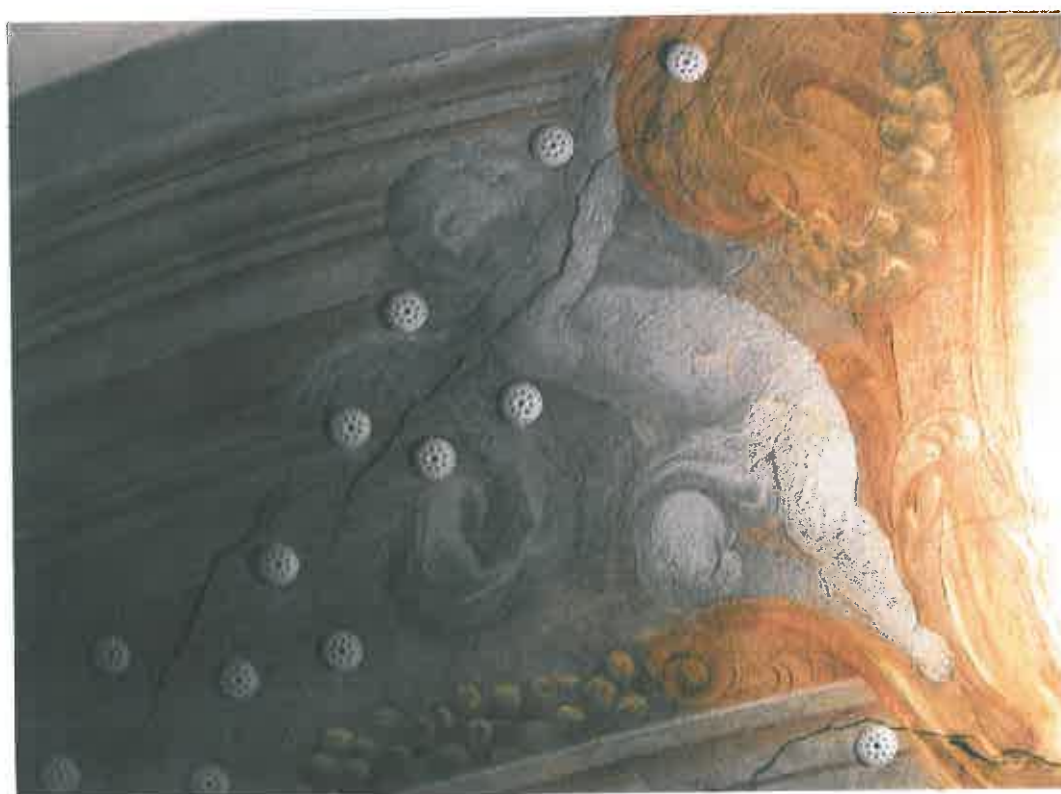
Levý anděl držící kartuši se symboly Narození Panny Marie  
malbou i omítkou probíhají statické poruchy

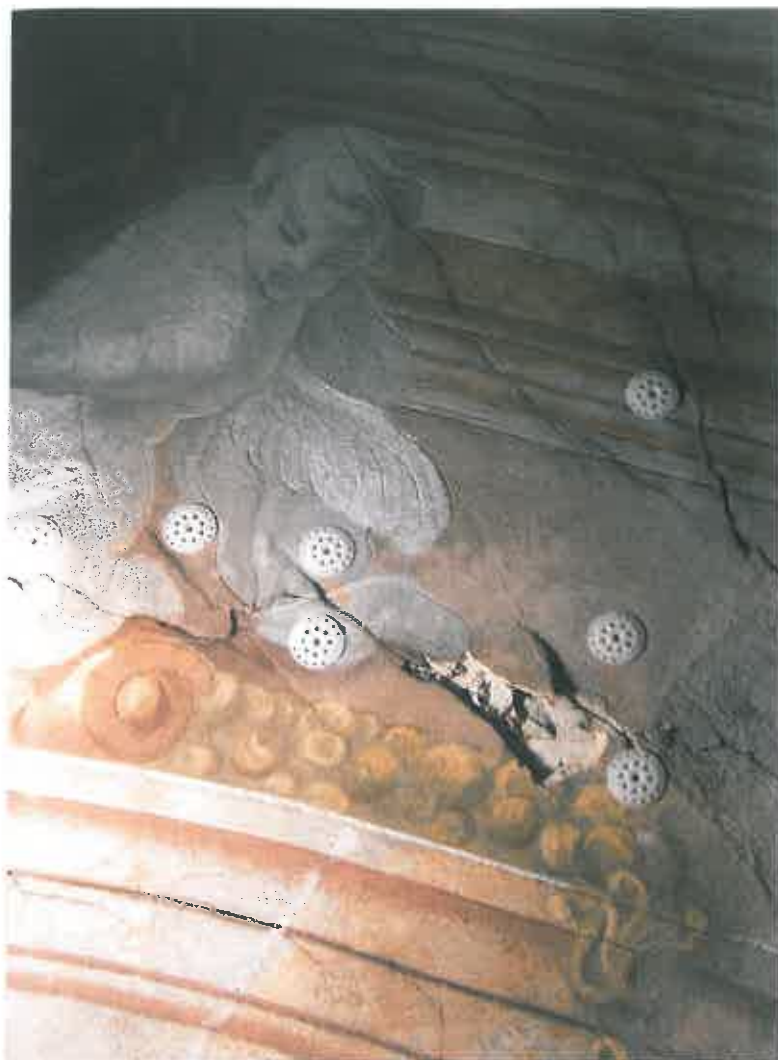
Detail trhliny s uvolněnými krami omítkového souvrství

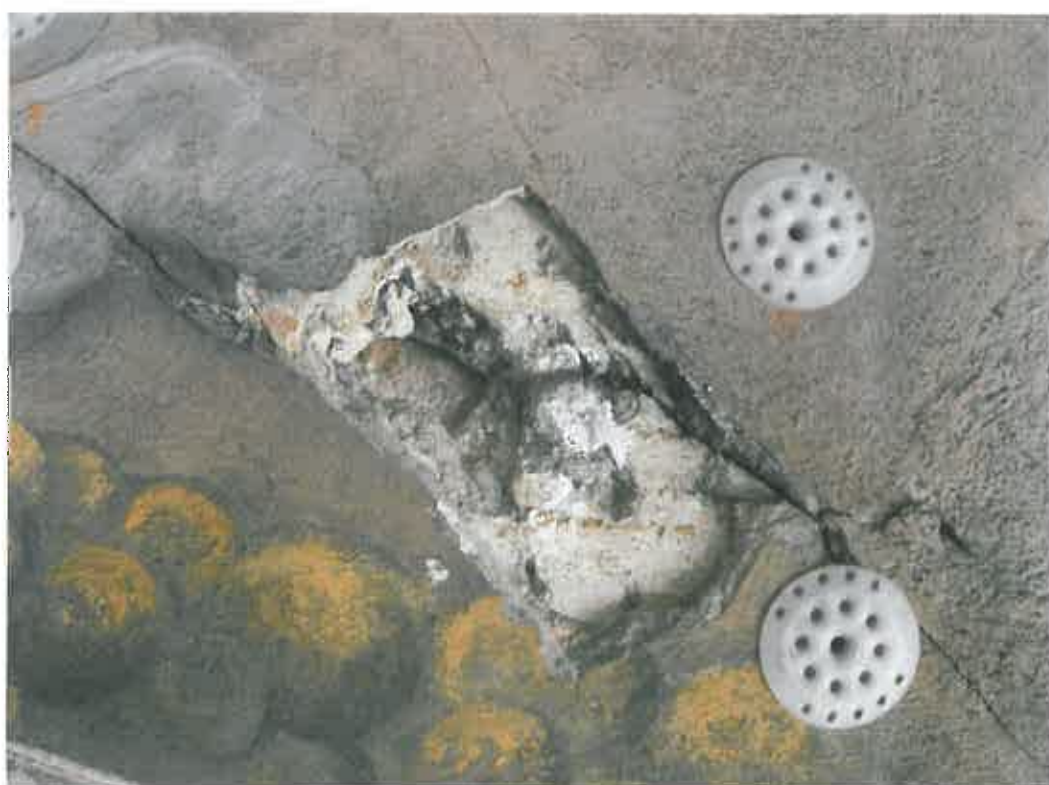
Sonda – na snímku vidíme dvě malířské úpravy – starší opekovaný, hlazený povrch uvolněný od zdiva na něm dvouvrstvá omítková vrstva s Etgensovou malbou

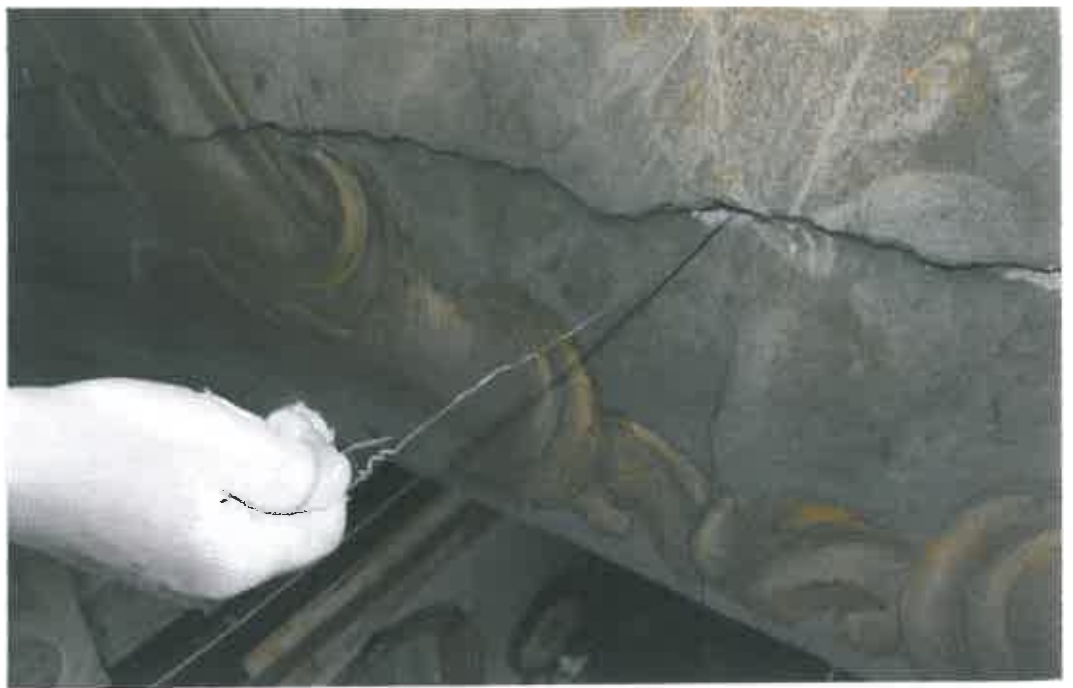
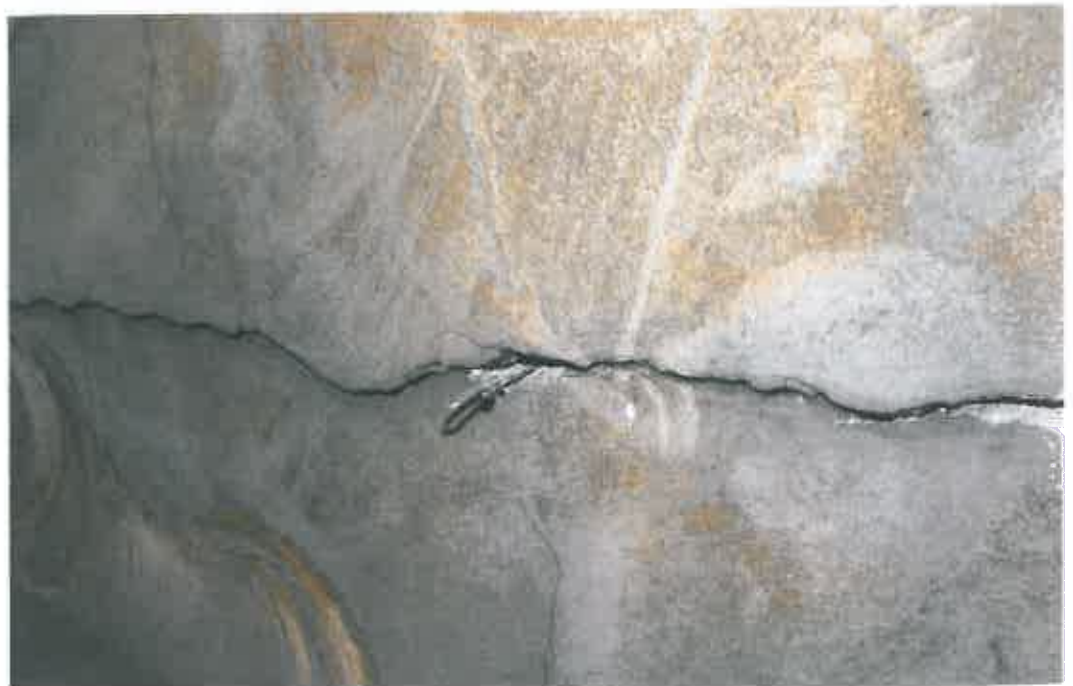
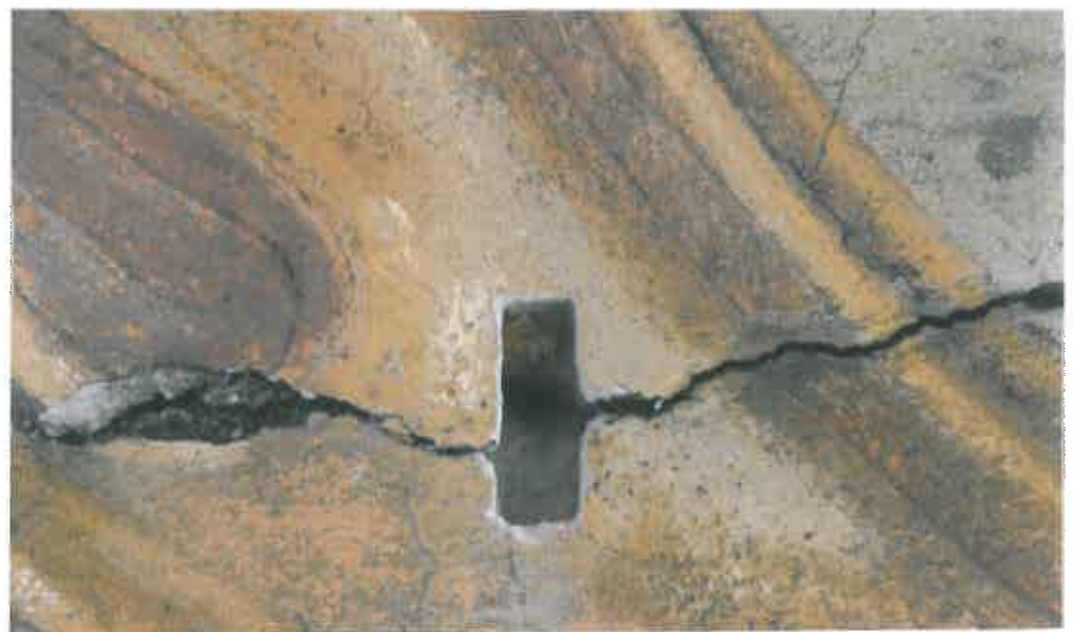
Měření hloubky statické poruchy v omítkách i zdivu – v místě napojení řady cihel v klenbě Vítězného oblouku, hloubková sonda doložila hlubokou trhlinu kopírující napojení prvních dvou šárů cihel v klenbě

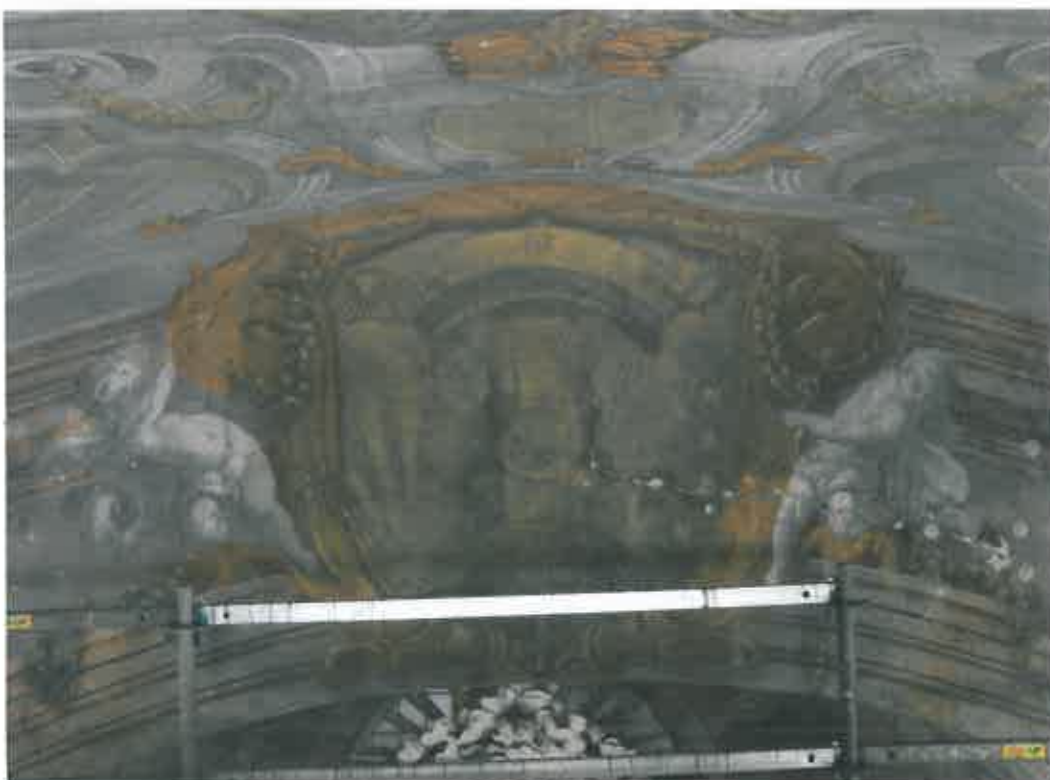
Stav Vítězného oblouku po injektáži – ponechány byly pouze terče, které fixují statické trhliny

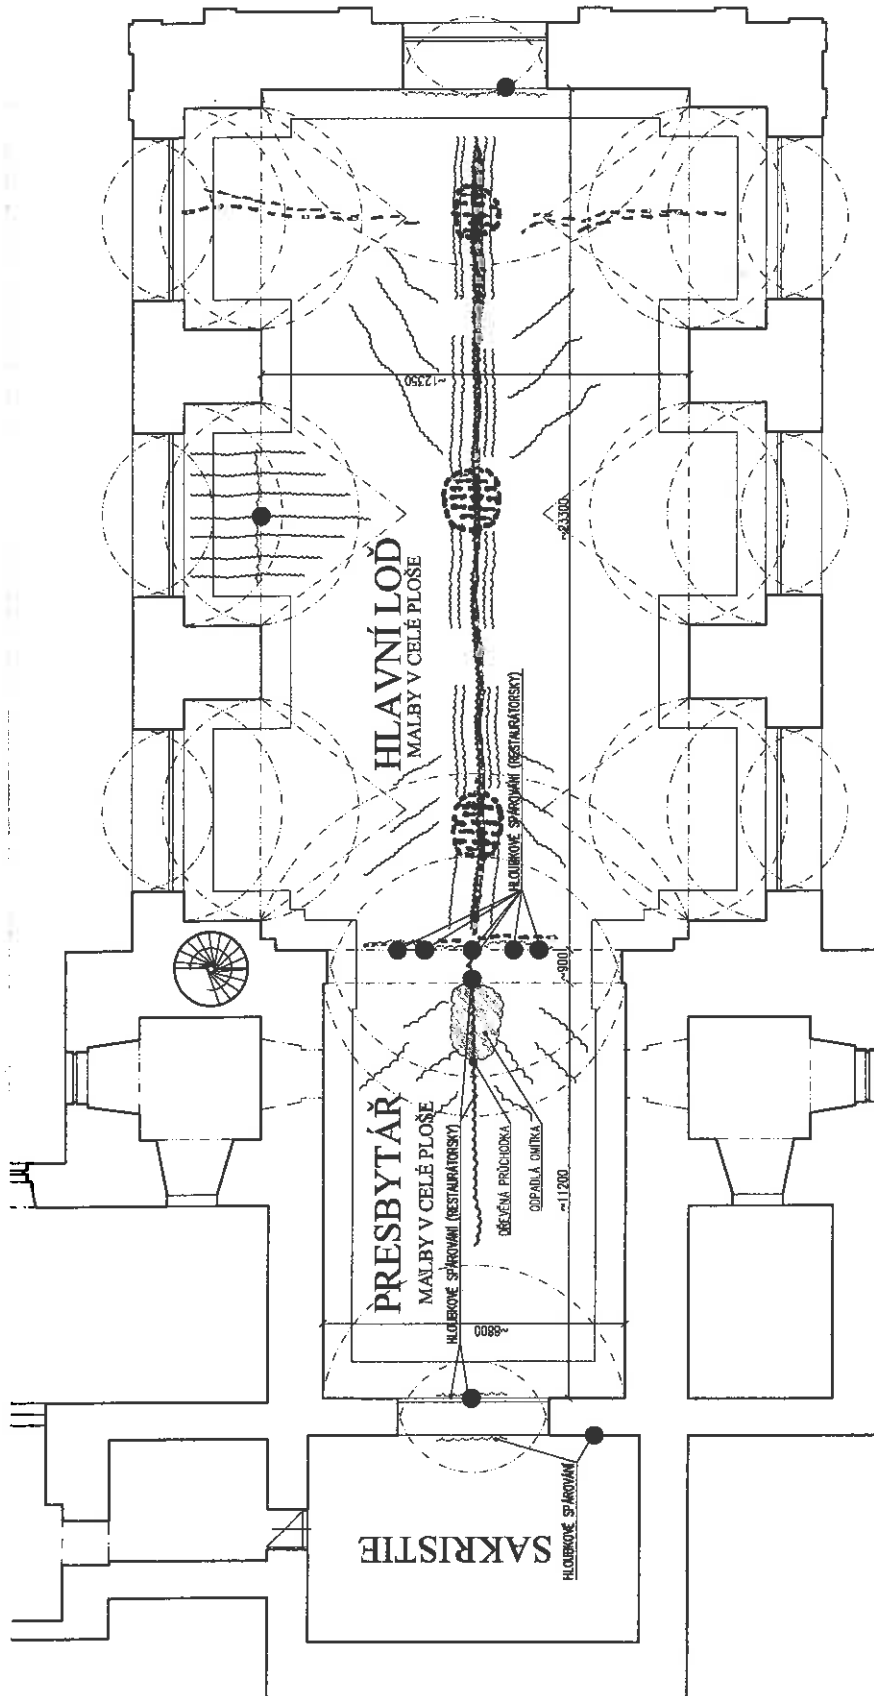
Pro zakreslení statických trhlin v klenbě byl použit výkres firmy MURUS - červeně statické poruchy, černě zazdívky oválných otvorů v klenbě

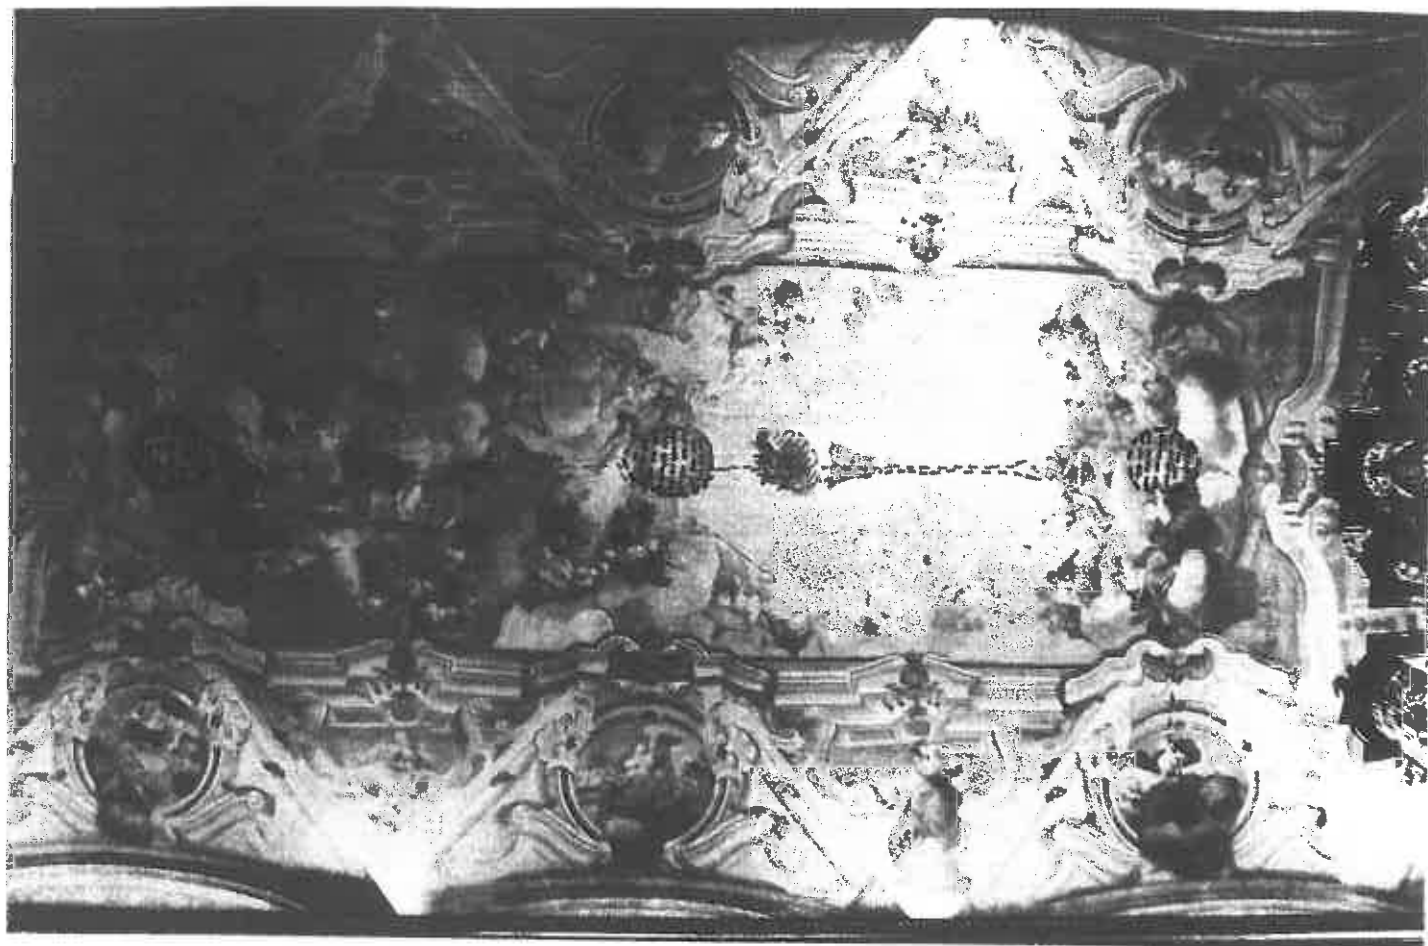
Fotografie se záznamem statických trhlin – vedoucí vrcholem klenby lodi, lunetami a Vítězným obloukem. Zároveň jsou zde zakresleny zazdívky tří oválných otvorů v klenbě
