Objednatel:
Technické sítě Brno, a.s.
Barvířská 5
602 00 Brno

REKONSTRUKCE ŠACHTY Š12 VČETNĚ JÁMOVÉ TŮNĚ SO 01 STAVEBNÍ ČÁST

C.1.1. TECHNICKÁ ZPRÁVA

DSP/ PDPS

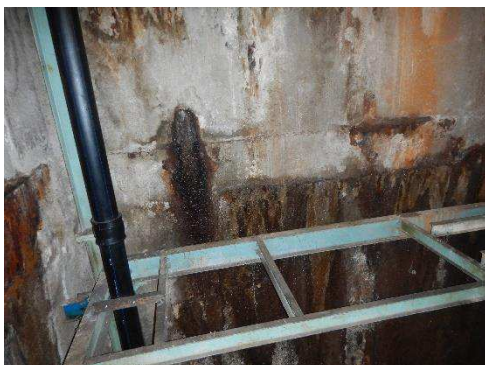
Zásadním problémem stavebního stavu šachty je **masivní průnik vody pod břitem studny**. Pracovními spárami i mimo ně proniká podzemní voda

s četnými výrony rezavě hnědého bahna. Její působení spolu s technologickou nekázní při výstavbě je hlavní příčinou degradace materiálu ostění a výluhů na stěnách šachty.

Šachta je pod úrovní břitu studny, tedy od 3.PP, ve špatném stavebním stavu, hodnoceném stupněm 3–4. Přitoky vody v menší míře se však objevují již od 1.PP z kabelových komor a z otvorů po spojovacích tyčích bednění studny. Jsou často spojené s výronem bahna.

Foto 1: Průsaky vody pod břitem studny

Plošné průsaky se mohou vyskytovat v ploše 3.-5. PP. Jejich zatěsnění bude probíhat v závislosti na geologické skladbě podloží za ostěním následujícími způsoby:

Jedná se o oblast 3.-4.PP, kde je předpokládán přechod od zvodnělých štěrkových vrstev ke zvětralému a porušenému zvodnělému skalnímu masivu. Zde bude injektáž prováděna v krocích:

- **výplňová injektáž** za rubem ostění. Cílem je omezit přístup podzemní vody s jemnozrnným materiálem z horninového prostředí do betonové

konstrukce. Vzhledem k očekávanému prostředí za ostěním šachty s velkou mezerovitostí (hrubozrnné štěrky, silně zvětralý diabas) je doporučena pryskyřice se stupněm napětění min. 10 při 5°C, převážně uzavřenými póry po vytvrzení a rychlou reakční dobou. Injektáž bude provedena přes injekční vrty délky min. 1 m, v rastru 500x500 mm v ploše průsaků včetně po jeho okraji. Pokud po provedení těchto vrtů budou v nejvíce poškozených místech přetrvávat silné průsaky, zahustí se zde vrty na polovinu rozteče, tedy 250x250 mm. Pro výkaz výměr je uvažováno množství 5 vrtů /m² plochy při rozteči 500x500 mm a 16 vrtů /m² plochy při rozteči 250x250 mm max. ve 25% plochy. Vrty musí být vzhledem k nesoudržnosti materiálu za ostěním pažené. Projekt předepisuje pažnice průměru do 70 mm s následným vystrojením plastovou injekční manžetovou trubicí profilu do 40 mm. Předpokládá se injektáž cca 70 % plochy 3. a 4.PP.

- **těsnicí injektáž** nízkoviskózními pružnými gely (nenapěňujícími) – pouze v betonovém ostění. Rastr pakrů pro druhou fázi injektáže je až 300x300 mm. Pro výkaz výměr je uvažováno min. 12 vrtů /m² plochy, injektáž 70 % plochy.

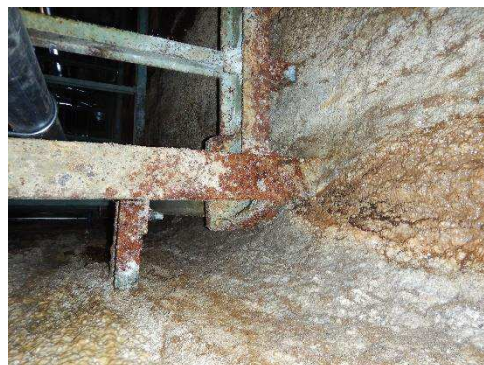
Foto 2: 6.PP – koroze kotvení OK

Jedná se o místa kotvení původních ocelových nosníků plošin lezního oddělení a registrů, původní kotvení zábradlí. V rámci bouracích a demoličních prací vzniknou kolem uložení původních nosníků kapsy hloubky cca 100 mm. Tato místa jsou v současném stavu často zdrojem přítoků vody do šachty přes ostění. Po odřezání vyčnívajících částí nosníků OK bude provedeno jejich zapravení postupem:

- očištění nesoudržných částí betonu a povrchových produktů koroze oceli v ponechaných částech původních nosníků vodním paprskem tlakem min 150 bar;
- očištění a pasivace konců nosníků

- ošetření sanovaného povrchu kontaktním můstkem (pokud není obsažen v konkrétní sanační maltě)
- postupná reprofilace plochy kapsy. Projekt předpokládá použití hrubé reprofilační malty pro postupné vyplnění kapsy a střední nebo jemné reprofilační malty pro zarovnání povrchu v tl. do 20 mm;
- postupná injektáž v místech uložení, kde dochází k průsakům podzemní vody podle pokynů v kap. 7.4

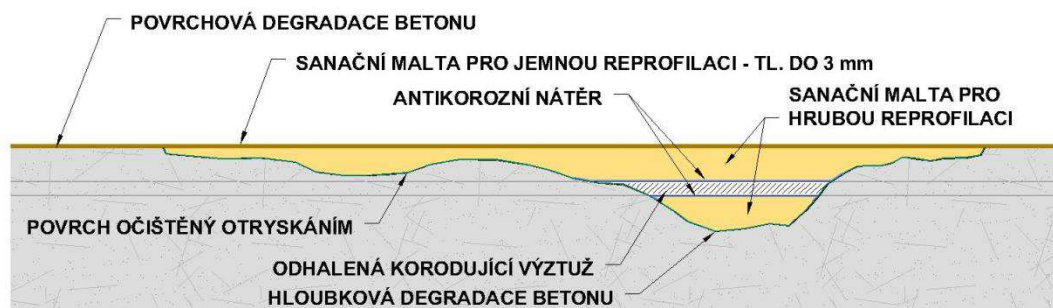
Plochy ostění, kde je beton zdegradován, poškozen nebo oslaben na větší hloubku (řádově centimetry), nebo kde je na povrchu zkorodovaná a obnažená výztuž, bude odstraněn a nahrazen sanační hmotou podle následujícího postupu:

Obr. 1 Schéma hloubkové reprofilace poškozených míst

- odstranění zdegradovaných vrstev (až na zdravý beton), otryskání opravovaného prostoru tlakovou vodou;
- pokud dojde k odhalení výztuže, je nutné tuto výztuž pasivovat (očistění, pasivace, antikoroční nátěr);
- zaplnění otvoru ručně sanační maltou nebo betonem. V plochách větších než 0,5 m² budou pro zajištění soudržnosti nové vrstvy s původním ostěním a zachování nosné funkce ostění na okrajích otvoru navrtány kotevní trny z betonářské výztuže;
- v místě, kde dochází k průsakům vody, bude otvor dotěsněn chemickou injektáží a následně ošetřen krystalizačním nátěrem, případně těsnícím tmelem.
