Objednatel:  
Technické sítě Brno, a.s.  
Barvířská 5  
602 00 Brno

## **REKONSTRUKCE ŠACHTY Š12 VČETNĚ JÁMOVÉ TŮNĚ SO 03 JÁMOVÁ TŮŇ**

### **C.3.1. TECHNICKÁ ZPRÁVA**

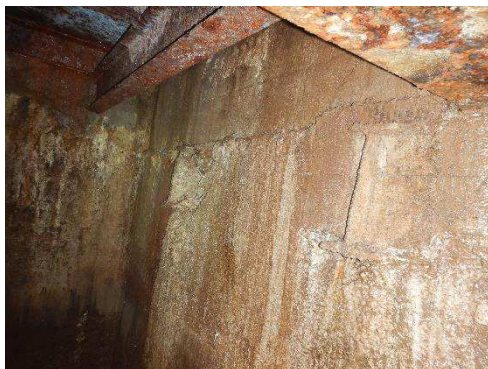
Zásadním problémem stavebního stavu šachty je **masivní průnik vody pod břitem studny**. Pracovními spárami i mimo ně proniká podzemní voda s četnými výrony rezavě hnědého bahna. Její působení spolu s technologickou nekází při výstavbě je hlavní příčinou degradace materiálu ostění a výluhů na stěnách šachty.

Foto 1: Koroze nosníků zakrytí, zbytky starých nosníků ve stěně

Ocelové rošty budou odstraněny a nahrazeny kompozitními. Nosný rošt z ocelových nosníků bude kompletně demontován a nahrazen roštem novým, převážně z kompozitních materiálů. Revizní ocelový žebřík bude nahrazen novým kompozitním. S výměnou zakrytí JT souvisí nutnost vynesení stojek kabelových registrů v prostoru galerie nad zakrytím JT, které jsou uloženy na nosníku zakrytí JT.

Před začátkem prací bude demontován žebřík v JT (odvezen na skládku). Zakrytí tůně bude kompletně demontováno a odvezeno z kolektoru. Nosníky budou vyjmuty z uložení, případně vysekány z betonového ostění JT. Vzniklé

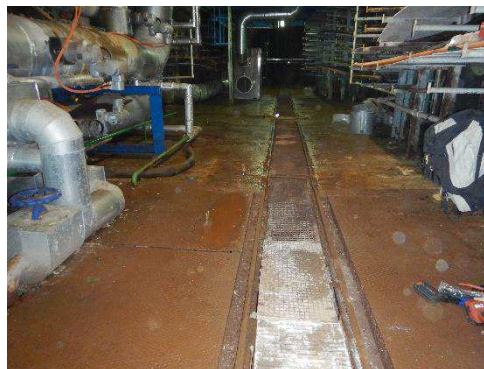
Foto 2: Zakrytí JT a středový žlab

Rekonstrukce úseku středového odvodňovacího žlabu chodby je projektována od točny po začátek TG 11 směrem do chodby úseku K v celkové délce 12,47 m. Středový žlab bude rekonstruován v následujících krocích:

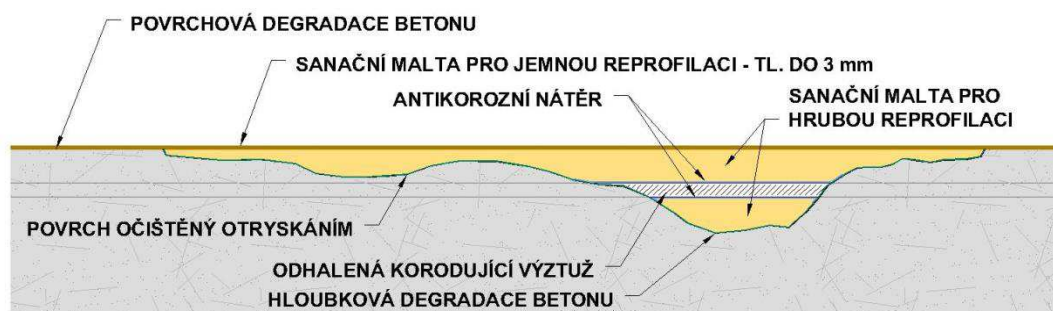
Obr. 24 Schéma hloubkové reprofilace poškozených míst

Plochy ostění, kde je beton zdegradován, poškozen nebo oslaben na větší hloubku (řádově centimetry až decimetry), bude odstraněn a nahrazen sanační hmotou podle následujícího postupu:

- odstranění zdegradovaných vrstev (až na zdravý beton), otryskání opravovaného prostoru tlakovou vodou;
- pokud dojde k odhalení výztuže, je nutné tuto výztuž pasivovat (očištění, pasivace, antikorozní nátěr);
- zaplnění otvoru ručně sanační maltou nebo betonem. V plochách větších než 0,5 m<sup>2</sup> budou pro zajištění soudržnosti nové vrstvy s původním ostěním a zachování nosné funkce ostění na okrajích otvoru navrtány kotevní trny z betonářské výztuže;
- v místě, kde dochází k průsakům vody, bude otvor dotěsněn injektáží a následně ošetřen krystalizačním nátěrem, případně těsnícím tmelem.
