Objednatel:  
**Technické sítě Brno, a.s.**  
**Barvířská 5**  
**602 00 Brno**

## **REKONSTRUKCE TECHNICKÉ GALERIE TG11-STAVEBNÍ ČÁST SO 04 SANACE OSTĚNÍ**

# **TECHNICKÁ ZPRÁVA**

**Dokumentace pro stavební povolení  
a zadání stavby**

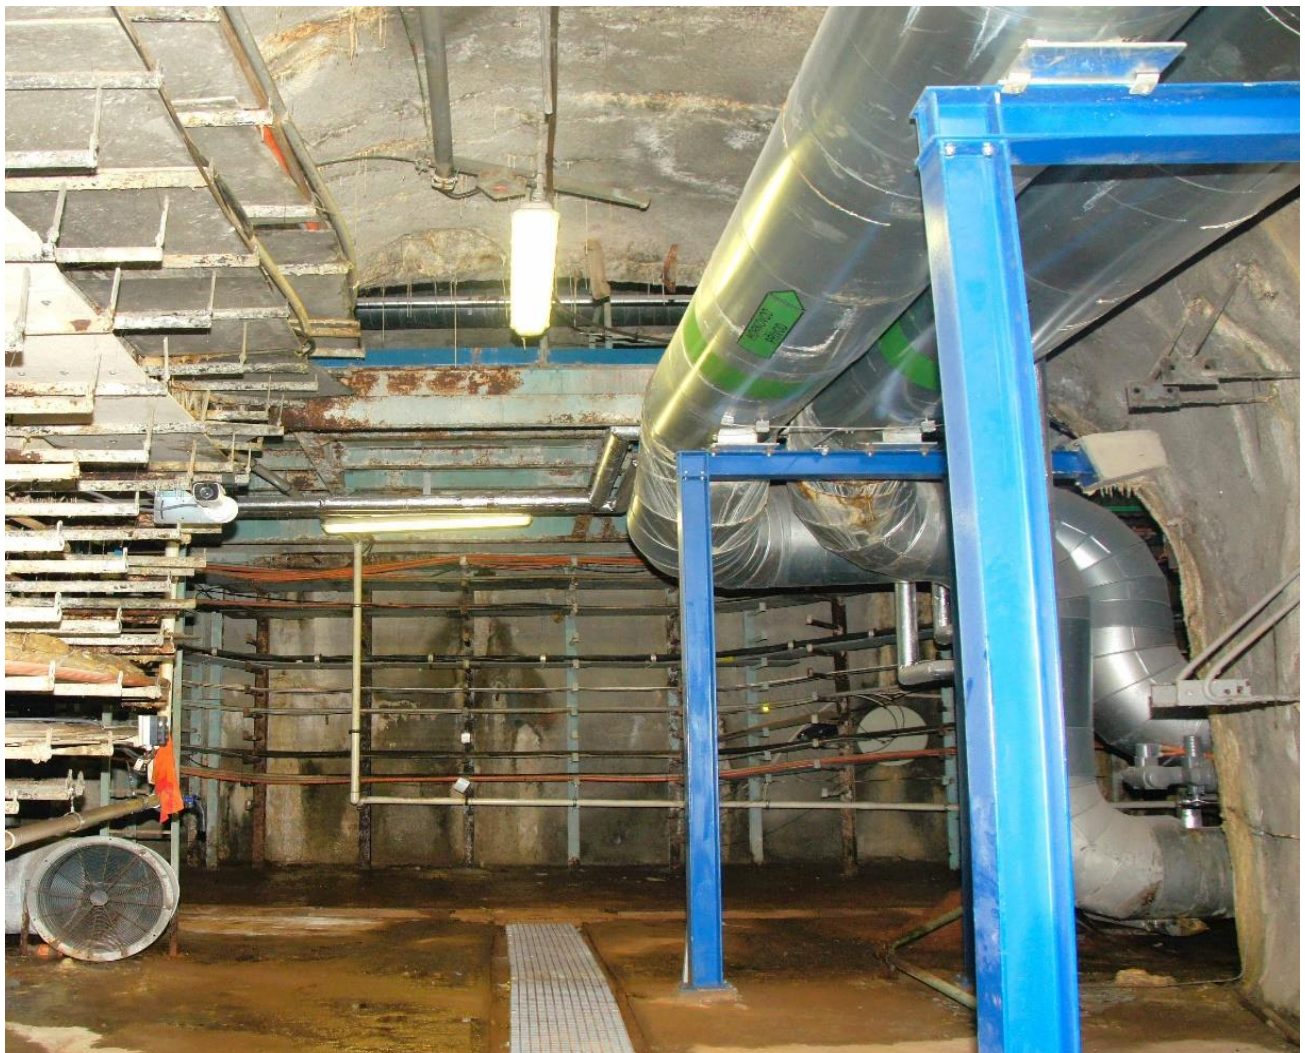
- **nápojení kolektoru na technickou galerii TG11** – křížení jsou i zde slabými místy, jako jinde v primárních kolektorech. Profil kolektoru není dodržen dle projektu, je nepravidelný, obezdívka je značně hrbolatá. I v podélném profilu je stropní klenba nepravidelná, s výškovými skoky. Ostění je provedeno o nerovnoměrné tloušťce. Styk stropní klenby kolektoru a stropní klenby technické galerie je nekvalitně proveden, což způsobuje průsaky podzemních vod. Největší poškození je v čele TG11, odbočky primárního kolektoru z technické galerie k Mendlovu náměstí, zaústění kolektoru Hybešova I a Hybešova II do TG11.

*zaústění primárního kolektoru Hybešova II do TG11 ( pohled od Š13A)*

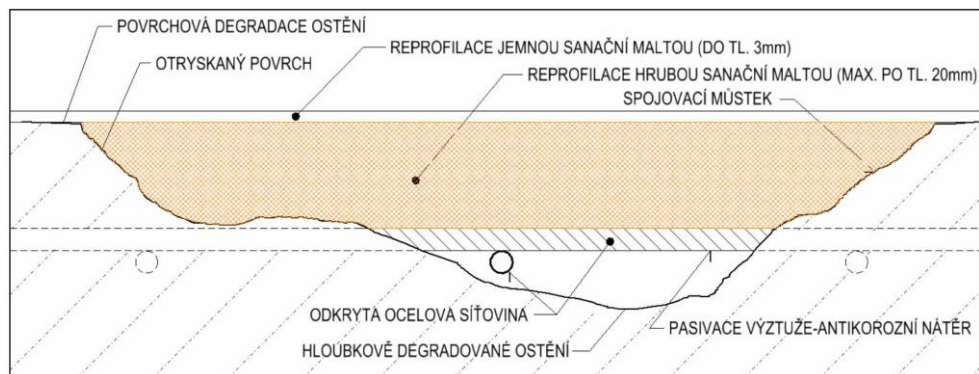
Obr. 1 Schéma hloubkové reprofilace poškozených míst

Plochy ostění, kde je beton degradován, poškozen nebo oslaben na větší hloubku (řádově centimetry), nebo kde je na pozorovatelná zkorodovaná obnažená výztuž, bude odstraněn a sanován následovně:

- odstranění degradovaných vrstev až na zdravý beton, očištění opravovaného místa tlakovou vodou;
- pasivace odhalené výztuže antikorozní nátěrem
- ručně zaplnění sanační maltou nebo betonem
- utěsnění průsaků chemickou injektáží a hydroizolační krystalizační nátěrem či i těsnícím tmelem.
