Objednatel:
Technické sítě Brno, a.s.
Barvířská 5
602 00 Brno

REKONSTRUKCE TECHNICKÉ GALERIE TG11-STAVEBNÍ ČÁST SO 05 NÁRAZIŠTĚ SANACE OSTĚNÍ

TECHNICKÁ ZPRÁVA

**Dokumentace pro stavební povolení
a zadání stavby**

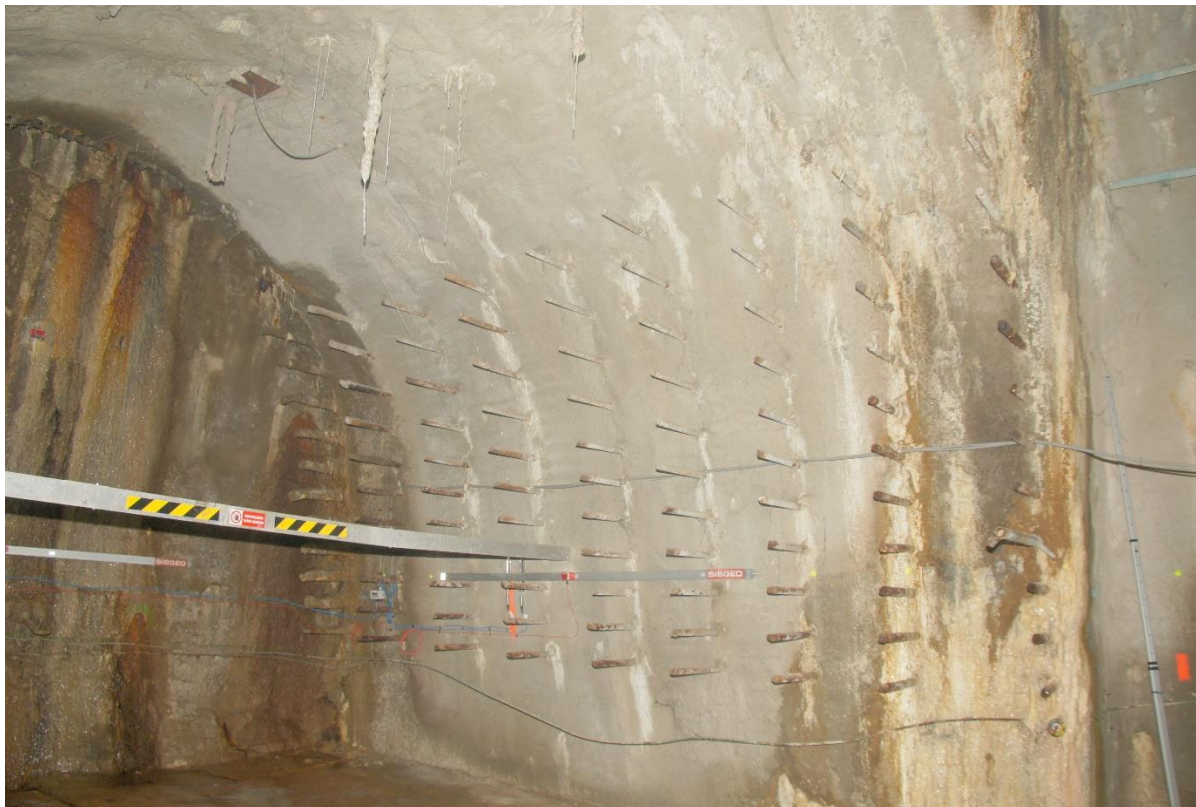
- **napojení náraziště kolektoru na technickou galerii TG11** – průnik je slabým místem, jako jinde v primárních kolektorech. Profil kolektoru není dodržen dle projektu, je nepravidelný, obezdívka je značně hrbolatá. I v podélném profilu je stropní klenba nepravidelná, s výškovými skoky. Pracovní spára průniku

kolektoru a čela TG11 nebyla při realizaci utěsněná, což způsobuje průsaky podzemních vod.

Napojení náraziště primárního kolektoru Hybešova-I do TG11 (pohled z TG11)

Obsahem rekonstrukce je odstranění nepoužívaných kabelových výložníků z obezdívky náraziště, odstranění ocelových háků a tyčí z obezdívky a sanace ostění náraziště včetně nového zajištění čelby a zamezení vodních průsaků obezdívkou ostění náraziště a pracovní spárou v proniku čelem technické galerie TG11.

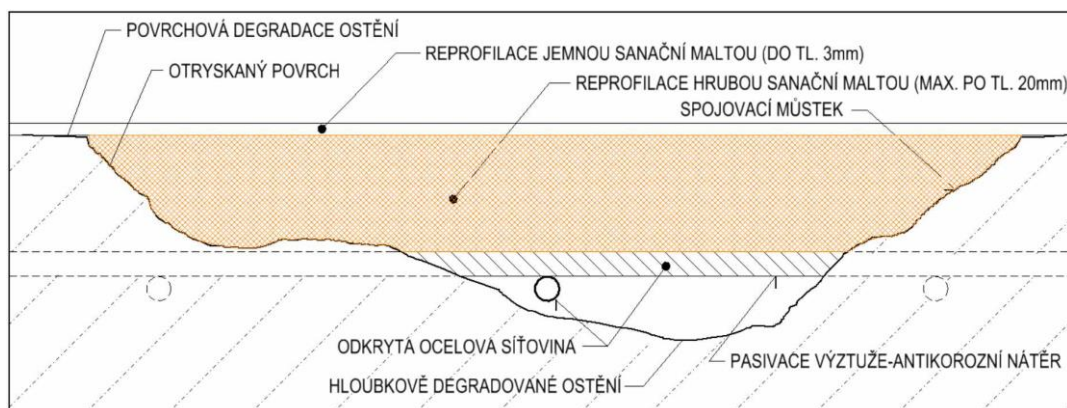
Plochy ostění, kde je beton degradován, poškozen nebo oslaben na větší hloubku (řádově centimetry), nebo kde je na pozorovatelná zkorodovaná obnažená výztuž, bude odstraněn a sanován následovně:

Obr. 1 Schéma hloubkové reprofilace poškozených míst

- odstranění degradovaných vrstev až na zdravý beton, očištění opravovaného místa tlakovou vodou;
- pasivace odhalené výztuže antikorozní nátěrem
- ručně zaplnění sanační maltou nebo betonem
- utěsnění průsaků chemickou injektáží a hydroizolační krystalizační nátěrem či i těsnícím tmelem.
