Fotodokumentace ke změnovému listu č.2:

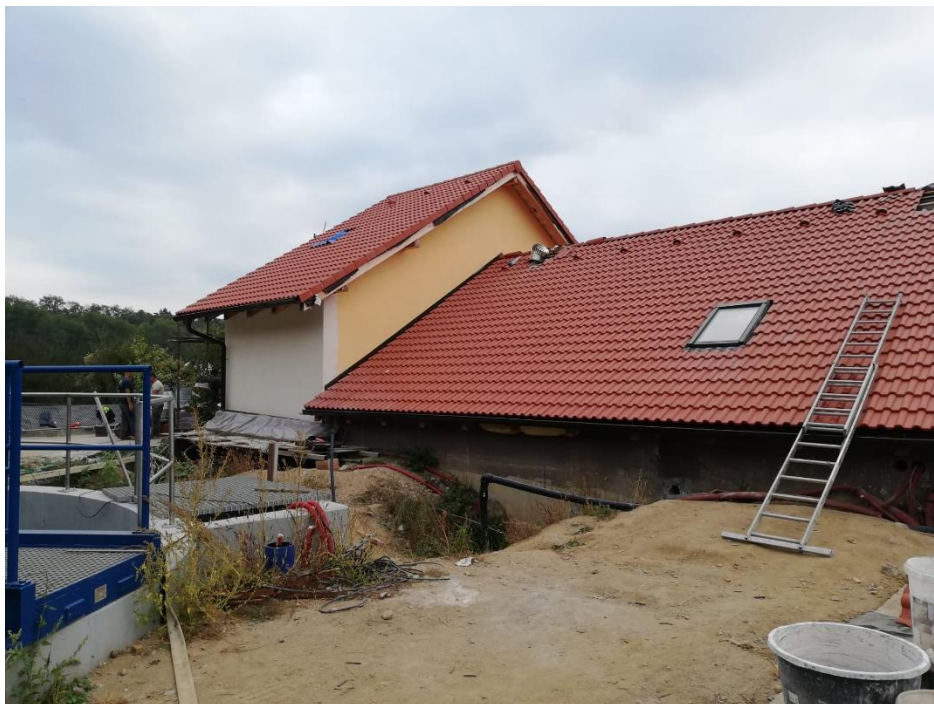
Obr. 1 Osazen střešní termoizolační výlez

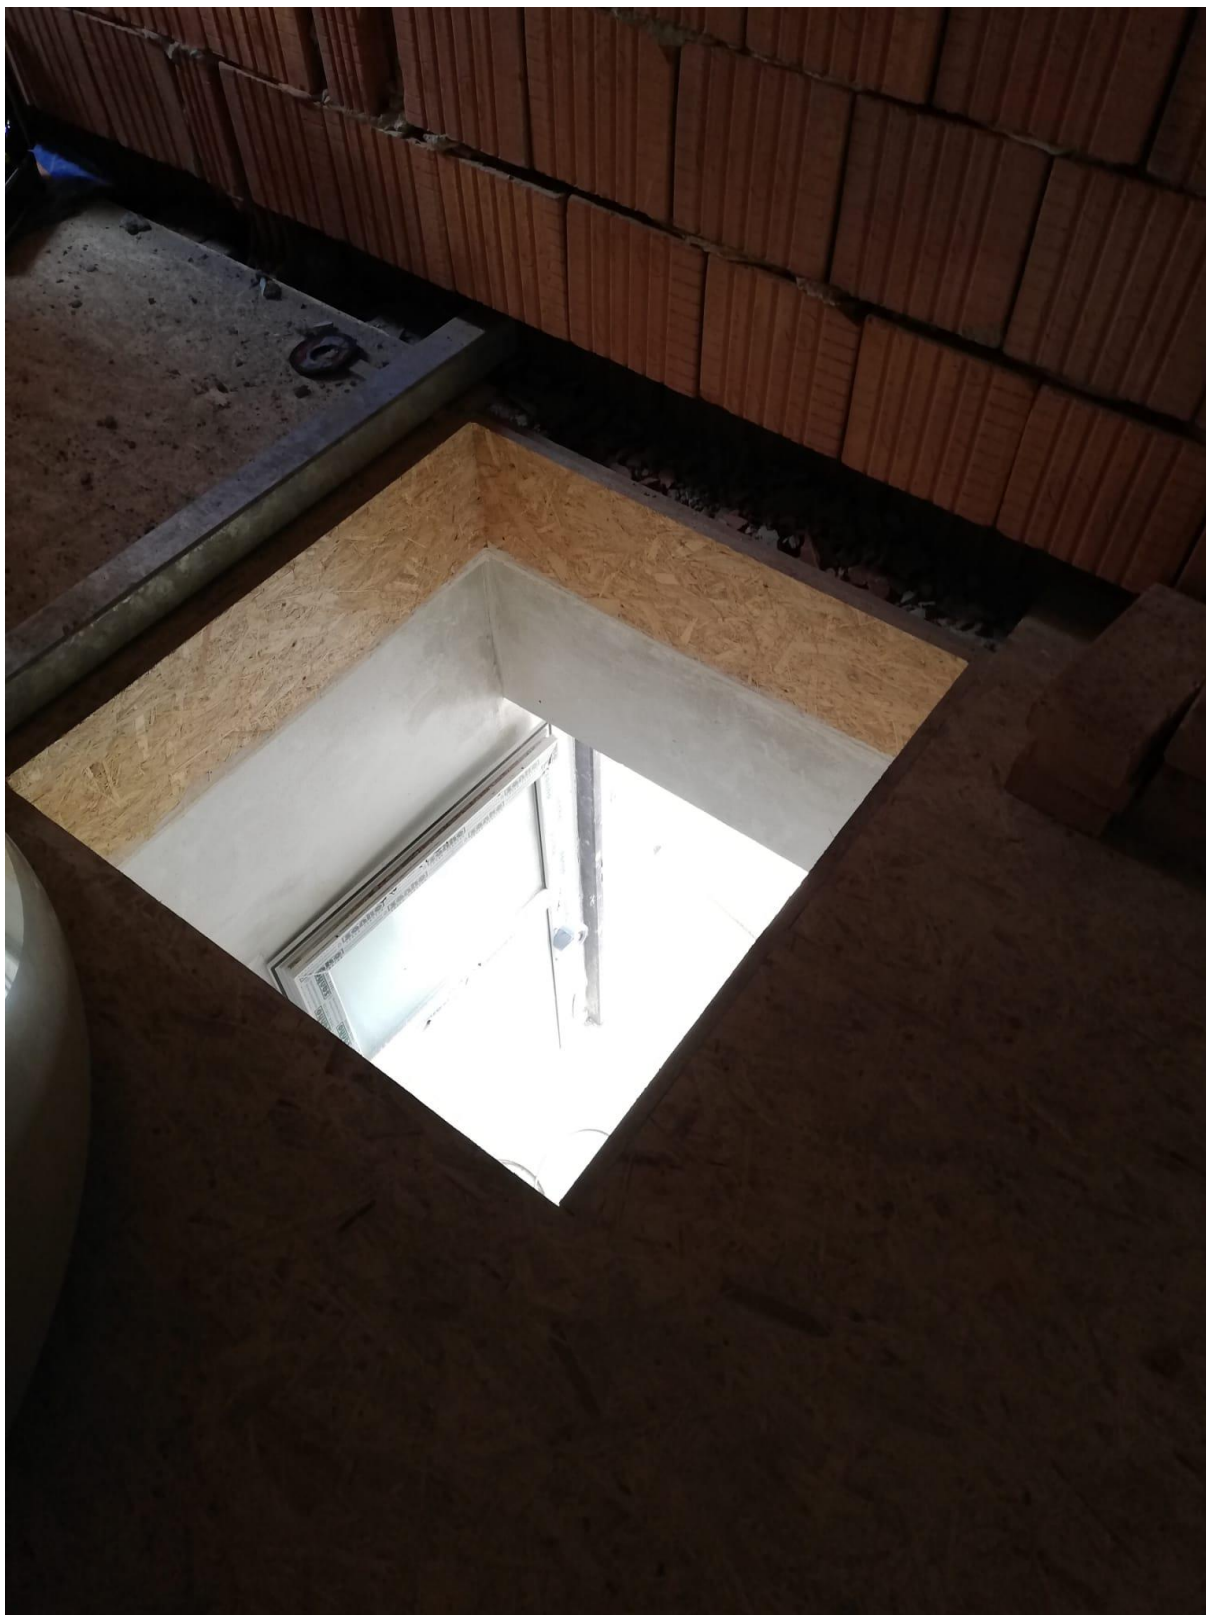
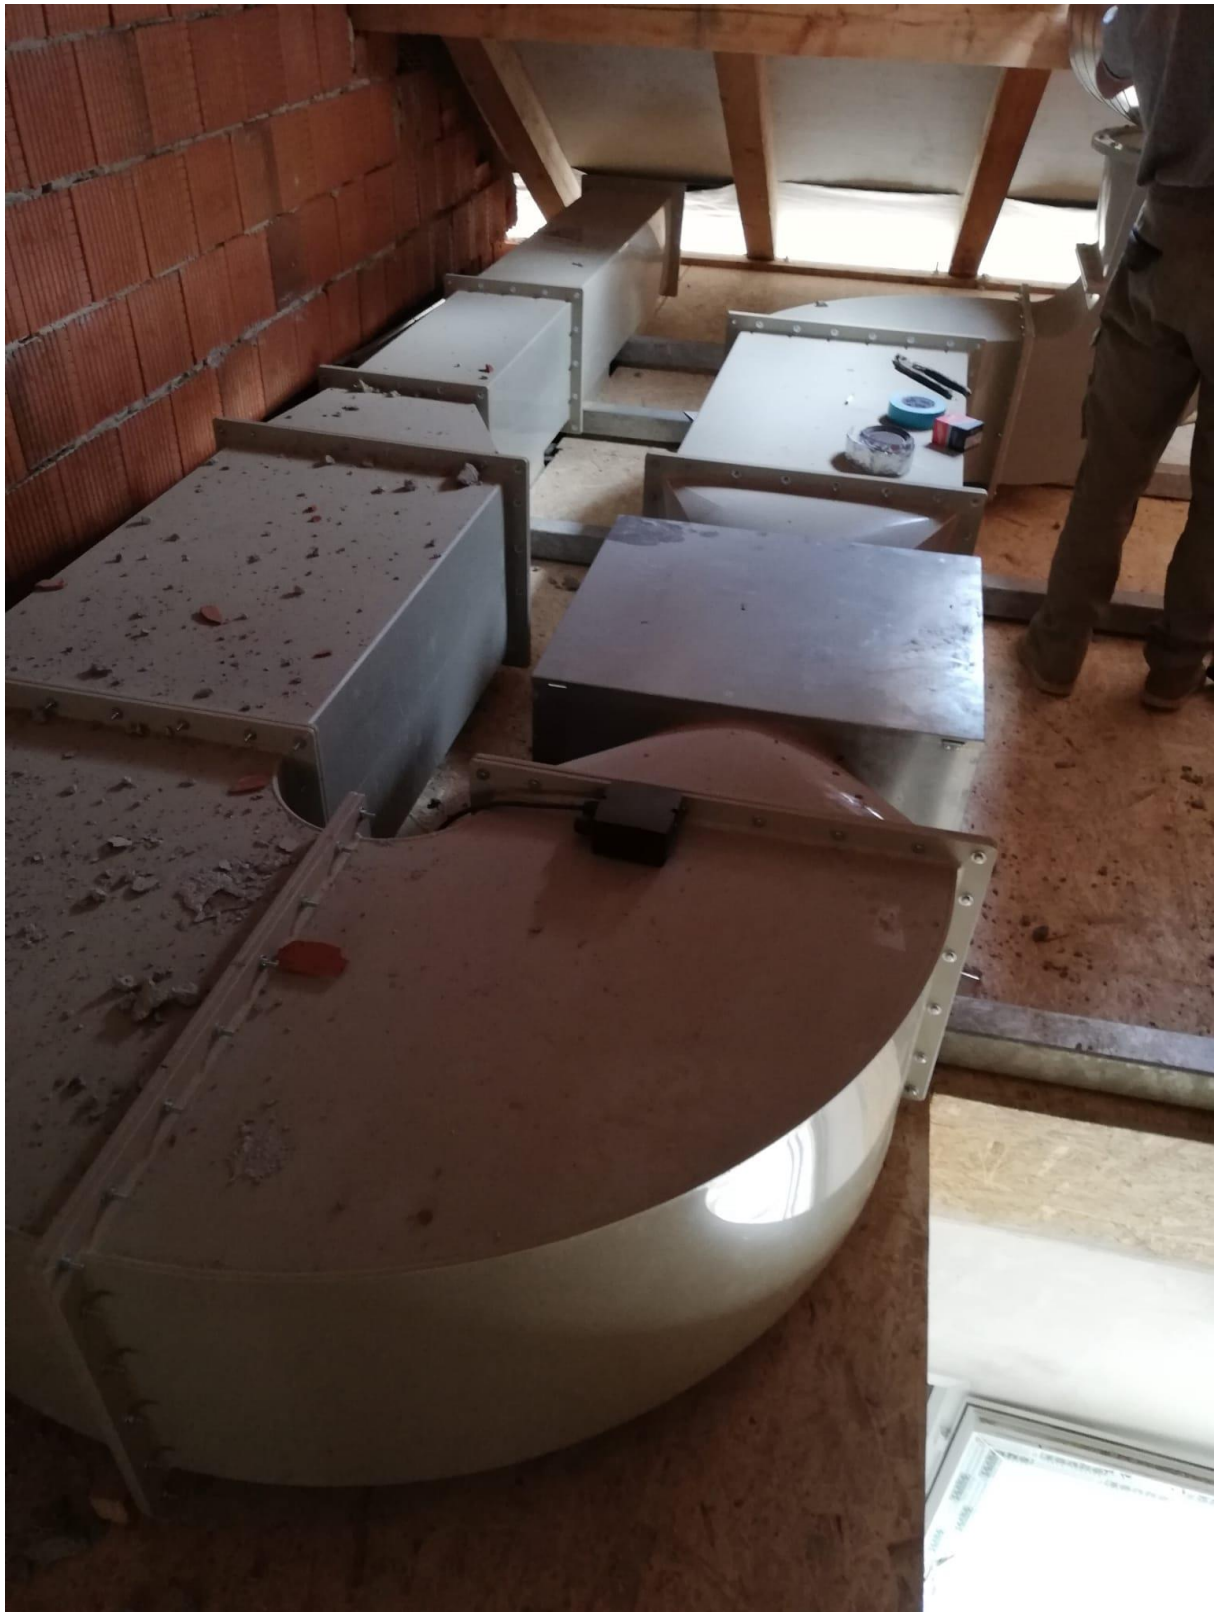
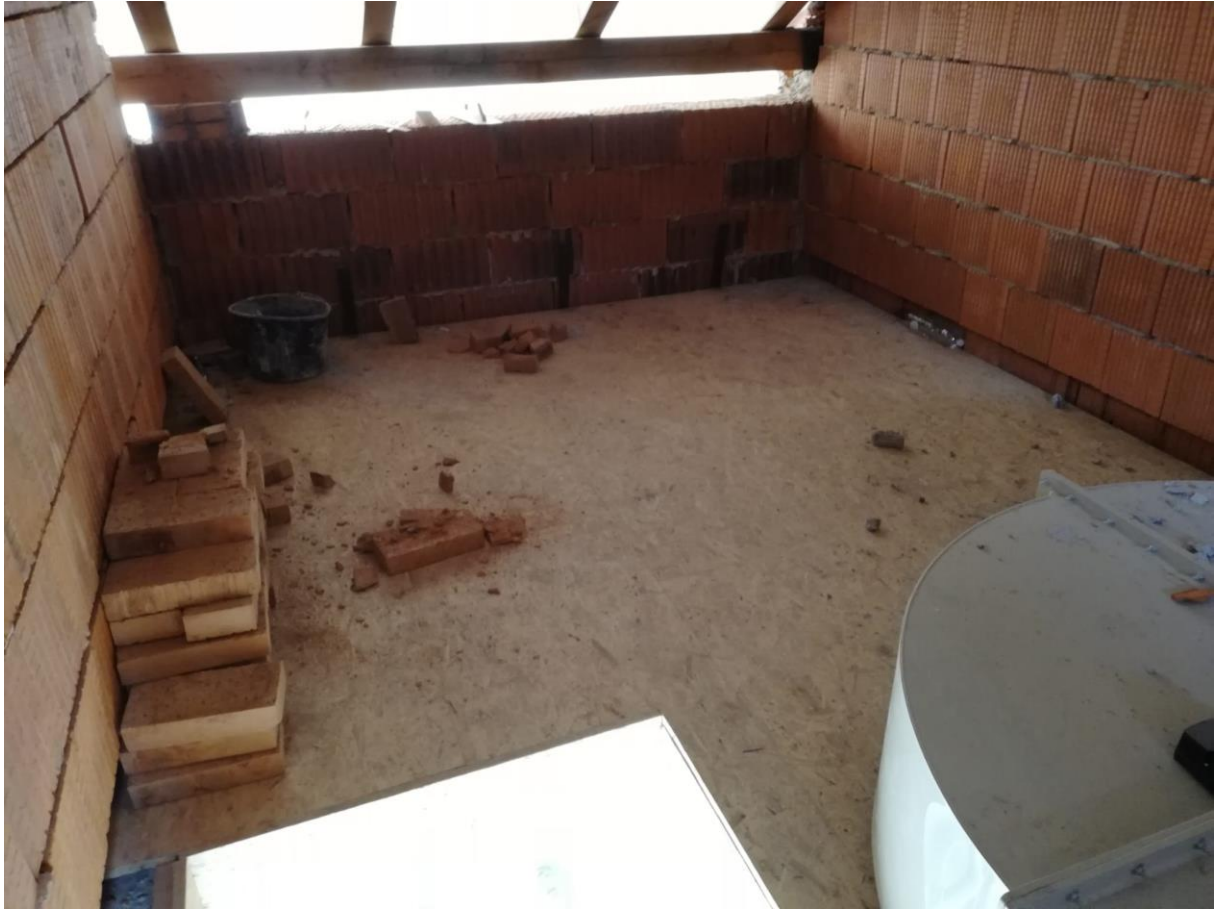
Obr. 1 až 3 – proveden půdní vstup a podlaha z OSB desek

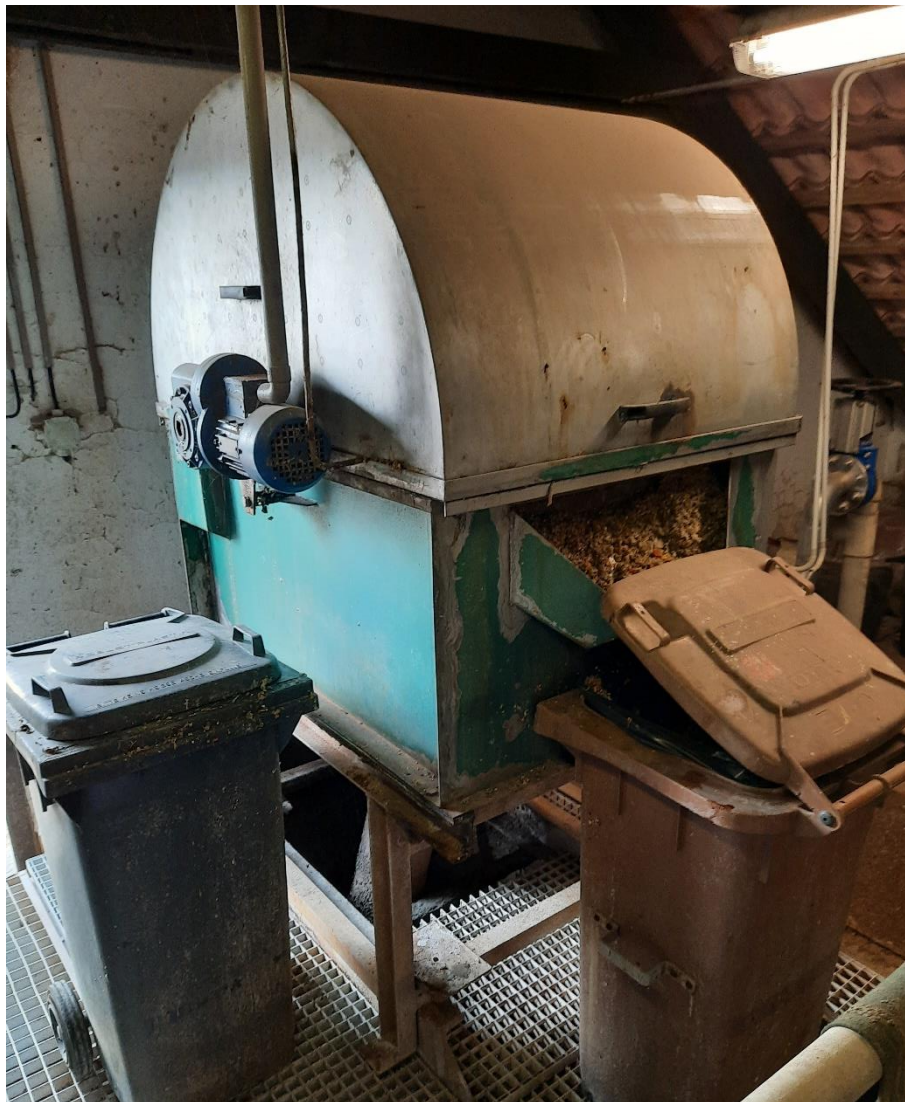
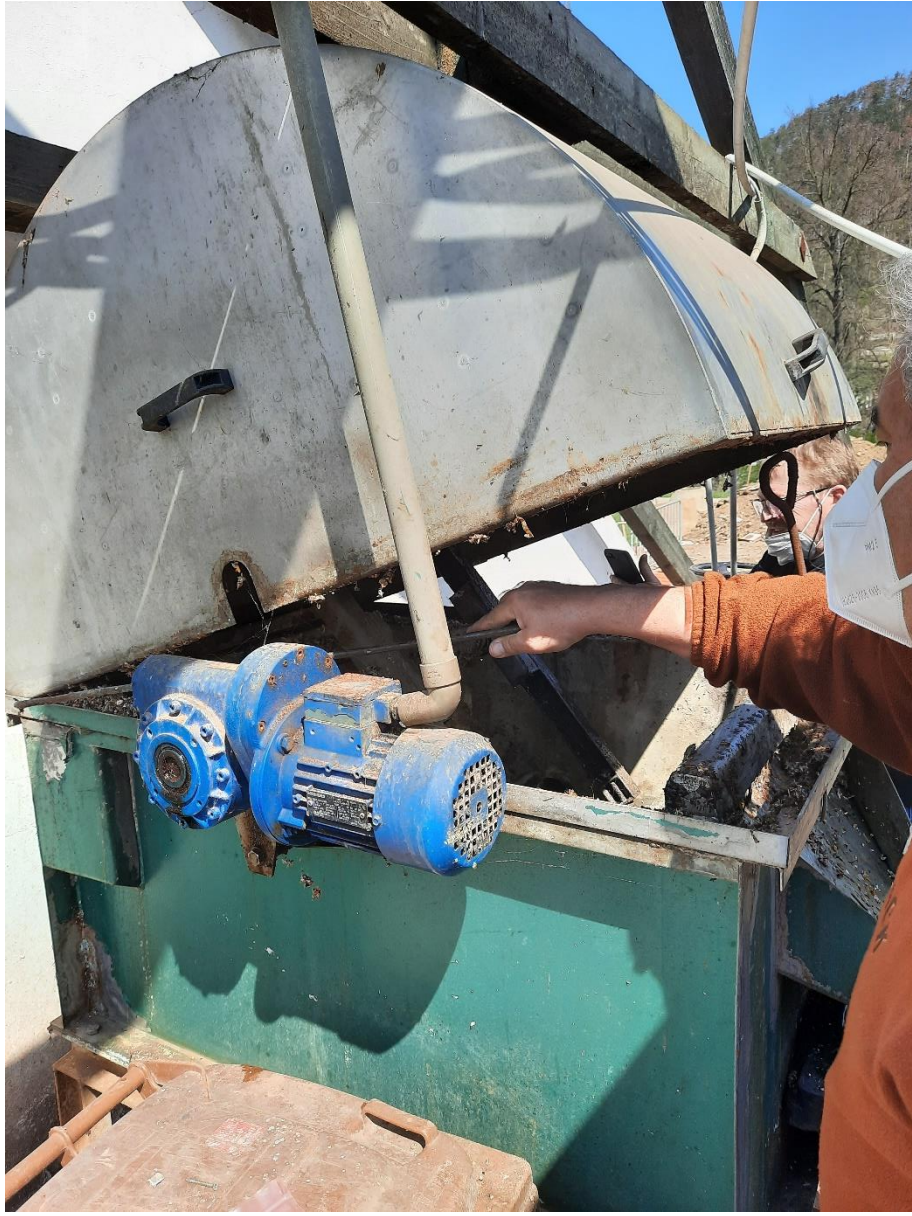
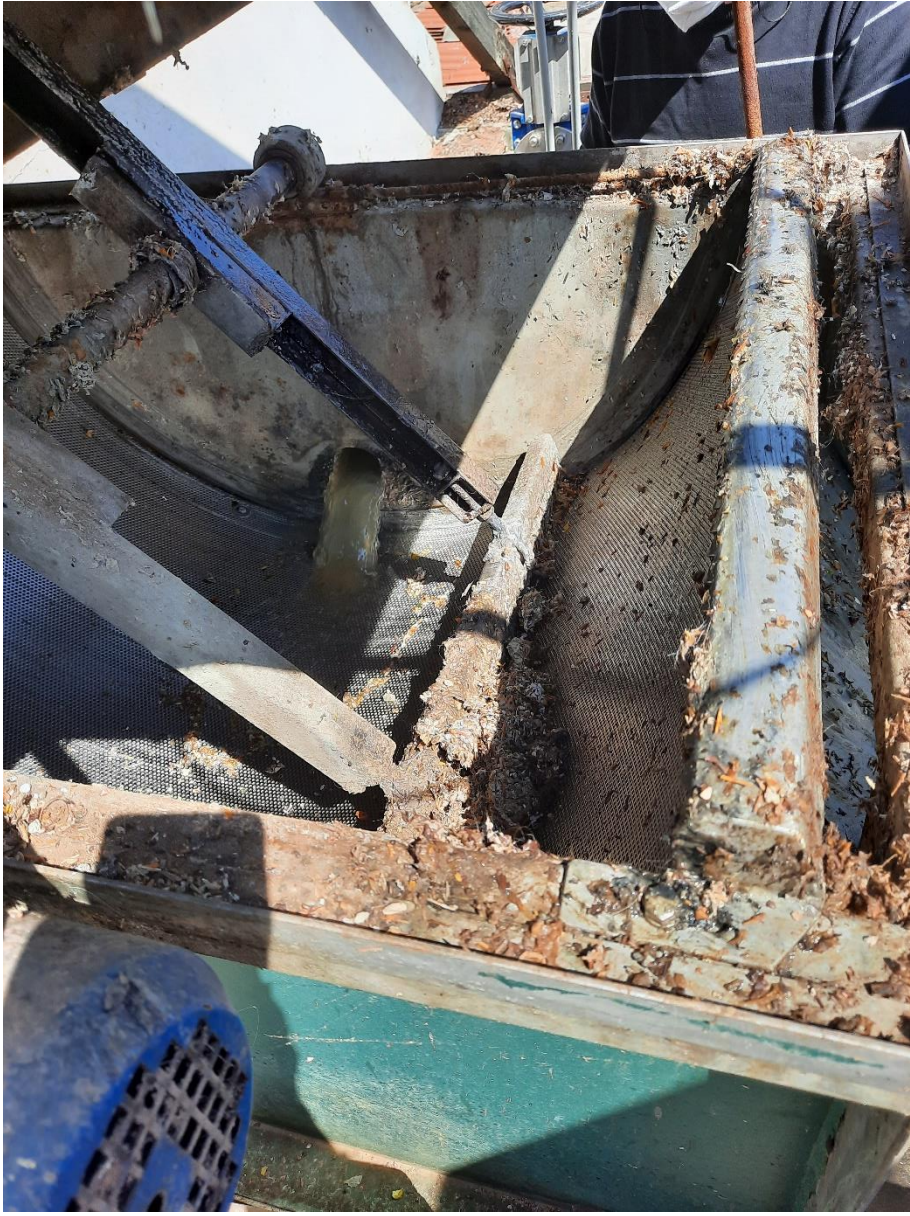
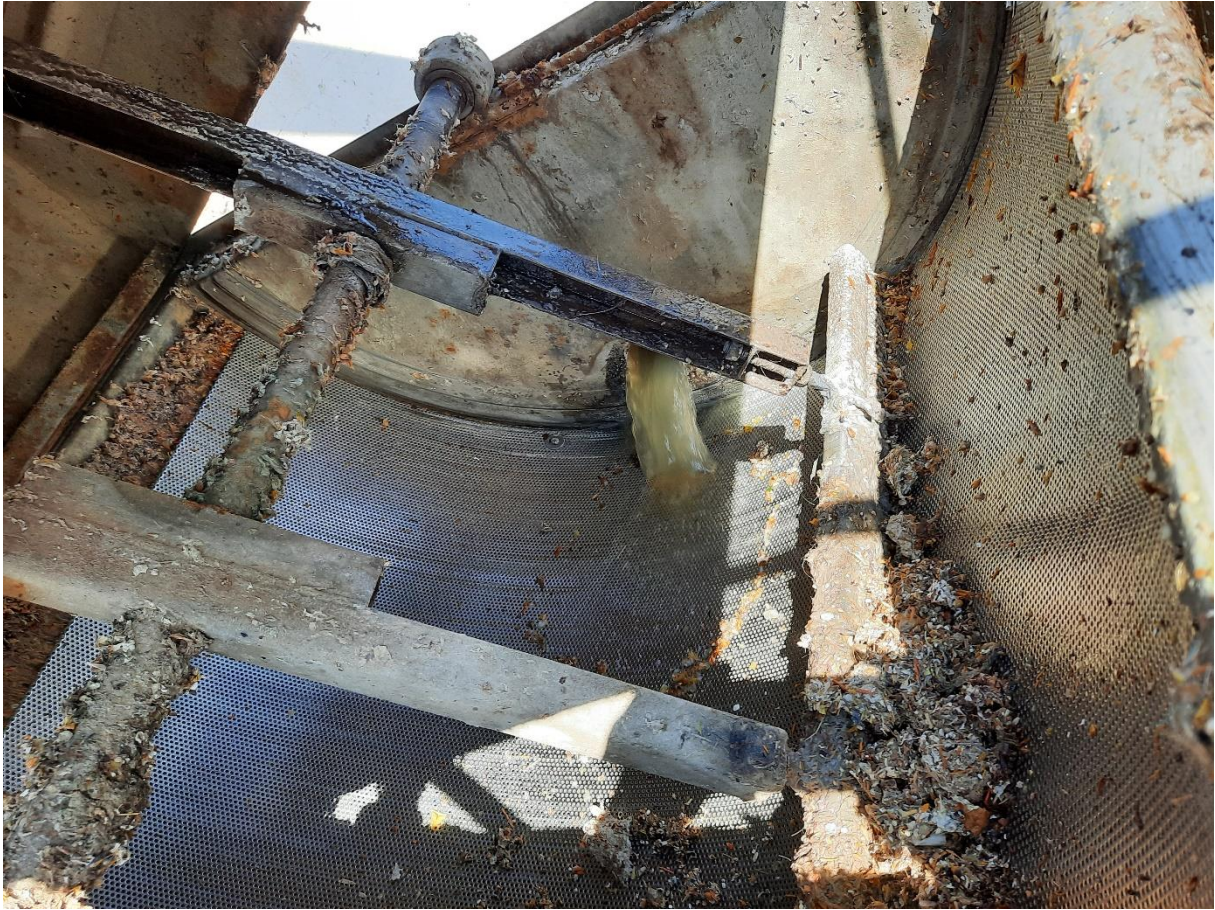
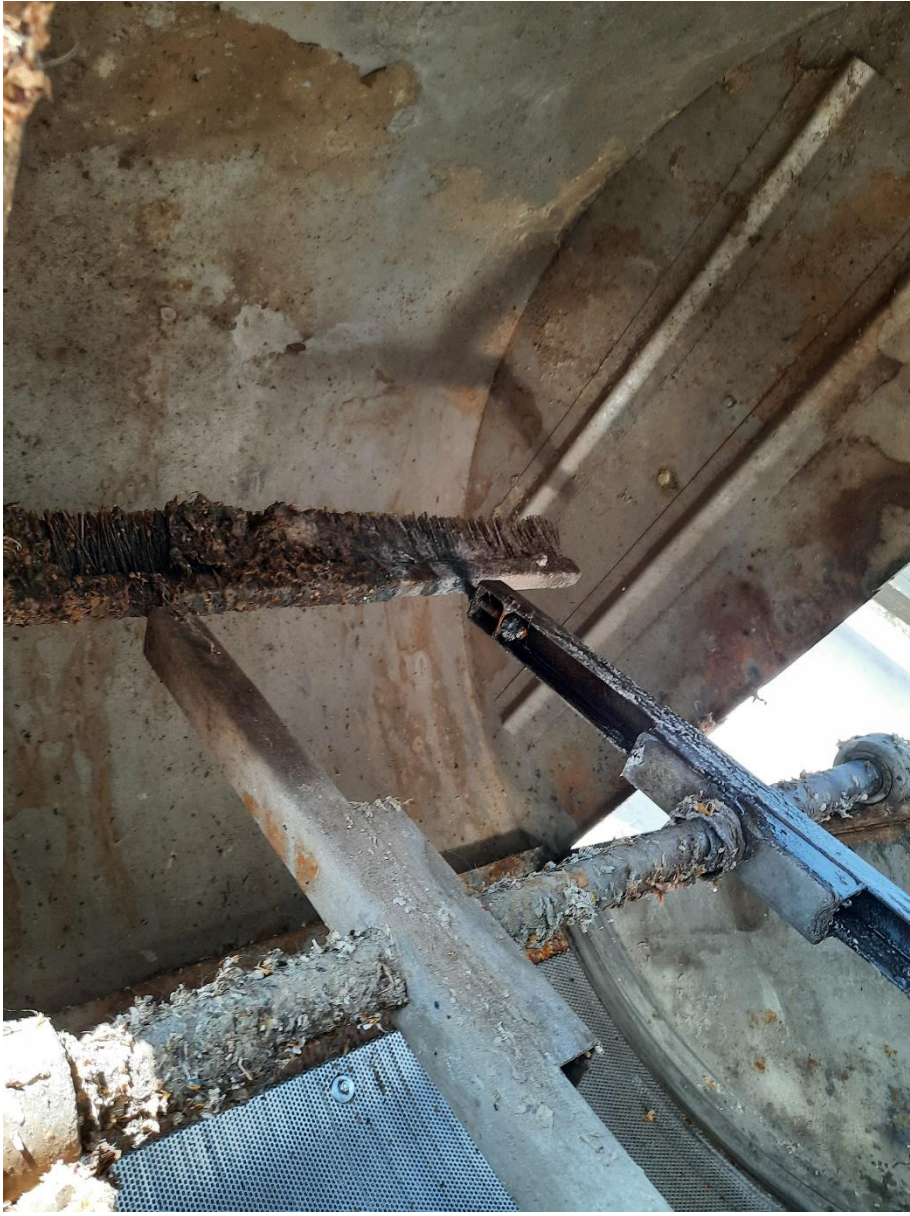
Obr. 1 až 5 – nevyhovující technický stav stávajícího bubnového síta

**D) ZÁMĚNA REPASE STROJNĚ STÍRANÉHO VÁLCOVÉHO SÍTA ZA NOVÉ STÍRANÉ  
VÁLCOVÉ SÍTO S INTEGROVANÝM LISEM**
