ŘEZ B-B

Obec: Šitbořice [584932]
Okres: Břeclav
Katastrální území: Šitbořice [762697]
Parcelní číslo: p.p.č. 830

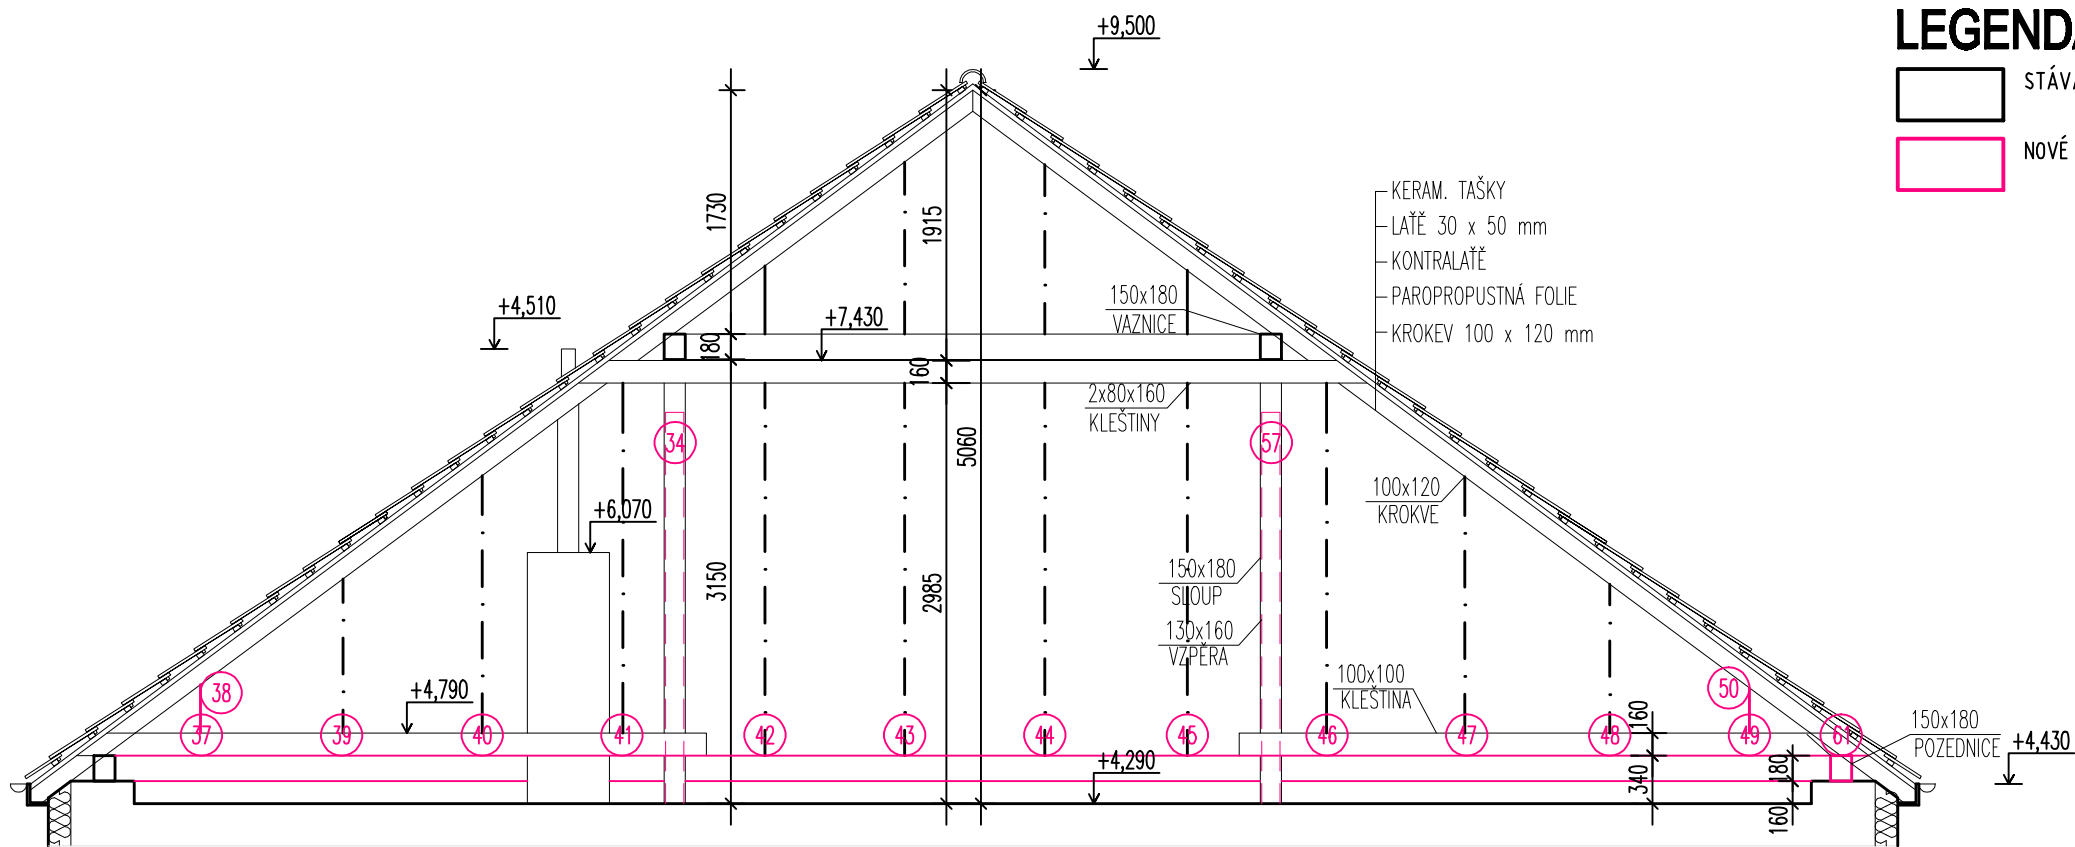
- 34** VZPĚRA
Vzpěramísta lokálně poškozená, místy 20-30 mm, plocha poškození menší než 1/3 plochy průřezu
Poškození dřevokazným hmyzem - tesaříkem
Prvek bude mechanicky očištěn (odstranění destrúované vrstvy), konzervován - fungi-insekticidní konzervace

- 37** POZEDNICE
Pozednice výrazně hloubkově poškozená
Poškození dřevokazným hmyzem - tesaříkem
Prvek bude mechanicky očištěn (odstranění destrúované vrstvy), konzervován - fungi-insekticidní konzervace

- 38** KROKVE - č.17 (boční pole) - 1 ks
Krokev poškozená, místy 20-30 mm, plocha poškození menší než 1/3 plochy průřezu
Poškození dřevokazným hmyzem v oblině prvku - tesaříkem
Prvek bude mechanicky očištěn (odstranění destrúované vrstvy), konzervován - fungi-insekticidní konzervace

- 39 40** POZEDNICE
Pozednice výrazně hloubkově poškozená
Poškození dřevokazným hmyzem - tesaříkem
Prvek bude mechanicky očištěn (odstranění destrúované vrstvy), konzervován - fungi-insekticidní konzervace

- 41 42 43** POZEDNICE
Pozednice poškozená, místy 20-30 mm, plocha poškození menší než 1/3 plochy průřezu
Poškození dřevokazným hmyzem - tesaříkem
Prvek bude mechanicky očištěn (odstranění destrúované vrstvy), konzervován - fungi-insekticidní konzervace

- 44 45 46** POZEDNICE
Pozednice lokálně poškozená, místy 20-30 mm, plocha poškození menší než 1/3 plochy průřezu
Poškození dřevokazným hmyzem - tesaříkem
Prvek bude mechanicky očištěn (odstranění destrúované vrstvy), konzervován - fungi-insekticidní konzervace

- 47** POZEDNICE
Poškození dřevokazným hmyzem - tesaříkem
Prvek bude mechanicky očištěn (odstranění destrúované vrstvy), konzervován - fungi-insekticidní konzervace

- 48 49** POZEDNICE
Pozednice poškozená, místy 20-30 mm, plocha poškození menší než 1/3 plochy průřezu
Poškození dřevokazným hmyzem - tesaříkem
Prvek bude mechanicky očištěn (odstranění destrúované vrstvy), konzervován - fungi-insekticidní konzervace

- 50** KROKVE - č.28 (boční pole) - 1 ks
Krokev poškozená, místy 20-30 mm, plocha poškození menší než 1/3 plochy průřezu
Poškození dřevokazným hmyzem v oblině prvku - tesaříkem
Prvek bude mechanicky očištěn (odstranění destrúované vrstvy), konzervován - fungi-insekticidní konzervace

- 57** VZPĚRA
Vzpěra místy lokálně poškozená, místy hloubkově, 20-30 mm, plocha poškození menší než 1/3 plochy průřezu
Poškození dřevokazným hmyzem - tesaříkem
Prvek bude mechanicky očištěn (odstranění destrúované vrstvy), konzervován - fungi-insekticidní konzervace
- 61** POZEDNICE
Pozednice poškozená, místy 20-30 mm, plocha poškození menší než 1/3 plochy průřezu
Poškození dřevokazným hmyzem v oblině prvku - tesaříkem
Prvek bude mechanicky očištěn (odstranění destrúované vrstvy), konzervován - fungi-insekticidní konzervace
