## ZPRÁVA Z DIAGNOSTICKÉHO PRŮZKUMU VOZOVKY

*„MK Kostelec (k obecnímu úřadu)“*

Účel zprávy: Diagnostický průzkum vozovky a doporučení pro PD

Číslo zprávy: P32/2024

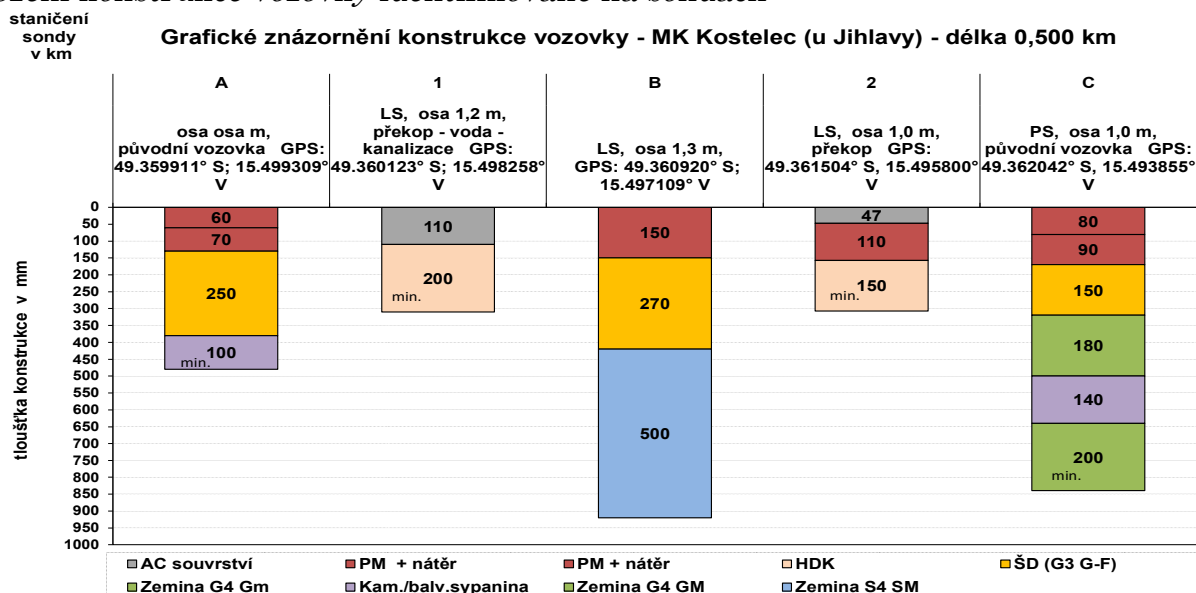
*Složení konstrukce vozovky identifikované na sondách:*

| | staničení km | vrstva 1 | vrstva 2 | vrstva 3 | vrstva 4 | vrstva 5 | vrstva 6 |
|---|---|---|---|---|---|---|---|
| A | osa osa m<br>původní vozovka<br>GPS: 49.359911° S<br>15.499309° V | 60 mm<br>PM + nátěr<br>32/45 mm | 70 mm<br>PM + nátěr<br>32/63 mm<br>rozpad | 250 mm<br>ŠD<br>štěrk s příměsí<br>jemnozrnné<br>zeminy<br>G3 G-F<br>0/63 mm | min. 100 mm<br>Kam./balv.sypanina<br>0/250 mm<br>nedovrtáno / voda-<br>200 mm | | |
| B | LS<br>osa 1,3 m<br>GPS: 49.360920° S<br>15.497109° V | 150 mm<br>PM + nátěr<br>32/63 mm<br>rozpad | 270 mm<br>ŠD<br>štěrk s příměsí<br>jemnozrnné<br>zeminy<br>G3 G-F<br>0/63 mm | 500 mm<br>Zemina S4 SM<br>písek hlinitý<br>S4 SM | | | |
| C | PS<br>osa 1,0 m<br>původní vozovka<br>GPS: 49.362042° S<br>15.493855° V | 80 mm<br>PM + nátěr + EMK<br>32/63 mm | 90 mm<br>PM + nátěr<br>32/63 mm | 150 mm<br>ŠD<br>štěrk s příměsí<br>jemnozrnné<br>zeminy<br>G3 G-F<br>0/63 mm | 180 mm<br>Zemina G4 GM<br>štěrk hlinitý<br>G4 GM<br>0/63 mm | 140 mm<br>Kam./balv.sypanina<br>0/250 mm | min. 200 mm<br>Zemina G4 GM<br>štěrk hlinitý<br>G4 GM<br>0/63 mm |

- Byla identifikována na všech sondách v půdní vozovce a je tvořena 2 vrstvami na sobě ležících prolévaných vrstev PM + nátěr,
- V překopu kanalizace na sondě 1 vrstva chybí
- Tloušťka byla identifikována jednotlivě 60-90 mm a celkově 130 – 170 mm
  - vrstva má kostru tvořenou frakcí kameniva 32/45 nebo 32/63 mm
- Vrstva je na sondě degradovaná se zaznamenaným částečným rozpadem
  - degradované vrstvy PM se zaznamenaným částečným rozpadem se pod zatížením chovají jako nekvalitní podkladní nestmelené vrstvy s nižšími návrhovými parametry oproti standardním nestmeleným vrstvám s plynulou křivkou zrnitosti vlivem nedostatečné koheze směsi s úzkou frakcí kostry vrstvy. Díky tomu jsou tak tyto vrstvy náchylné k přetvoření a nemají dostatečnou odolnost vůči zatížení a jsou jednou z příčin vzniku poruch vozovky.

- podkladní nestmelená vrstva, byla na sondách identifikována rozdílné kvality a typu materiálu.
- Na sondě 1 v překopu kanalizace byla identifikována vrstva nevhodné úzké frakce HDK 32/63 mm o tl. min. 200 mm. viz porušená vrstva PM výše
- Na původní vozovce pod PM pak byla identifikována vrstva drceného kameniva frakce 0/63 mm, kterou nelze zařadit ve smyslu ČSN EN 12620, ale jako vhodnou zeminu G3 G-f dle ČSN 73 6133
  - Nestmelené vrstvy mají zaznamenanou tl. cca 150-270 mm
  - Na sondě C pak byla pod horní podkladní vrstvou G3 G-f identifikována spodní podkladní nestmelená vrstva – zemina G4 GM o tl. 180 mm
- Na sondě A, C na niveletě -380 a 500 mm byla identifikována hrubozrnná kamenitá až balvanitá sypanina se zrnitostí min. 0/250 mm
- Na sondě B vrstva nebyla hrubozrnná vrstva zastižena a na niveletě -420 byla zastižena zemina podloží S4

- na hloubkových sondách byly zastiženy v podloží štěrkovité zeminy rozdílných vlastností a geotechnických parametrů.
- Na sondě B byla pod podkladní nestmelenou vrstvou na niveletě -420 mm identifikována vrstva zeminy S4 SM – písek hlinitý a na sondě C pak štěrkovitá

zemina G4 GM – štěrk hlinitý. Zeminy jsou ve smyslu ČSN 73 6133 podmíněčně vhodná pro AZ i podloží a jsou namrzavé až nebezpečně namrzavé.
