# **ODBORNÉ STANOVISKO**

**č. 289-25**

**k aktuálnímu technologickém stavu krytého  
plaveckého bazénu v Tuchlovicích**

V Praze dne 26.11. 2025

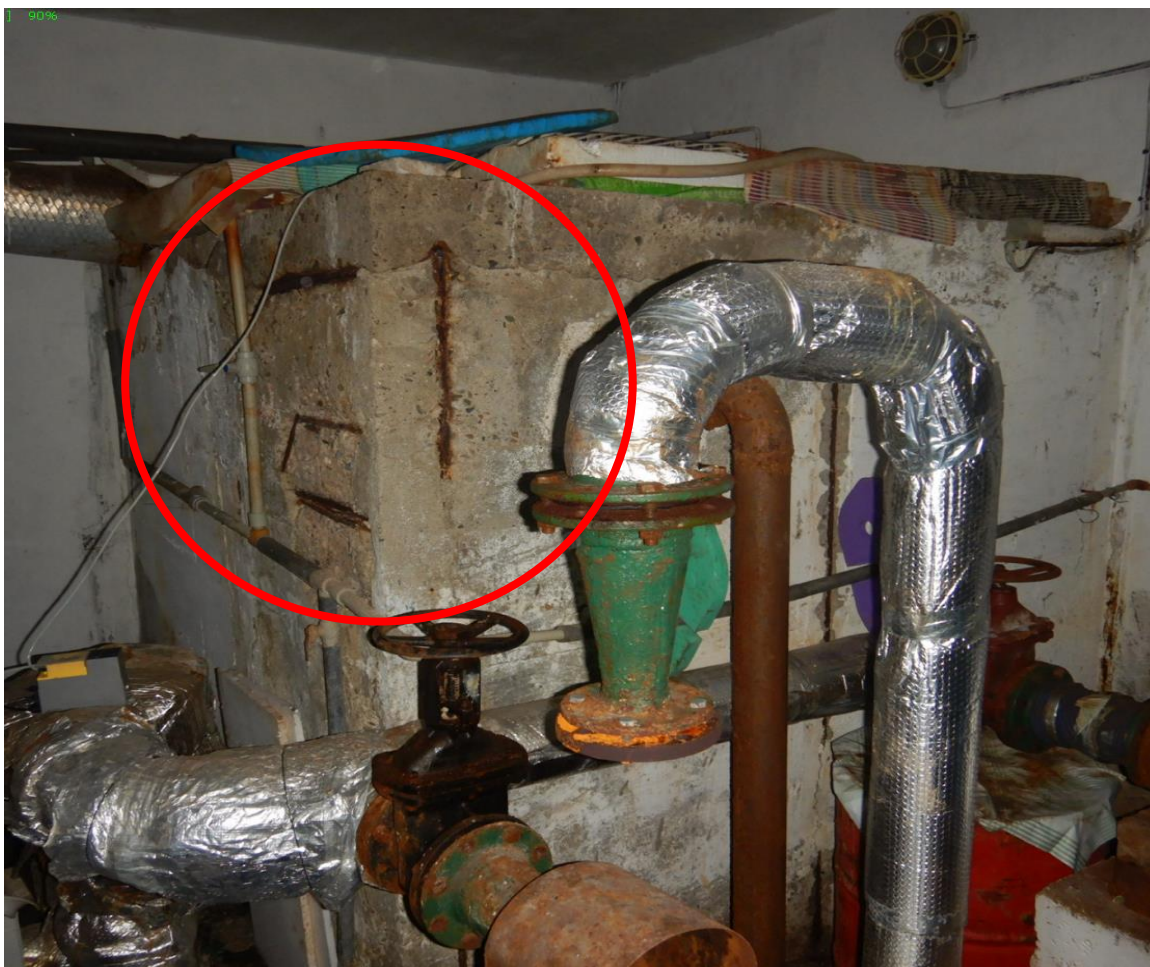
Z místního šetření a vizuální technické prohlídky akumulční nádrže pro plavecký bazén vyplývá viditelné stárnutí, respektive degradace železobetonové konstrukce akumulční nádrže, zejména stěn, kdy dochází k obnažení výztuže, její korozi, kdy s velkou pravděpodobností dochází k narušení statiky a snížení únosnosti celé konstrukce. Příčinou daného stavu je stáří stávající konstrukce, abnormální nepříznivé podmínky v akumulční nádrži (vlhkost, uvolňování zbytkového chloru z vody, zvýšený obsah chloridů), a nedostatečné krytí výztuže poplatné době projektování a provádění akumulční nádrže. Řešení daného stavu je vnější a vnitřní otryskání železobetonové konstrukce, ošetření výztuže při aplikaci stavební chemie a vyložkování akumulční nádrže samonosnou konstrukcí, např. z PE. Vzhledem k rozsáhlému narušování ocelové výztuže nosných částí konstrukce navrhuje neprodlený zásah a sanaci uvedených konstrukčních celků (otryskání a aplikace stavební chemie). Zásadní je také zakrytí akumulčních nádrží, aby se nešířila vlhkost do okolních prostor strojovny a nedocházelo k degradaci jednotlivých strojů a zařízení, ať už starých nebo nových.

**Obr. C-2** Pohled na odhalenou, zkorodovanou výztuž a degradaci železobetonové konstrukce akumulční nádrže plaveckého bazénu.

Z hlediska priorit spadá řešení tohoto stavu akumulční nádrže do celkové rozsáhlejší rekonstrukce jednotlivých prostor technologického zázemí krytého bazénu. Cenový objemový odhad na opravu akumulčních jímek je uveden v kapitole D.

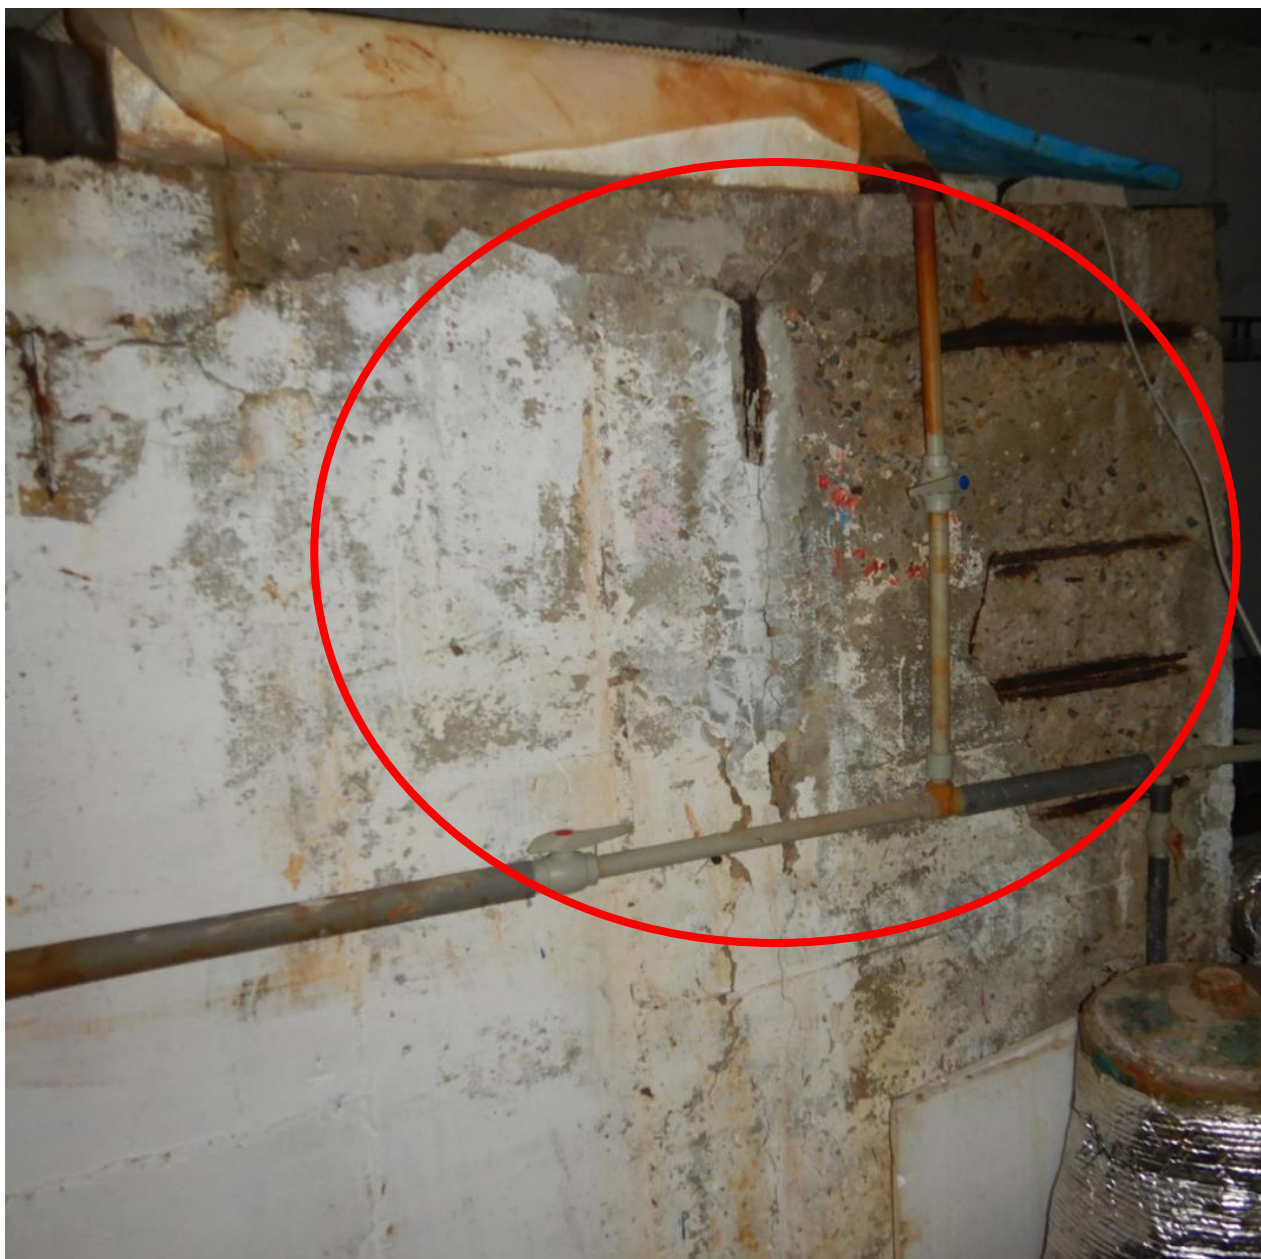
**Obr. C-3** Pohled na narušenou ocelovou výztuž železobetonové konstrukce akumulční nádrže plaveckého bazénu.

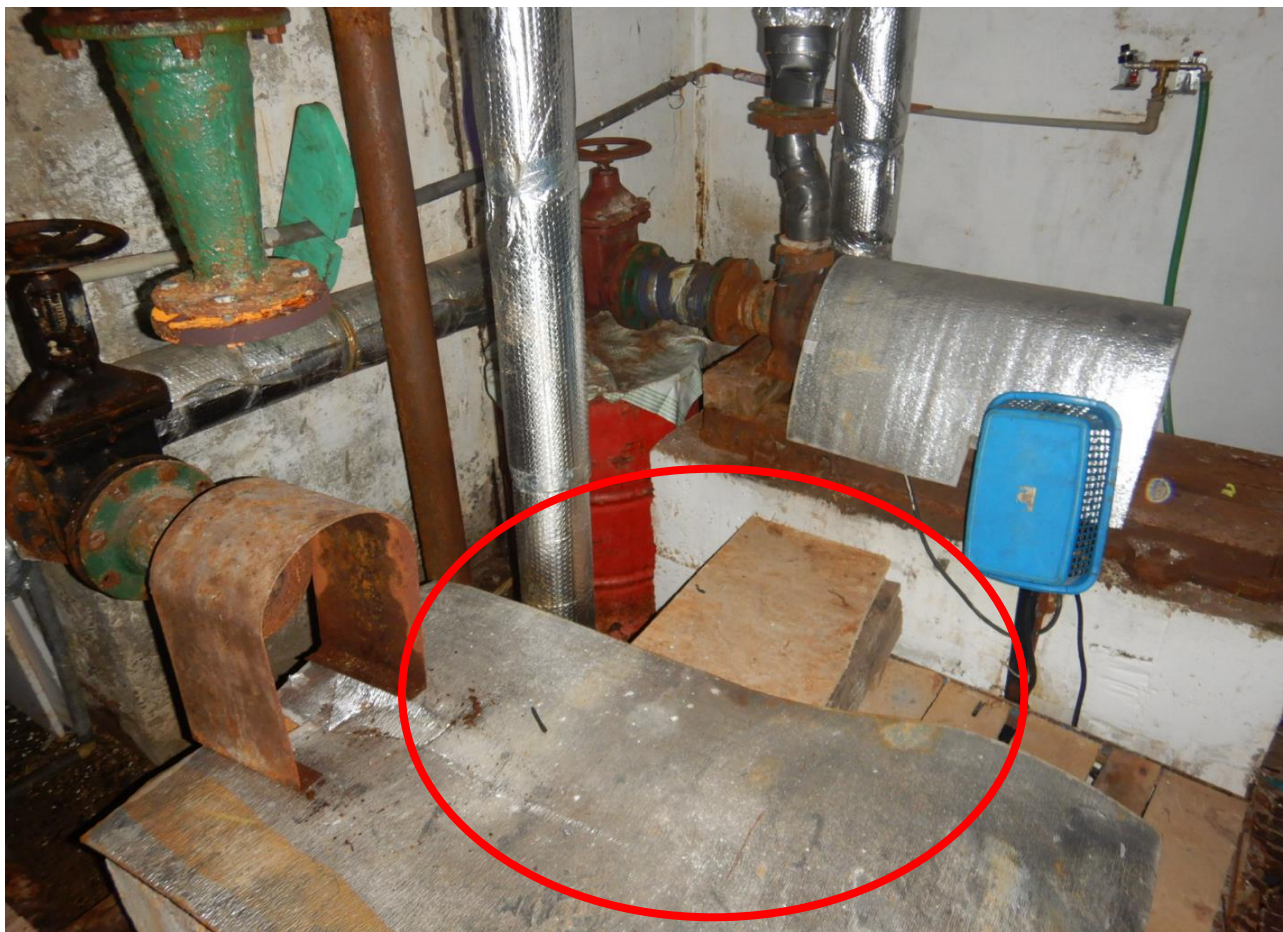
Z místního šetření a vizuální technické prohlídky vyplývá, že ze dvou recirkulačních čerpadel je funkční pouze jedno, které je v havarijním stavu. Důvodem současného stavu je stáří čerpadel a stávající podmínky (vlhkost, agresivní chloridové prostředí, ..). Proto považujeme za nejen nutné, ale i hospodárné, uvažovat o jejich výměně za nová, která budou splňovat požadavek na úsporné provozní náklady. Současné recirkulační čerpadlo je již za svojí životností a mělo být dávno nahrazeno novým. Výměně čerpadel a dalšího zařízení by měla předcházet rekonstrukce stávajícího neutěšeného stavu technologických prostor. Cenový odhad odpovídající současným objemovým cenám je v kapitole D.

**Obr. C-4** Pohled na chybějící recirkulační čerpadlo.

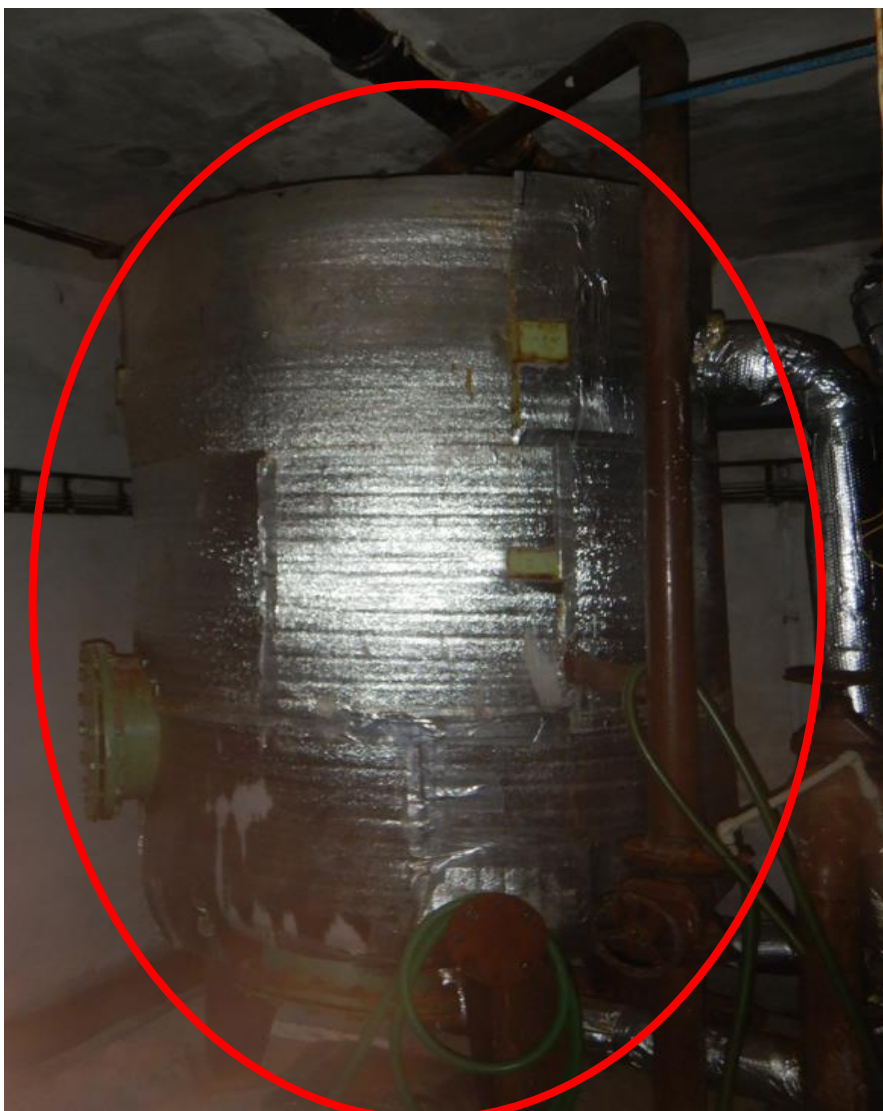
Filtrační jednotka pro plavecký bazén je jedna a je provedena z ocelového materiálu. Provozovatelem byl filtr a armaturní sestava filtru zakryta hliníkovou folií z důvodu tepelné izolace a ochrany ocelových částí před korozí. Na odkryté části filtru bez folie, viz. Obr. C-7 je viditelná koroze vrchlíku filtru včetně příruby. Popisný štítek na filtru ohledně datumu výroby nebyl přístupný, lze předpokládat, že bude filtr vyroben v době dodávky celé technologie úpravny vody, tj. v 90. letech minulého století. Vzhledem ke stáří filtru a místním podmínkám lze předpokládat korozi vnitřních částí filtru (šachtový přeliv, jednotlivé scezovací trysky a tlakový trubní rozvod. Vzhledem ke stávajícímu stavu a provozním tlakovým požadavkům, je nezbytná **okamžitá výměna** ocelového filtru za nový, například z ovíjeného laminátu. Důvodem výměny filtru je potenciálně náhlé „poškození filtru“ a rozsáhlý únik vody, který způsobí neschopnost provozování filtru, což bude v přímém rozporu s ustanovením vyhlášky MZ č. 238/2011 Sb. Provoz plaveckého bazénu bude muset být zastaven. Cenový odhad objemových cen na výměnu filtru je uveden v souhrnné tabulce v kapitole D.

**Obr. C-6** Pohled na stávající ocelový filtr plaveckého bazénu, který je obalen hliníkovou folií.

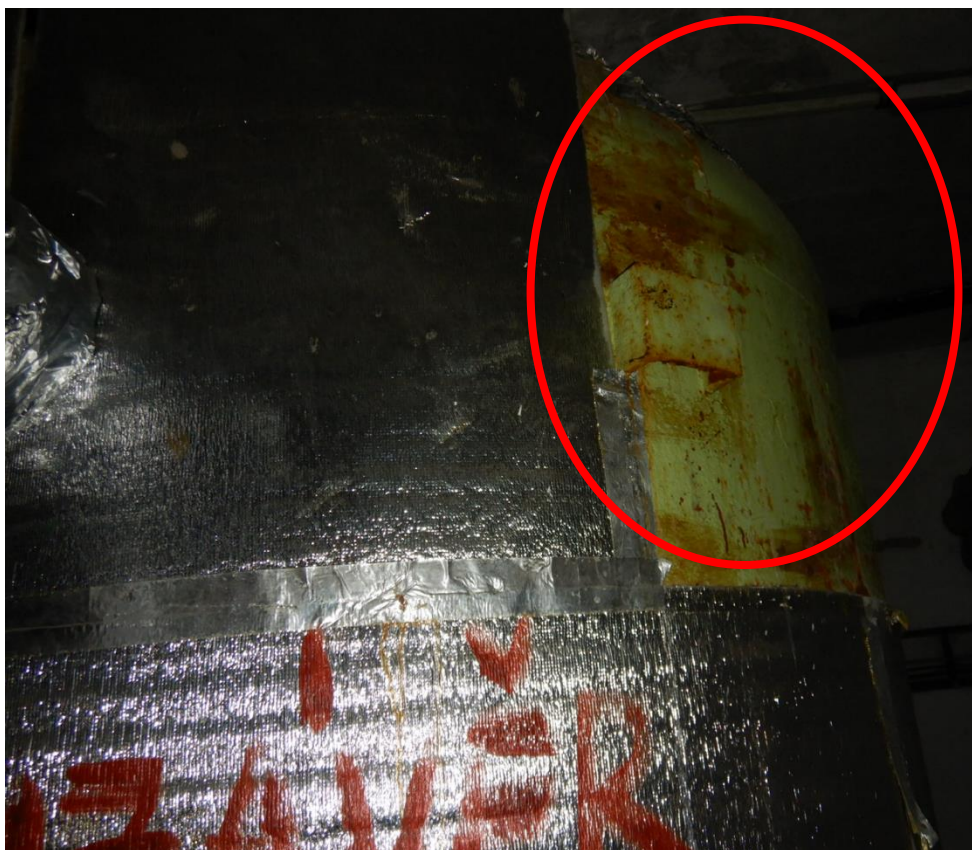
**Obr. C-7** Detailní pohled na korozi odkryté části ocelového filtru horního vrchlíku filtru plaveckého bazénu.

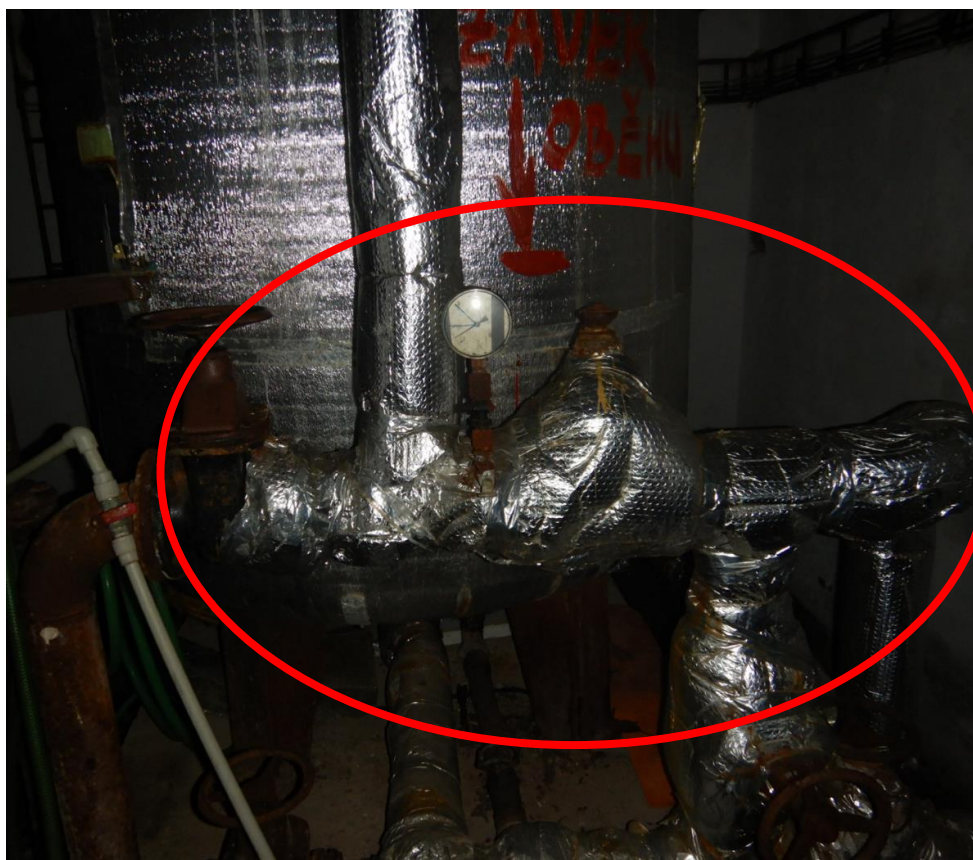
**Obr. C-8** Pohled na ocelovou armaturní sestavu filtru plaveckého bazénu.

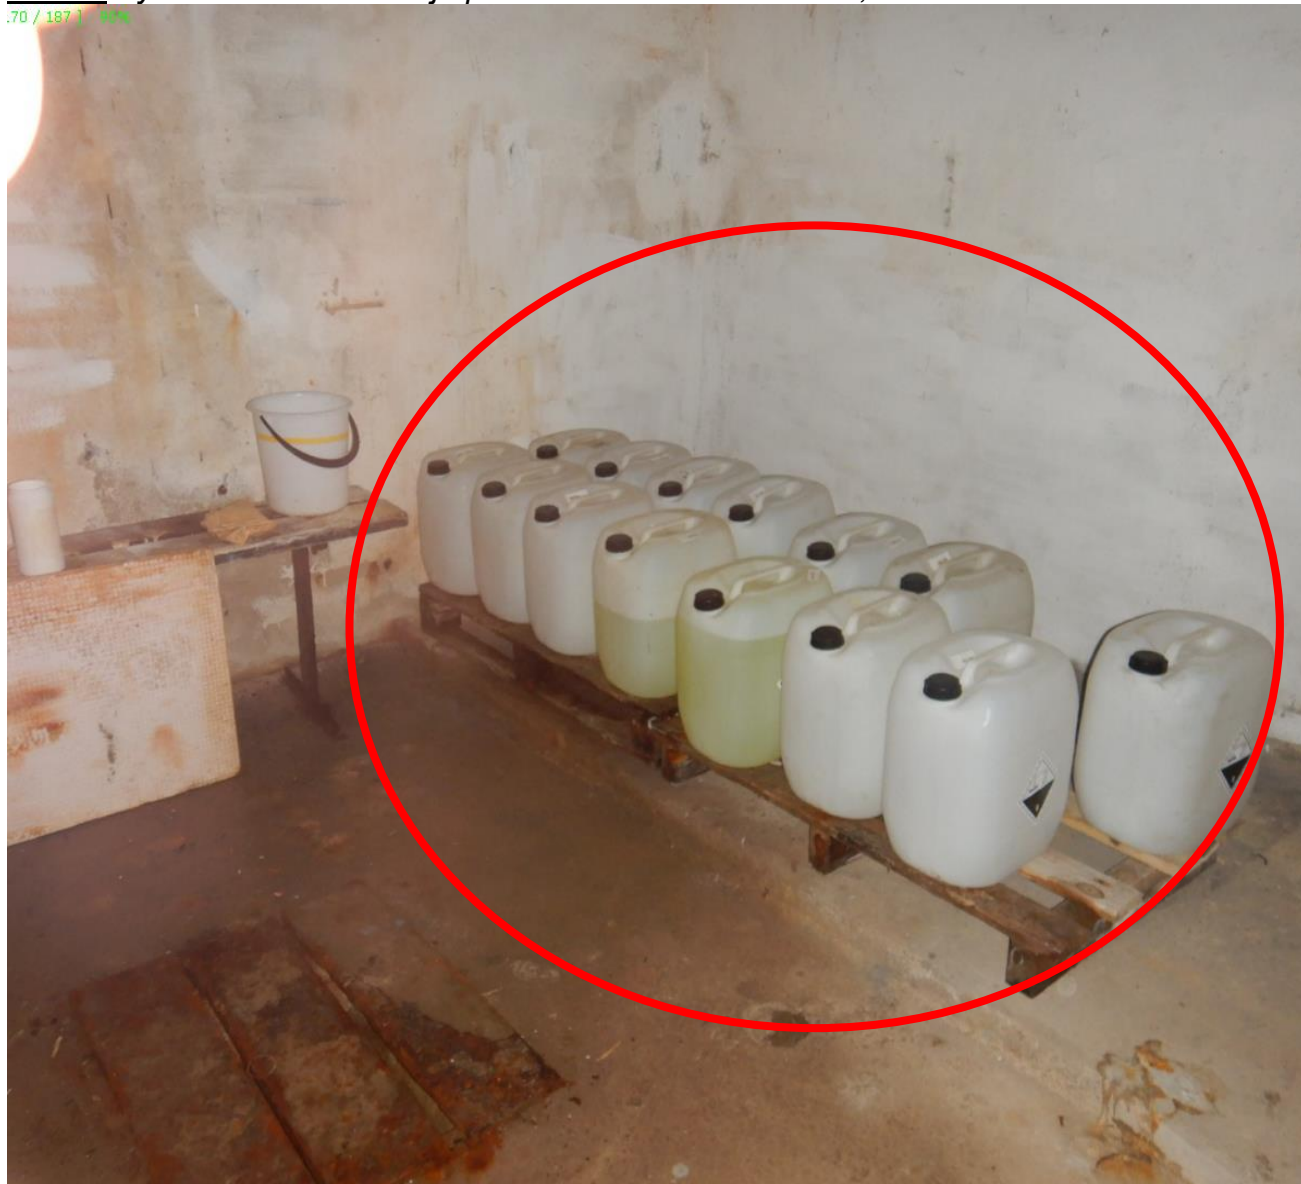
Chemické hospodářství, jednotlivé skladovací prostory a skladování činidel jako celku se k datu místního šetření jeví v nedobrému stavu a je potřeba okamžité náhrady. Jednotlivé chemikálie musí být skladovány odděleně, místnost odvětrána, ..apod, což v současnosti není provedeno. Dávkování jednotlivých činidel musí být v souladu s platnými předpisy, což v současnosti není prováděno.

**Obr. C-10** Pohled na způsob skladování jednotlivých činidel používaných následně k dávkování do vody plaveckého bazénu.

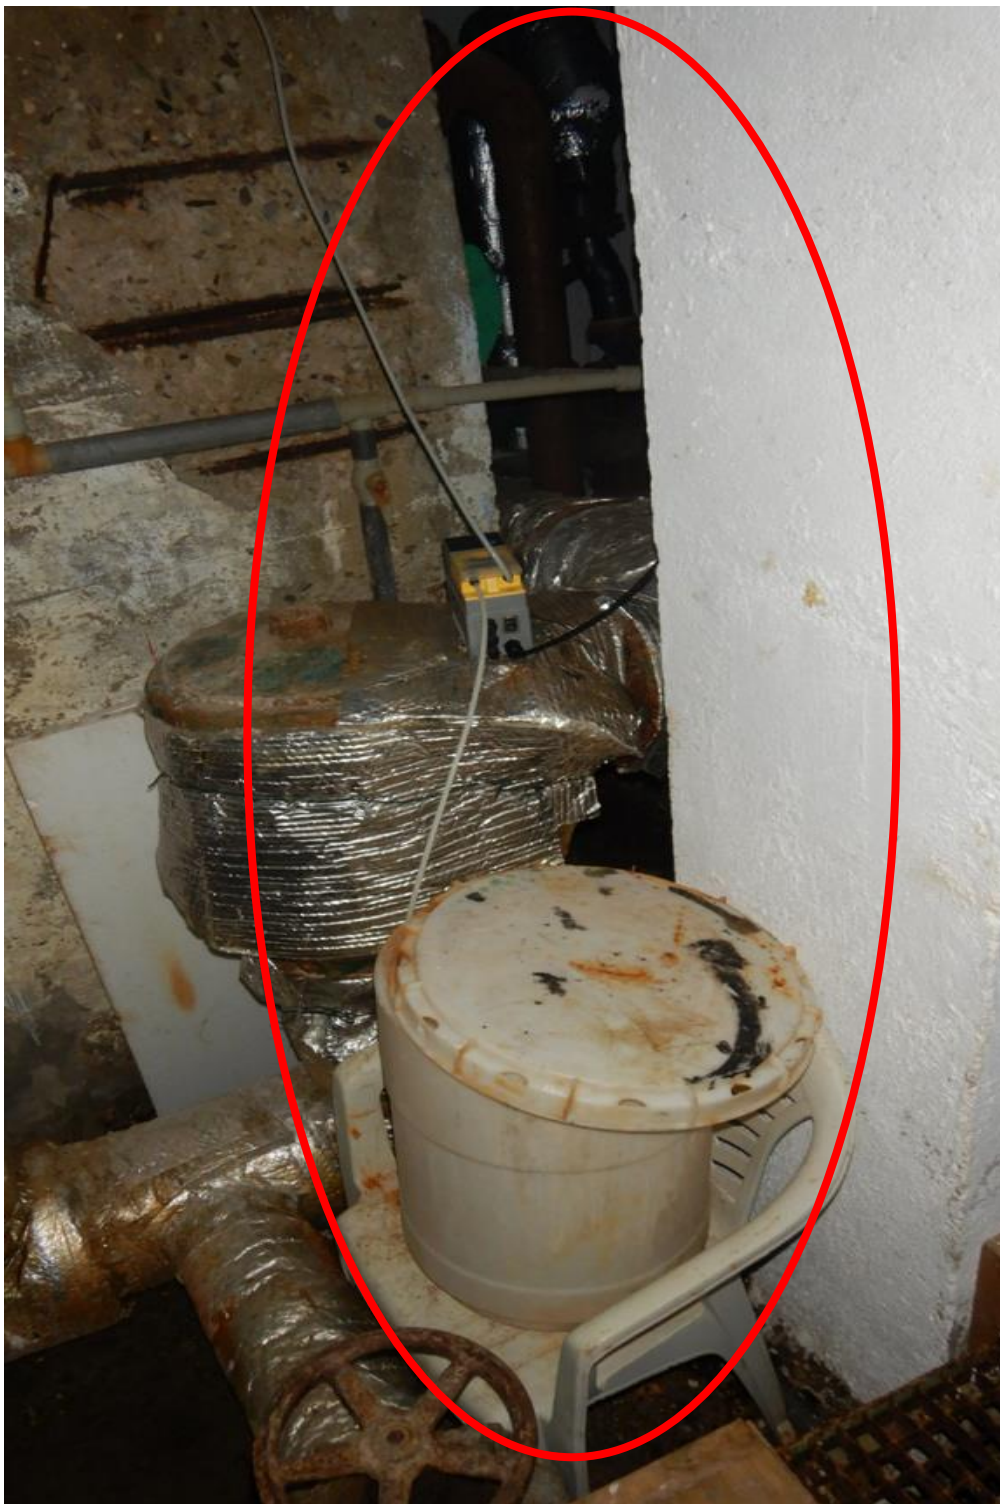
bezpečnostních předpisů a norem. Nevhodný způsob dávkování a nakládání s používanými chemikáliemi vede nejen k potenciálnímu ublížení na zdraví koupajících se osob, ale i obsluhy, a dochází často i k narušení okolních konstrukcí. K provozní obměně musí dojít u jednotlivých komponent např. oddělené skladování nádob s chemikáliemi, výměna hadicových rozvodů, dávkovacích čerpadel, vstřikovacích ventilů apod. Cenový objemový odhad prací odpovídající současným cenám je uveden v kapitole D.

**Obr. C-11** Pohled na nevhodné, nebezpečné dávkování činidla do bazénového recirkulačního okruhu.

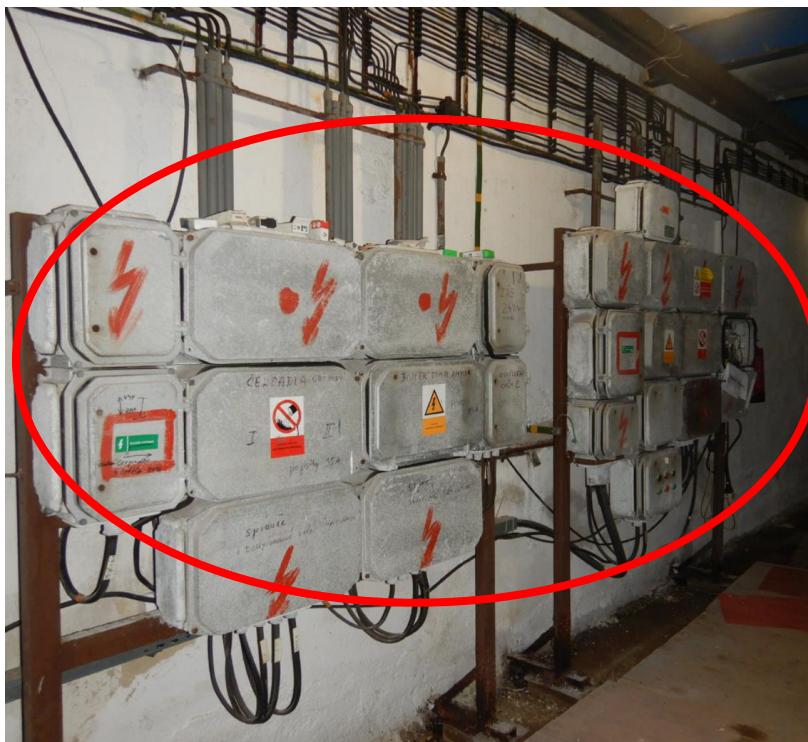
Elektrické silnoproudé rozvody v technologickém zázemí I.NP jsou v různém stavu, tak jak probíhala výměna některých strojů a zařízení v jednotlivých letech. Od trafostanice vedou kabely dále do rozvodnic umístěných v technické strojovně. Rozvody elektroinstalace jsou převážně původní a vedeny na zdi v nosné ocelo-plechové konstrukci, která vykazuje korozi. Koroze vznikla převážně tam, kde prosakuje voda ze stropních konstrukcí nebo v místech kondenzace vlhkosti na stěnách ocelových lávek. Silové kabely jsou pravděpodobně vzhledem k době realizace a provedeny z hliníku. Místa s kabelovými lávkami je třeba vyměnit za nové drátěné žárově pozinkované. Protokol revize elektroinstalací nebyl předložen. Vzhledem k tomu, že je zatékání spojeno s poruchami v konstrukci a stropu, bude nezbytné provést rozsáhlejší rekonstrukci, při které dojde k zamezení zatékání vody do stavebních konstrukcí. Provizorní oprava nemá v tomto případě smysl. Je nutno podotknout, že v případě rekonstrukce dojde k poškození těchto rozvodů a bude třeba je vyměnit. Cenový odhad prací vycházející z aktuálních objemových cen je uveden v kapitole D.

**Obr. C-12** Pohled na spínače a pojistky silnoproudých rozvodů v technologii úpravy bazénové vody

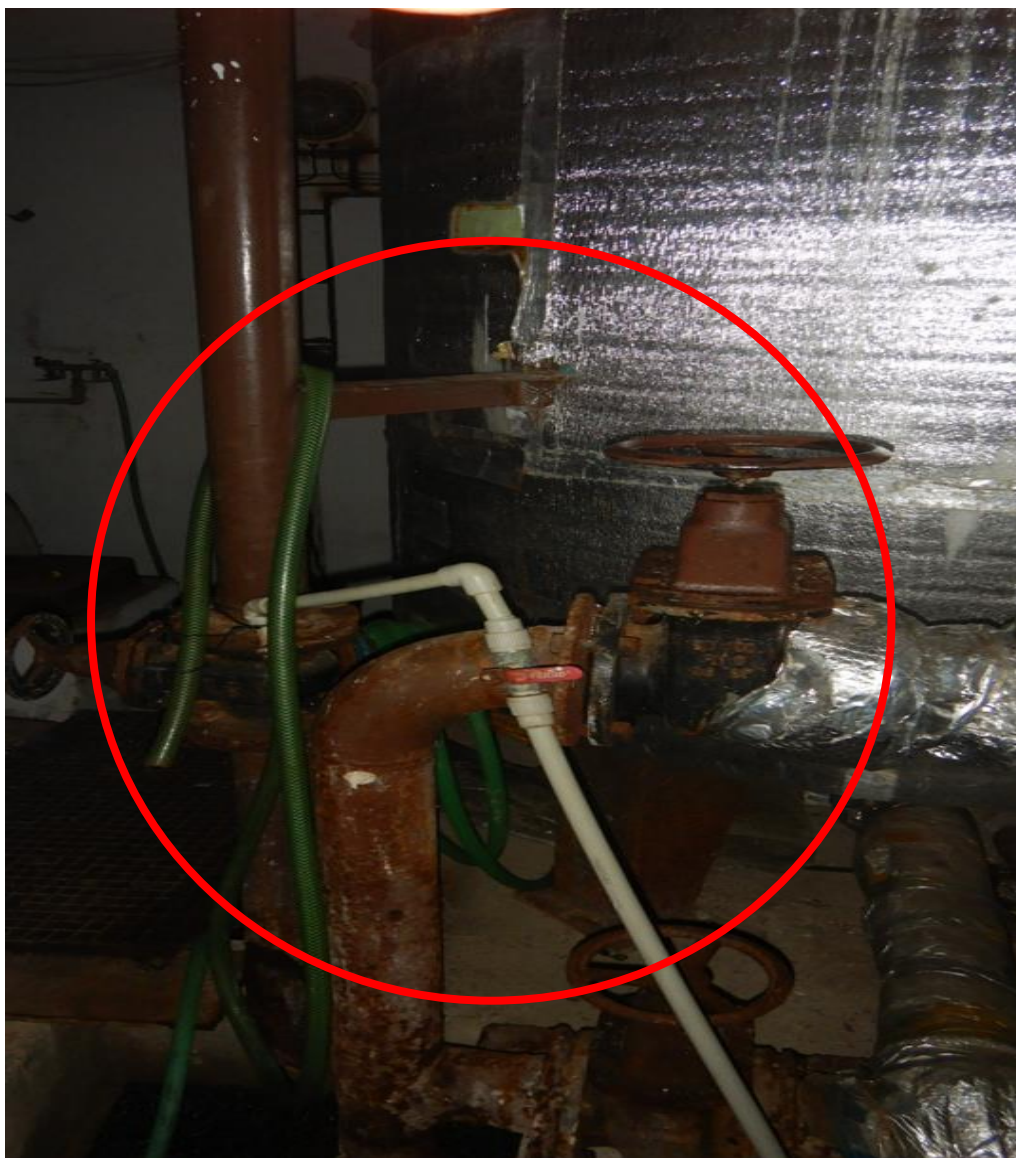
**Obr. C-13** Pohled na trubní rozvody u filtru.

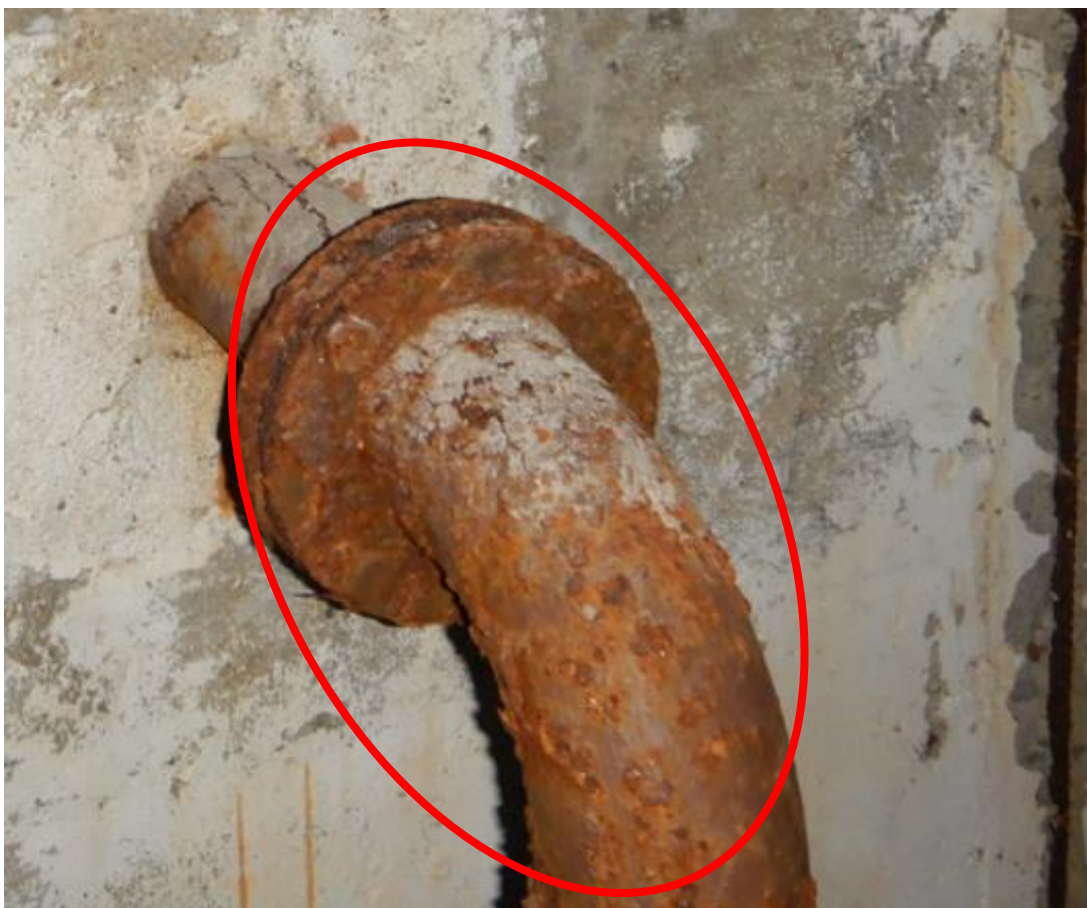
**Obr. C-14** Pohled na rozsáhlou korozi gravitačního potrubí.

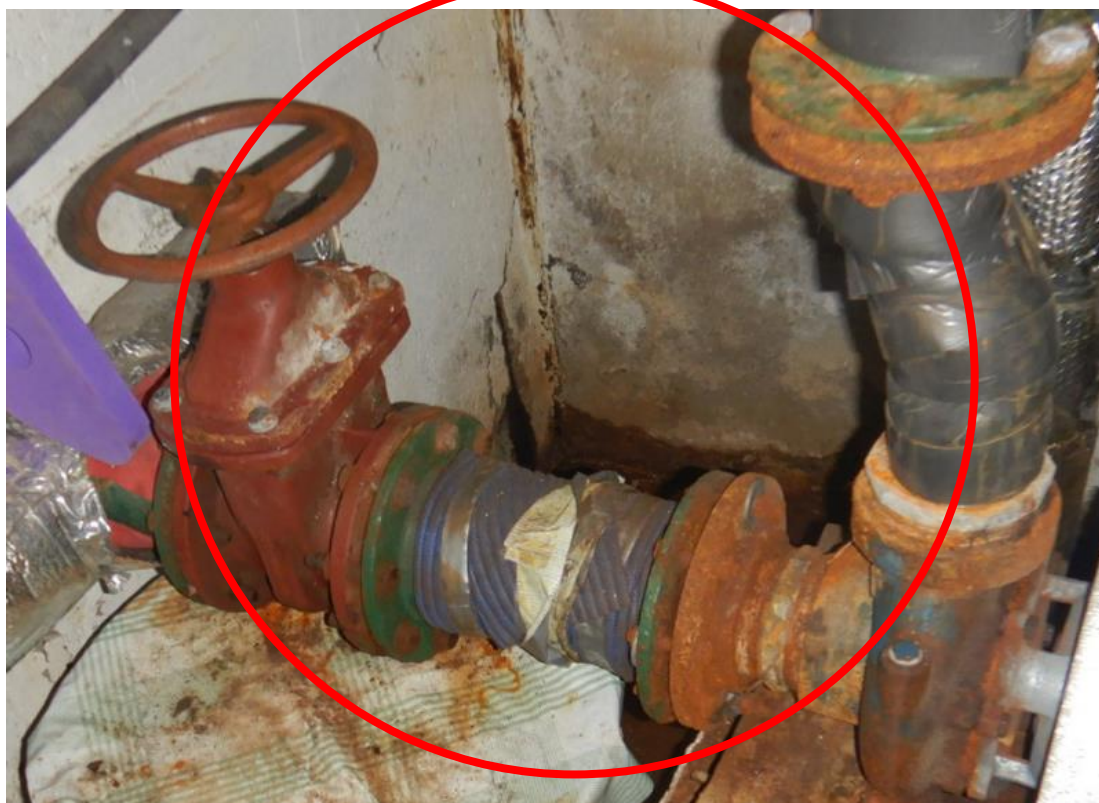
**Obr. C-15** Pohled na rozsáhlou korozi armatur, sacího potrubí včetně provizorní opravy a výtlačného potrubí.

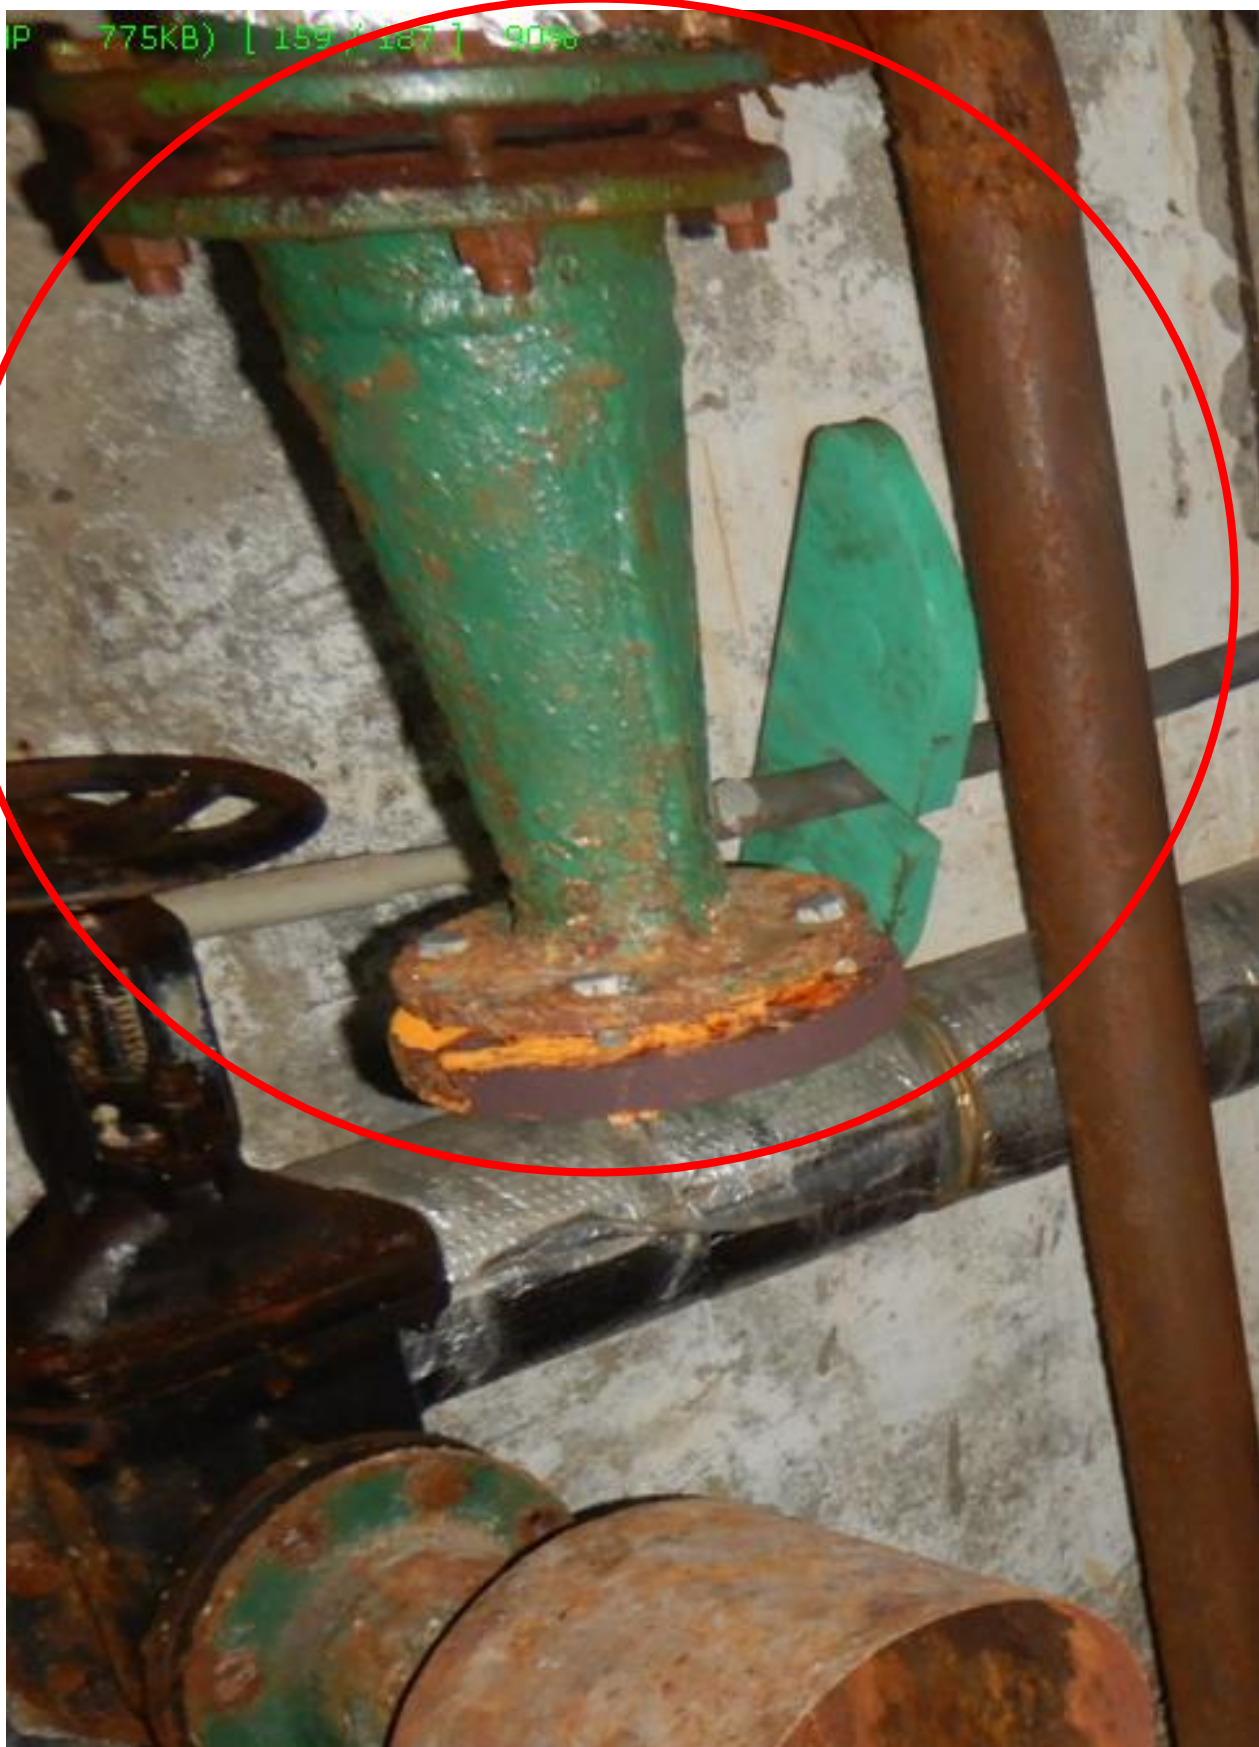
**Obr. C-16** Pohled na rozsáhlou korozi armatur a výtlačného potrubí.

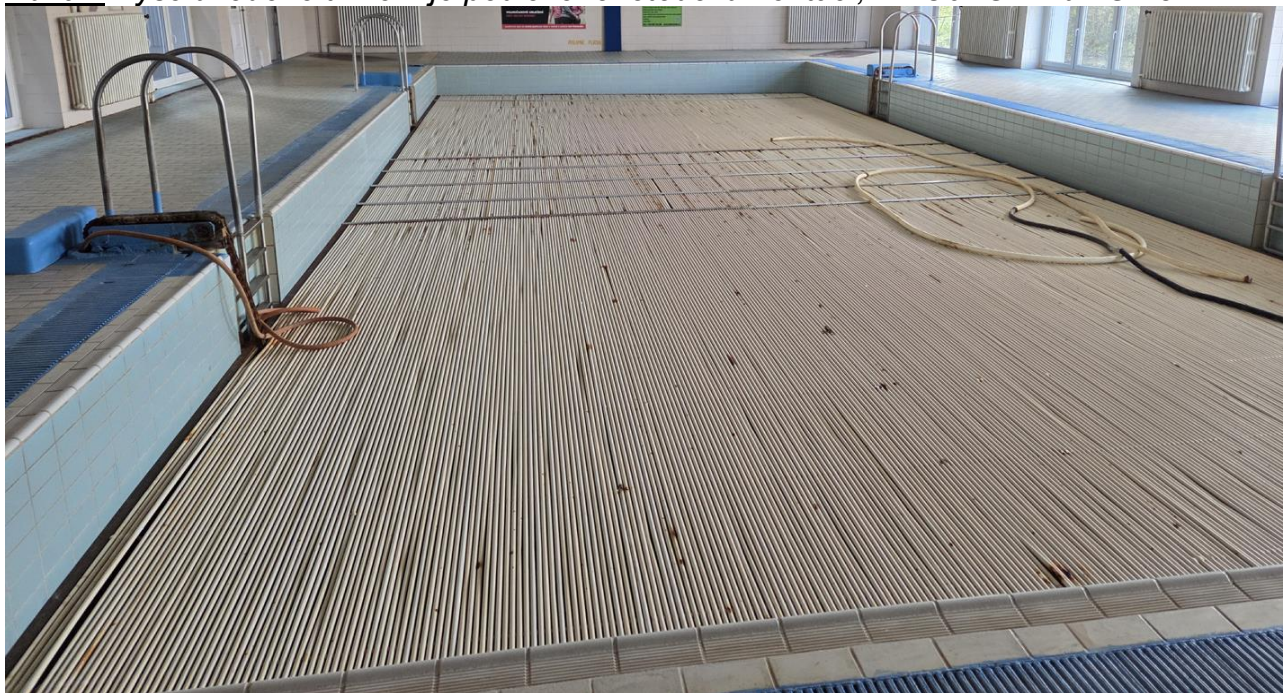
Povrchová úprava vnitřní části železobetonové konstrukce bazénové vany je provedena v horní části stěny ze 2/3 hloubky z keramického obkladu, který vykazuje lokální poškození (praskliny a úlomky keramiky), čímž hrozí zranění koupajících v bazénu. Nejvíce jsou poškozeny místa kolem niky pro výstupní žebříky, viz obr. C-19. Přelivná hrana bazénu je provedena z keramické tvarovky, která navazuje přes řadu dlažby na přelivný žlábek, který je překryt plastovou roštnicí. Roštnice je místy značně degradovaná a nesplňuje podmínky bezpečného provozu dle bezpečnostní normy ČSN EN 13451 a ČSN EN 15288. Dno bazénu a zbylá část stěny bazénu je z 1/3 provedena z „gletovaného“ betonu. Ve dně bazénu se nachází dnové trysky, které prostupují skrz dnovou konstrukci a přivádí upravenou vodu z filtrů. Součástí vnitřní části bazénové vany je konstrukce pohyblivého mezidna, která má sloužit k nastavení požadované hloubky v bazénu dle potřeb návštěvníků. Konstrukce mezidna uvnitř bazénu je provedena z nosné ocelové konstrukce, která je poháněna mechanickým pohonem, který je umístěn pod hladinou a vně bazénové vany. Na ocelové konstrukci je osazeno mezidno, které je tvořeno řadou ocelových tyčí poskládaných vedle sebe tak, aby bylo umožněno protékat upravené vodě skrz vzniklé mezery, viz. Obr. C-19. Jednotlivé tyče vykazují značné opotřebení a velkou ostrost vzniklých hran v místě poškození. Vzhledem ke stavu degradace a poškození mezidna není možné dále bazén s mezidnem používat. Jako variantní řešení se jeví demontovat mezidno a využívat bazén bez mezidna. Vzhledem ke stavu okolních obkladů stěn vnitřní části bazénu, lokální netěsnosti bazénové vany a statického narušení nosné konstrukce bude nutné bazénovou vanu opravit. Jako vhodná a nejlevnější se jeví varianta hydroizolační stěrky s keramickým obkladem, vyvložkování folií, vyvložkování nerezovou konstrukcí s folií nebo vyvložkování samostatnou nerezovou konstrukcí. Pokud bude požadavek investora na zachování víceúrovňové hloubky v bazénu, potom připadá pouze jediné řešení a tím je nerezová konstrukce s mezidnem. Cenový odhad objemových prací odpovídající současným cenám je uveden v kapitole D.

**Obr. C-17** Celkový pohled vnitřní plavecký bazén a na poškozené roštnice kryjící přelivný žlábek.

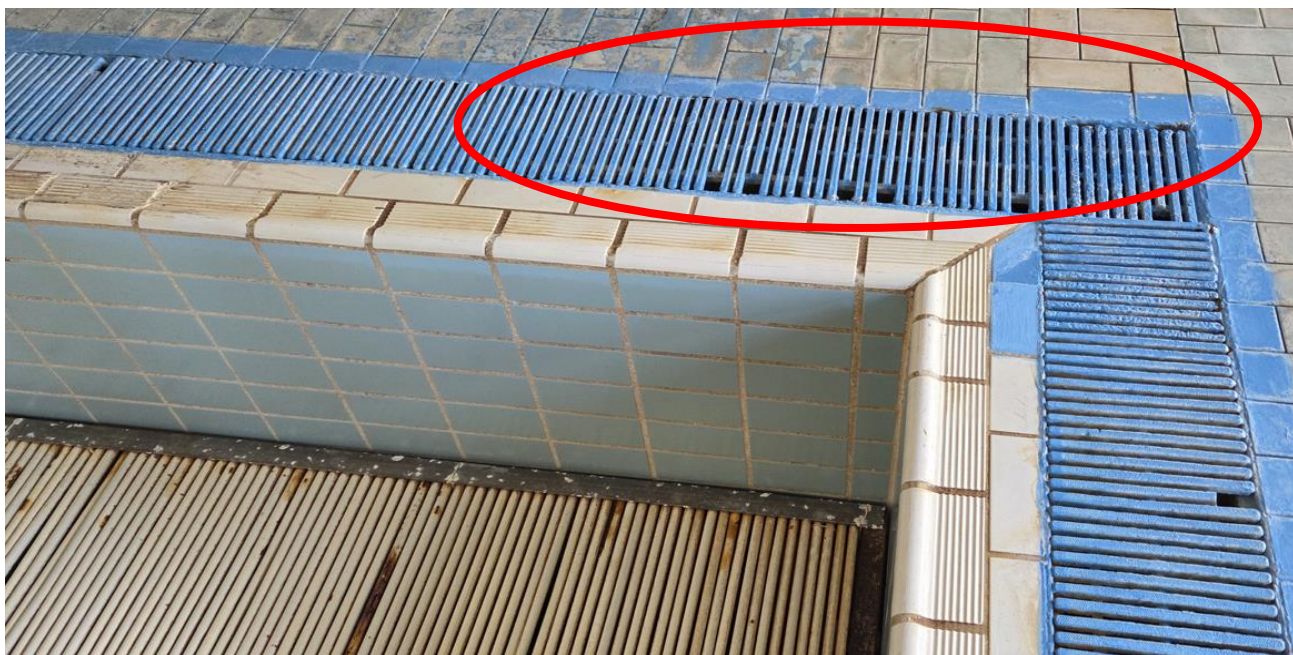
**Obr. C-18** Detailní pohled na poškozené roštnice kryjící přelivný žlábek vnitřního bazénu.

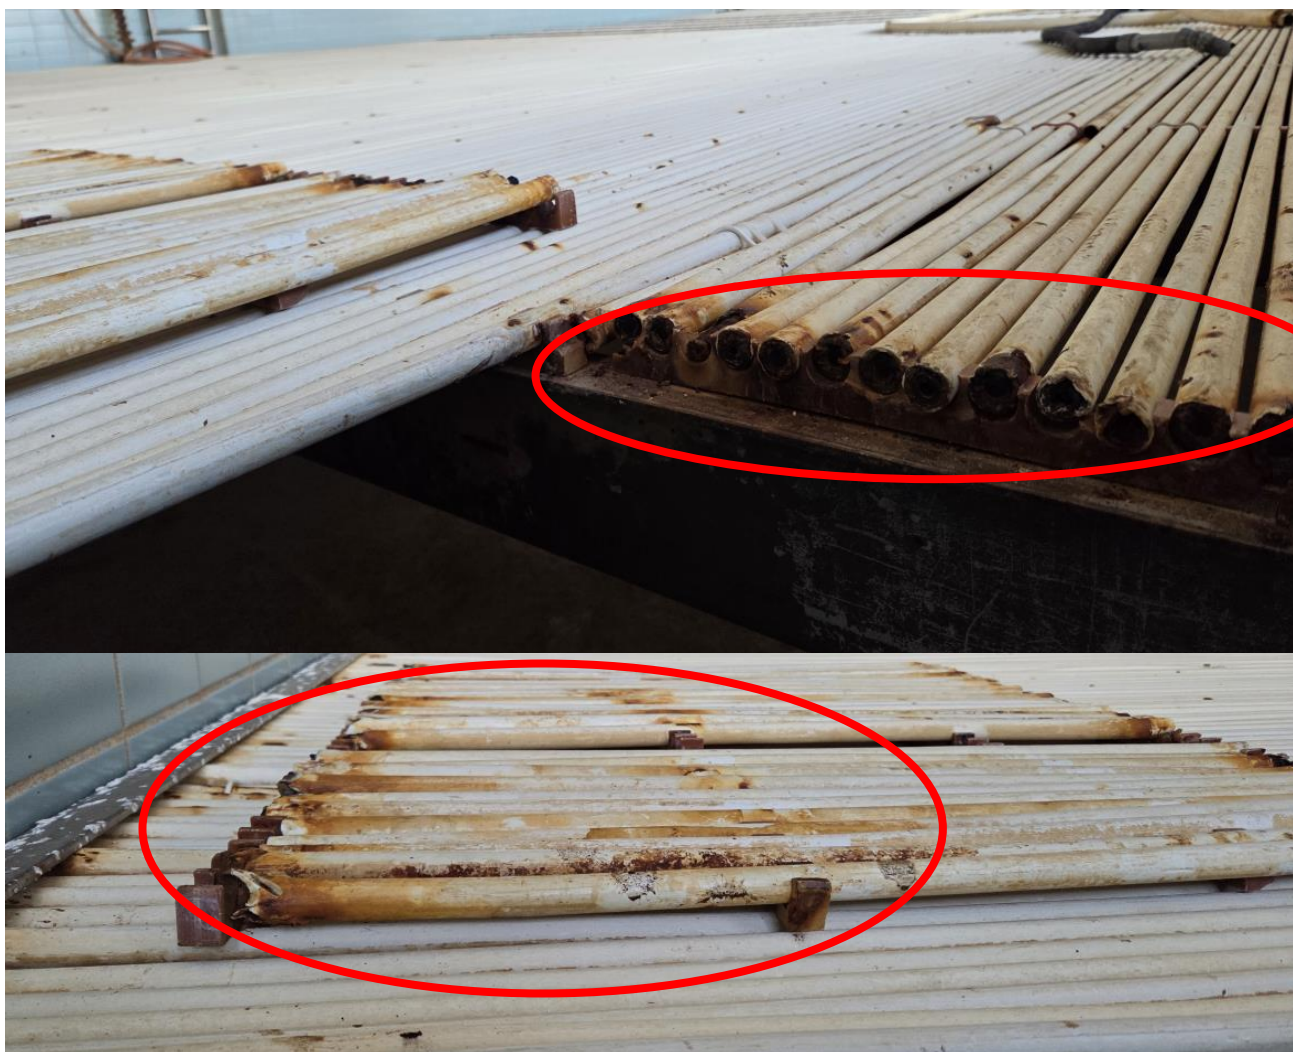
**Obr. C-19** Detailní pohled na zkorodované ocelové tyče pohyblivého mezidna plaveckého bazénu.

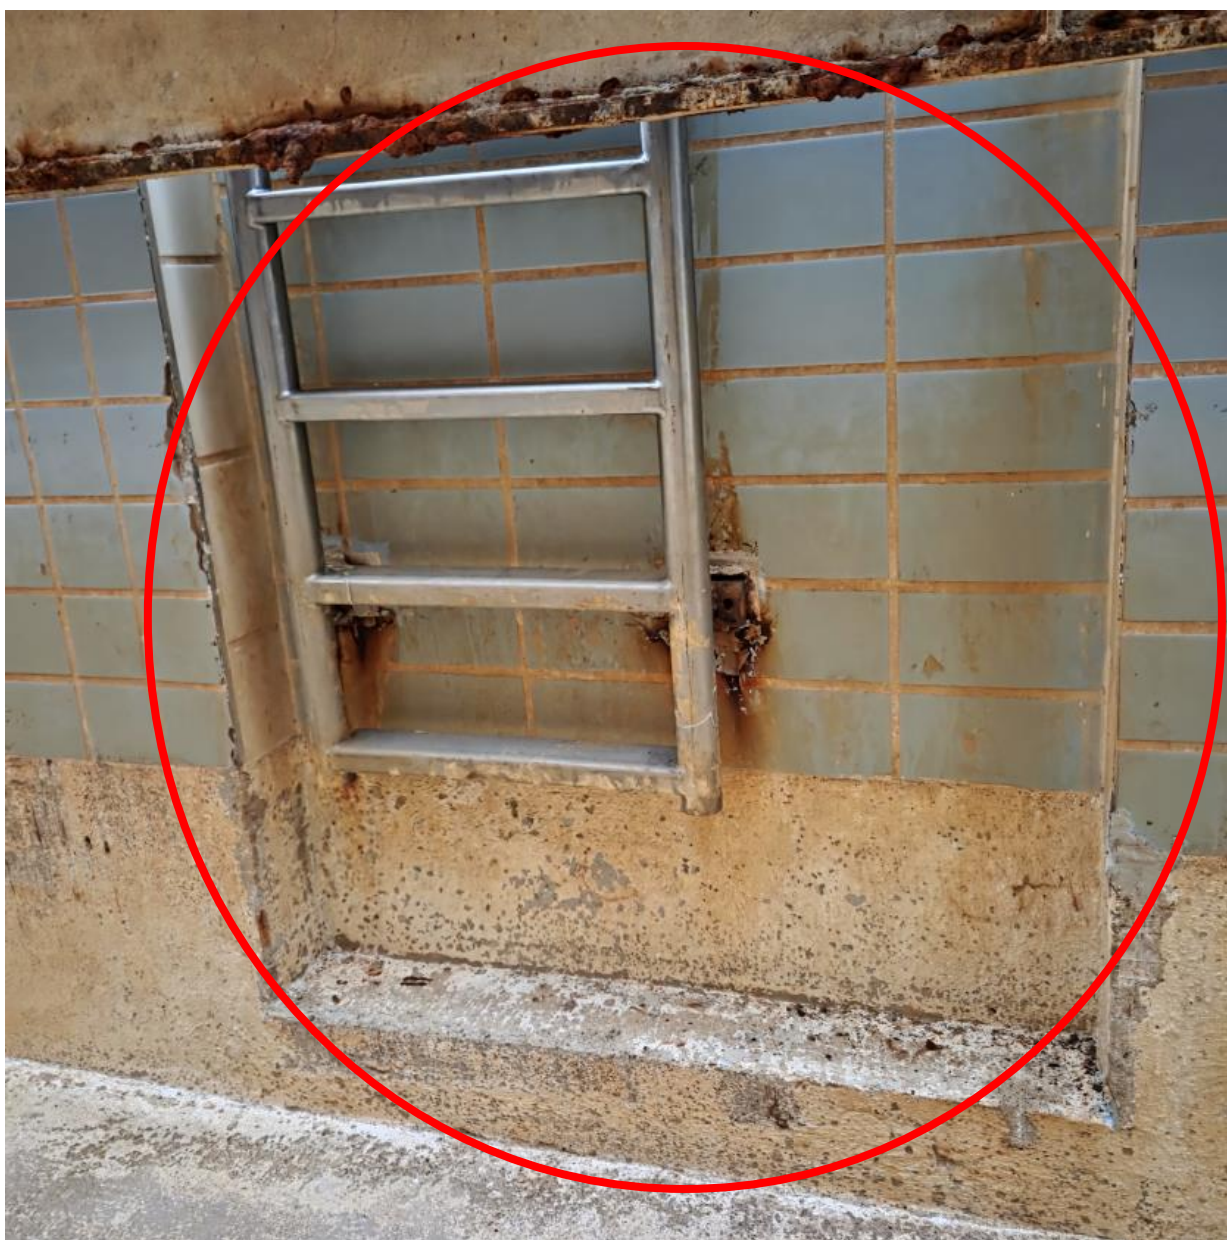
**Obr. C-23** Detail poškozené keramiky u výstupního žebříku umístěného v nise plaveckého bazénu.
