# **ODBORNÉ STANOVISKO**

**č. 289-25**

**k aktuálnímu technologickém stavu krytého  
plaveckého bazénu v Tuchlovicích**

V Praze dne 26.11. 2025

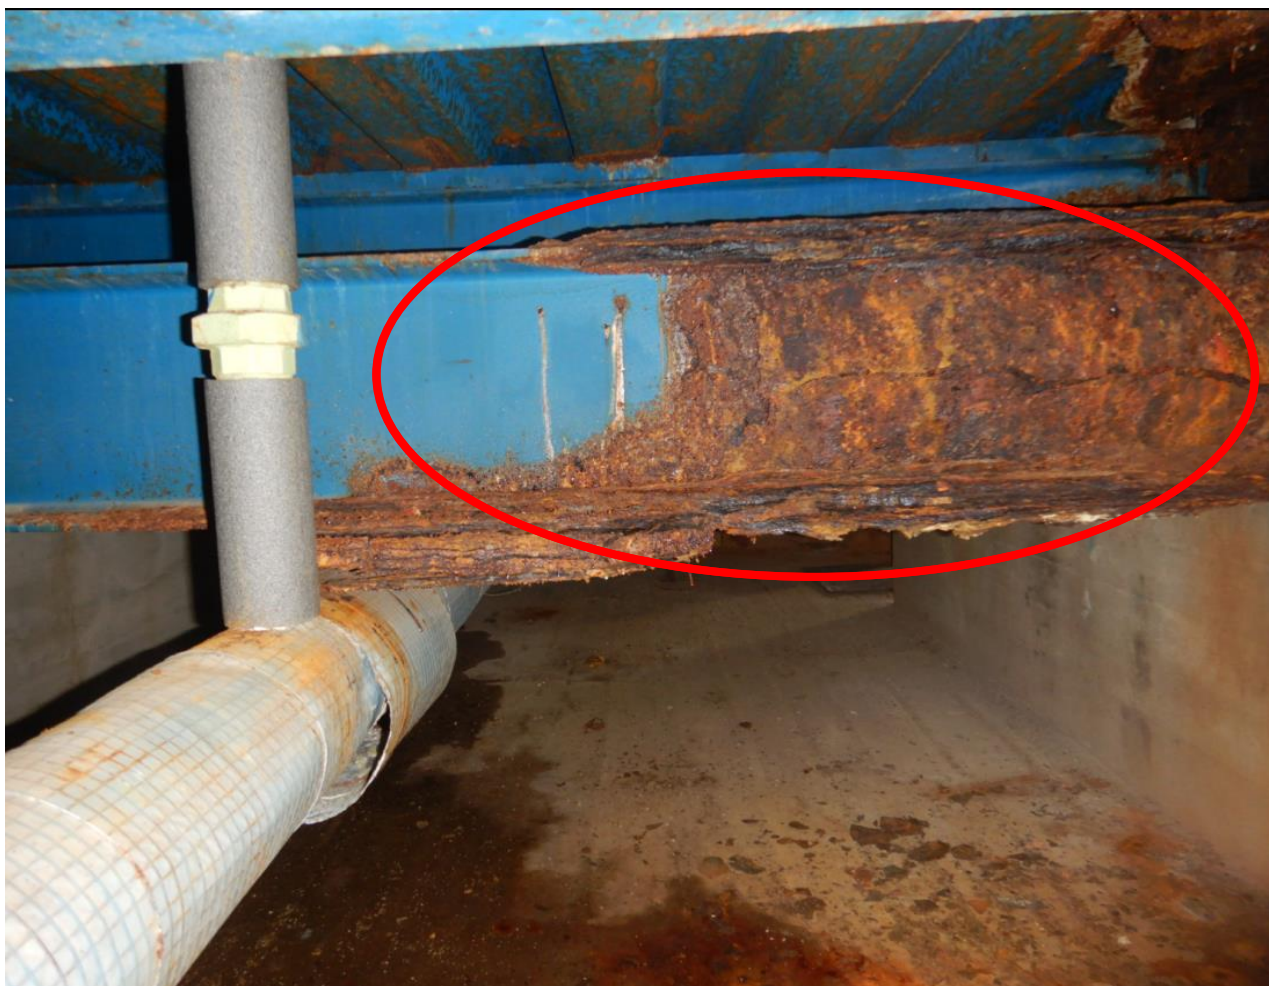
Bazénová vana je konstrukčně řešena tak, že nosnou konstrukcí jsou ocelové nosníky tvaru I, které jsou osazeny na železobetonové patky, které tvoří místy až pasy. Výška železobetonových pasů a patek je cca 800 mm. Prostor pode dnem bazénu je tedy přístupný při omezeném pohybu. Prostor mezi pasy a patkami je místy vyzděn pěnosiilikátovými tvárniciemi. Na tyto I nosníky je položen vlnitý trapézový ocelový plech, který tvoří rub dna bazénu a současně tvoří tzv. ztracené bednění vybetonovaného železobetonového dna bazénu. Mocnost železobetonového dna bazénu nebyla zjištěna, lze předpokládat, že bude cca 250 až 300 mm. Podélně a příčně je v tomto prostoru rozvedeno přírodní výtlačné potrubí, které vede z úpravny bazénové vody a bodově prochází skrz železobetonovou konstrukci dna, a je zakončeno v návodní straně ve dně bazénu litinovými tryskami. Stav jednotlivých materiálů, zvláště ocelových nosníků je patrný z pořízené fotodokumentace. Z dokumentace je patrné, že některé nosné nosníky jsou zkorodované do té míry, že vykazují oddělení jednotlivých ocelových plátů. Degradace ocelových nosníků a trapézových plechů je způsobena zatékáním bazénové vody do konstrukce dna a následně na ocelové nosníky. Z rozsahu narušení ocelových nosníků vyplývá nutné vyztužení takto staticky oslabených míst I nosníků. Zkorodované trapézové ocelové plechy je potřeba zbavit rzi např. pískováním a provést minimálně dva nátěry. Výpočet zesílení je na statikovi, který navrhne rozměr a tloušťku v rámci prováděného projektu rekonstrukce celého objektu. Vzhledem k tomu, že do konstrukce dna bazénu zatéká je třeba primárně řešit vodotěsnost bazénové vany z návodní strany. Jak je uvedeno v popisu vnitřní části bazénové vany (viz kapitola C1) lze na opravu stěn a dna použít hydroizolační stěrku a keramický obklad nebo folii nebo nerezovou konstrukci s nakaširovanou folií nebo samostatnou nerez.

**Obr. C-24** Pohled na rozsah koroze na ocelovém I profilu, kde je patrné tzv. listování ocele, kdy se odlupují jednotlivé pláty ocele o tloušťce až 2 mm. Součástí obrázku je rozvodné přívodní potrubí upravené vody vedoucí do trysek ve dně bazénu.

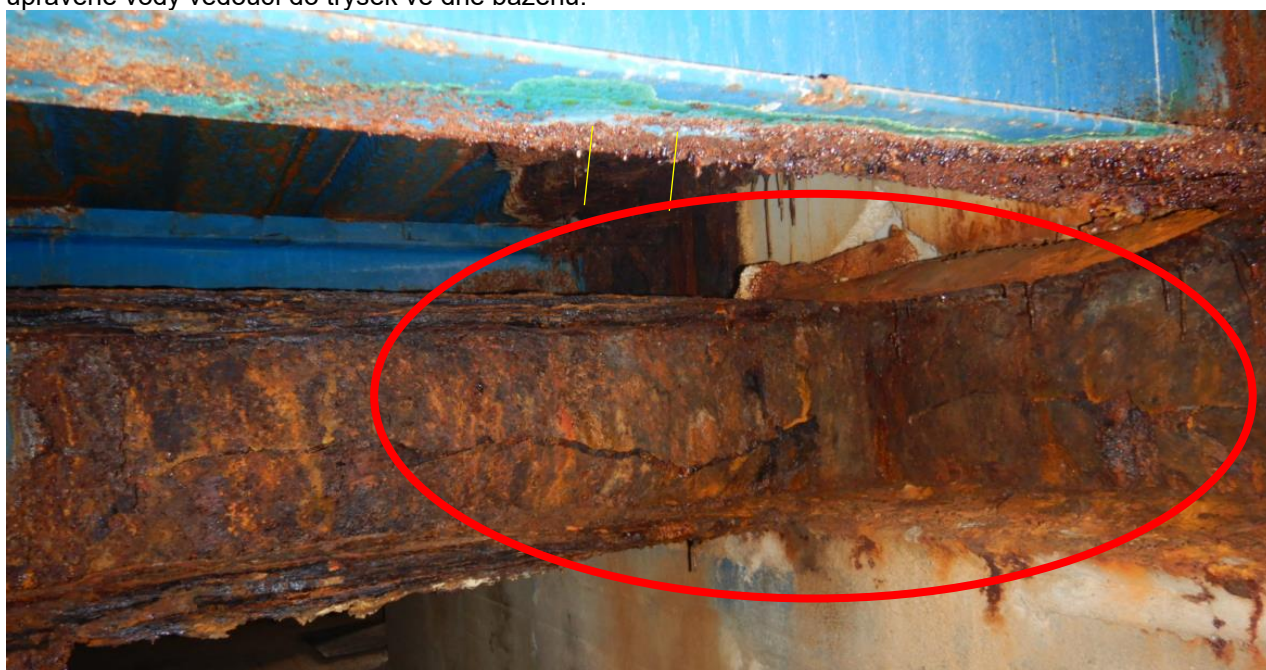
**Obr. C-25** Jiný pohled na rozsah koroze na ocelovém I profilu, kde je patrné tzv. „listování“ ocele, kdy se odlupují jednotlivé pláty ocele o tloušťce až 2 mm.

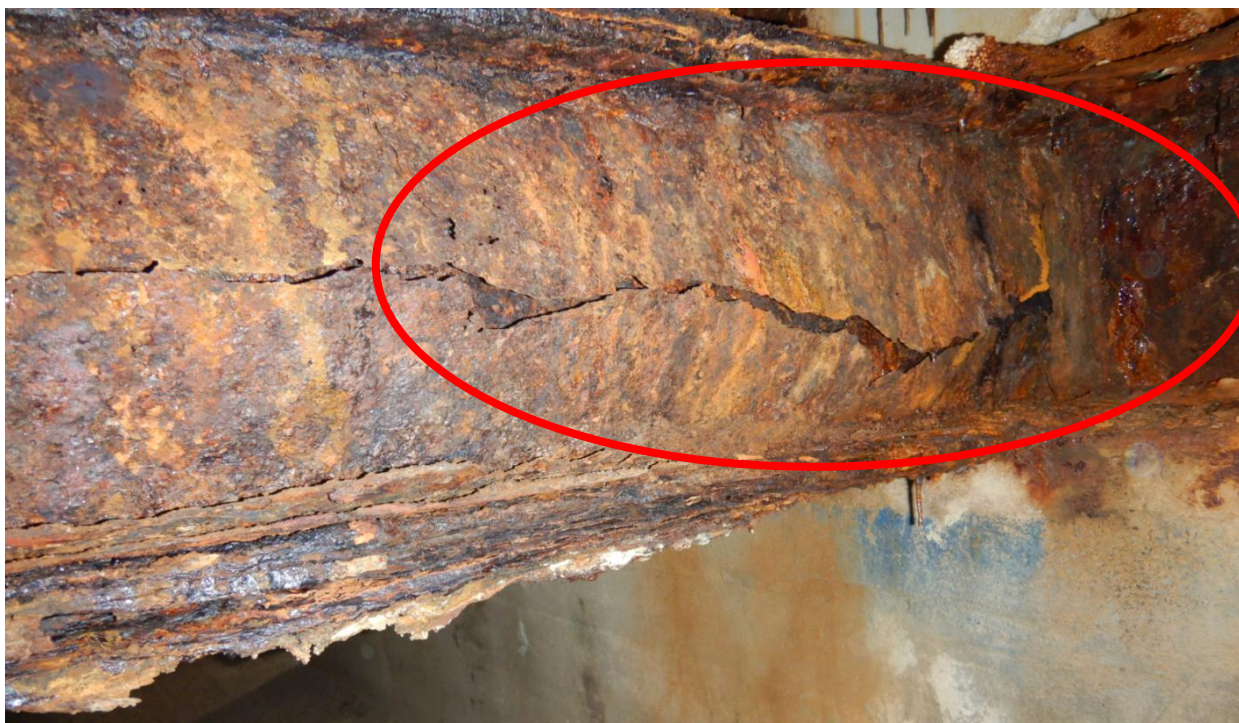
**Obr. C-26** Detailní pohled na rozsah koroze na ocelovém I profilu, kde je patrné tzv. „listování“ ocele, kdy se odlupují jednotlivé pláty ocele o tloušťce až 2 mm.

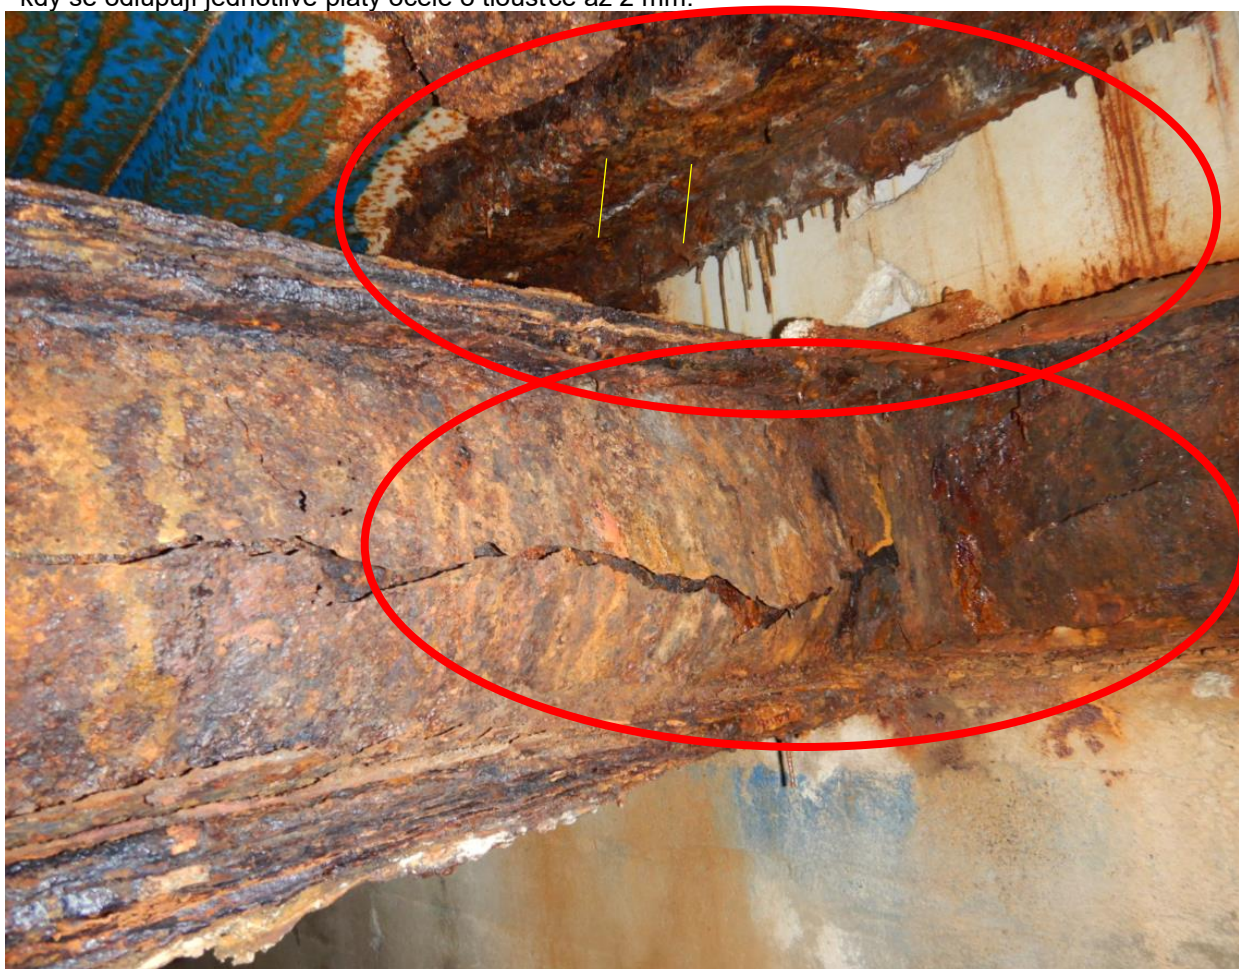
**Obr. C-27** Jiný pohled na rozsah koroze na ocelovém I profilu, kde je patrné tzv. „listování“ ocele, kdy se odlupují jednotlivé pláty ocele o tloušťce až 2 mm. Dále je vidět koroze ocel. trapézového plechu.

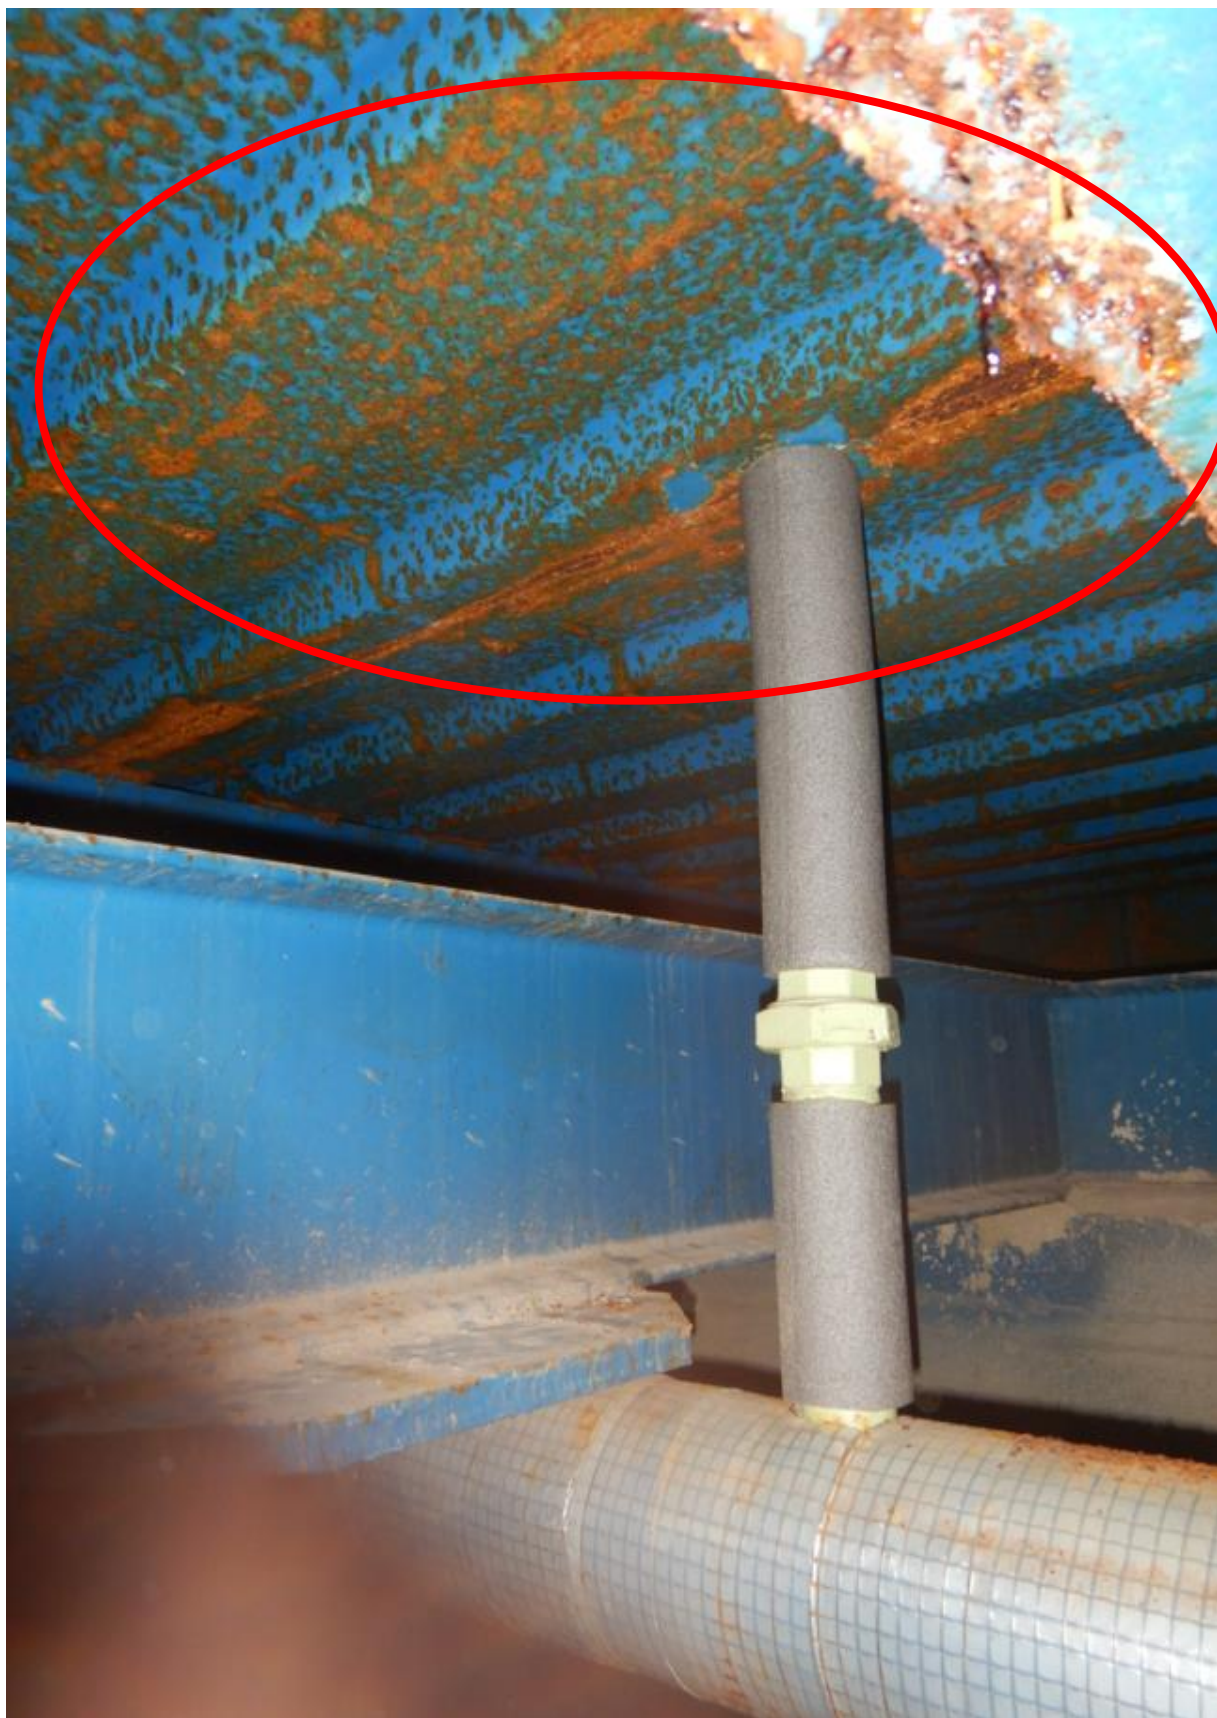
**Obr. C-28** Pohled na rozsah koroze ocelového trapézového plechu a prostup přívodního PP potrubí skrz konstrukci železobetonového dna plaveckého bazénu.

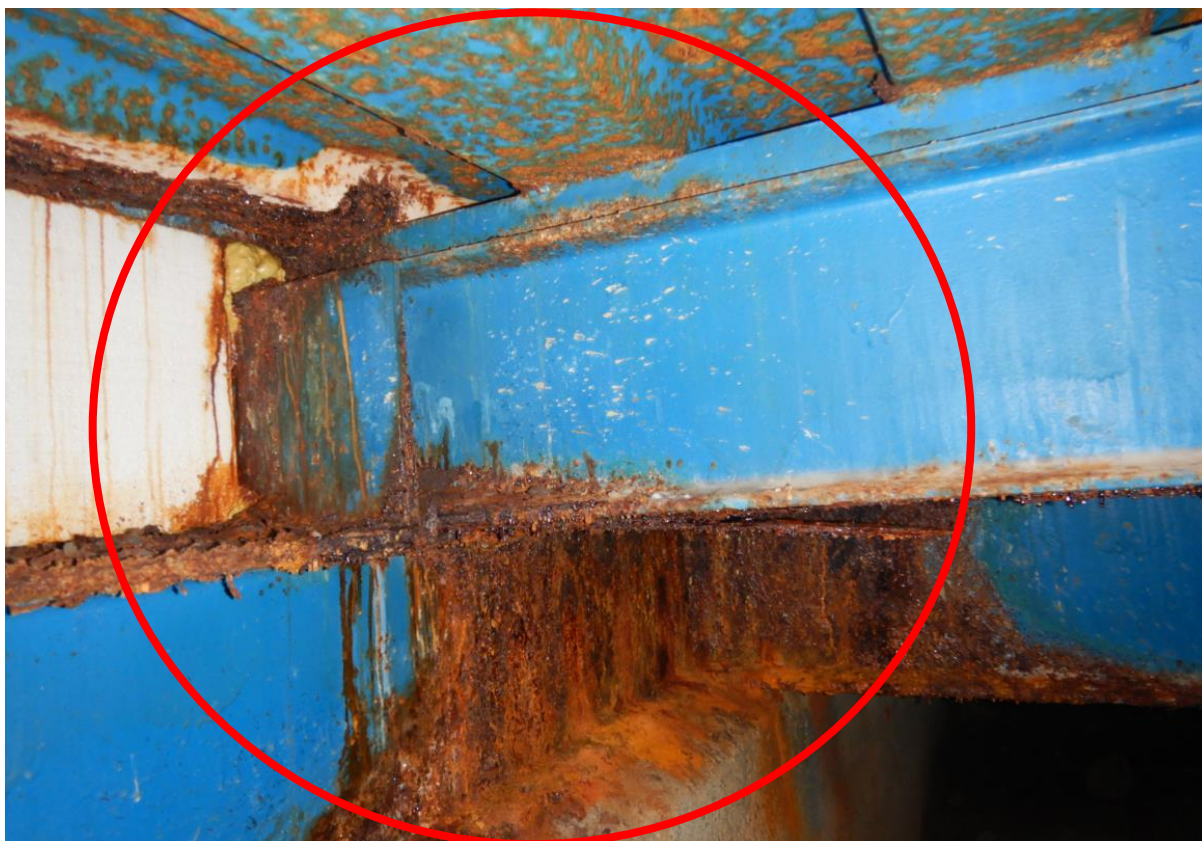
**Obr. C-29** Jiný pohled na rozsah koroze na ocelovém I profilu, kde je patrné tzv. listování ocele, kdy se odlupují jednotlivé pláty ocele. Dále je vidět koroze ocelového trapézového plechu.

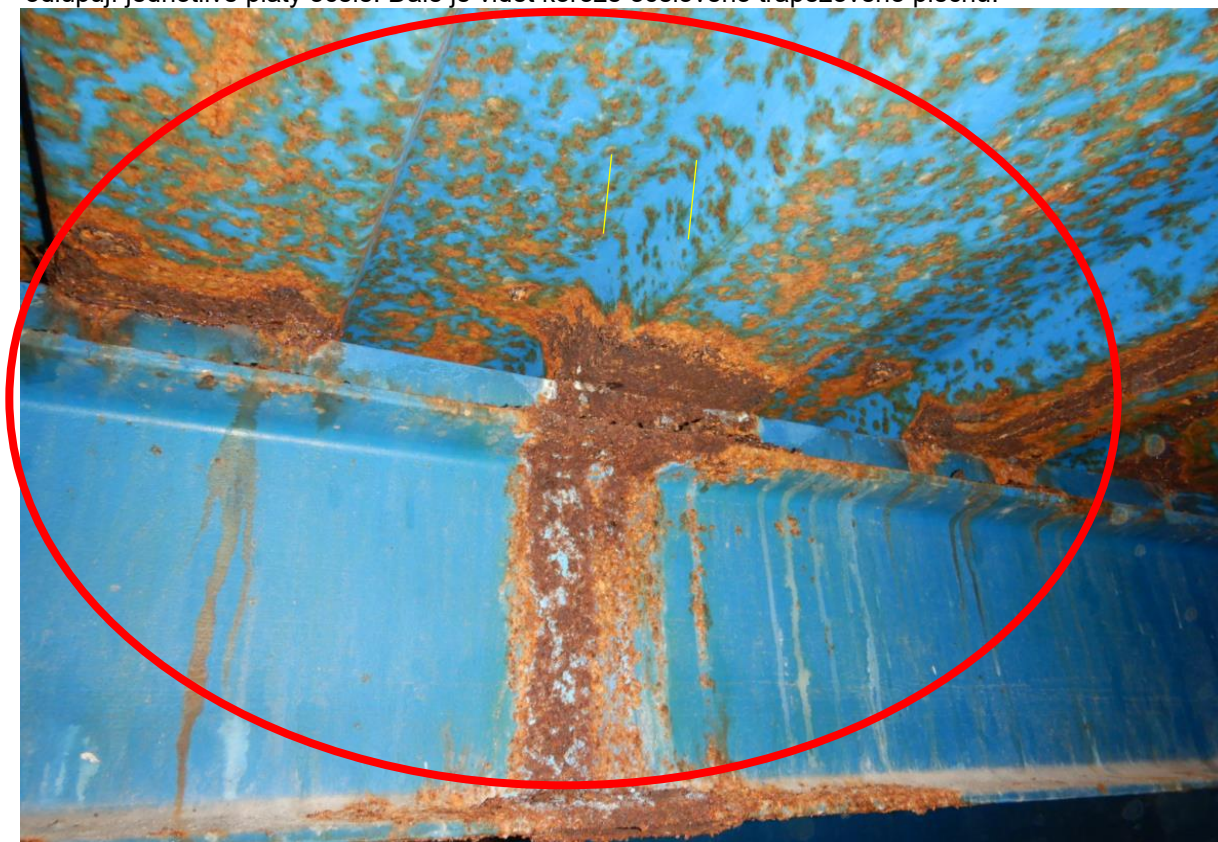
**Obr. C-30** Pohled na rozsah koroze styku ocelového trapézového plechu a I profilu.

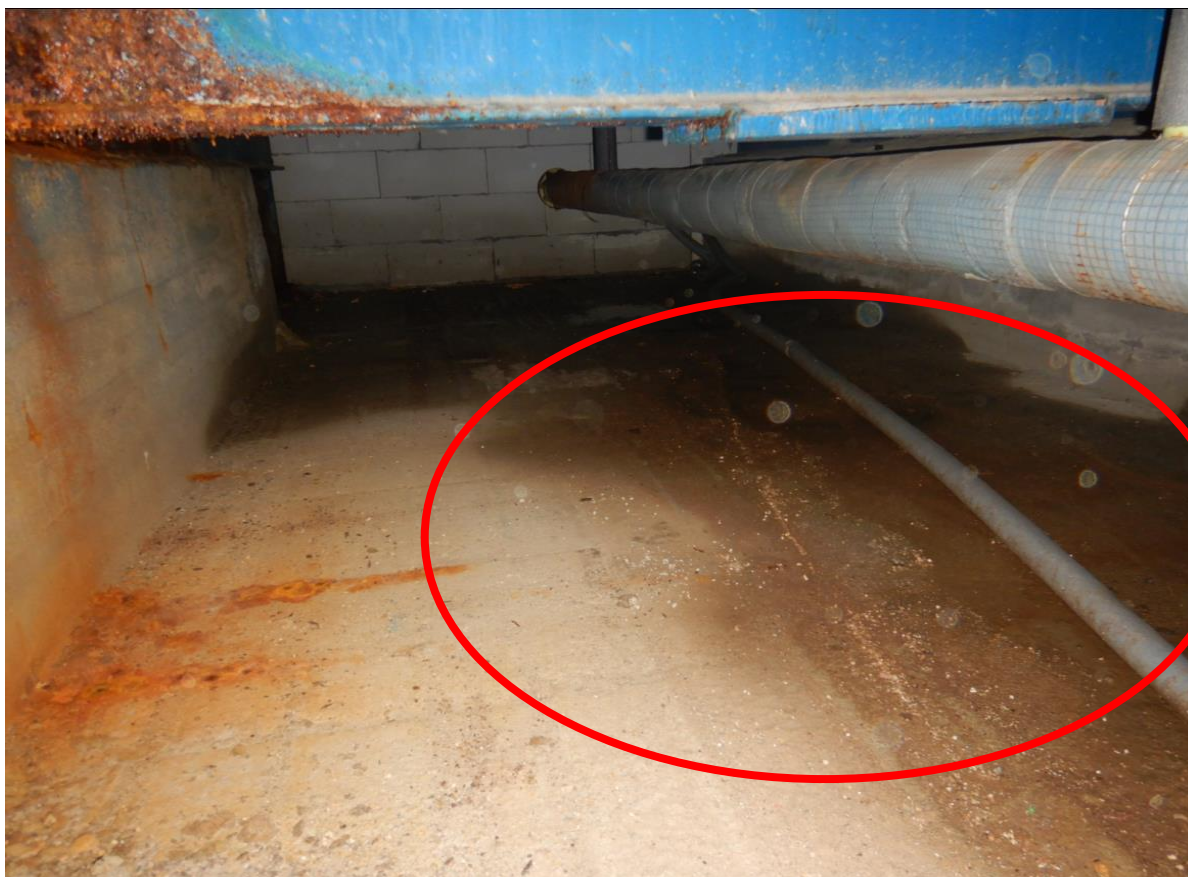
**Obr. C-31** Pohled na prostory pod bazénem a stojící vodu na betonové mazanině podlahy.

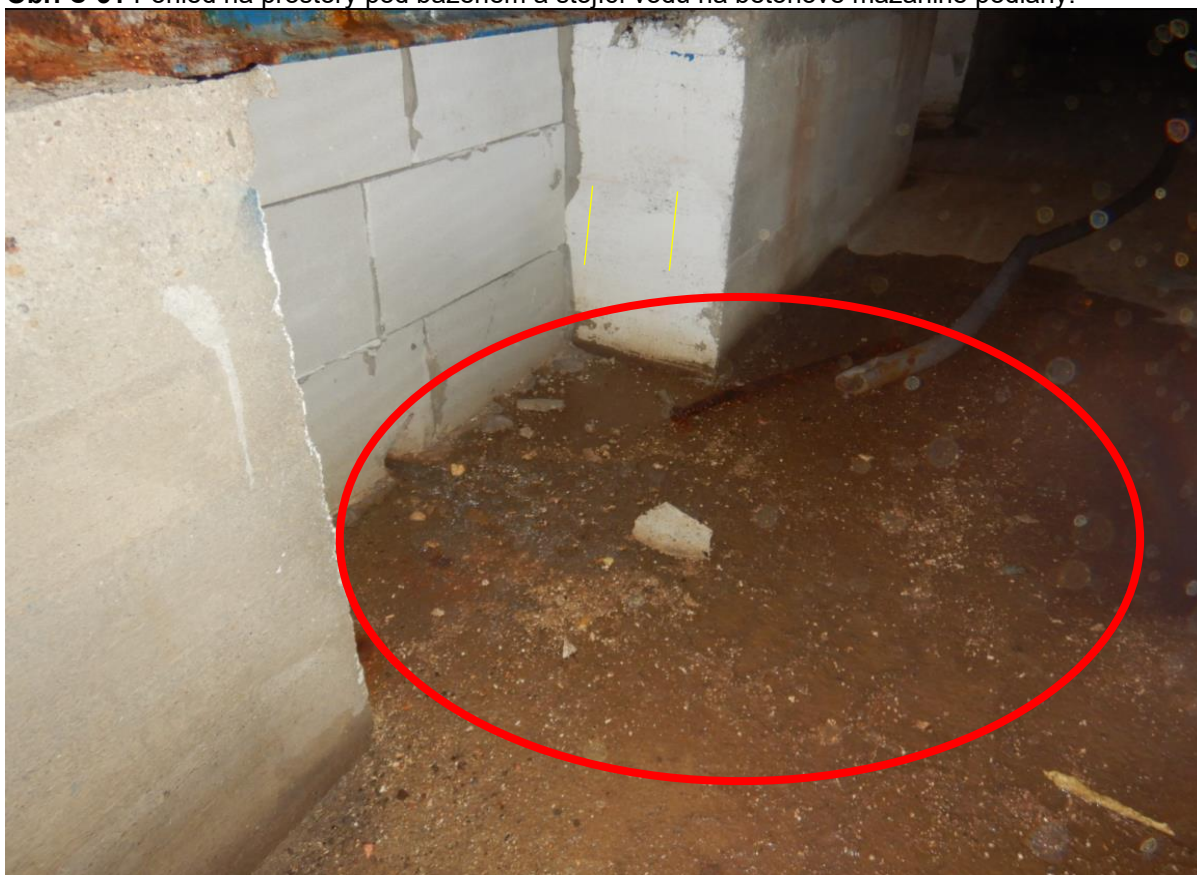
**Obr. C-32** Pohled na prostory pod bazénem a stojící vodu na betonové mazanině podlahy.

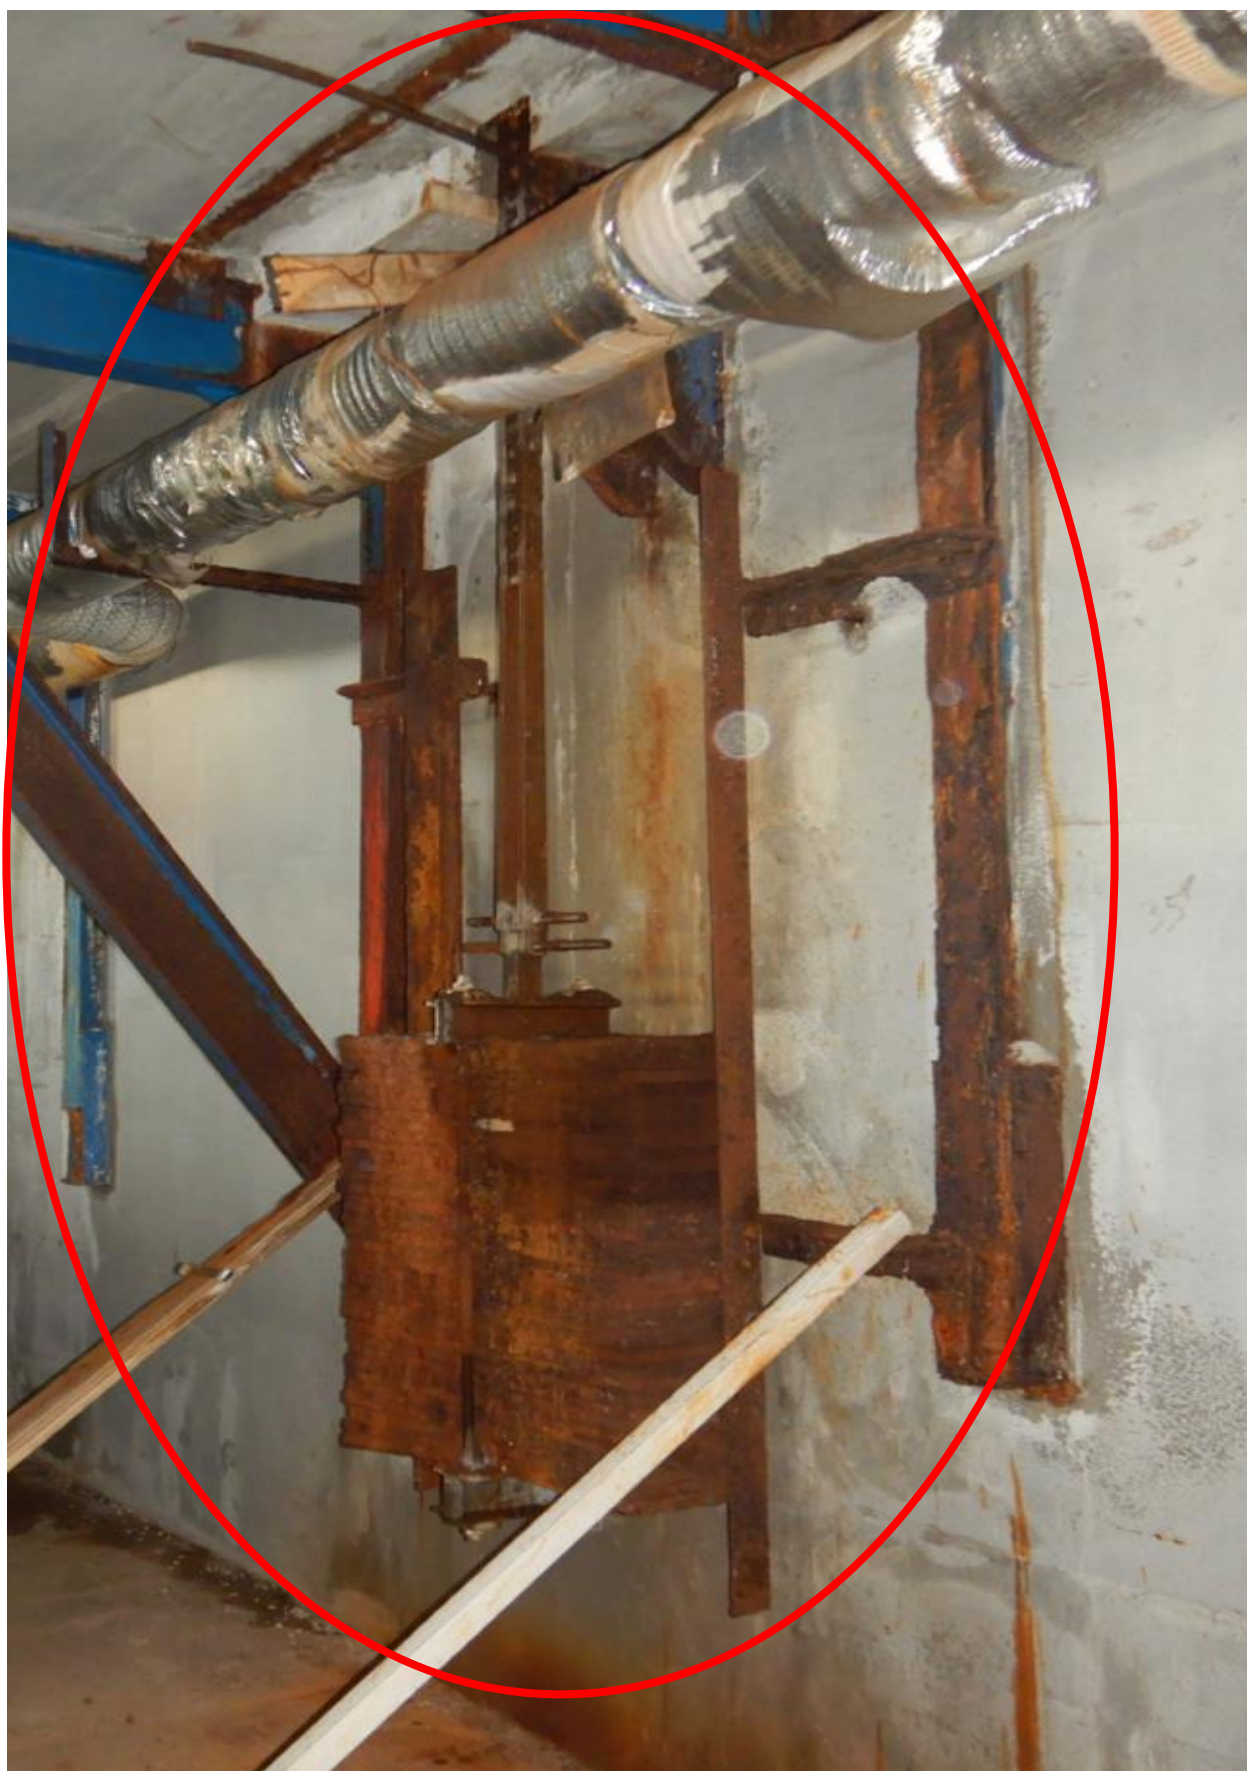
**Obr. C-33** Pohled na zkorodovanou ocelovou konstrukci mechanismu posunu mezidna v bazénu.

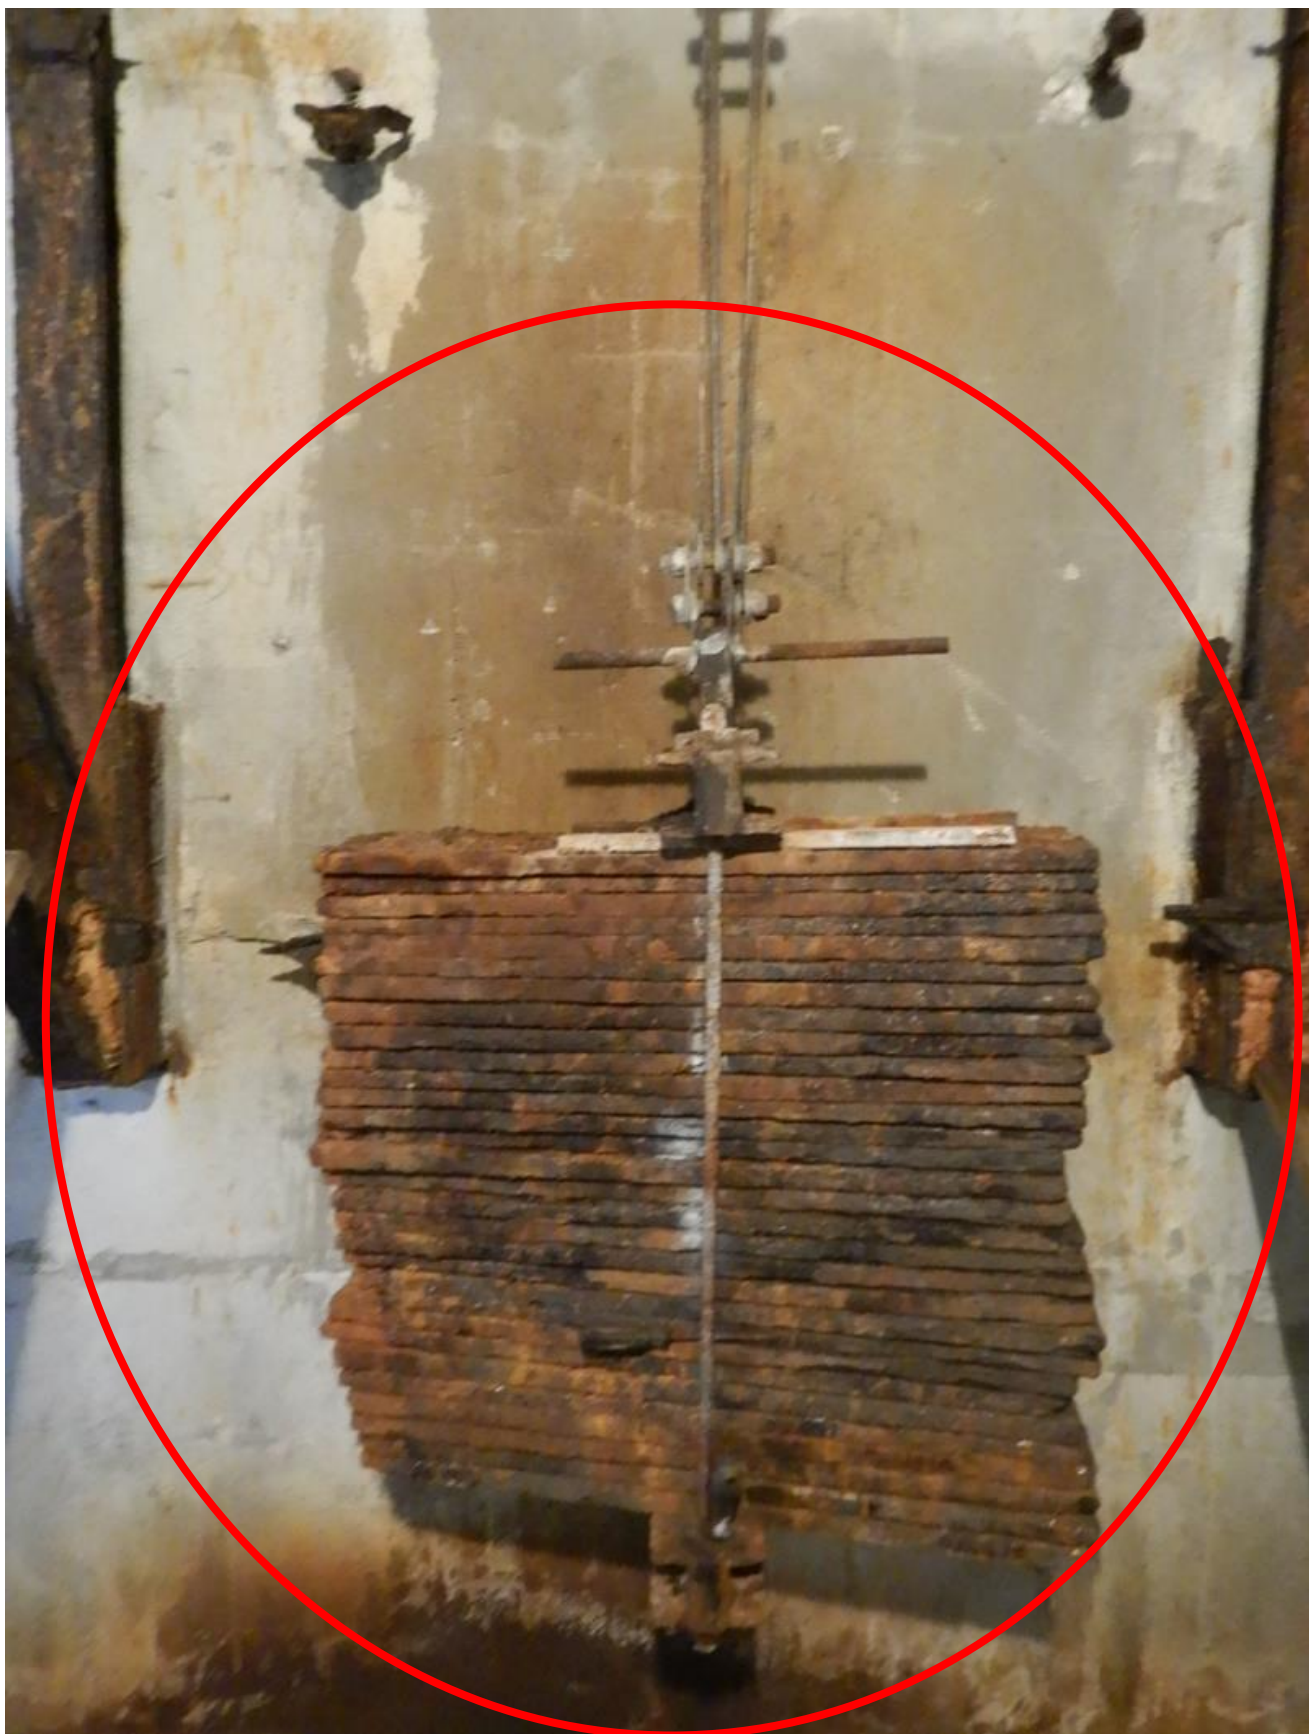
**Obr. C-34** Detailní pohled na zkorodovanou ocelovou konstrukci mechanismu posunu meziplochy plaveckého bazénu.

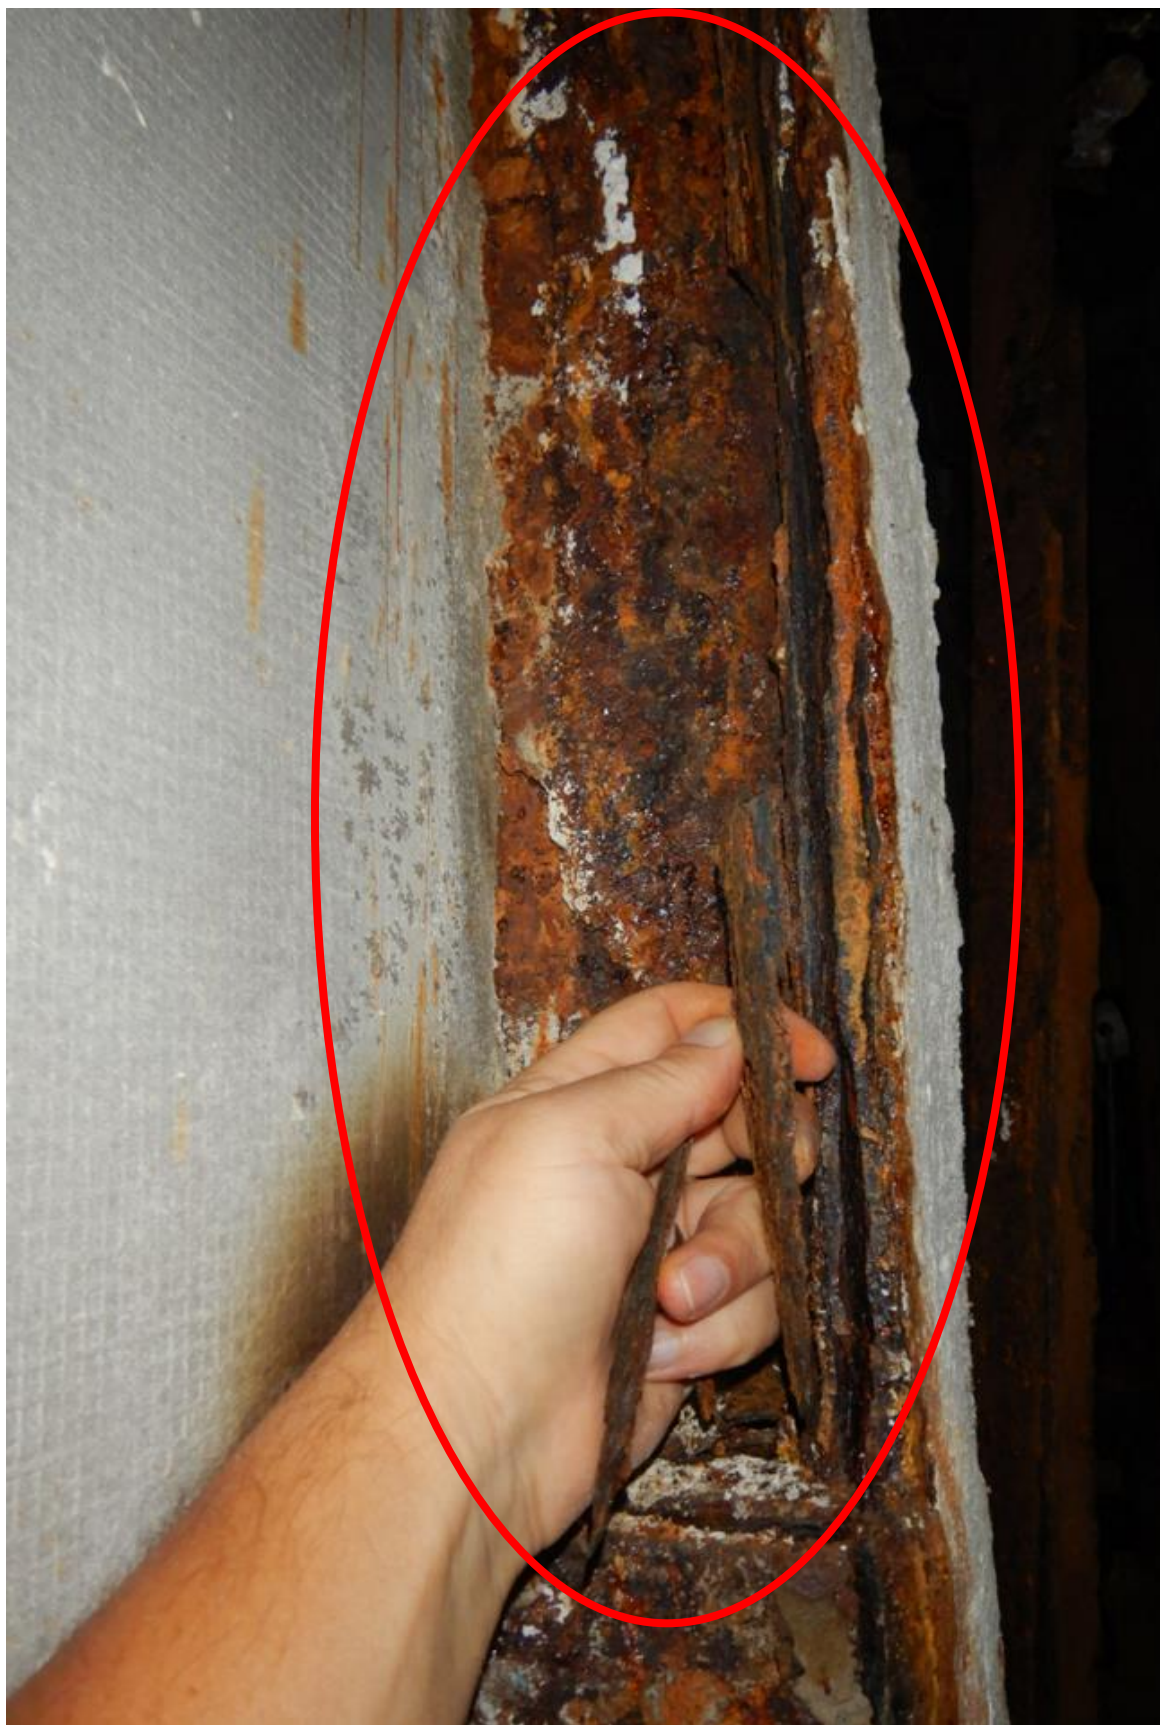
**Obr. C-35** Detailní pohled na zkorodovanou ocelovou nosnou konstrukci (stojinu) mechanismu posunu mezipodlažního plaveckého bazénu.

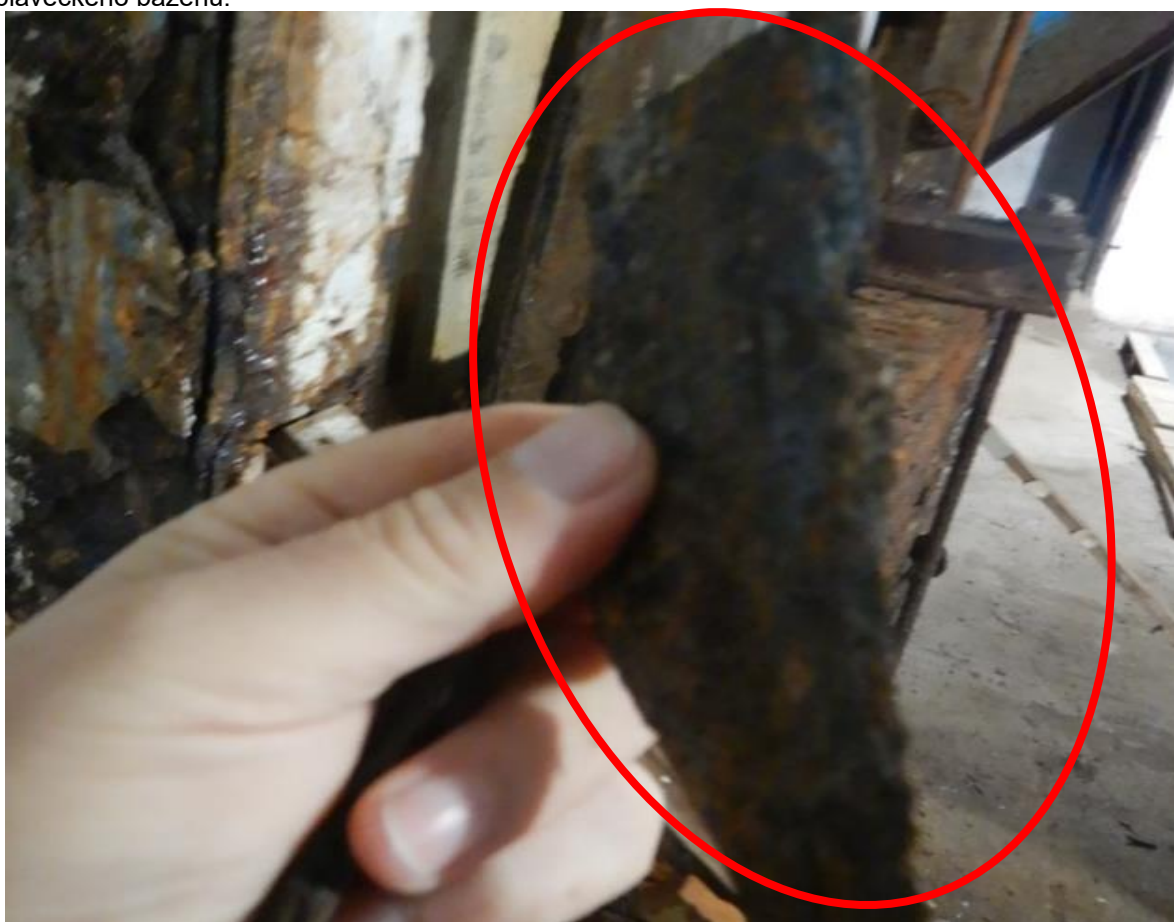
**Obr. C-37** Detailní pohled na odloupnutý ocelový plát z mechanismu posunu mezidna plaveckého bazénu.

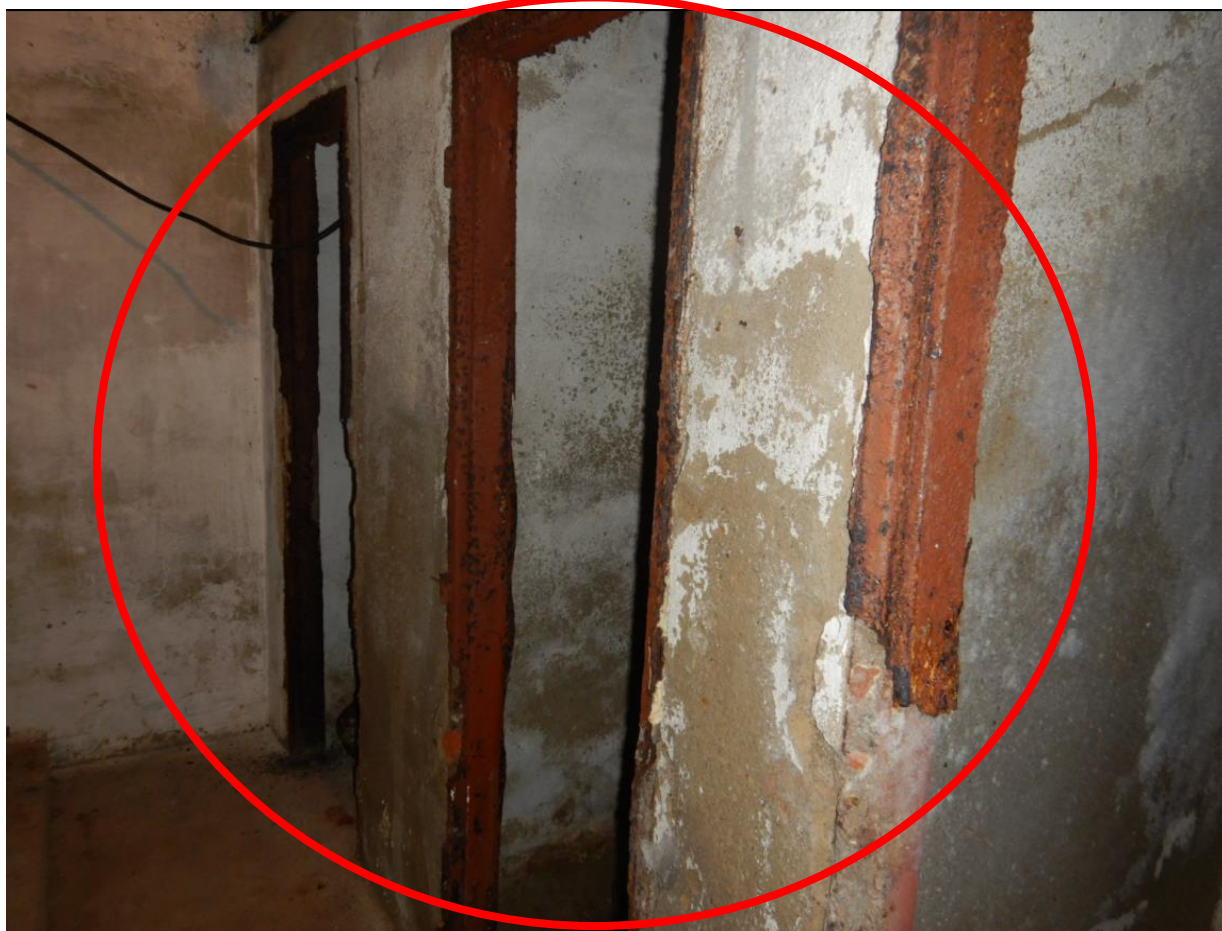
Jednotlivé místnosti v I.NP, kde je umístěna technologie úpravy bazénové vody vykazují lokální průsaky a kondenzaci vody. Důvodem vodních průsaku jsou pravděpodobně netěsné prostupy kanalizace z ochozů a dilatačně – konstrukční spára při uložení ochozu na svislou konstrukci stěny bazénu. Zvýšená kondenzace vody je dána zvýšenou vlhkostí v technologickém zázemí (čerpadla, filtr), k čemuž přispívá i otevřená akumulací nádrž. Opatřením ke snížení vlhkosti je oprava lokálních průsaků kolem prostupů vodorovnými konstrukcemi a zakrytí akumulací nádrže např. tvrzeným polystyrénem o minimální tl. 100 mm. Vzhledem k rozsahu poškození stropů je však nezbytné provést komplexní sanaci a opravu stropu, stěn, dveřních zárubní apod. v celém technologickém podlaží I.NP. Z pořízené dokumentace při místním šetření vyplývá současný neuspokojivý stav, kdy jsou veškeré ocelové zárubně natolik poškozené korozí, že se rozpadají a nemají dveře. Na stěnách a stropu opadáva omítka, podlahy jsou vlhké. Oprava spočívá v odstranění omítek ze stěn a stropů v místech, kde to jde, a následně provést nové omítky a malbu včetně osazení novými zárubněmi a dveřmi. Vzhledem k projevující se zvýšené vlhkosti na podlaze a stěnách je třeba v rámci prováděné rekonstrukce zjistit, zda není poškozena vodotěsná izolace a nedochází k zatékání do chodeb a technických místností obvodovou zdí, popřípadě podlahou díky zvýšené hladině podzemní vody při intenzivních deštích.

**Obr. C-38** Pohled na zkorodované ocelové zárubně v technických místnostech v I.NP krytého plaveckého bazénu.

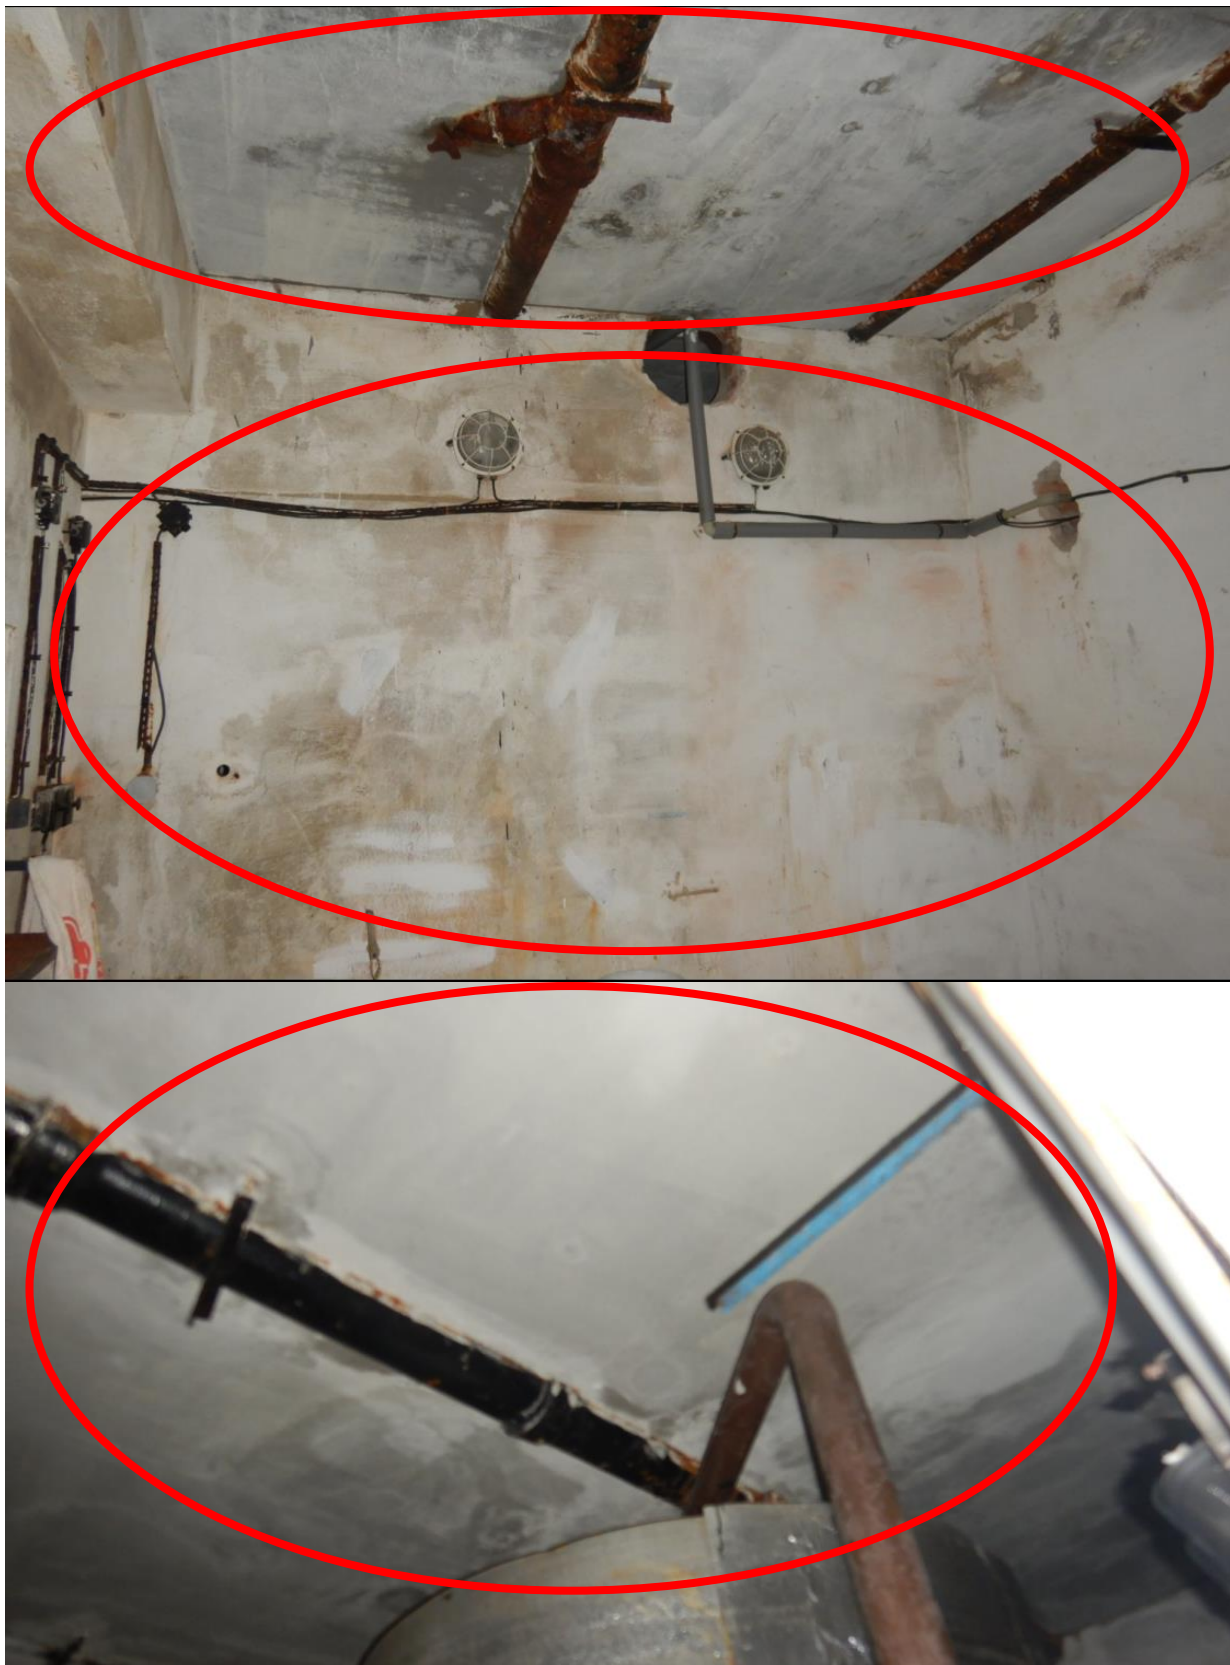
**Obr. C-39** Pohled na vlhké mapy na zdi a stropu v I.NP krytého plaveckého bazénu, které jsou způsobeny pravděpodobně vzdušnou vlhkostí, popřípadě zatékáním či vztlínáním vody.
