# **ODBORNÉ STANOVISKO**

**č. 289-25**

**k aktuálnímu technologickém stavu krytého  
plaveckého bazénu v Tuchlovicích**

V Praze dne 26.11. 2025

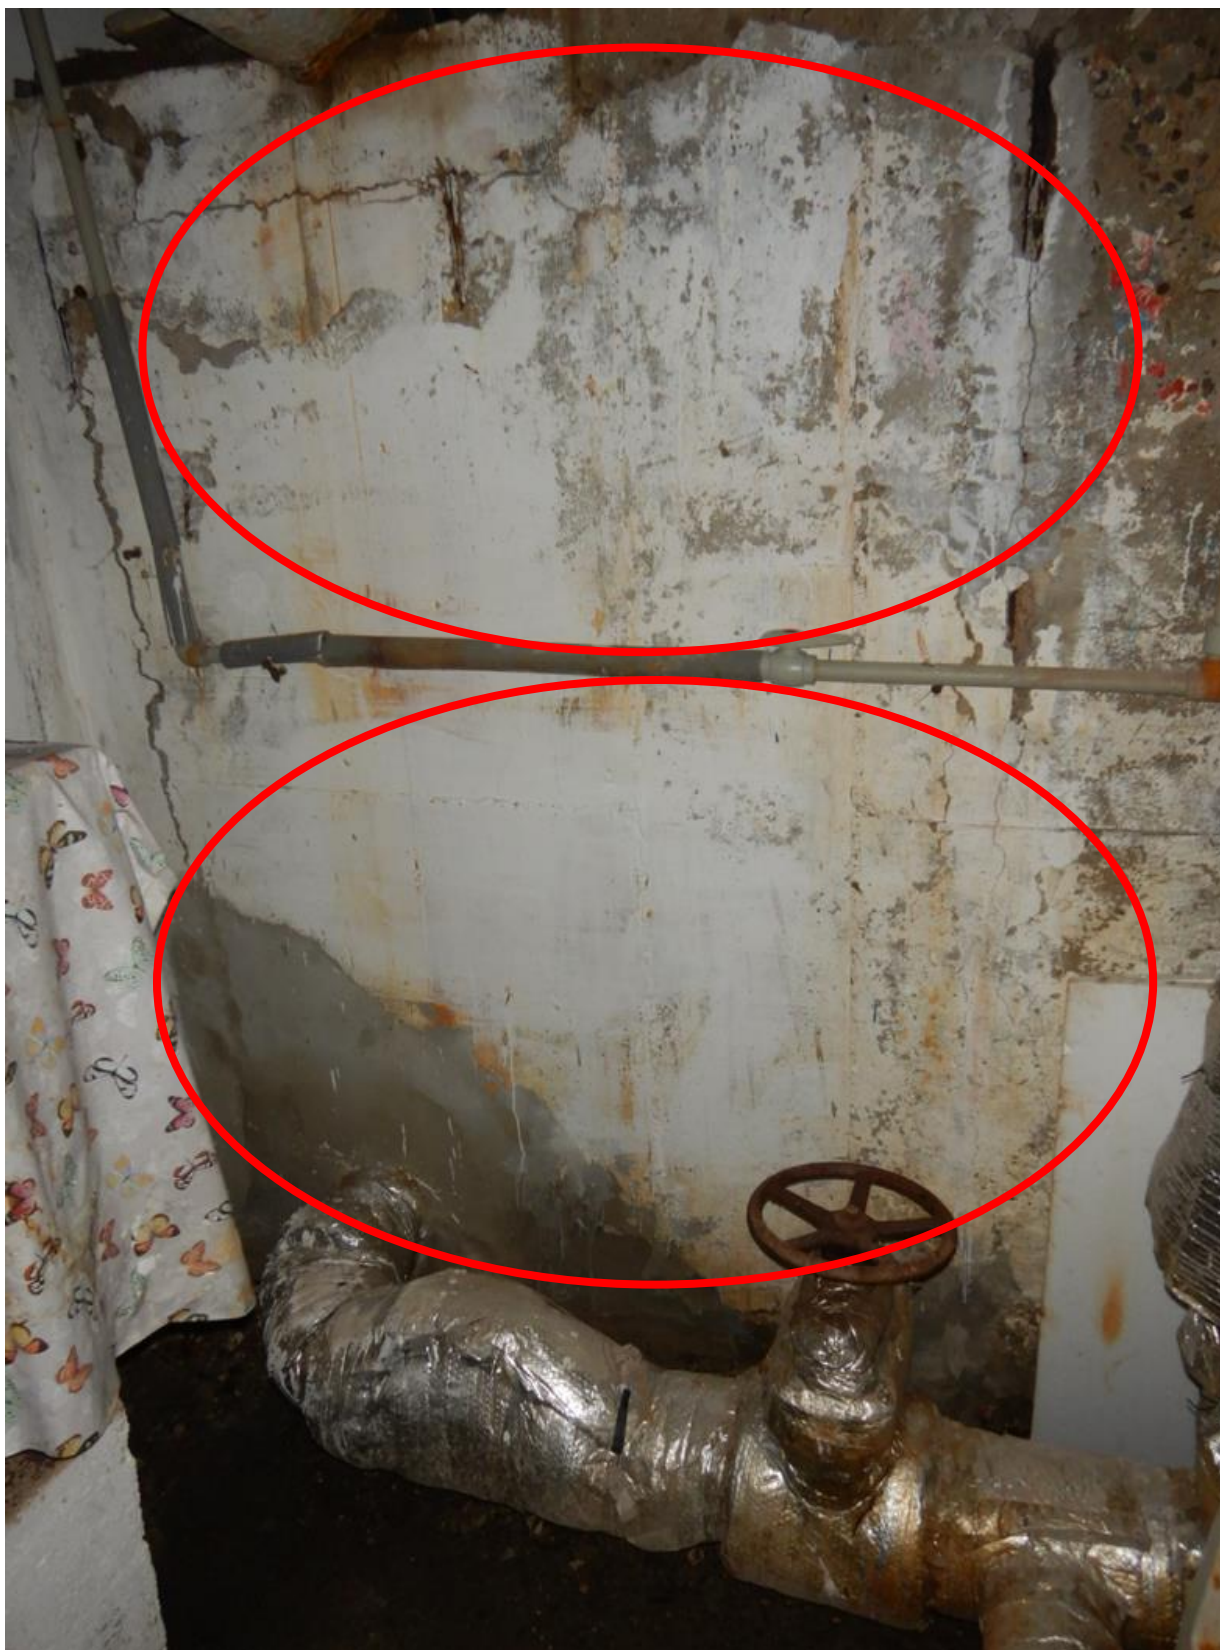
**Obr. C-40** Pohled na vlhké mapy na zdi a stropu v I.NP krytého plaveckého bazénu, které jsou způsobeny pravděpodobně vzdušnou vlhkostí, popřípadě zatékáním či vztlínáním vody.

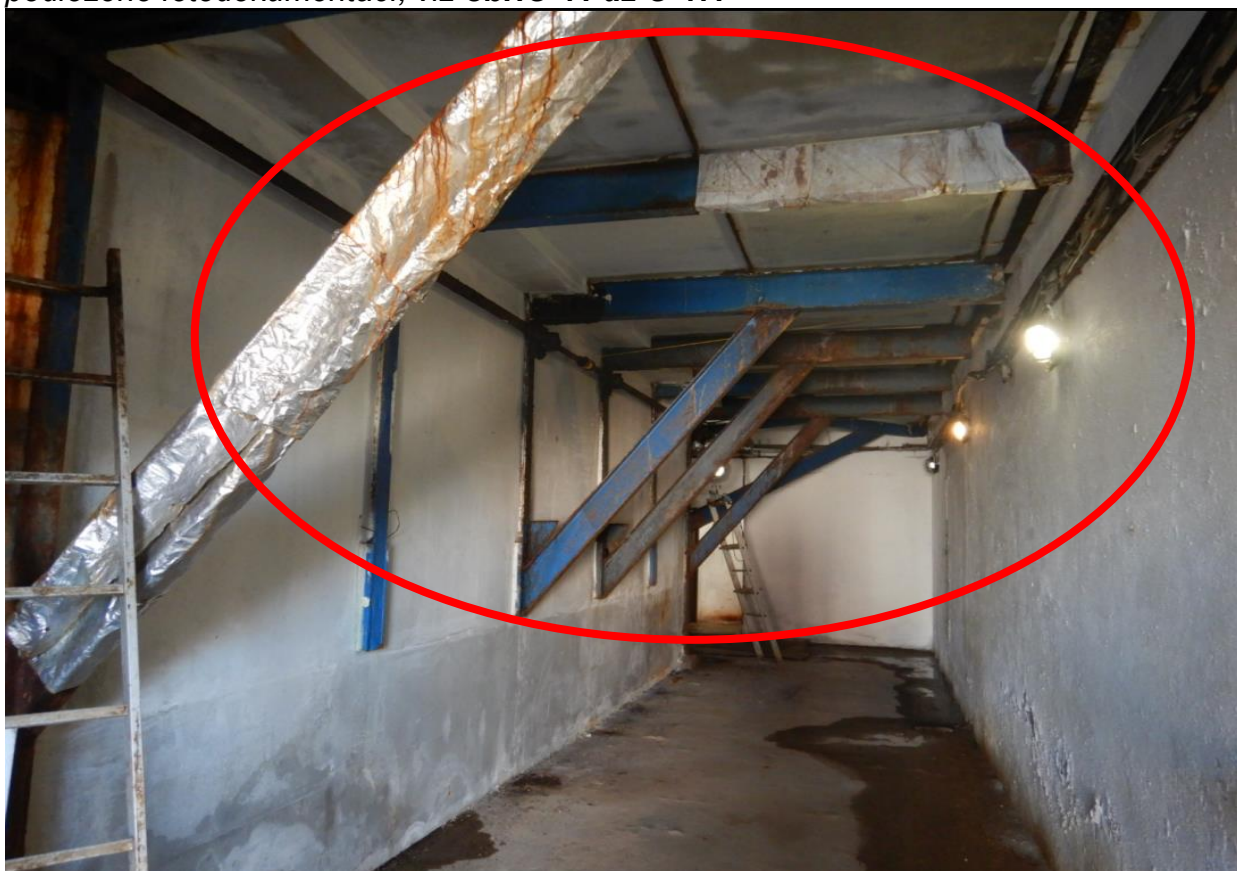
Strop pod bazénovými ochozy je proveden ze železobetonové desky, která je podepřena (staticky zesílena) ocelovými vzpěrami, které jsou lokálně napadeny korozí. Rozsah koroze se liší místo od místa dle toho, jak do konstrukce stropu a styku s ocelovými I profily dochází k zatékání vody. Strop v chodbách kolem bazénu v I.NP vykazuje lokální průsaky a kondenzaci vody. Důvodem vodních průsaků jsou pravděpodobně netěsné prostupy kanalizace z ochozů a dilatačně – konstrukční spára při uložení ochozu na svislou konstrukci stěny bazénu. Zvýšená kondenzace vody je dána zvýšenou vlhkostí v technologickém zázemí (čerpadla, filtr), k čemuž přispívá i otevřená akumulací nádrž. Opatřením ke snížení vlhkosti je oprava lokálních průsaků kolem prostupů vodorovnými konstrukcemi a zakrytí akumulací nádrže např. tvrzeným polystyrénem o minimální tl. 100 mm. Vzhledem k rozsahu poškození stropů a ocelových konstrukcí je nezbytné provést komplexní sanaci a opravu stropu a stěn včetně ocelových konstrukcí v celém technologickém podlaží I.NP. Jak je patrné z následné fotodokumentace většina ocelových nosníků je napadena korozí. Rozsah koroze není u většiny ocelových podpor velký a postačí pískování a nátěr. Místa ocelových výztuh, která jsou korozí poškozena do větší hloubky, kdy je narušena statika konstrukce, budou též pískovány a zbaveny koroze, a následně zesíleny ocelovými pláty. Výpočet zesílení provede statik, který navrhne rozměr a tloušťku zesílení v rámci prováděného projektu rekonstrukce celého objektu krytého plaveckého bazénu.

**Obr. C-41** Pohled na ocelové výztuhy stropu ochozu v I.NP krytého plaveckého bazénu. Ocelová konstrukce je ve většině, kromě pár případů, napadena korozí pouze povrchově, a tudíž postačí pískování a opakovaný nátěr. U silně napadených ocelových nosníků je nutné jejich zesílení.

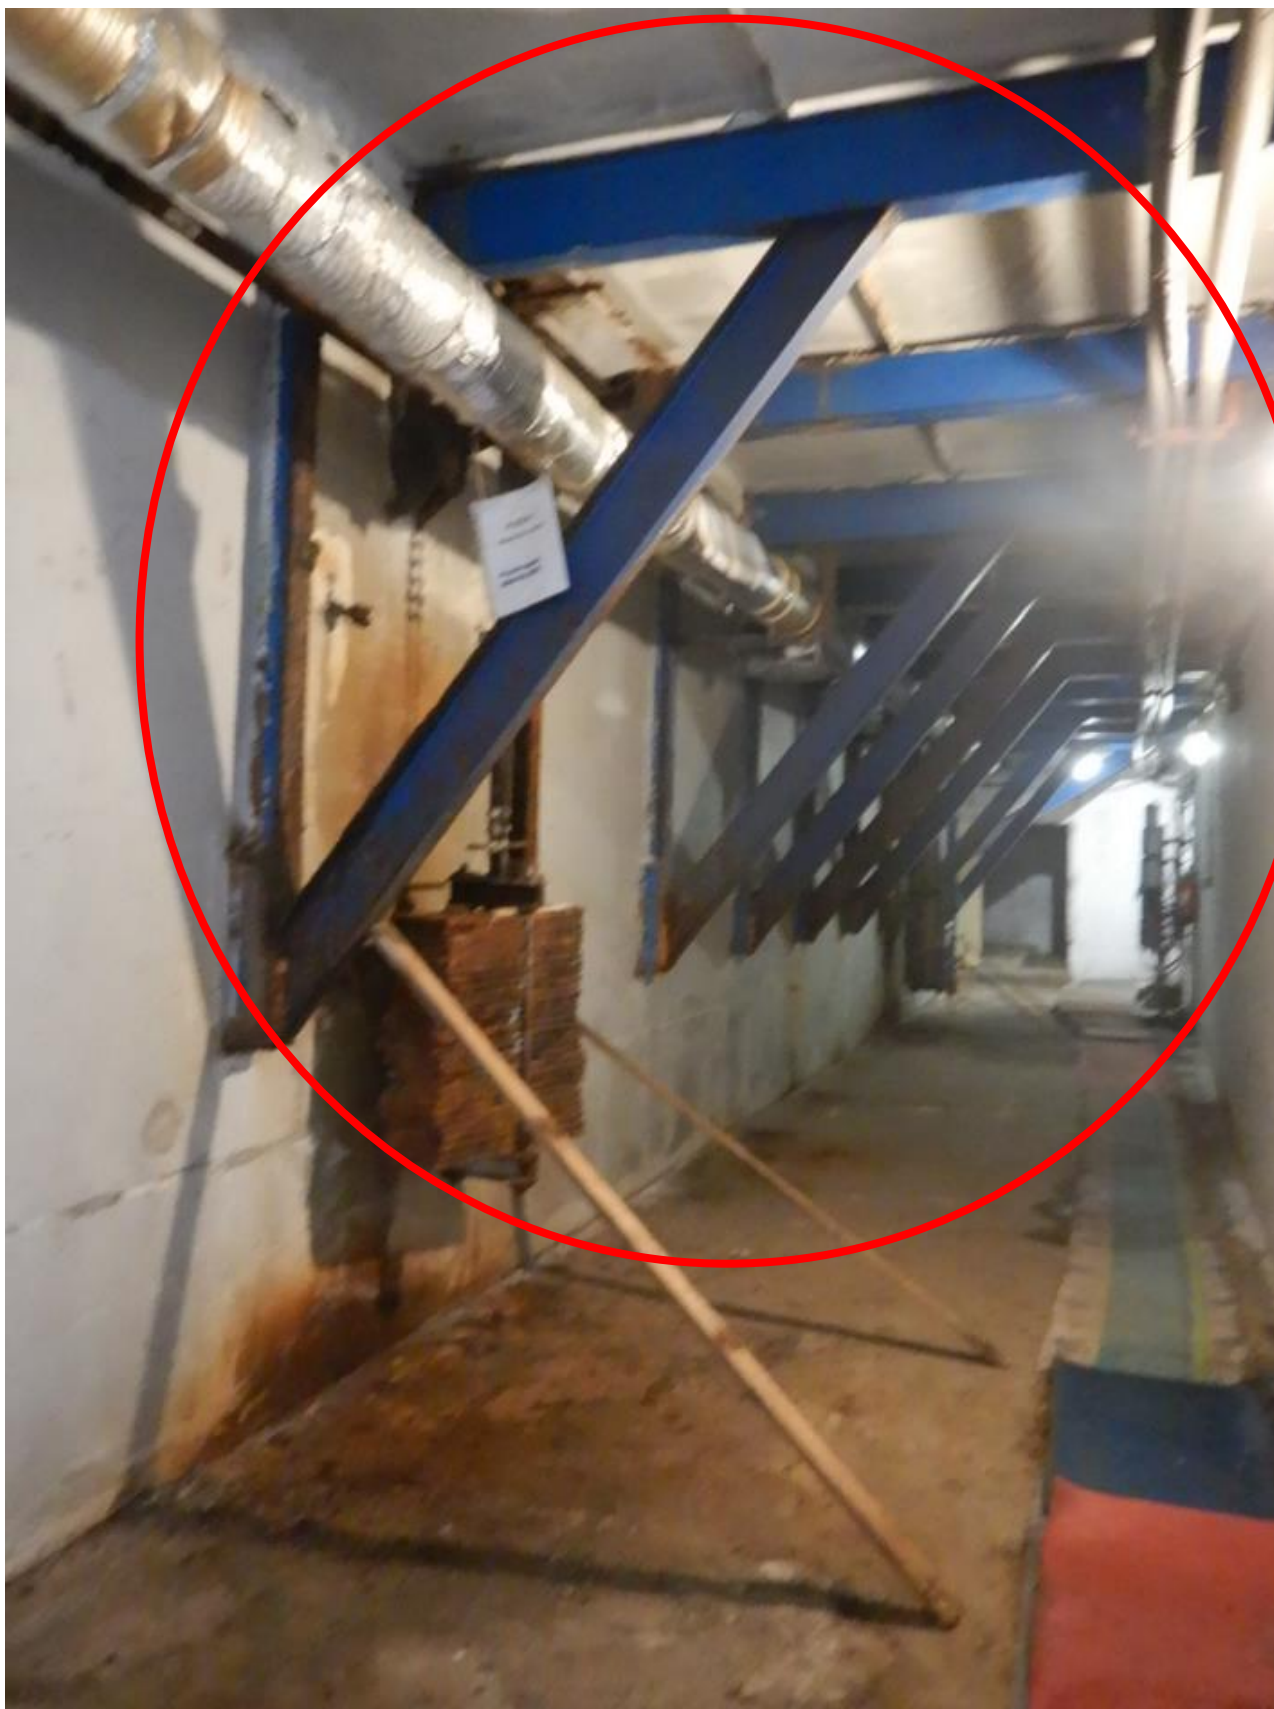
**Obr. C-42** Pohled na ocelové výztuže stropu ochozu v I.NP krytého plaveckého bazénu. Ocelová konstrukce je ve většině, kromě pár případů, napadena korozí pouze povrchově, a tudíž postačí pískování a opakovaný nátěr. U silně napadených ocelových nosníků je nutné jejich zesílení.

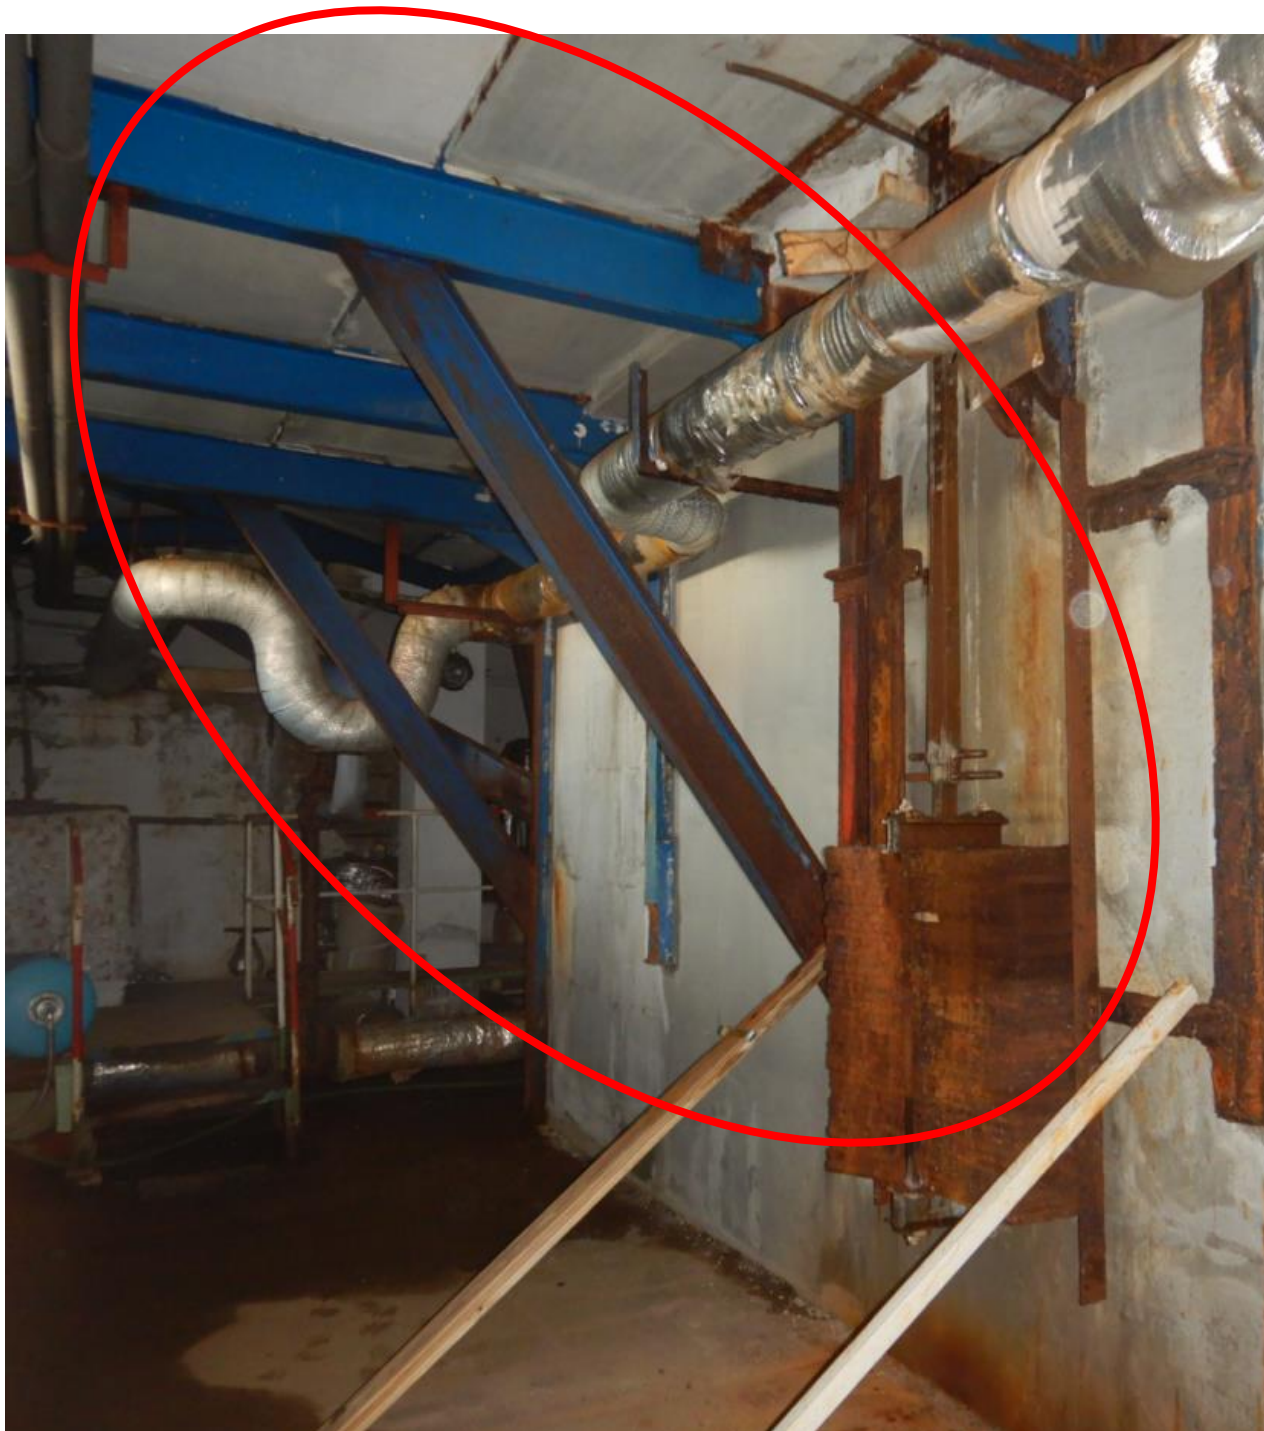
**Obr. C-43** Pohled na ocelové výztuže stropu ochozu v I.NP krytého plaveckého bazénu. Ocelová konstrukce je ve většině, kromě pár případů, napadena korozí pouze povrchově, a tudíž postačí pískování a opakovaný nátěr. U silně napadených ocelových nosníků je nutné jejich zesílení. Závaží sloužící k pohybu zvedacího mezidna v bazénu bude třeba demontovat.

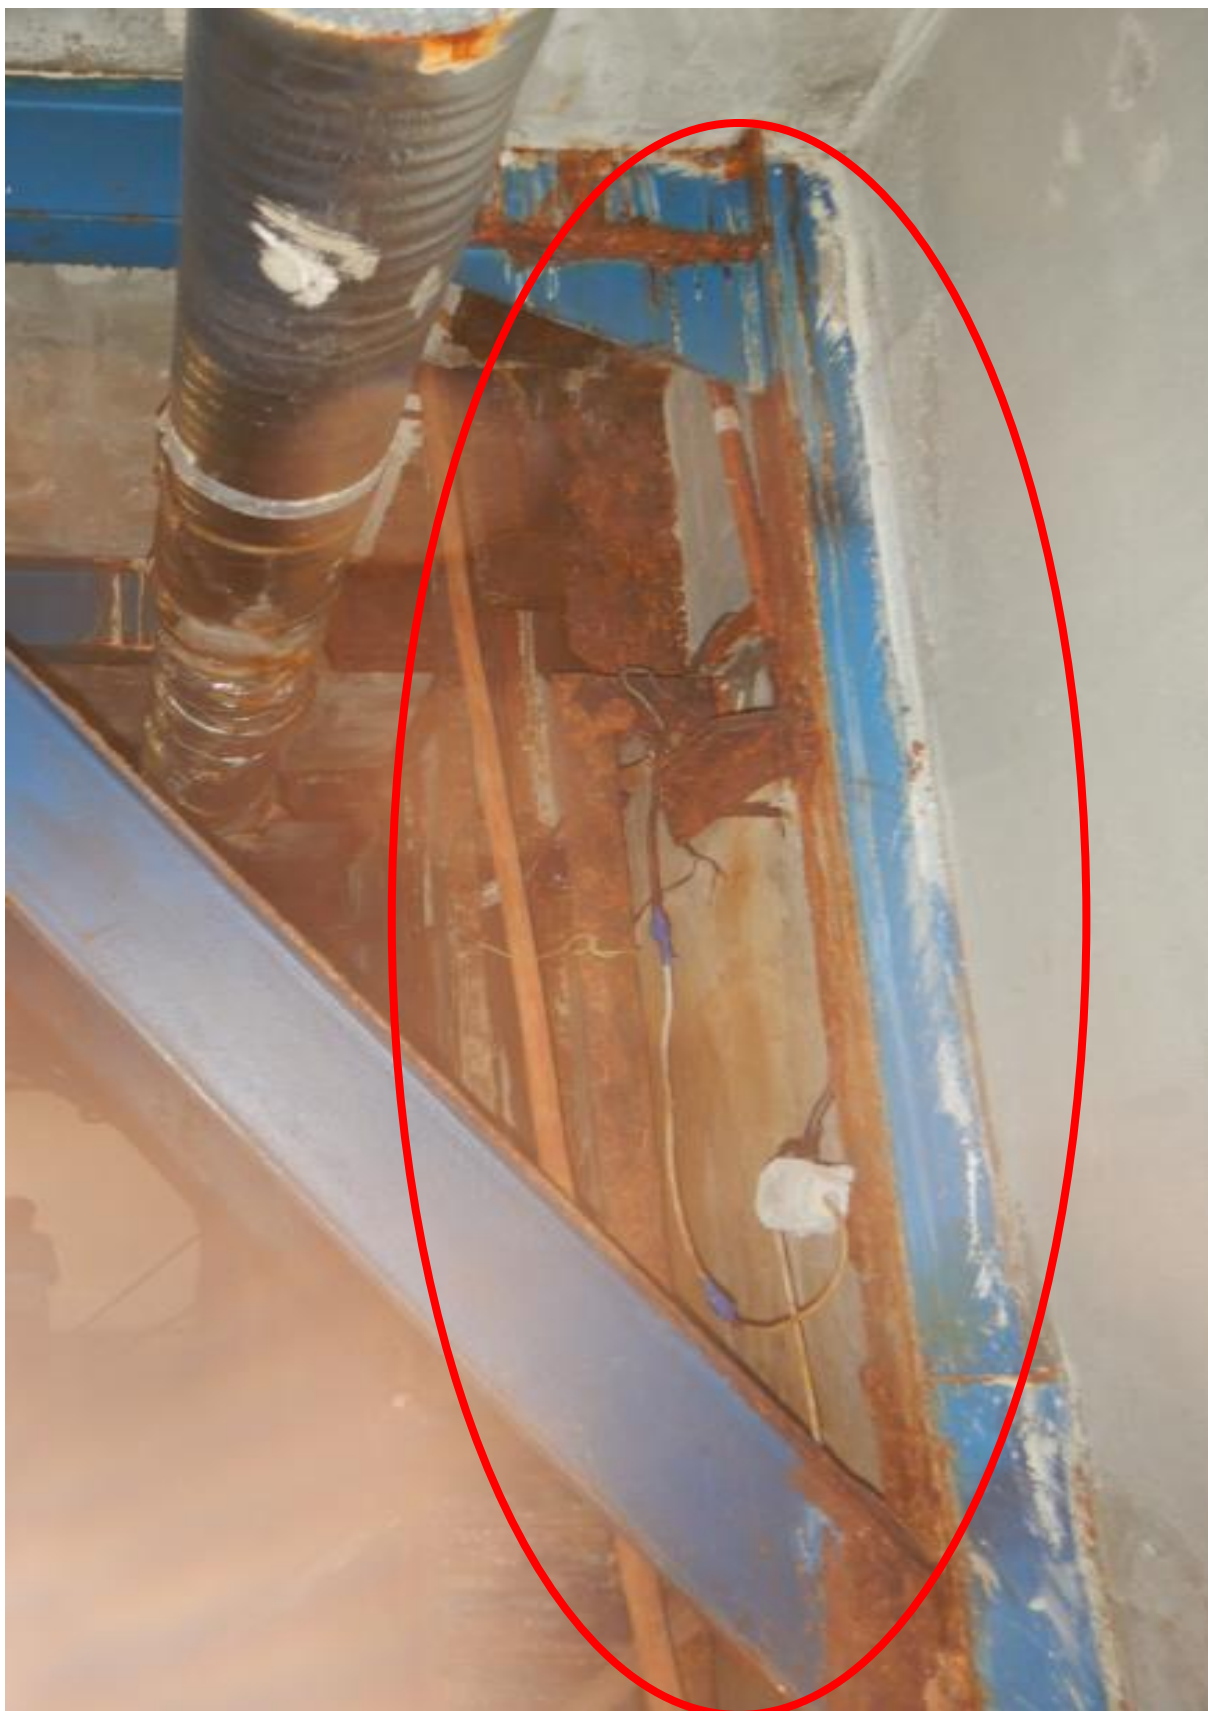
**Obr. C-44** Pohled na ocelové výztuže stropu ochozu v I.NP krytého plaveckého bazénu. Ocelová konstrukce je ve většině, kromě pár případů, napadena korozí pouze povrchově, a tudíž postačí pískování a opakovaný nátěr. U silně napadených ocelových nosníků je nutné jejich zesílení.

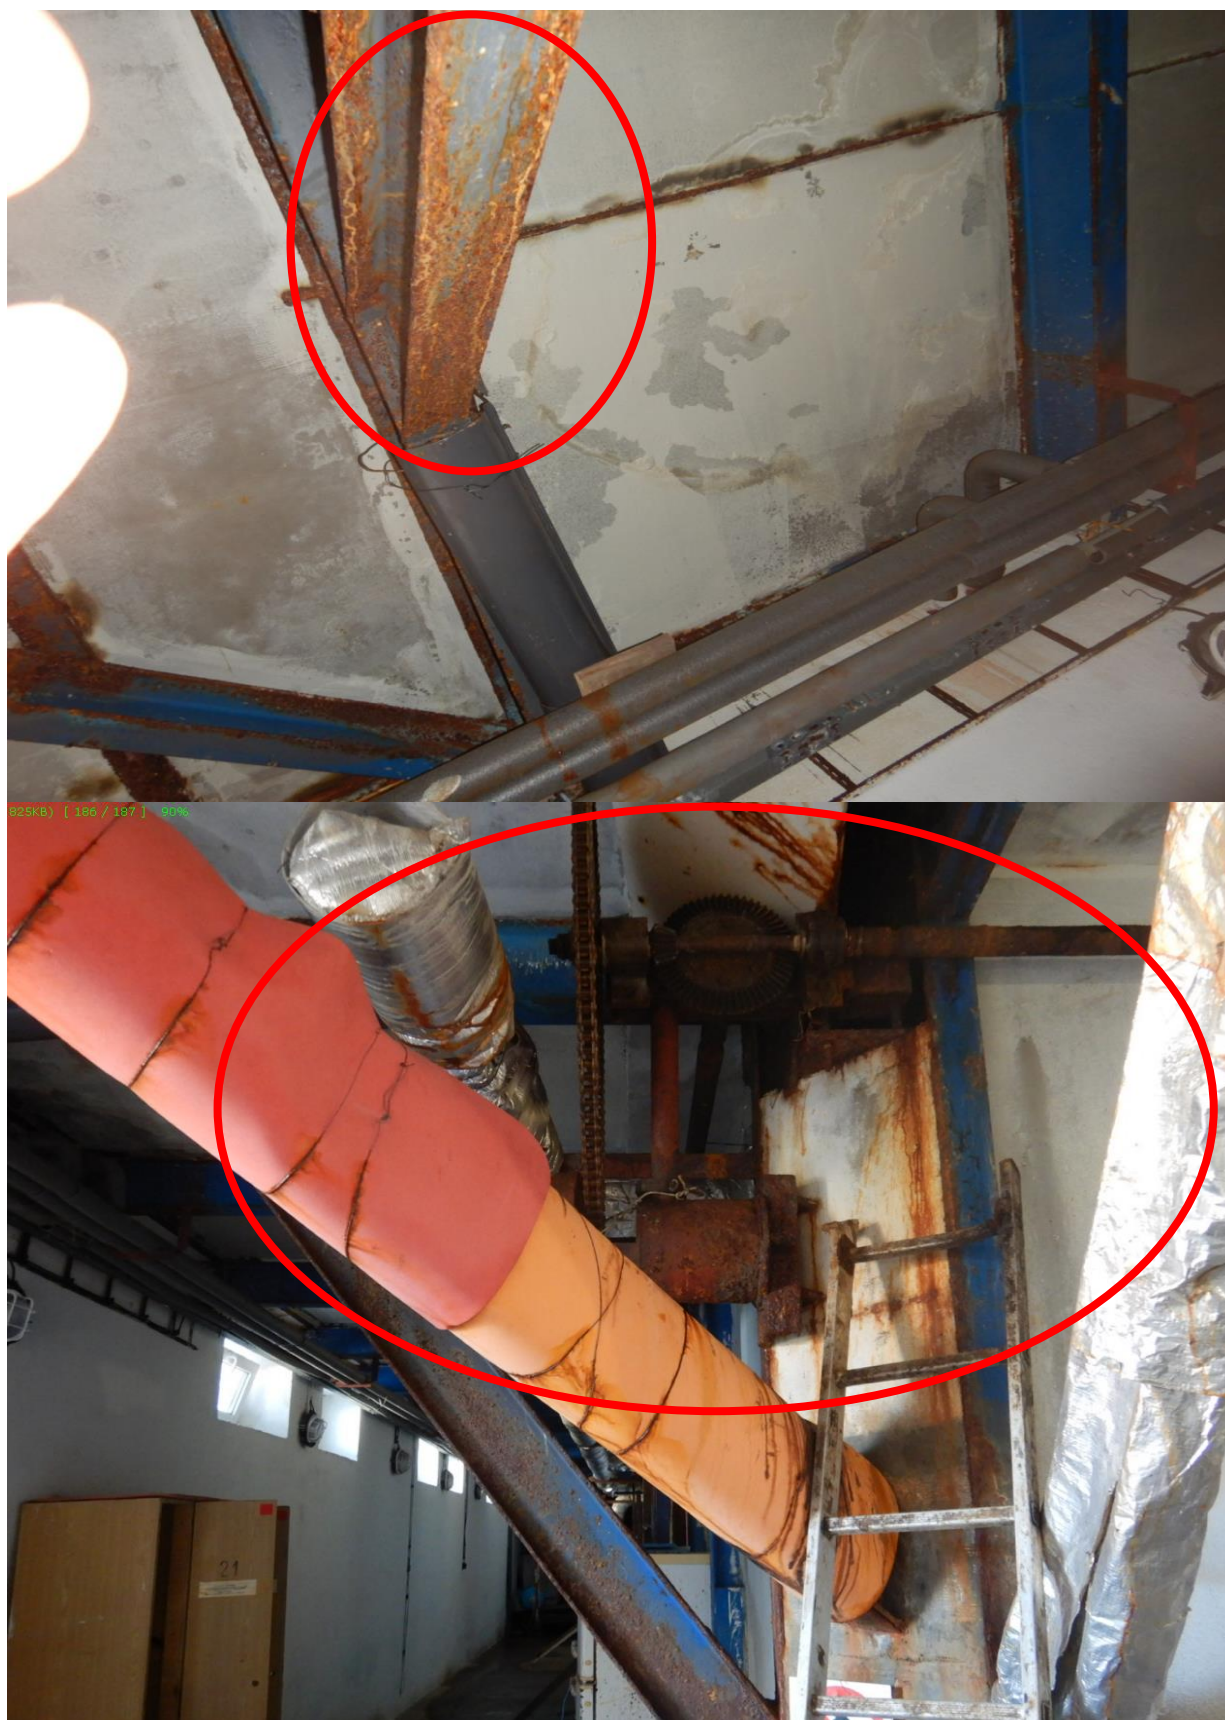
**Obr. C-45** Pohled na ocelové výztuže stropu ochozu v I.NP krytého plaveckého bazénu. Ocelová konstrukce je ve většině, kromě pár případů, napadena korozí pouze povrchově, a tudíž postačí pískování a opakovaný nátěr. U silně napadených ocelových nosníků je nutné jejich zesílení.

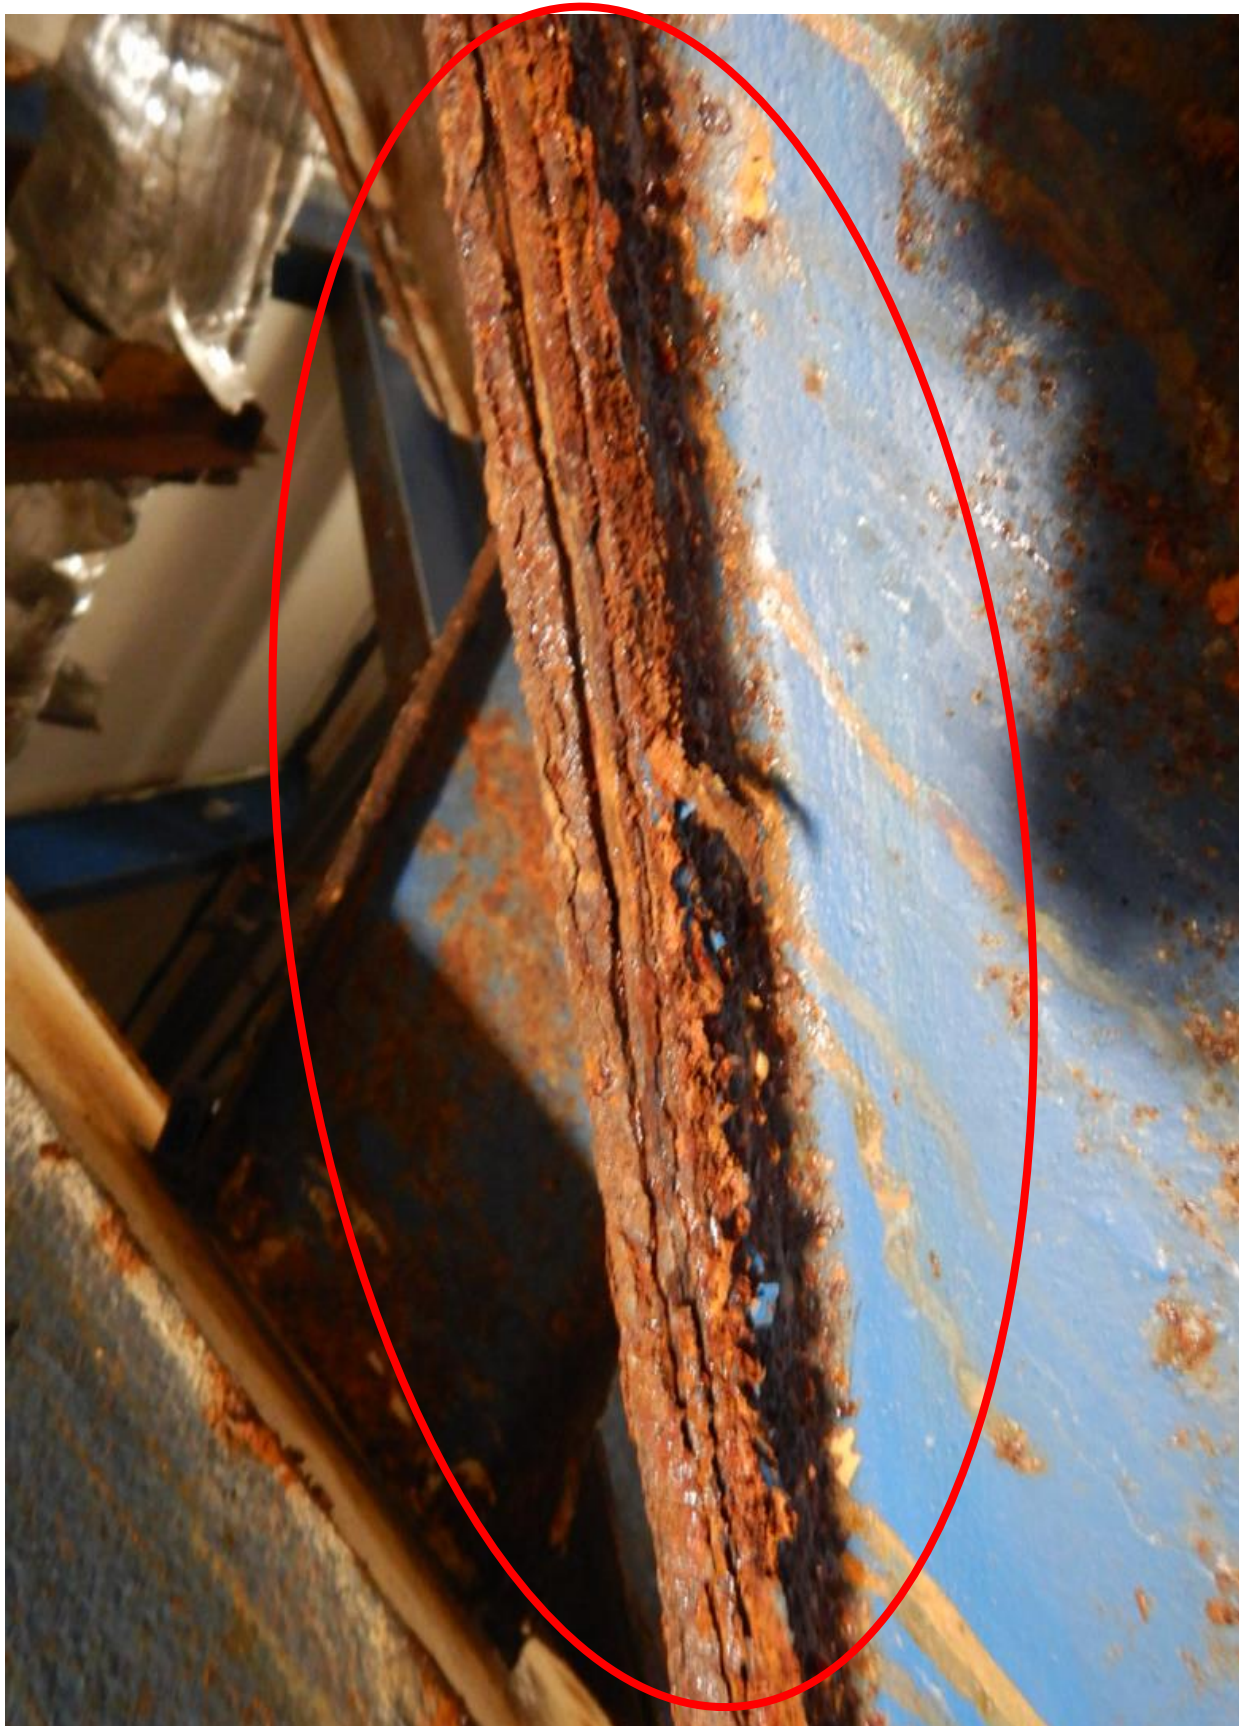
**Obr. C-46** Pohled na ocelové výztuže stropu ochozu v I.NP krytého plaveckého bazénu. Ocelová konstrukce je napadena silně korozí a je nutné její zesílení.

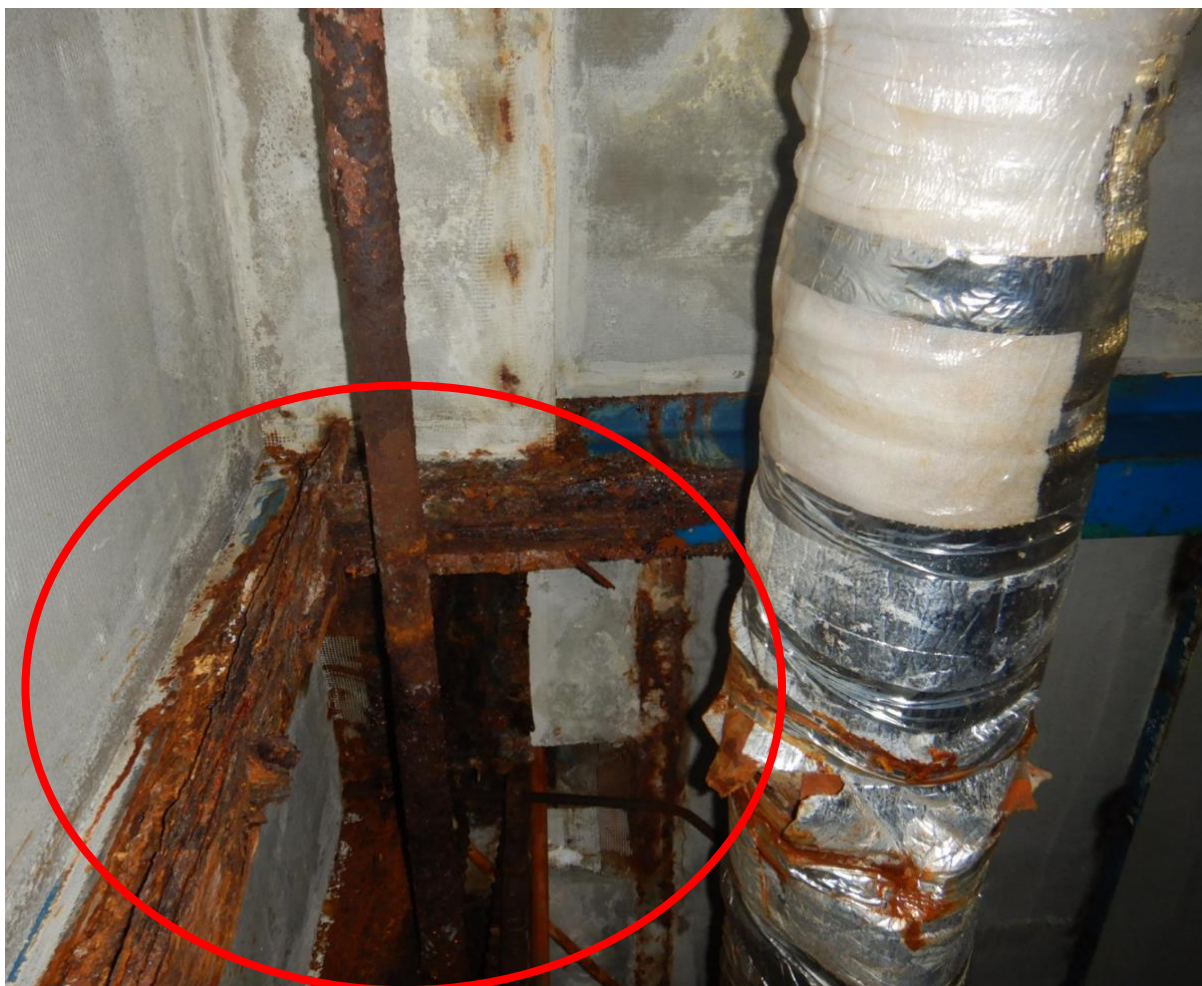
**Obr. C-47** Pohled na zkorodovanou ocelovou výztuž stropu ochozu v I.NP krytého plaveckého bazénu. Ocelová konstrukce je ve většině, kromě pár případů, napadena korozí pouze povrchově, a tudíž postačí pískování a opakovaný nátěr. U silně napadených ocelových nosníků je nutné jejich zesílení.

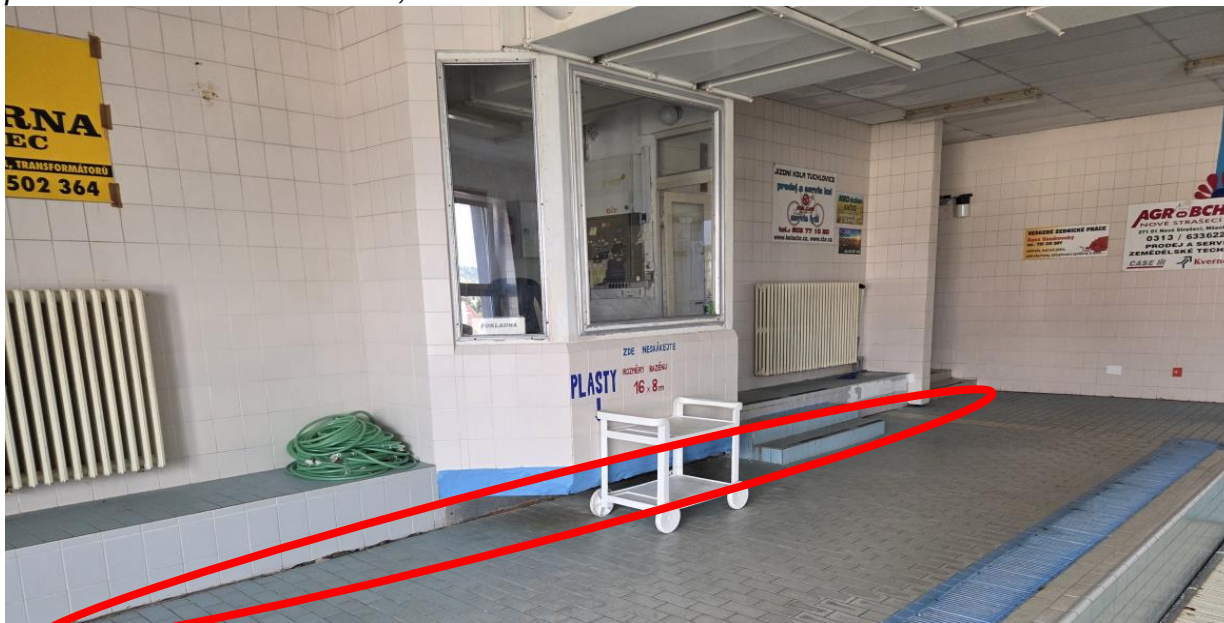
Bazénová hala vykazuje nová plastová okna a dveře. Obojí bylo pravděpodobně provedeno při provádění zateplení objektu krytého plaveckého bazénu v letech 2018-2021. Dlažba na ochozech a obklady na stěnách se jeví jako původní, přičemž stěny nevykazují toliko vad (prasklé obklady, ostrý přechod) jako dlažba, která je na více místech poškozena, např. zvláště v místě styku podlaha stěna nebo v místě odtokového a přelivného žlábků. Jedná se o místa, kde může docházet pravděpodobně k netěsnosti konstrukce a zatékání vody do konstrukce stropu a jejímu vytékání v technickém podlaží v I.NP. V případě, že by se obec rozhodla provedení rekonstrukce bazénové vany jejím vyvložkováním nerezovou konstrukcí, dojde k narušení dlažeb na ochozech, a proto doporučujeme výměnu dlažby na ochozech a provedení detailů stěna podlaha formou zaoblené tvarovky, jak je požadováno vyhláškou MMR ČR 146/2024 Sb.

**Obr. C-54** Pohled na keramický obklad v hale plaveckého bazénu v II.NP a místa poškození keramiky.

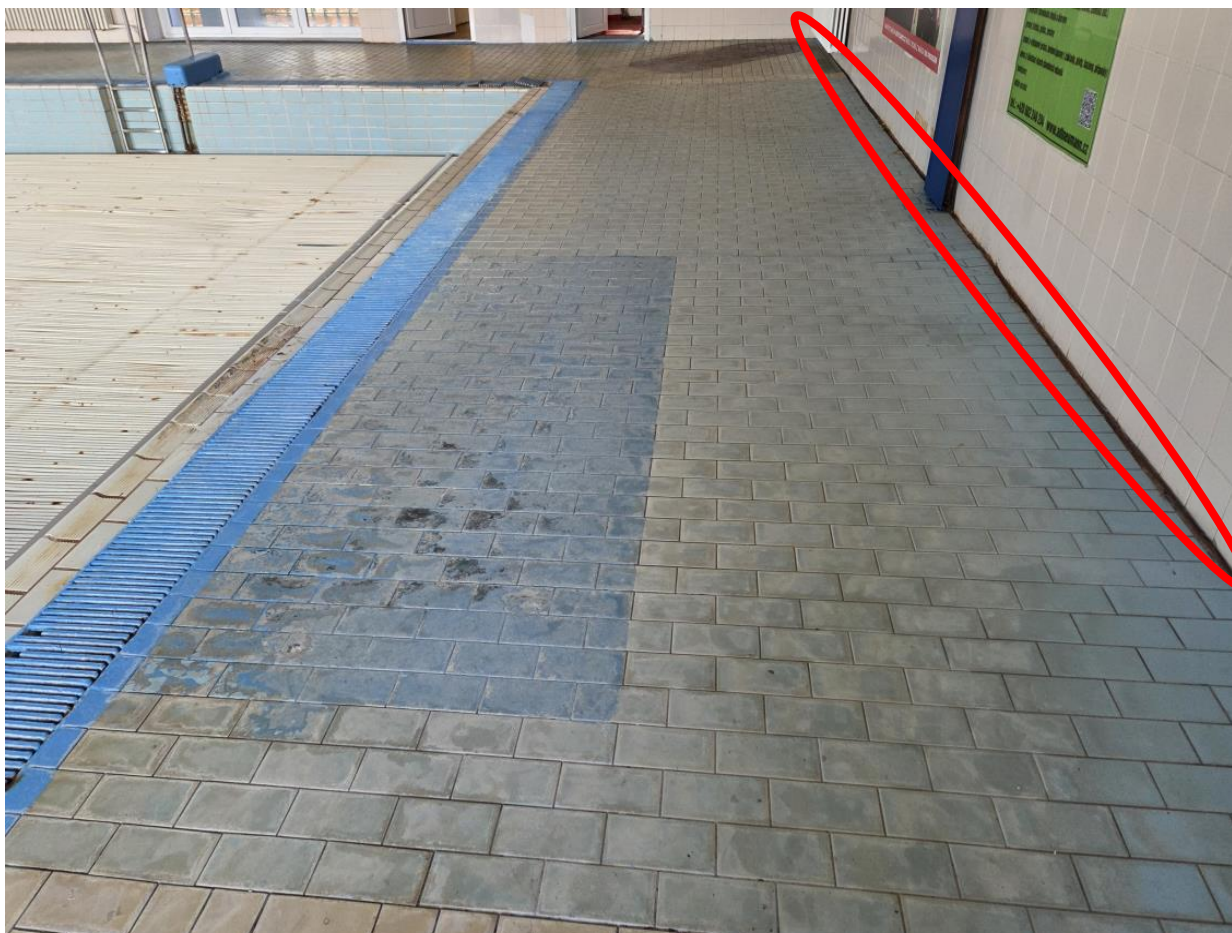
**Obr. C-55** Pohled na keramickou dlažbu na ochozech v hale plaveckého bazénu v II.NP a místa poškozené keramiky.

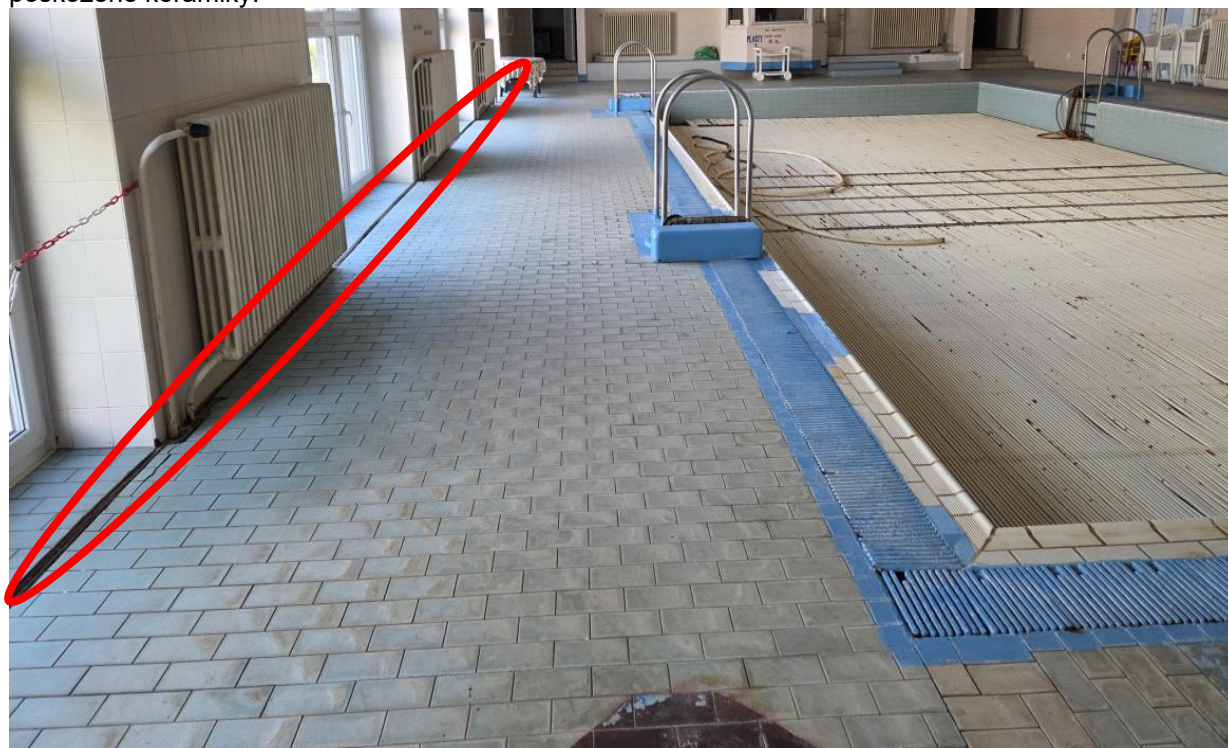
**Obr. C-56** Pohled na keramickou dlažbu na ochozech v hale plaveckého bazénu v II.NP a místa poškozené keramiky.

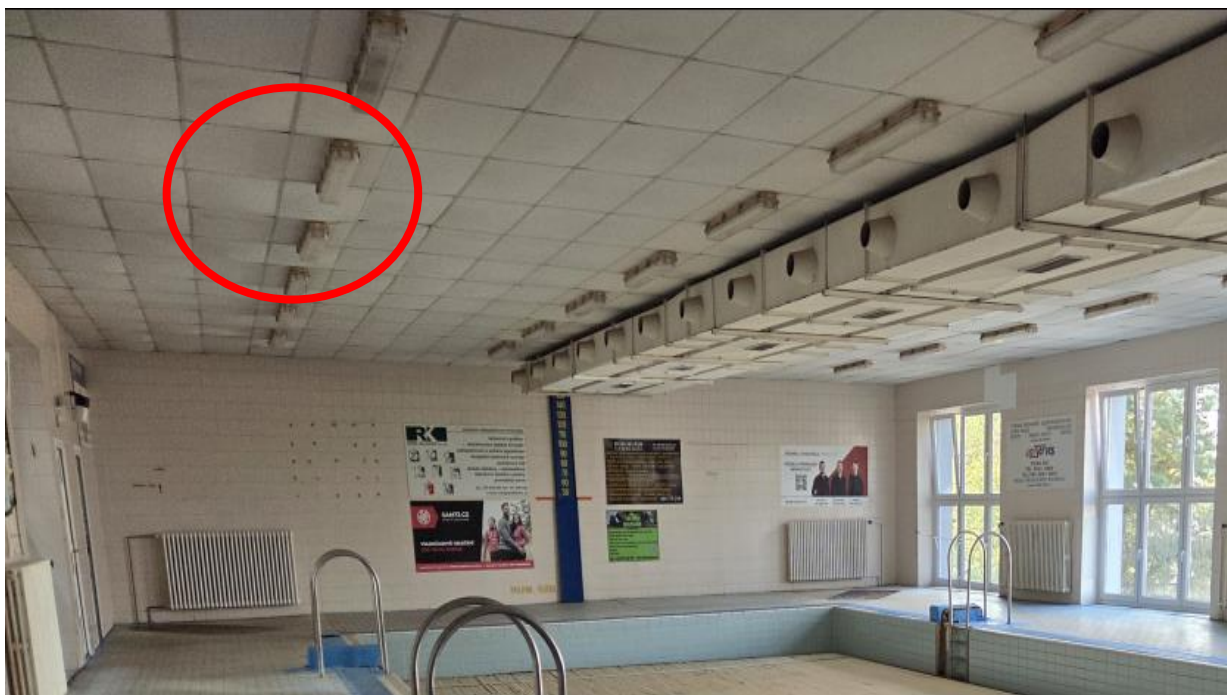
**Obr. C-58** Pohled na podhled na ochozech v hale plaveckého bazénu v II.NP a lokálně vybořená místa až odpadávající desky.

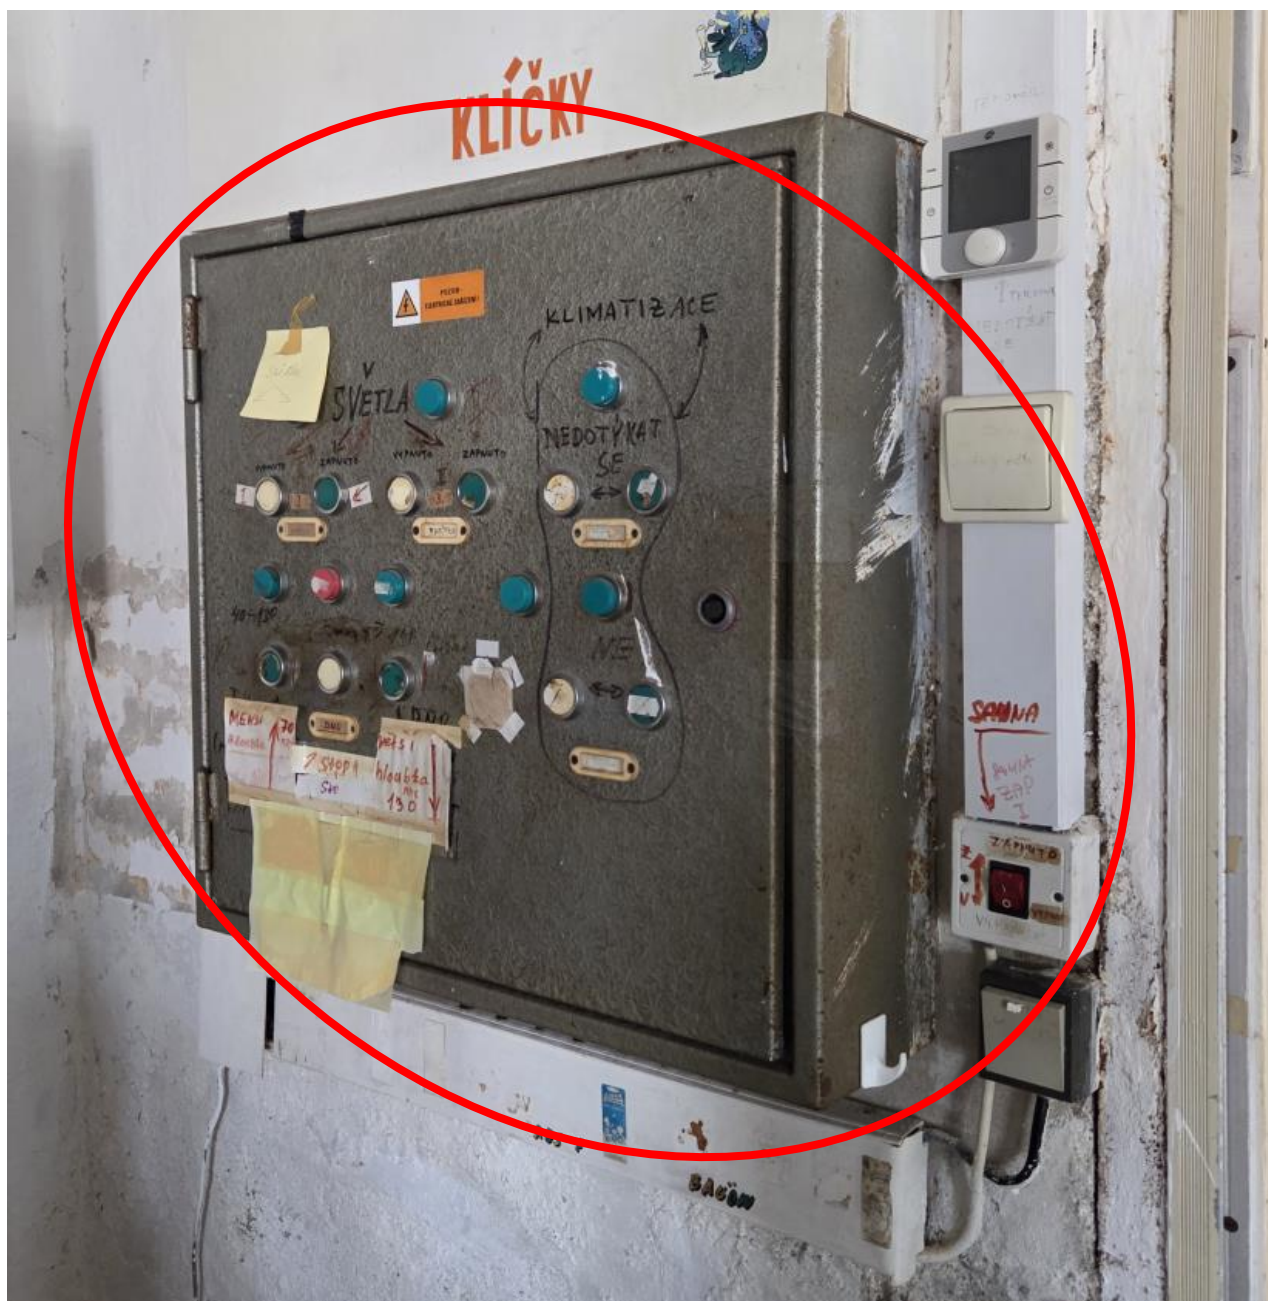
Obr. C-73 Pohled na zastaralou ovládací rozvaděčovou skříň umístěnou v místnosti plavčíka.
