# **ODBORNÉ STANOVISKO**

**č. 289-25**

**k aktuálnímu technologickém stavu krytého  
plaveckého bazénu v Tuchlovicích**

V Praze dne 26.11. 2025

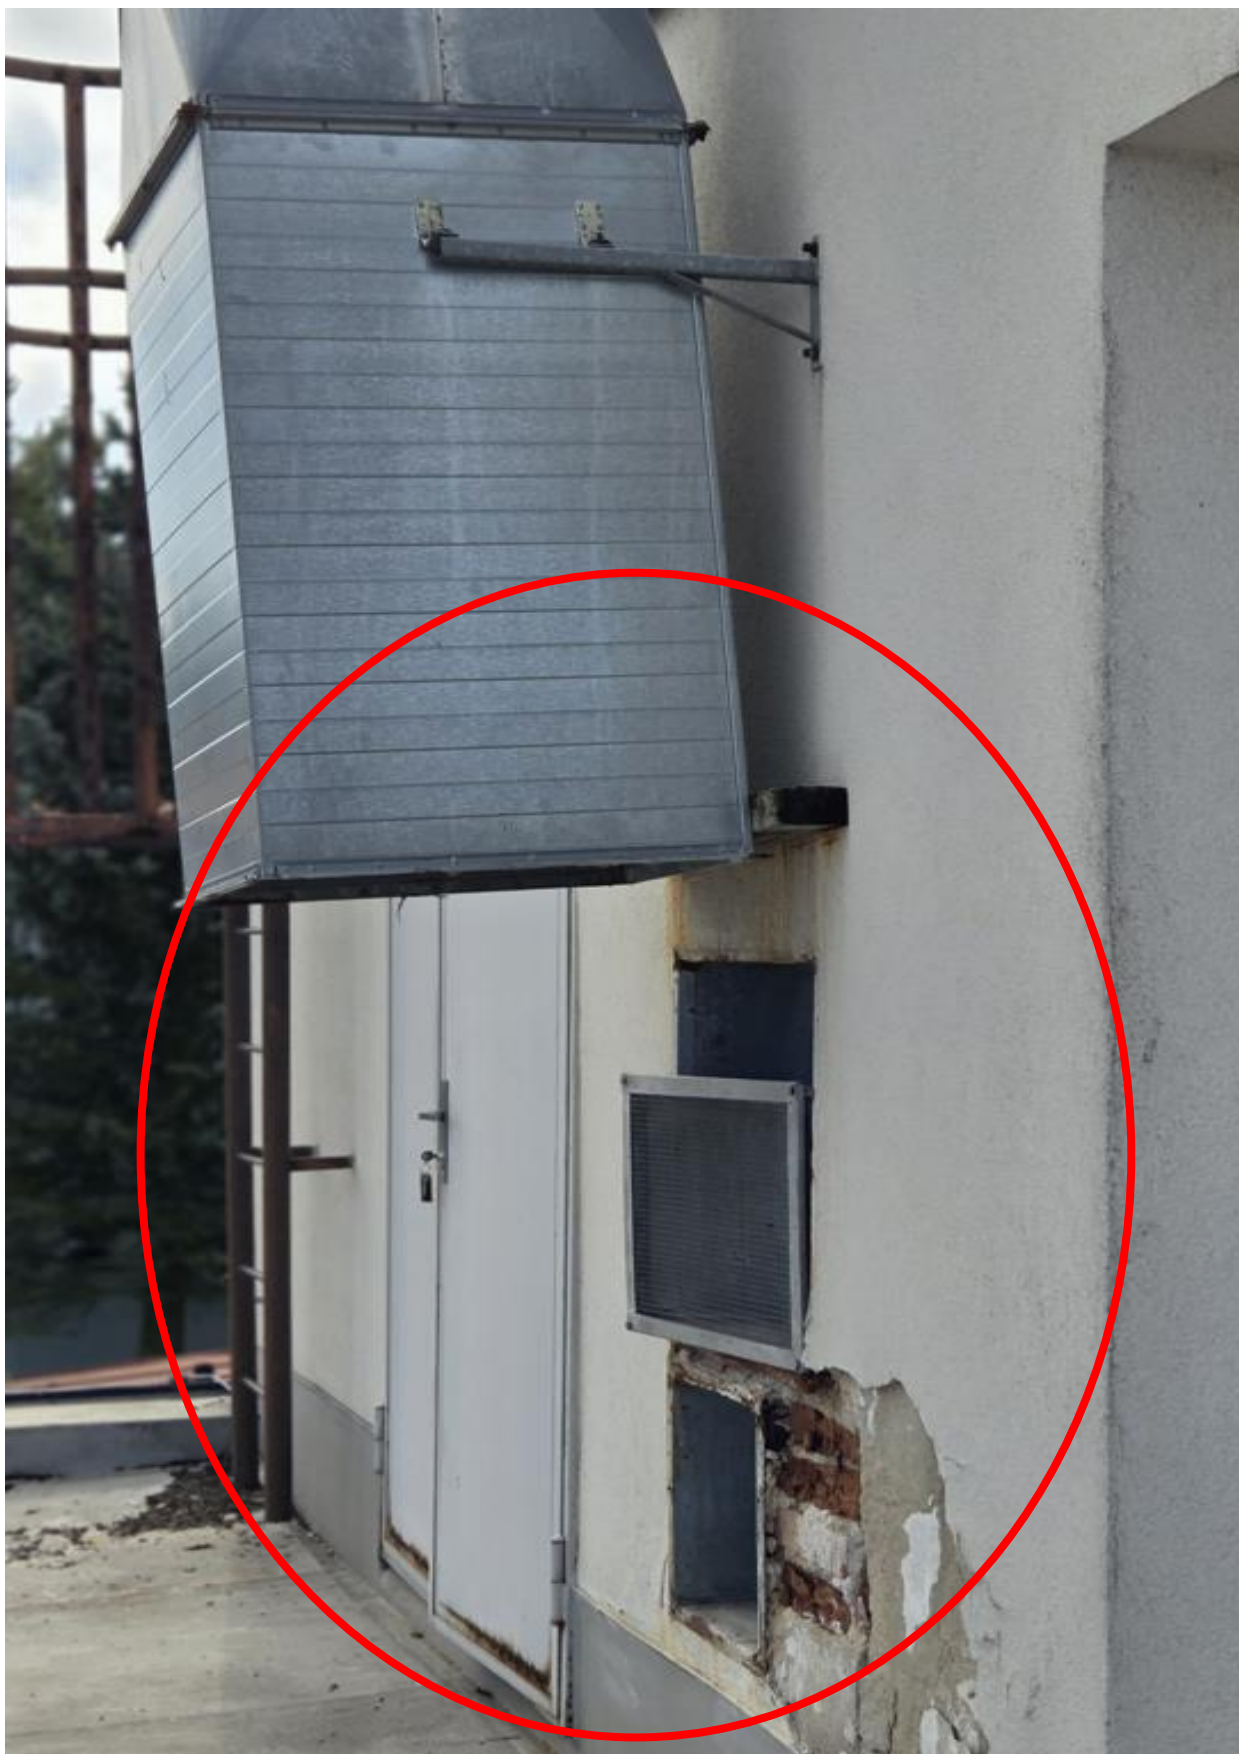
**Obr. C-80** Pohled na poškozeno venkovní část vzduchotechnické jednotky ve III. NP. Během rekonstrukce nutné provést opravu.

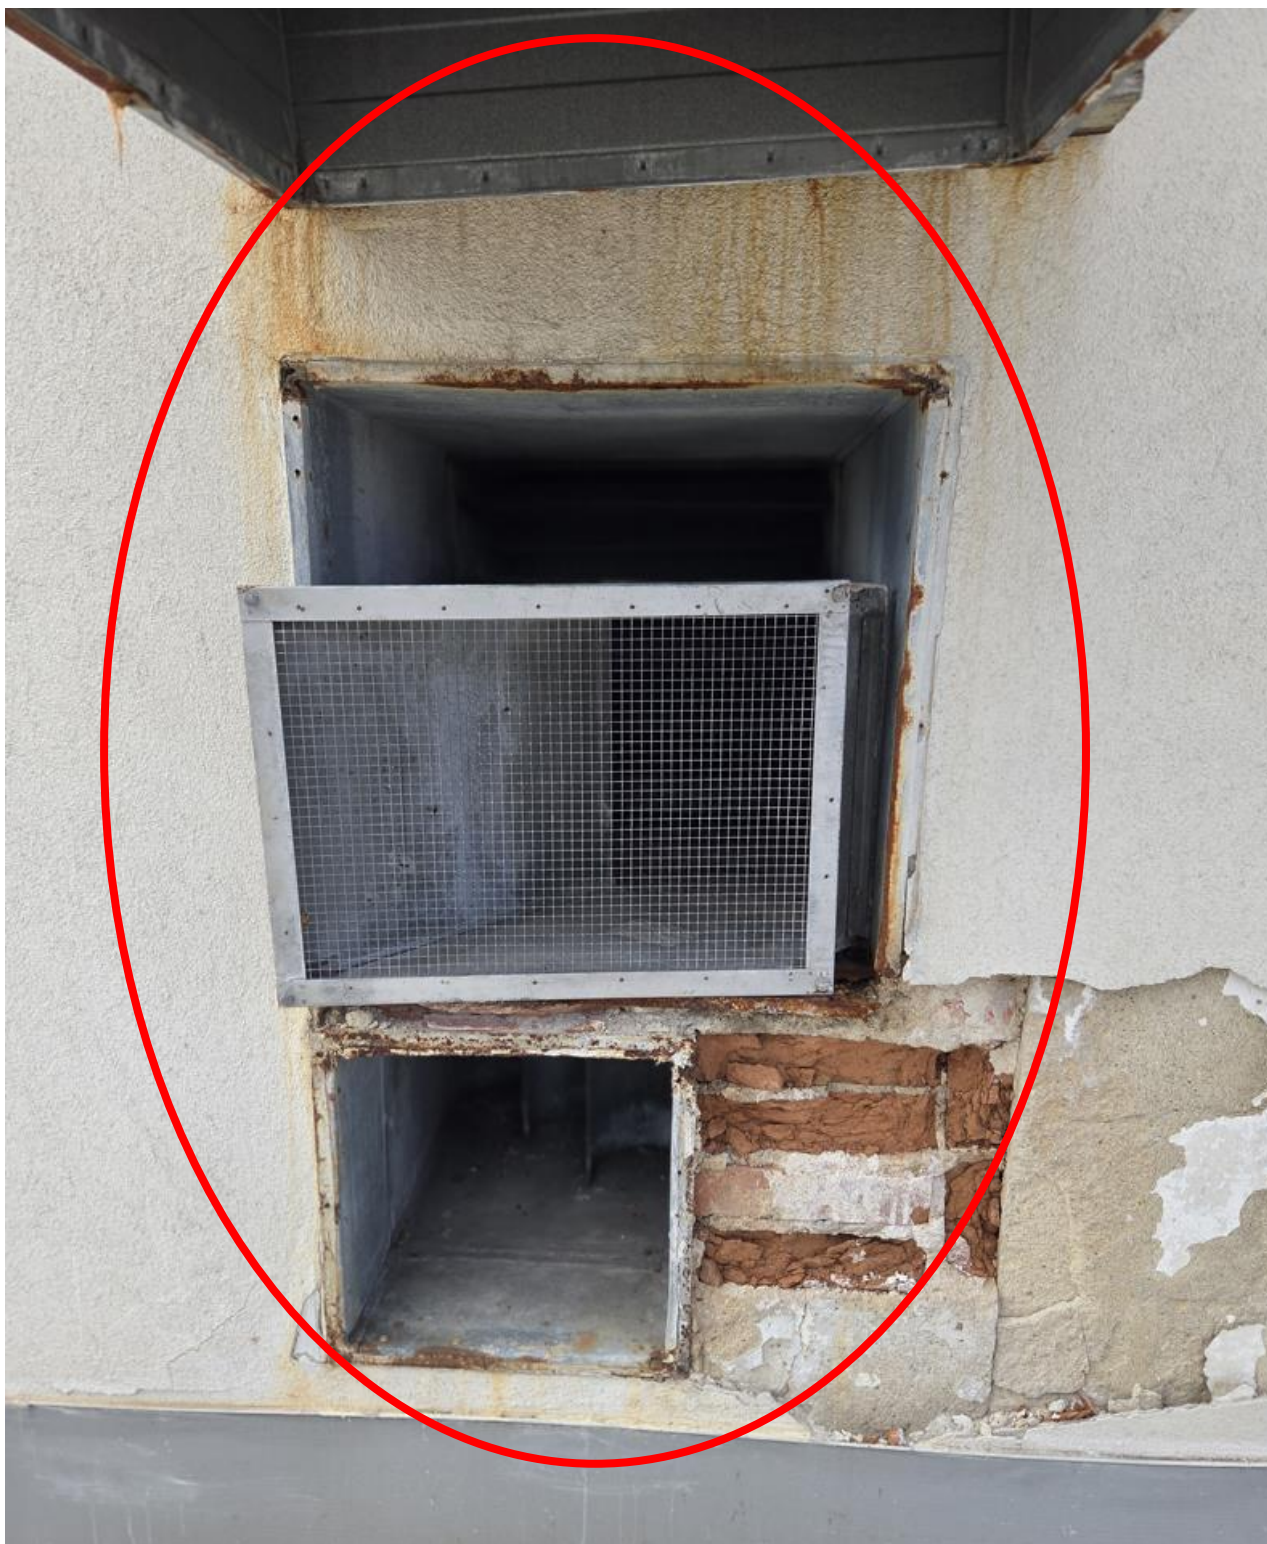
**Obr. C-81** Pohled na poškozeno venkovní část vzduchotechnické jednotky ve III. NP. Během rekonstrukce nutné provést opravu.
