| <b>objekt:</b><br>Obnova stromořadí<br>Komenského ulice<br>Lysá nad Labem | |
| <b>investor:</b><br>Město Lysá nad Labem | |
| <b>obsah:</b><br>KOMPLETNÍ DOKUMENTACE | |

## IDENTIFIKAČNÍ ÚDAJE

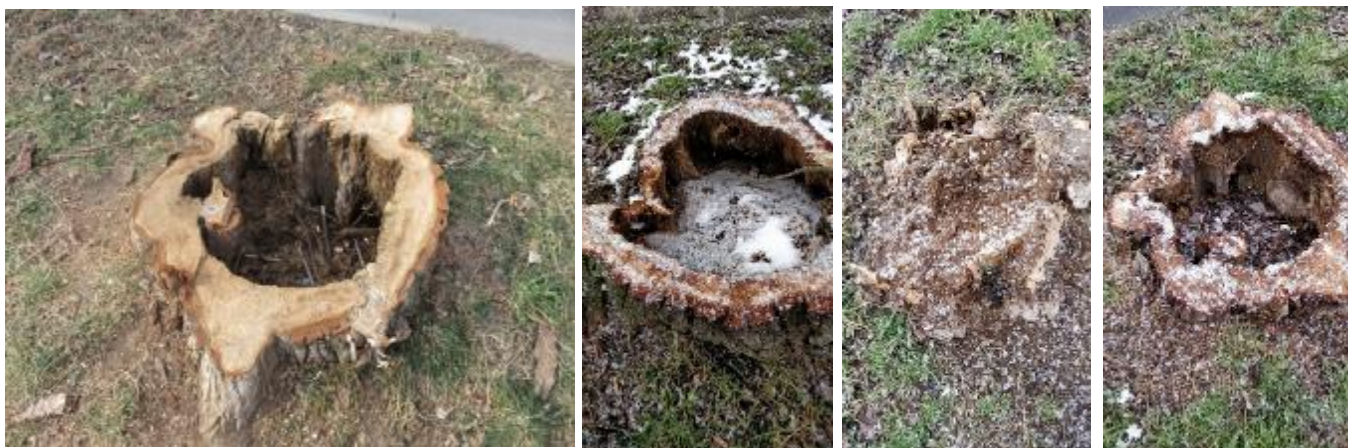
Stav báze kmenů posledních havarijně kácených dřevin :

podotknout, že i četné deskovité kořenové náběhy, které se vytvářejí jako přirozené kotevní prvky, stabilizující vysokou dřevinu na větrných místech, vykazují defekty, související s očekávanými centrálními dutinami kmenů (praskliny, hniloba).

Mechanické selhání podporují zjištěné defekty – hniloba a poškození kořenového systému, dutiny a praskliny kmene a kosterních větví, přítomnost plodnic houbových patogenů a především nepřírozená stavba korun – netvárné sekundární kodominantní obrosty, jednostranně zatěžující stavbu koruny a hrozící vylomením. Zanedbatelná je případná funkce stávajících dožívajících torz topolů jako biotopu pro ptactvo a hmyz – při opakovaném biologickém posouzení a prověření kácených dřevin echolokátorem i za přítomnosti biologického dozoru při kácení nebyla zjištěna přítomnost hnízdičích ptactva nebo netopýrů ani přítomnost zvláště chráněných druhů živočichů. Vzhledem k frekvenci dopravy i charakteru stromů a jejich dutin se domníváme, že možnost osídlení je okrajová a mnohem lepší podmínky pro veškeré živočichy nabízí přilehlý zámecký park.

Ze závěrů dendrologického průzkumu a celkového stavu pozůstatku původního stromořadí vyplývá, že se jedná o neperspektivní dožívající havarijní fragmenty původního řešení, které musejí být neodkladně odstraněny a komplexně nahrazeny novou perspektivní úpravou.

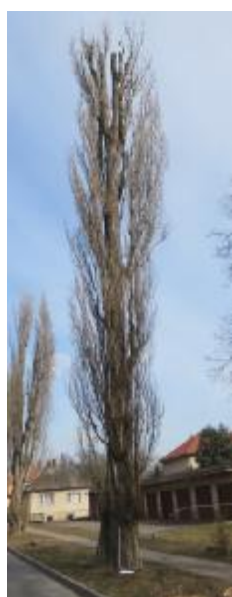
č.1

| Číslo stromu | Taxon | Obvod v 1,3 m (cm) | Průměr kmene a řezné ploše pařezu (cm) | Nasazení koruny (m) | Průmět koruny (m) | Výška (m) | Fyziologické stáří (1 - 6) | Fyziologická vitalita (0 - 5) | Zdravotní stav (0 - 5) | Provozní bezpečnost (0 - 3) | Cíl dopadu (0 - 3) | Perspektiva stromu (P,K,N) | Biomechanická vitalita | Suché větve v koruně max do X% | Návrh opatření |
|---|---|---|---|---|---|---|---|---|---|---|---|---|---|---|---|
| 1 | Populus nigra 'Italica' | 295 | 119 | 1 | 4 | 22 | 5 | 3 | 4 | 3 | 3 | N | sekundární koruna po redukčním řezu, dutina kmene, hniloba báze, poškozené kořenové náběhy, odumírající vrchol koruny, nedochází k sekundárnímu obrostu po redukci, zbytková vitalita, dožívající | 50 | I. etapa KÁCENÍ |

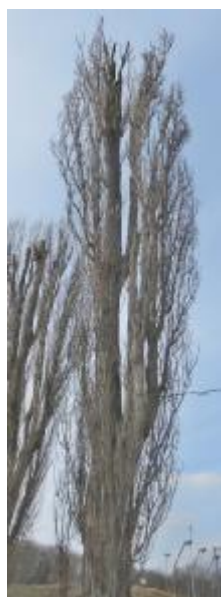
č.2

| Číslo stromu | Taxon | Obvod v 1,3 m (cm) | Průměr kmene a řezné ploše pařezu (cm) | Nasazení koruny (m) | Průmět koruny (m) | Výška (m) | Fyziologické stáří (1 - 6) | Fyziologická vitalita (0 - 5) | Zdravotní stav (0 - 5) | Provozní bezpečnost (0 - 3) | Cíl dopadu (0 - 3) | Perspektiva stromu (P,K,N) | Biomechanická vitalita | Suché větve v koruně max do X% | Návrh opatření |
|---|---|---|---|---|---|---|---|---|---|---|---|---|---|---|---|
| 2 | Populus nigra 'Italica' | 264 | 91 | 1 | 4 | 23 | 5 | 3 | 4 | 3 | 3 | N | sekundární koruna po redukčním řezu, dřevokazná houba na kmeni, dožívající, pahýl, 1/2 koruny odumřelá, hniloba, velké zlomy, zbytková vitalita | 30 | I. etapa KÁCENÍ |

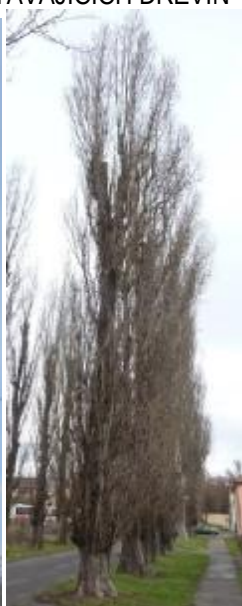
č.3

| Číslo stromu | Taxon | Obvod v 1,3 m (cm) | Průměr kmene a řezné ploše pařezu (cm) | Nasazení koruny (m) | Průmět koruny (m) | Výška (m) | Fyziologické stáří (1 - 6) | Fyziologická vitalita (0 - 5) | Zdravotní stav (0 - 5) | Provozní bezpečnost (0 - 3) | Cíl dopadu (0 - 3) | Perspektiva stromu (P,K,N) | Biomechanická vitalita | Suché větve v koruně max do X% | Návrh opatření |
|---|---|---|---|---|---|---|---|---|---|---|---|---|---|---|---|
| 3 | Populus nigra 'Italica' | 239 | 86 | 1 | 4 | 26 | 5 | 3 | 4 | 3 | 3 | N | sekundární koruna po redukčním řezu, zlomy, odumírání terminálů, minimální obrost po redukci, zbytková vitalita, dožívající | 20 | I. etapa KÁCENÍ |

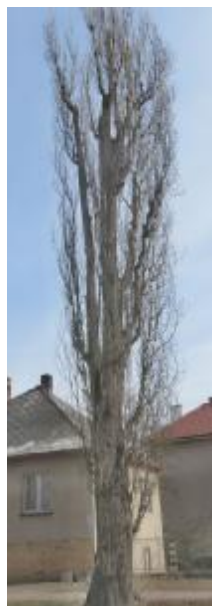
č.4

| Číslo stromu | Taxon | Obvod v 1,3 m (cm) | Průměr kmene a řezné ploše pařezu (cm) | Nasazení koruny (m) | Průmět koruny (m) | Výška (m) | Fyziologické stáří (1 - 6) | Fyziologická vitalita (0 - 5) | Zdravotní stav (0 - 5) | Provozní bezpečnost (0 - 3) | Cíl dopadu (0 - 3) | Perspektiva stromu (P,K,N) | Biomechanická vitalita | Suché větve v koruně max do X% | Návrh opatření |
|---|---|---|---|---|---|---|---|---|---|---|---|---|---|---|---|
| 4 | Populus nigra 'Italica' | 246 | 103 | 1 | 4 | 26 | 5 | 3 | 4 | 3 | 3 | N | sekundární koruna po redukčním řezu, dutiny v koruně, suché pahýly v koruně, zploštění kmene, deskovité náběhy, poškozené kořenové náběhy, hniloba, sekundární obrost, dožívající | 20 | I. etapa KÁCENÍ |

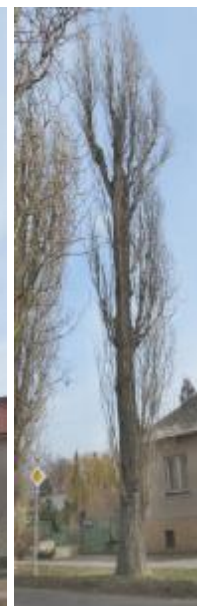
č.5

| Číslo stromu | Taxon | Obvod v 1,3 m (cm) | Průměr kmene a řezné ploše pařezu (cm) | Nasazení koruny (m) | Průmět koruny (m) | Výška (m) | Fyziologické stáří (1 - 6) | Fyziologická vitalita (0 - 5) | Zdravotní stav (0 - 5) | Provozní bezpečnost (0 - 3) | Cíl dopadu (0 - 3) | Perspektiva stromu (P,K,N) | Biomechanická vitalita | Suché větve v koruně max do X% | Návrh opatření |
|---|---|---|---|---|---|---|---|---|---|---|---|---|---|---|---|
| 5 | Populus nigra 'Italica' | 179 | 74 | 1 | 4 | 26 | 5 | 3 | 4 | 3 | 3 | N | sekundární koruna po redukčním řezu, prosvětlená koruna, dutinky v koruně, poškození kořenové náběhy, hniloba, zploštělá koruna, dožívající | 20 | I. etapa KÁCENÍ |

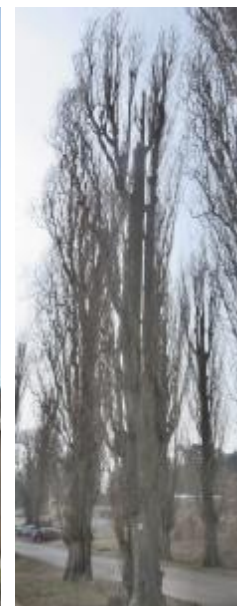
č.6

| Číslo stromu | Taxon | Obvod v 1,3 m (cm) | Průměr kmene a řezné ploše pařezu (cm) | Nasazení koruny (m) | Průmět koruny (m) | Výška (m) | Fyziologické stáří (1 - 6) | Fyziologická vitalita (0 - 5) | Zdravotní stav (0 - 5) | Provozní bezpečnost (0 - 3) | Cíl dopadu (0 - 3) | Perspektiva stromu (P,K,N) | Biomechanická vitalita | Suché větve v koruně max do X% | Návrh opatření |
|---|---|---|---|---|---|---|---|---|---|---|---|---|---|---|---|
| 6 | Populus nigra 'Italica' | 240 | 85 | 1 | 4 | 26 | 5 | 3 | 4 | 3 | 3 | N | sekundární koruna po redukčním řezu, hniloba v koruně, rozsáhlá redukce terminálu, dřevokazná houba, dožívající | 20 | I. etapa KÁCENÍ |

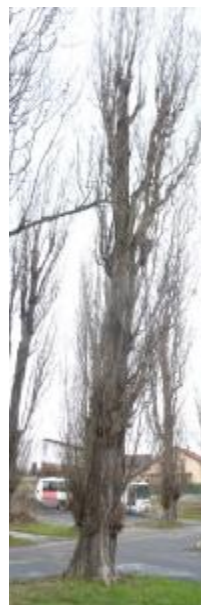
č.7

| Číslo stromu | Taxon | Obvod v 1,3 m (cm) | Průměr kmene a řezné ploše pařezu (cm) | Nasazení koruny (m) | Průmět koruny (m) | Výška (m) | Fyziologické stáří (1 - 6) | Fyziologická vitalita (0 - 5) | Zdravotní stav (0 - 5) | Provozní bezpečnost (0 - 3) | Cíl dopadu (0 - 3) | Perspektiva stromu (P,K,N) | Biomechanická vitalita | Suché větve v koruně max do X% | Návrh opatření |
|---|---|---|---|---|---|---|---|---|---|---|---|---|---|---|---|
| 7 | Populus nigra 'Italica' | 277 | 105 | 1 | 4 | 26 | 5 | 3 | 4 | 3 | 3 | N | sekundární koruna po redukčním řezu, hniloba báze, rozsáhlá redukce terminálu, mírně vychýlený, pozůstatky plodnic v dutině, nebezpečný, dožívající | 20 | I. etapa KÁCENÍ |

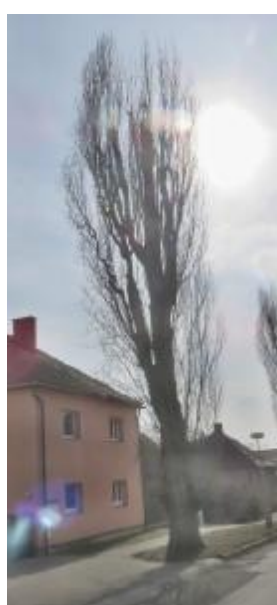
č.8

| Číslo stromu | Taxon | Obvod v 1,3 m (cm) | Průměr kmene a řezné ploše pařezu (cm) | Nasazení koruny (m) | Průmět koruny (m) | Výška (m) | Fyziologické stáří (1 - 6) | Fyziologická vitalita (0 - 5) | Zdravotní stav (0 - 5) | Provozní bezpečnost (0 - 3) | Cíl dopadu (0 - 3) | Perspektiva stromu (P,K,N) | Biomechanická vitalita | Suché větve v koruně max do X% | Návrh opatření |
|---|---|---|---|---|---|---|---|---|---|---|---|---|---|---|---|
| 8 | Populus nigra 'Italica' | 252 | 84 | 1 | 5 | 25 | 5 | 3 | 3 | 2 | 3 | N | sekundární koruna po redukčním řezu, nestabilní, zlomy, rozklesající se koruna, dutinky, dožívající | 20 | I. etapa KÁCENÍ |

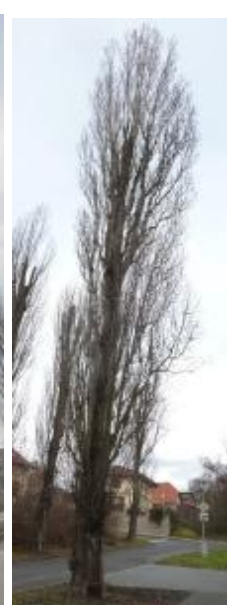
č.9

| Číslo stromu | Taxon | Obvod v 1,3 m (cm) | Průměr kmene a řezné ploše pařezu (cm) | Nasazení koruny (m) | Průmět koruny (m) | Výška (m) | Fyziologické stáří (1 - 6) | Fyziologická vitalita (0 - 5) | Zdravotní stav (0 - 5) | Provozní bezpečnost (0 - 3) | Cíl dopadu (0 - 3) | Perspektiva stromu (P,K,N) | Biomechanická vitalita | Suché větve v koruně max do X% | Návrh opatření |
|---|---|---|---|---|---|---|---|---|---|---|---|---|---|---|---|
| 9 | Populus nigra 'Italica' | 217 | 83 | 1 | 4 | 26 | 5 | 3 | 4 | 3 | 3 | N | sekundární koruna po redukčním řezu, dutinky v koruně, deskovité náběhy, poškozené povrchové kořeny, rozsáhlá redukce terminálu, dožívající | 20 | I. etapa KÁCENÍ |

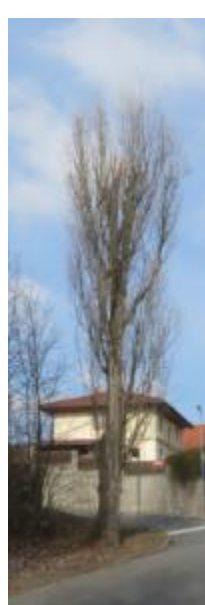
č.10

| Číslo stromu | Taxon | Obvod v 1,3 m (cm) | Průměr kmene a řezné ploše pařezu (cm) | Nasazení koruny (m) | Průmět koruny (m) | Výška (m) | Fyziologické stáří (1 - 6) | Fyziologická vitalita (0 - 5) | Zdravotní stav (0 - 5) | Provozní bezpečnost (0 - 3) | Cíl dopadu (0 - 3) | Perspektiva stromu (P,K,N) | Biomechanická vitalita | Suché větve v koruně max do X% | Návrh opatření |
|---|---|---|---|---|---|---|---|---|---|---|---|---|---|---|---|
| 10 | Populus nigra 'Italica' | 192 | 72 | 1 | 4 | 22 | 5 | 3 | 3 | 2 | 3 | N | sekundární koruna po redukčním řezu, prosvětlená koruna, rozklesající se koruna, dožívající | 20 | II. etapa KÁCENÍ |

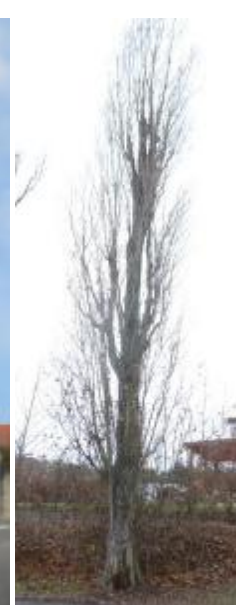
č.11

| Číslo stromu | Taxon | Obvod v 1,3 m (cm) | Průměr kmene a řezné ploše pařezu (cm) | Nasazení koruny (m) | Průmět koruny (m) | Výška (m) | Fyziologické stáří (1 - 6) | Fyziologická vitalita (0 - 5) | Zdravotní stav (0 - 5) | Provozní bezpečnost (0 - 3) | Cíl dopadu (0 - 3) | Perspektiva stromu (P,K,N) | Biomechanická vitalita | Suché větve v koruně max do X% | Návrh opatření |
|---|---|---|---|---|---|---|---|---|---|---|---|---|---|---|---|
| 11 | Populus nigra 'Italica' | 232 | 95 | 1 | 4 | 26 | 5 | 3 | 4 | 2 | 3 | N | sekundární koruna po redukčním řezu, dutina, hniloba báze, ulomený terminál, dožívající | 20 | II. etapa KÁCENÍ |

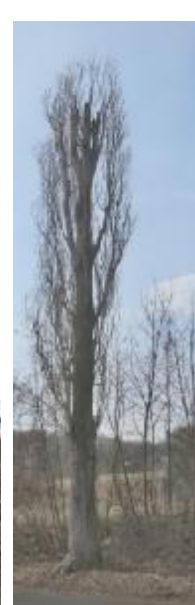
č.12

| Číslo stromu | Taxon | Obvod v 1,3 m (cm) | Průměr kmene a řezné ploše pařezu (cm) | Nasazení koruny (m) | Průmět koruny (m) | Výška (m) | Fyziologické stáří (1 - 6) | Fyziologická vitalita (0 - 5) | Zdravotní stav (0 - 5) | Provozní bezpečnost (0 - 3) | Cíl dopadu (0 - 3) | Perspektiva stromu (P,K,N) | Biomechanická vitalita | Suché větve v koruně max do X% | Návrh opatření |
|---|---|---|---|---|---|---|---|---|---|---|---|---|---|---|---|
| 12 | Populus nigra 'Italica' | 207 | 85 | 2 | 3 | 22 | 5 | 3 | 4 | 3 | 3 | N | sekundární koruna po redukčním řezu, dožívající torzo, zbytková vitalita | 25 | II. etapa KÁCENÍ |

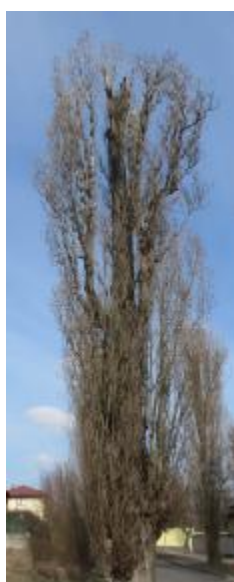
č.15

| Číslo stromu | Taxon | Obvod v 1,3 m (cm) | Průměr kmene a řezné ploše pařezu (cm) | Nasazení koruny (m) | Průmět koruny (m) | Výška (m) | Fyziologické stáří (1 - 6) | Fyziologická vitalita (0 - 5) | Zdravotní stav (0 - 5) | Provozní bezpečnost (0 - 3) | Cíl dopadu (0 - 3) | Perspektiva stromu (P,K,N) | Biomechanická vitalita | Suché větve v koruně max do X% | Návrh opatření |
|---|---|---|---|---|---|---|---|---|---|---|---|---|---|---|---|
| 15 | Populus nigra 'Italica' | 257 | 86 | 1 | 4 | 22 | 5 | 3 | 3 | 2 | 3 | N | sekundární koruna po redukčním řezu, rozklesající se koruna, poškozené kořenové náběhy, dožívající | 20 | II. etapa KÁCENÍ |

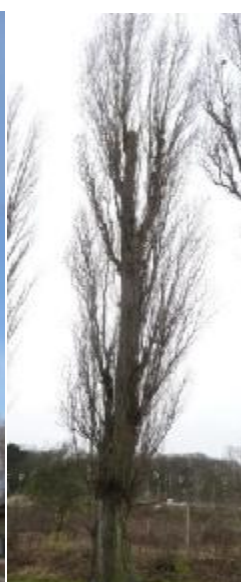
č.16

| Číslo stromu | Taxon | Obvod v 1,3 m (cm) | Průměr kmene a řezné ploše pařezu (cm) | Nasazení koruny (m) | Průmět koruny (m) | Výška (m) | Fyziologické stáří (1 - 6) | Fyziologická vitalita (0 - 5) | Zdravotní stav (0 - 5) | Provozní bezpečnost (0 - 3) | Cíl dopadu (0 - 3) | Perspektiva stromu (P,K,N) | Biomechanická vitalita | Suché větve v koruně max do X% | Návrh opatření |
|---|---|---|---|---|---|---|---|---|---|---|---|---|---|---|---|
| 16 | Populus nigra 'Italica' | 229 | 115 | 1 | 4 | 23 | 5 | 3 | 4 | 3 | 3 | N | sekundární koruna po redukčním řezu, dutinky, výrazné deskovité náběhy, pozůstatky plodnic dřevokazné houby, hniloba báze, dožívající | 20 | II. etapa KÁCENÍ |

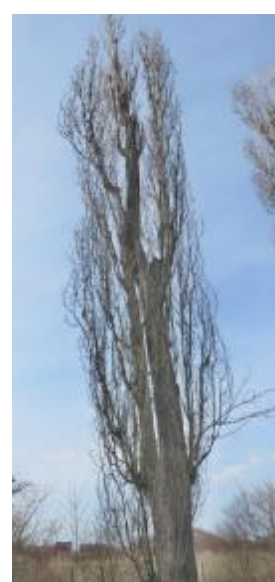
č.17

| 17 | Populus nigra<br>‘Italica’ | 185 | 81 | 2 | 4 | 24 | 5 | 3 | 4 | 3 | 3 | N | sekundární koruna po redukčním řezu, dutinky, zbytková vitalita, dožívající | 30 | II. etapa<br>KÁCENÍ |

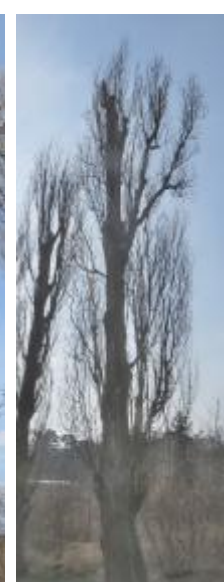
č.18

| 18 | Populus nigra<br>‘Italica’ | 239 | 93 | 1 | 4 | 22 | 5 | 3 | 4 | 3 | 3 | N | sekundární koruna po redukčním řezu, nedochází k sekundárnímu obrostu po redukci, zbytková vitalita, dožívající | 20 | II. etapa<br>KÁCENÍ |

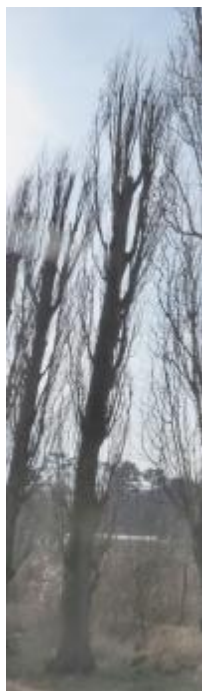
č.19

| 19 | Populus nigra<br>‘Italica’ | 198 | 75 | 1 | 3 | 24 | 5 | 3 | 4 | 3 | 3 | N | sekundární koruna po redukčním řezu, štíhlý habitus, deskovité náběhy, dožívající | 20 | II. etapa<br>KÁCENÍ |

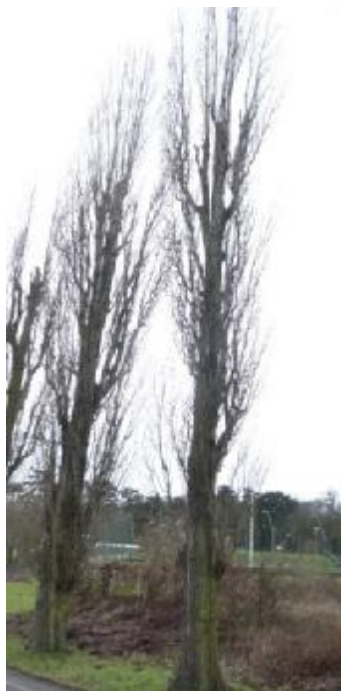
č.20

| 20 | Populus nigra<br>‘Italica’ | 179 | 81 | 1 | 4 | 24 | 5 | 3 | 3 | 2 | 3 | N | sekundární koruna po redukčním řezu, dutinky v koruně, dožívající | 30 | II. etapa<br>KÁCENÍ |

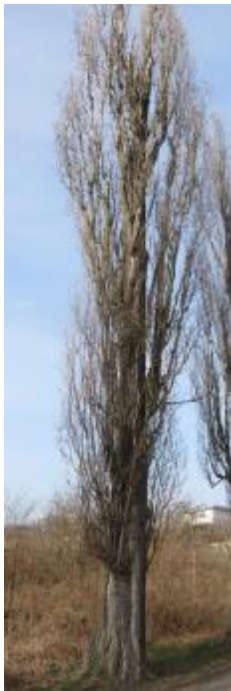
č. 21

| 21 | Populus nigra<br>‘Italica’ | 261 | 105 | 1 | 4 | 26 | 5 | 3 | 4 | 3 | 3 | N | sekundární koruna po redukčním řezu, rozklesající se koruna, deskovité náběhy, dožívající | 20 | II. etapa<br>KÁCENÍ |

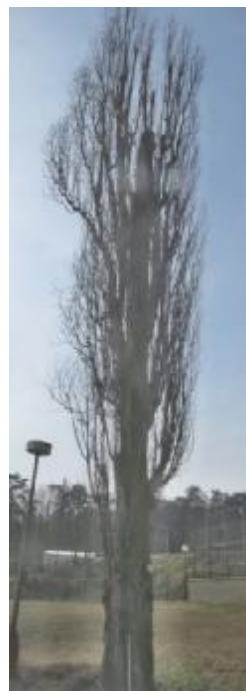
č.22

| 22 | Populus nigra<br>‘Italica’ | 261 | 101 | 1 | 5 | 26 | 5 | 3 | 4 | 3 | 3 | N | sekundární koruna po redukčním řezu, dutiny, rozklesající se koruna, deskovité náběhy, dožívající | 20 | II. etapa<br>KÁCENÍ |

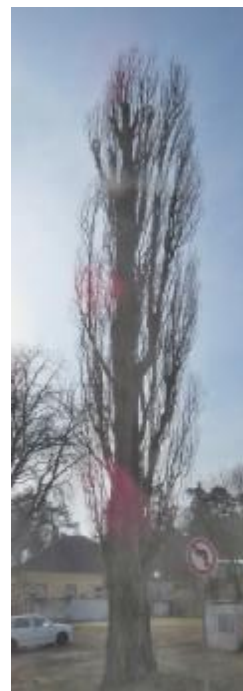
č. 23

| 23 | Populus nigra<br>‘Italica’ | 291 | 119 | 1 | 5 | 26 | 5 | 3 | 3 | 2 | 3 | N | rozklesající se koruna, dožívající, rozsáhlá výšková redukce terminálu | 20 | II. etapa<br>KÁCENÍ |

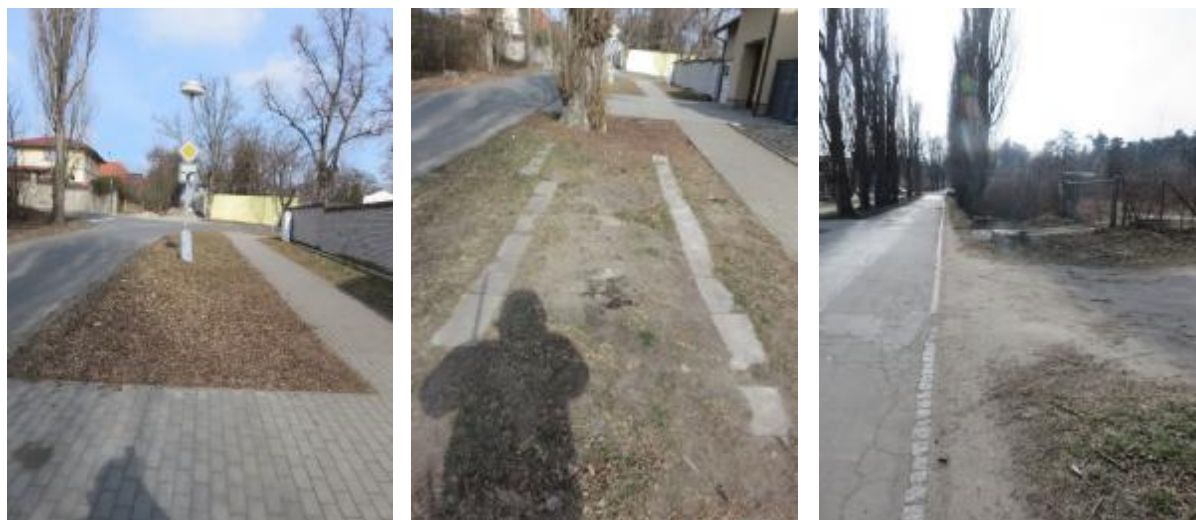
Stávající limity – vjezdy, dopravní značení, pozůstatky dlažeb, předpokládaná související výstavba

Pozice výsadeb je koordinována se stávajícím dopravním značením a veřejným osvětlením i dalšími limity. Pozice svislého dopravního značení může být v případě potřeby drobně korigována s ohledem na pozice nových výsadeb.
