VÝKLENKOVÁ KAPLIČKA, POKLONA, Valtice, ulice Petra Bezruče  
evidovaná pod rejstříkovým číslem ÚSKP 30328/7-1780

## Restaurátorský záměr a návrh na restaurování

Leden 2021

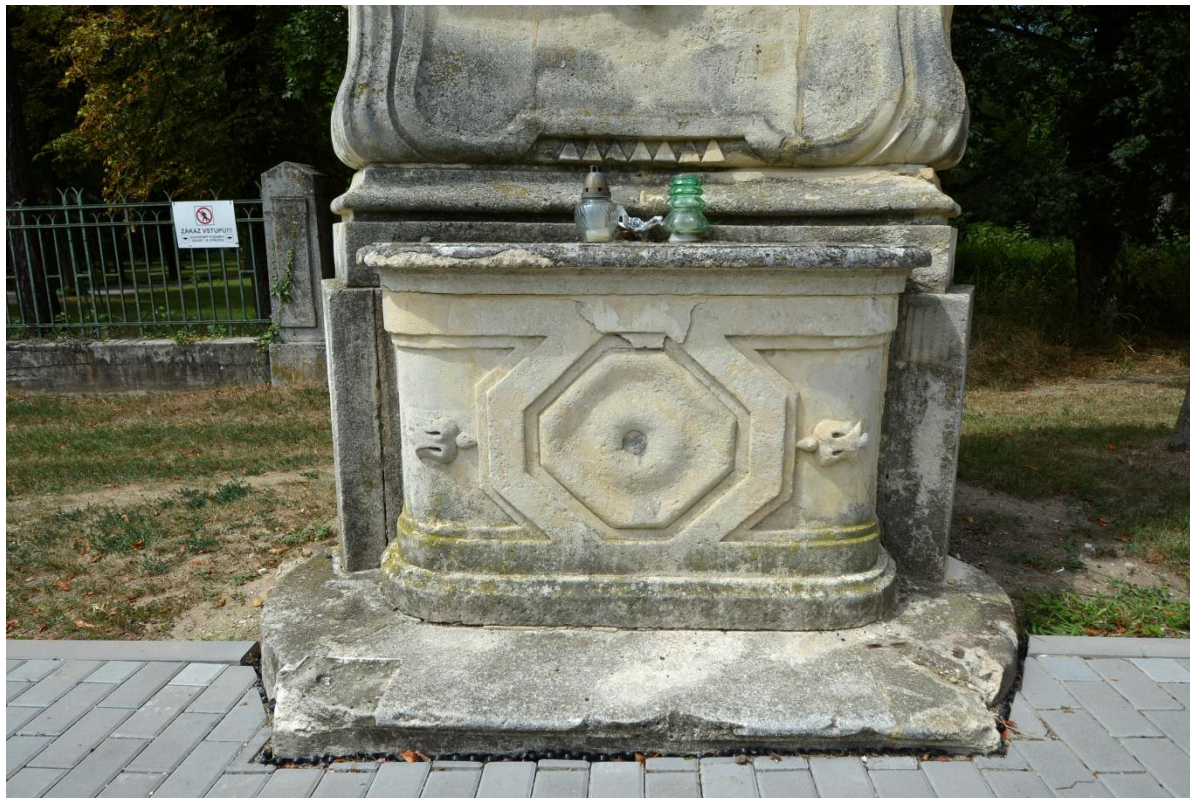
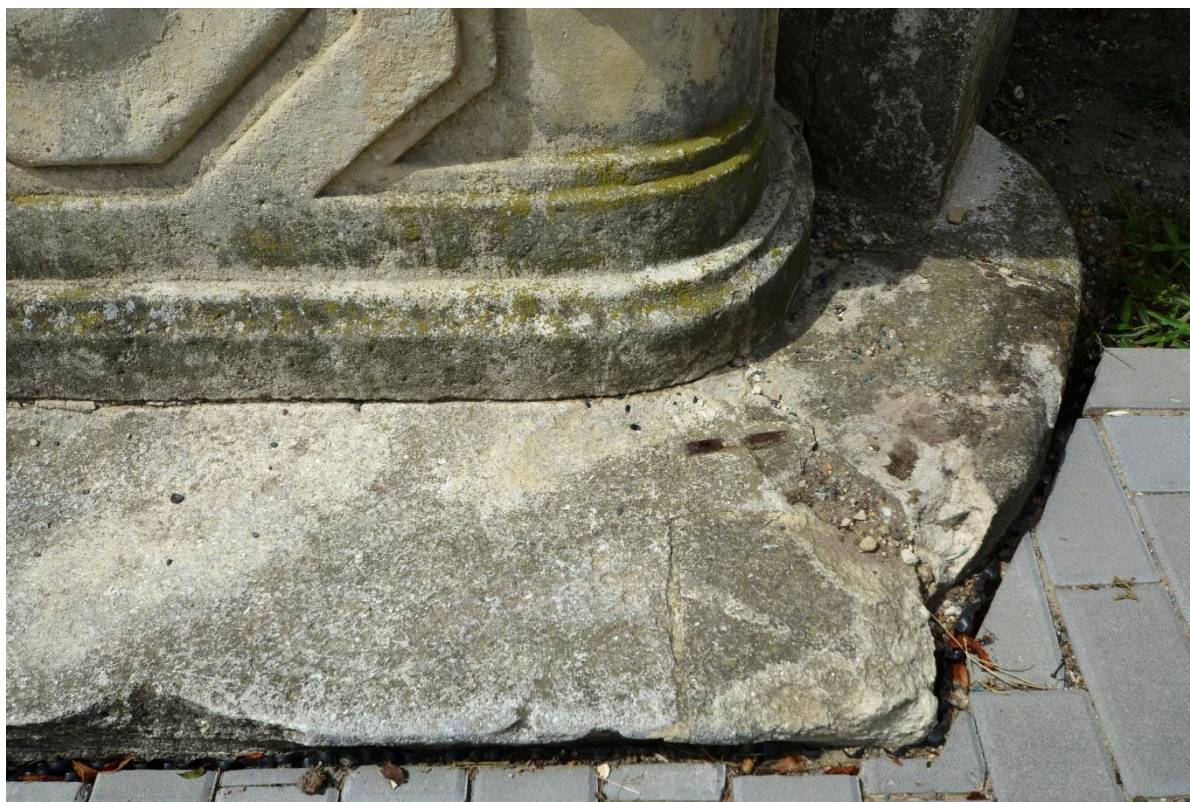
**Lokalizace:** schod, tvořící vyvýšené podium a oltářní menza, přední strana.

**Popis poškození:** na povrchu kamene se projevuje depozitní a mikrobiologické znečištění, zvětrání, mechanická poškození a lokálně sekundární tmely. Na hranách schodu jsou patrné značné ztráty kamenné hmoty způsobené mechanickým poškozením.

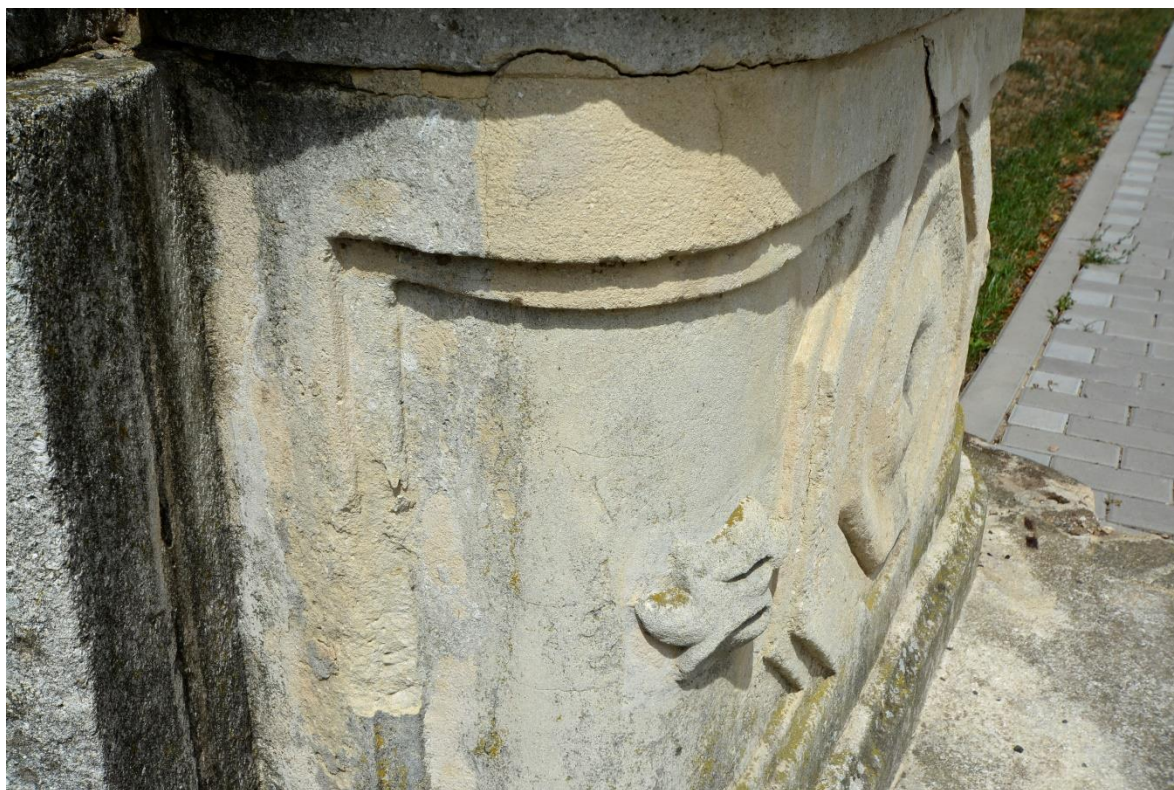
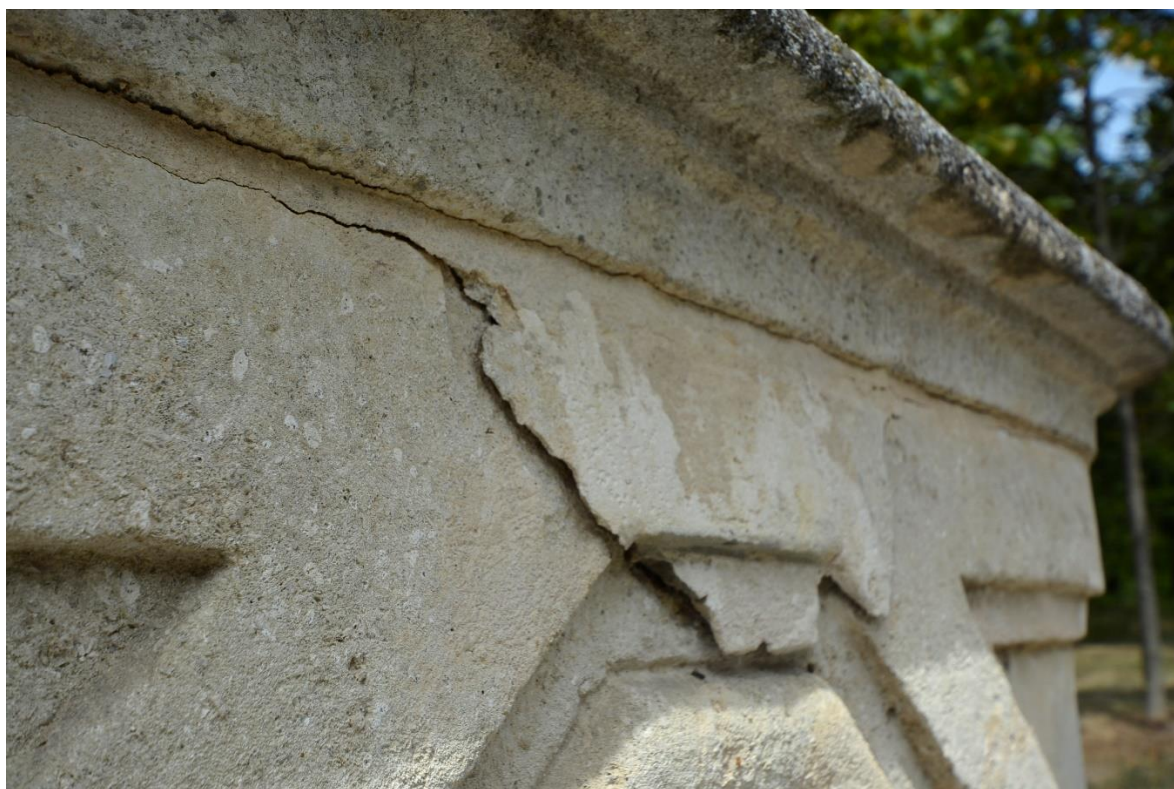
**Lokalizace:** Oltární menza, detail.

**Popis poškození:** Povrch kamenné hmoty je degradován zvětráním i mechanickým poškozením a lokálně vyspraven tmely odlišné barevnosti, než jakou má použitý přírodní kámen. Prasklina tmelu spolu s kamennou hmotou.

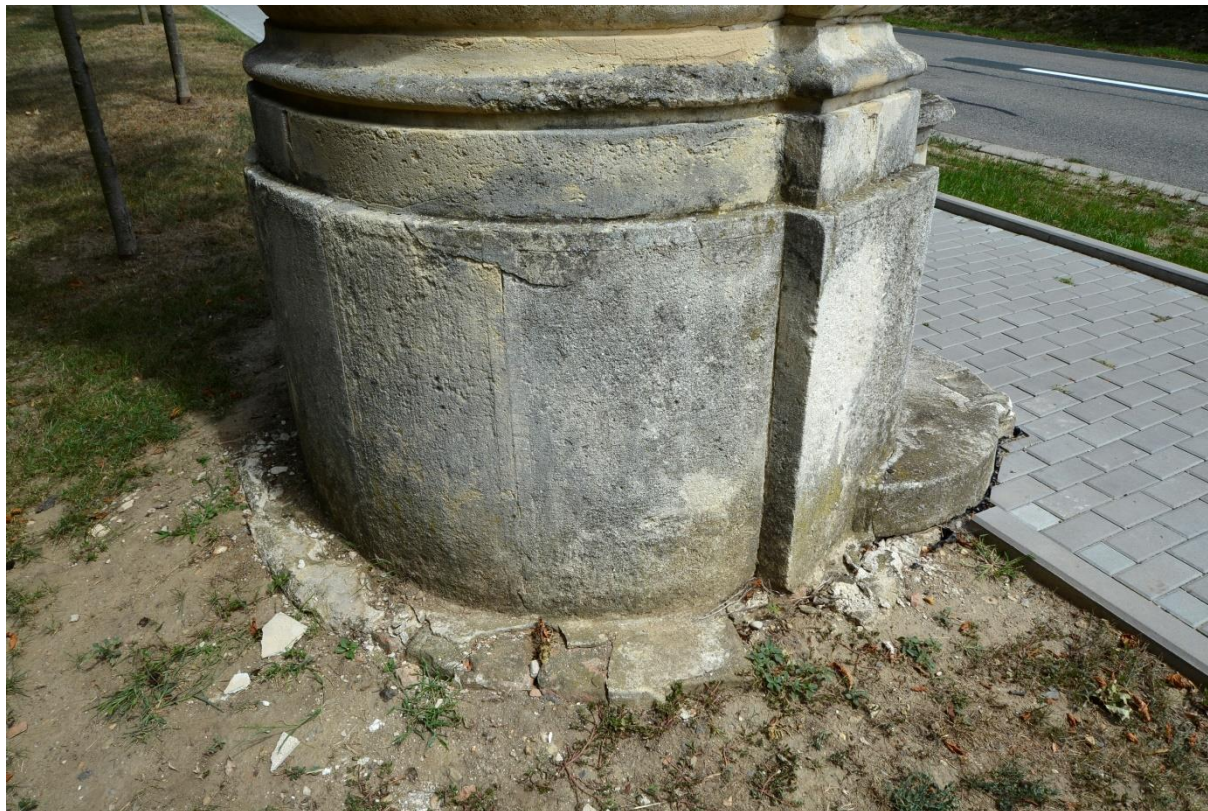
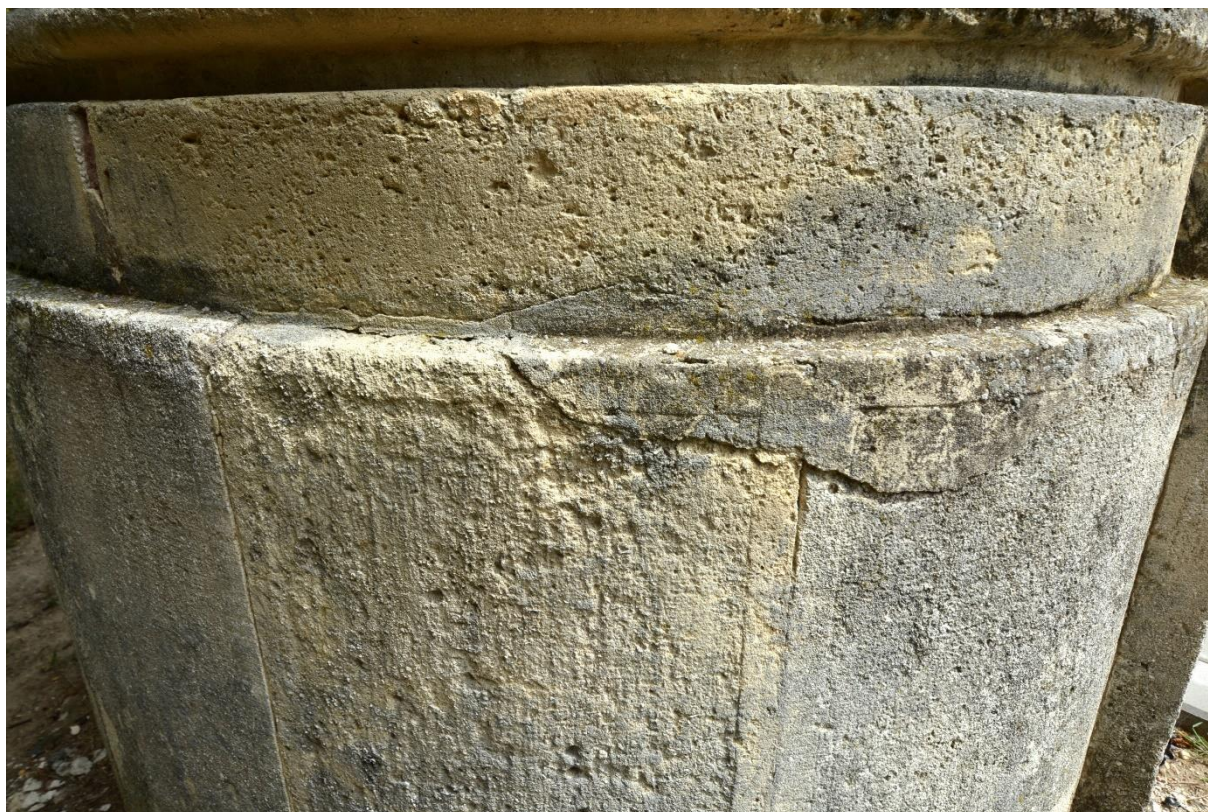
**Lokalizace:** sokl – podstavec, zadní strana. Celek a detail.

**Popis poškození:** Povrch kamene je znečištěn depozitem a mikroflórou, patrná je degradace některých profilů vlivem přirozeného zvětrání i sekundárních tmelů, které jsou tvrdší než použitý vápenec.

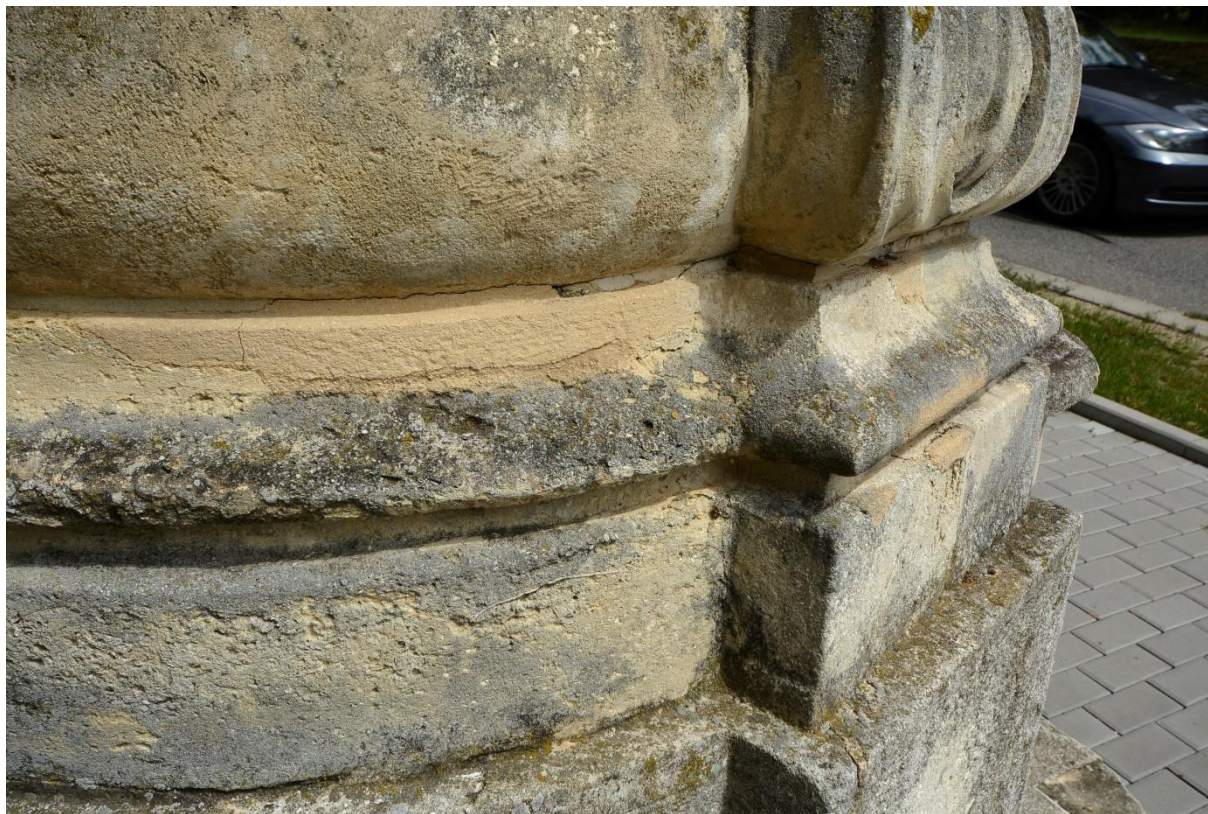
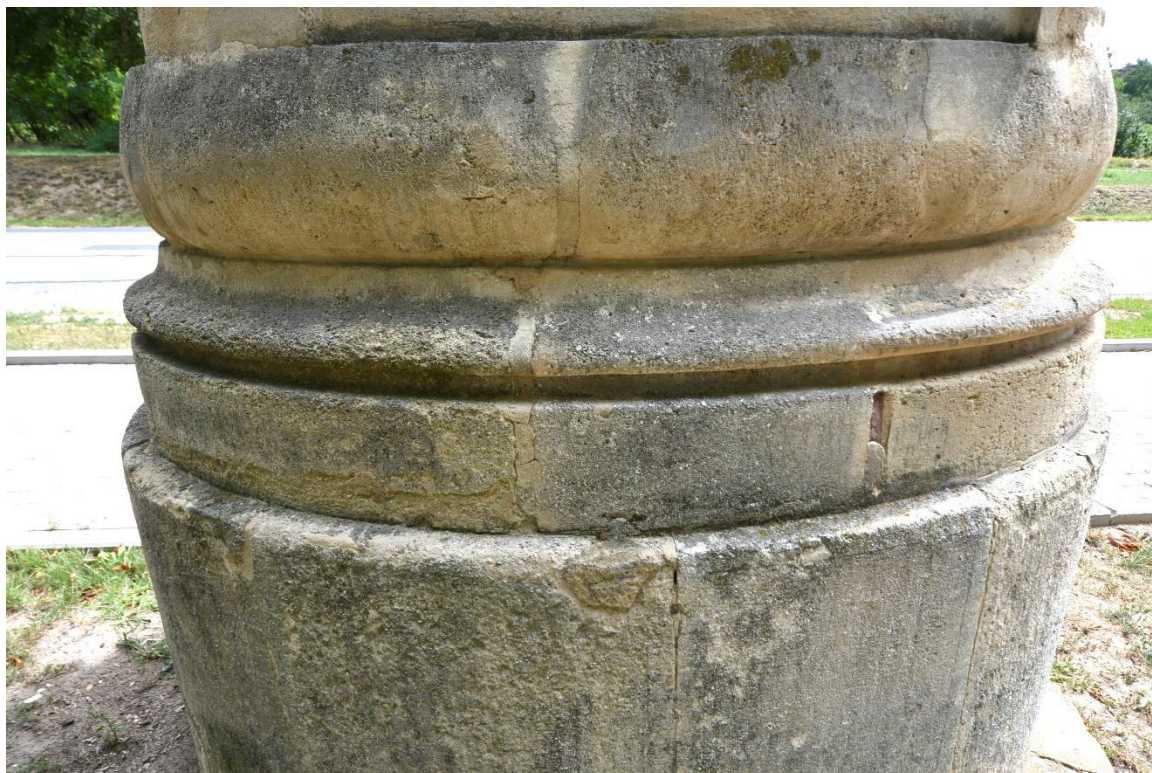
**Lokalizace:** římsa podstavce, detaily.

**Popis poškození:** kámen je povrchově zvětralý, znečištěný depozitem a lišejníky. Profilace je lokálně poškozena, případně sekundárně vytmelená, přičemž tmely jsou částečně degradované, strukturou ani barevností neodpovídají charakteru originálního kamene.

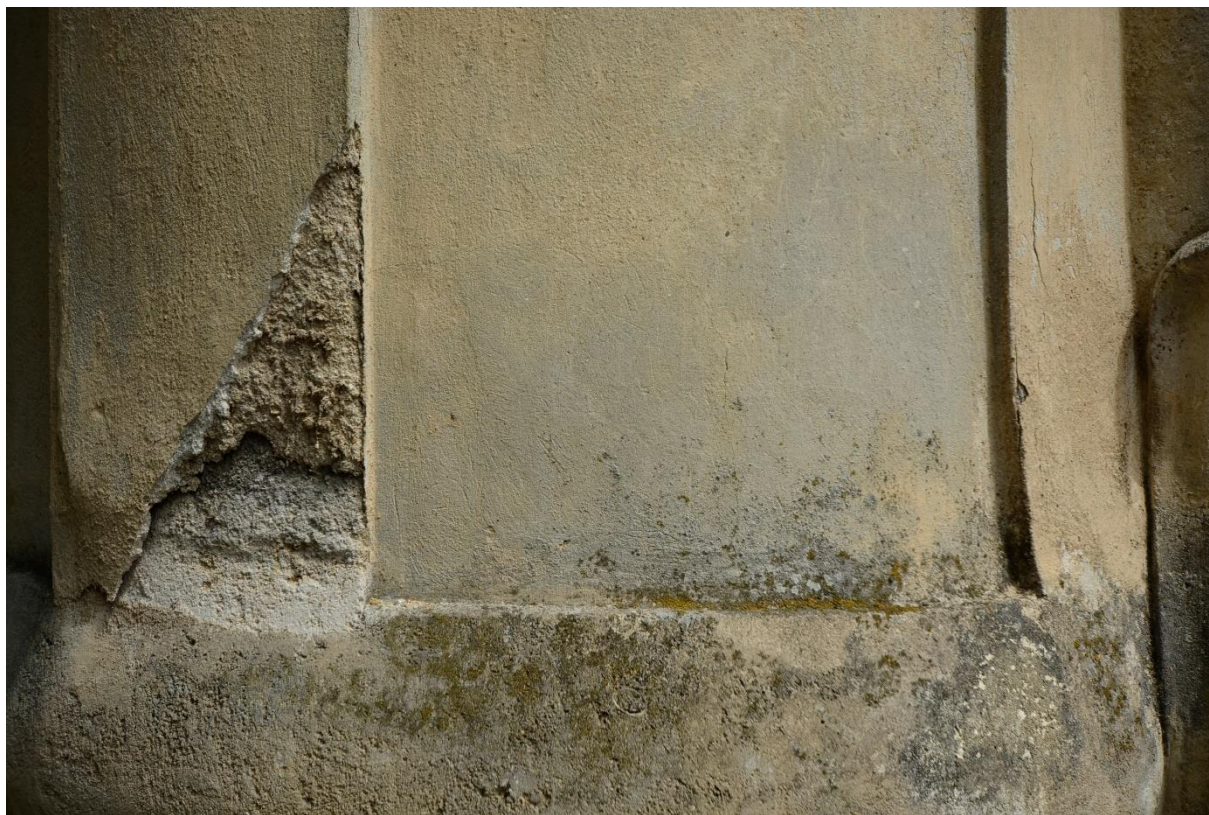
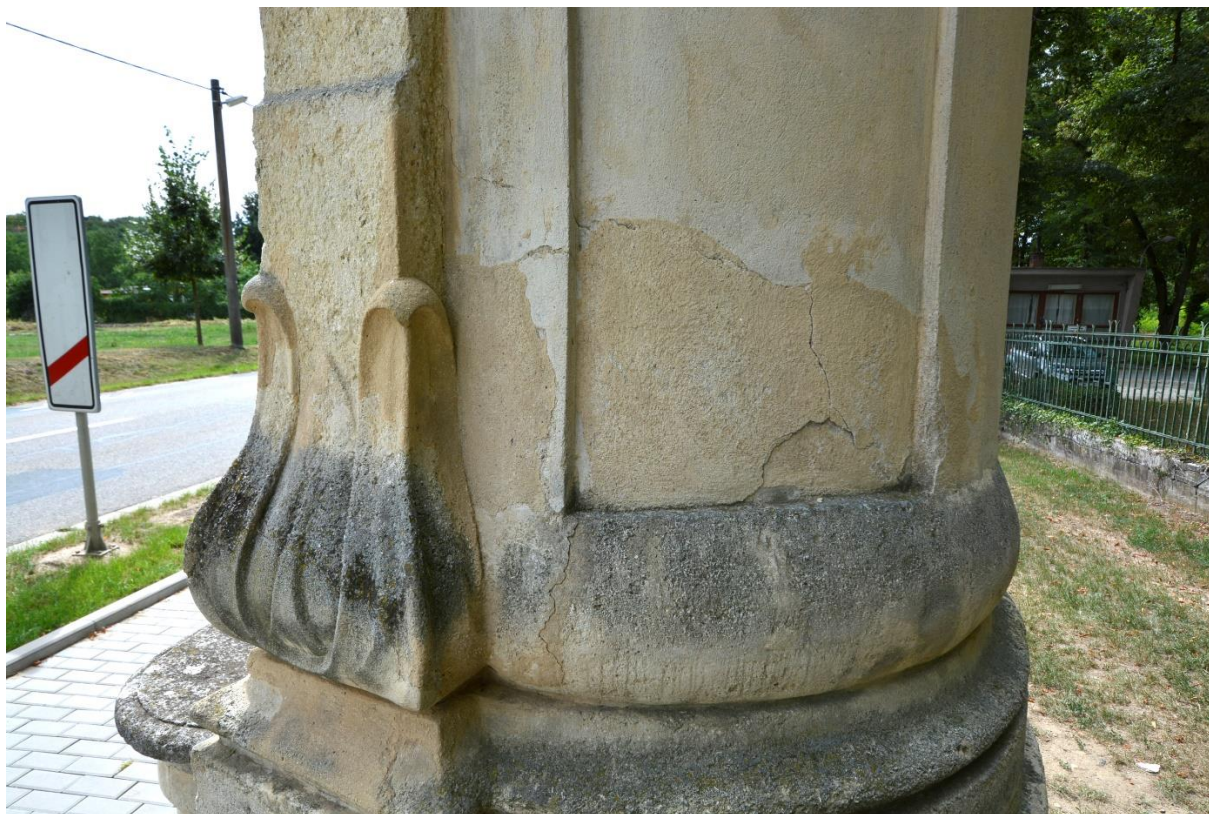
**Lokalizace:** detaily spodní části dříku.

**Popis poškození:** na zadní straně se nacházejí souvislé plochy omítek, které jsou lokálně, hlavně v dolních partiích, poškozeny.

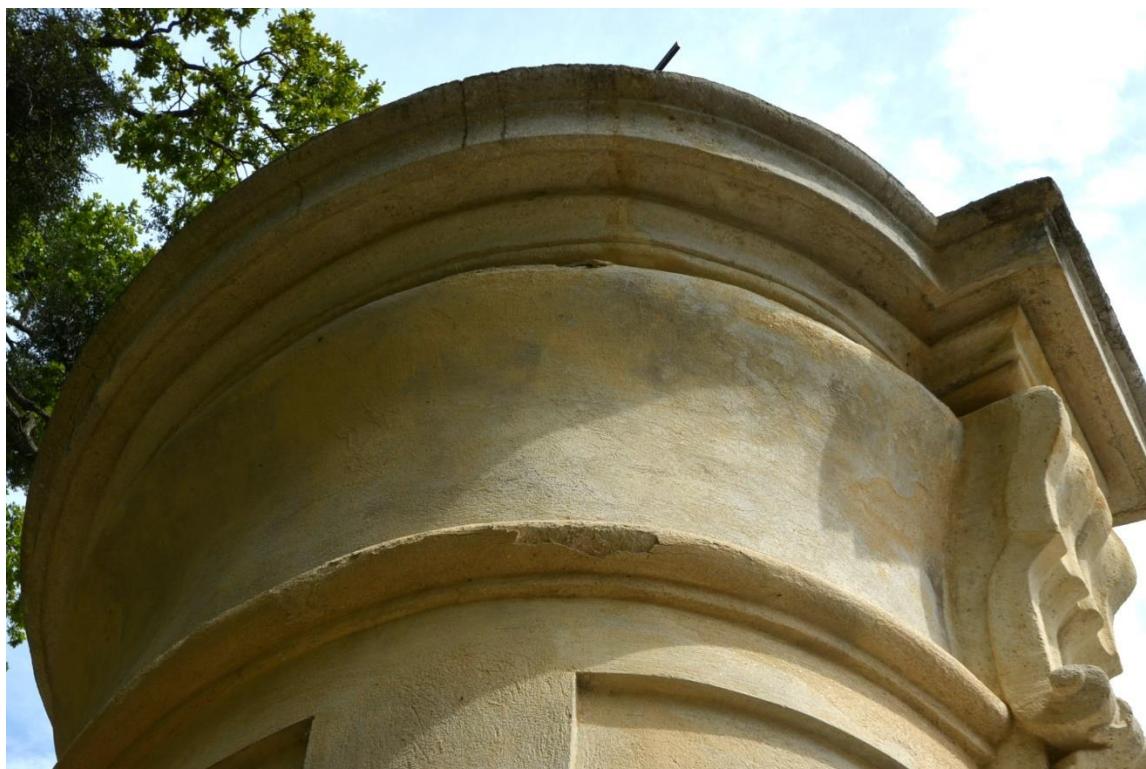
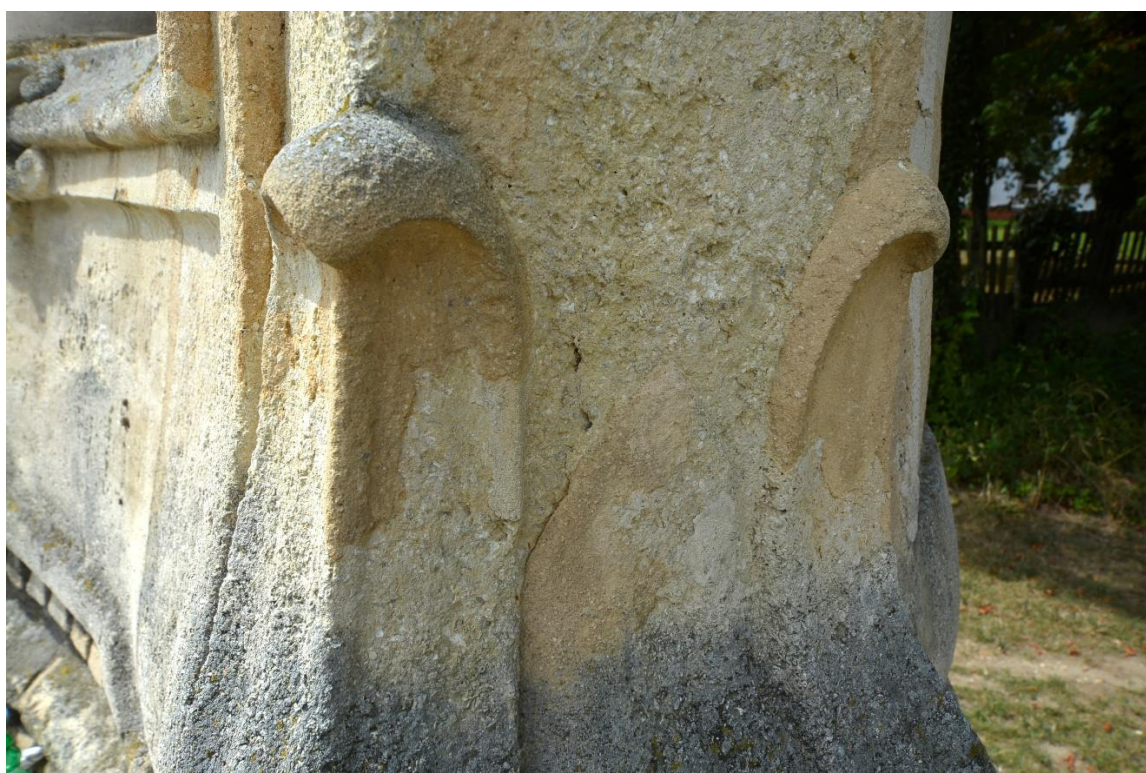
**Lokalizace:** detail horní profilace dříku a detail reliéfní výzdoby při patě dříku.

**Popis poškození:** lokální úbytky a poškození omítkové vrstvy se částečně projevuje i v horních profilacích. Nepravidelné zvlnění omítky na vypouklé profilaci pod vrchní římsou může naznačovat, že při sekundárním překrytí primárního profilu došlo k zjednodušení nebo deformaci původního tvarosloví.

Snímek ukazuje starší sekundární opravu poškozené profilace. Tmel je částečně degradován a originálnímu kamenu neodpovídá hlavně svou barevností.

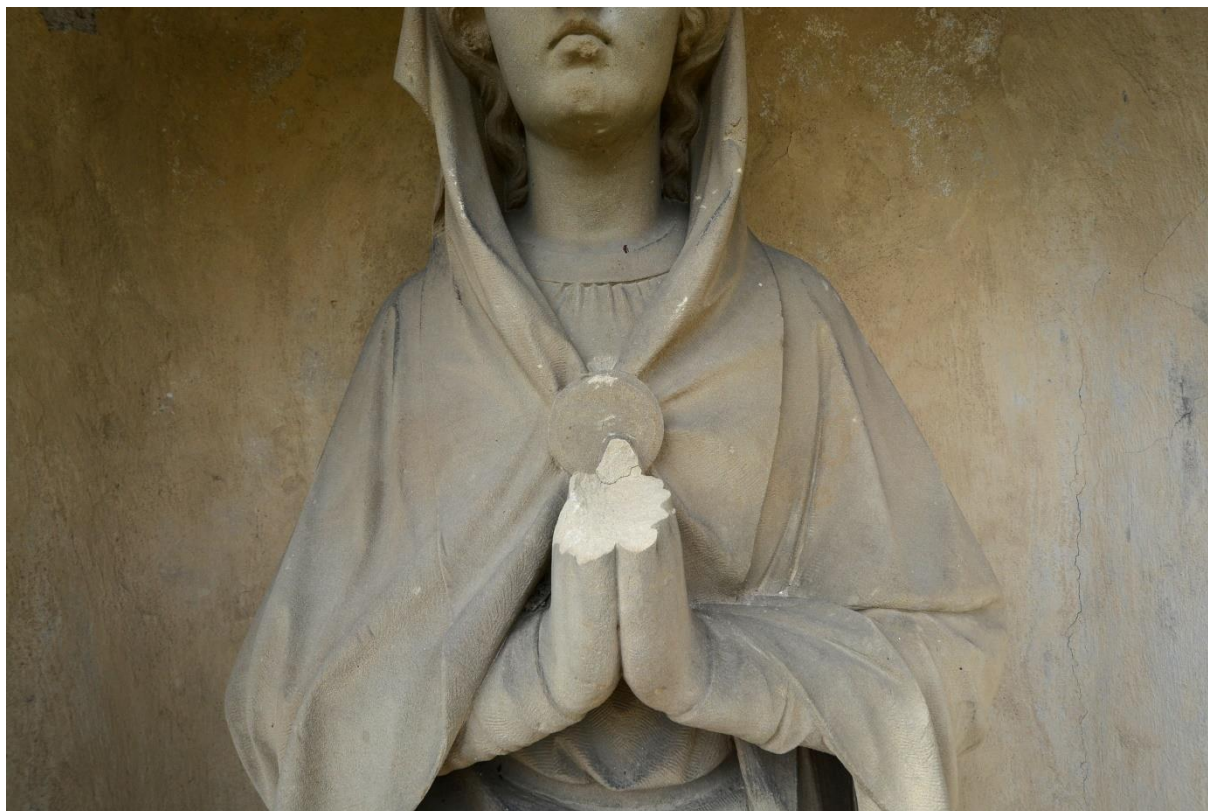
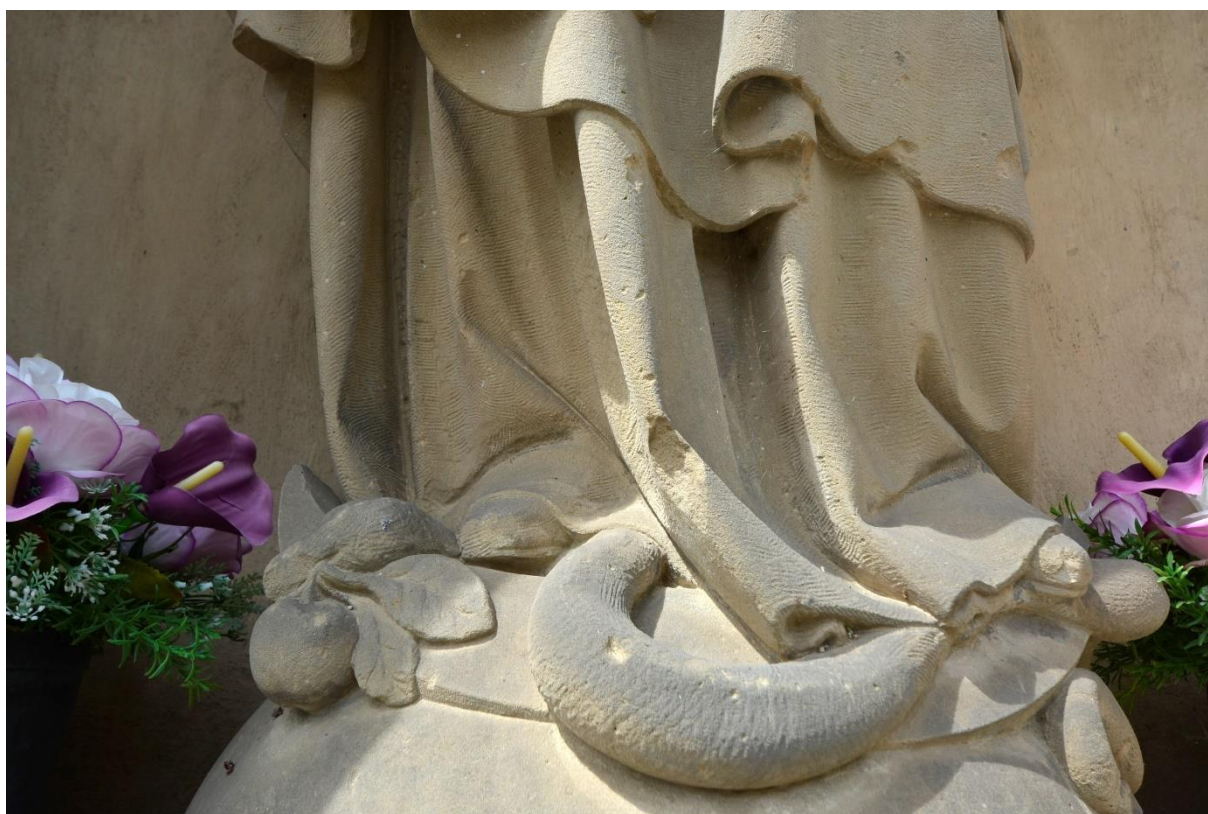
**Lokalizace:** socha Panny Marie Immaculaty, detaily.

**Popis poškození:** Ruce figury jsou mechanicky těžce poškozené – absentují všechny prsty na obou dlaních. Destrukce menšího rozsahu se nacházejí i ve spodní části sochy.

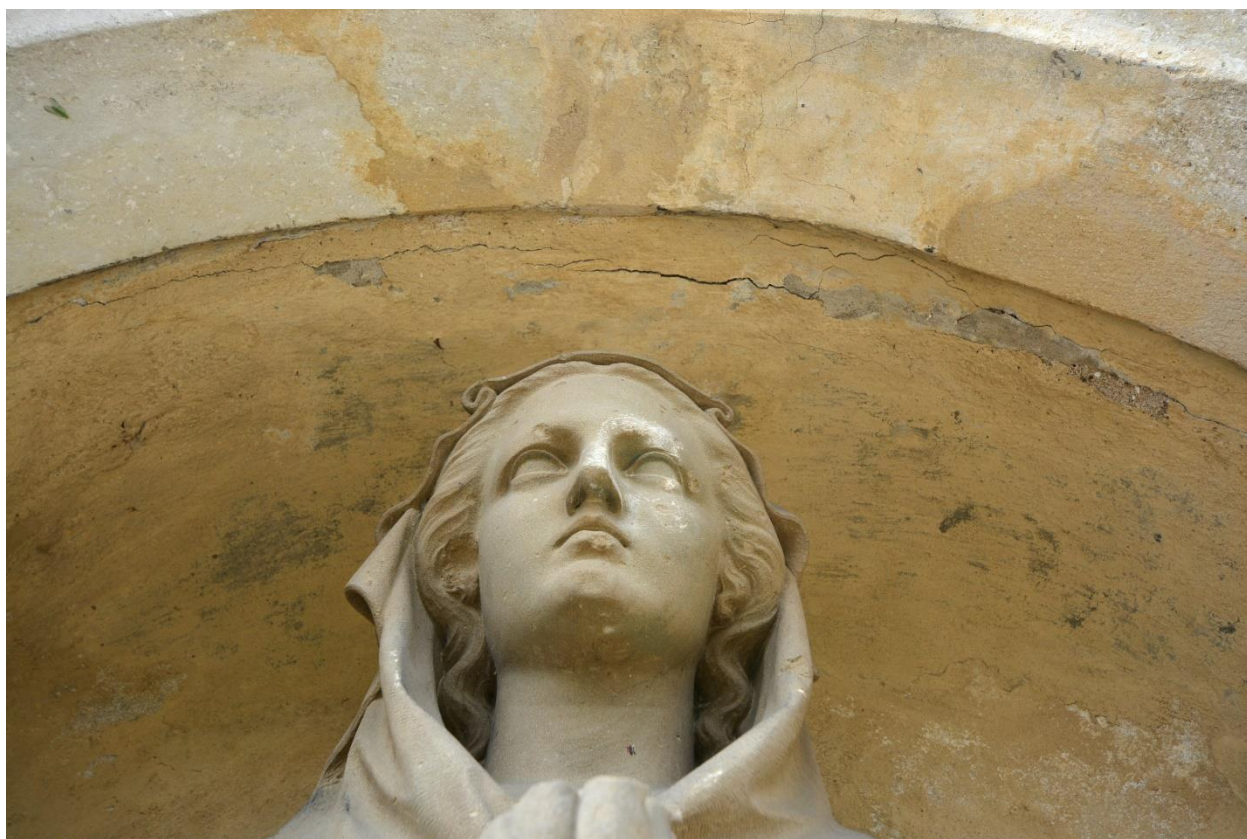
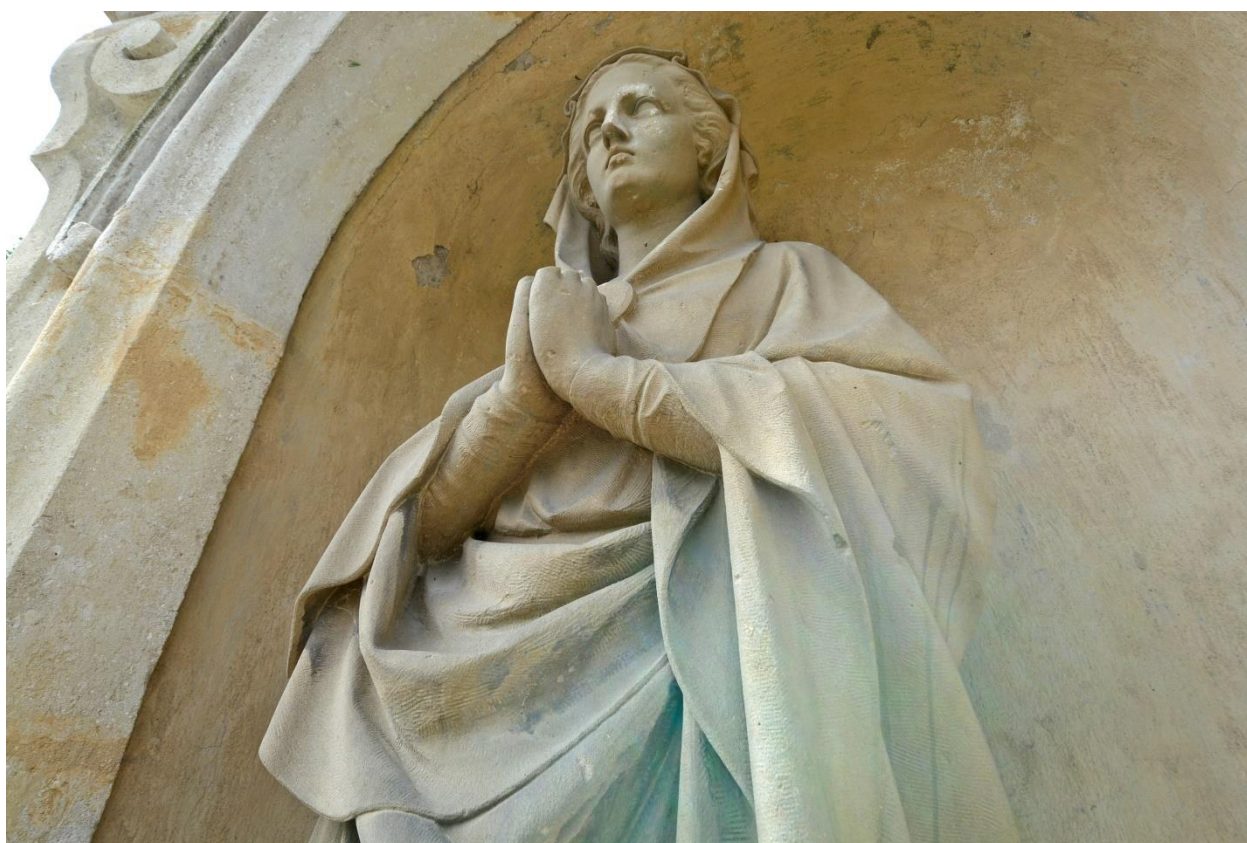
**Lokalizace:** Nika, detail zaklenutí z podhledu.

**Popis poškození:** Omítka je v téhle části popraskaná a je zde také možné sledovat navrstvení několika nátěrů z předcházejících oprav a úprav objektu.

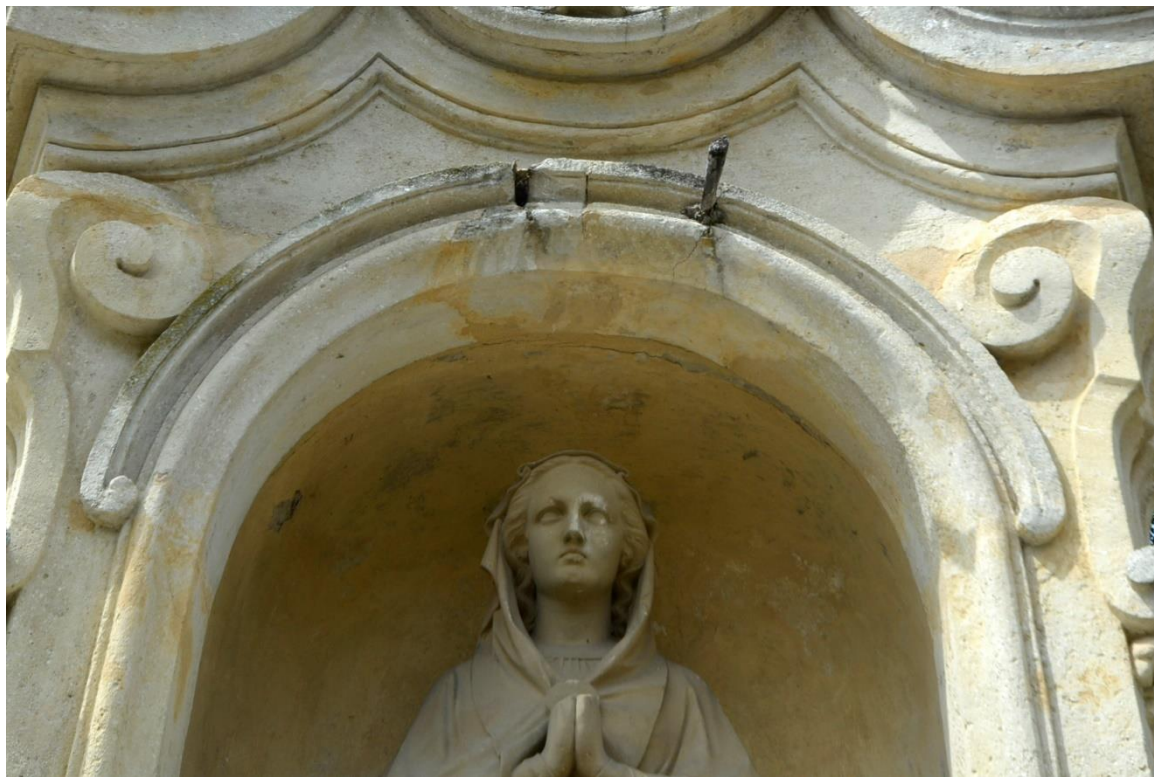
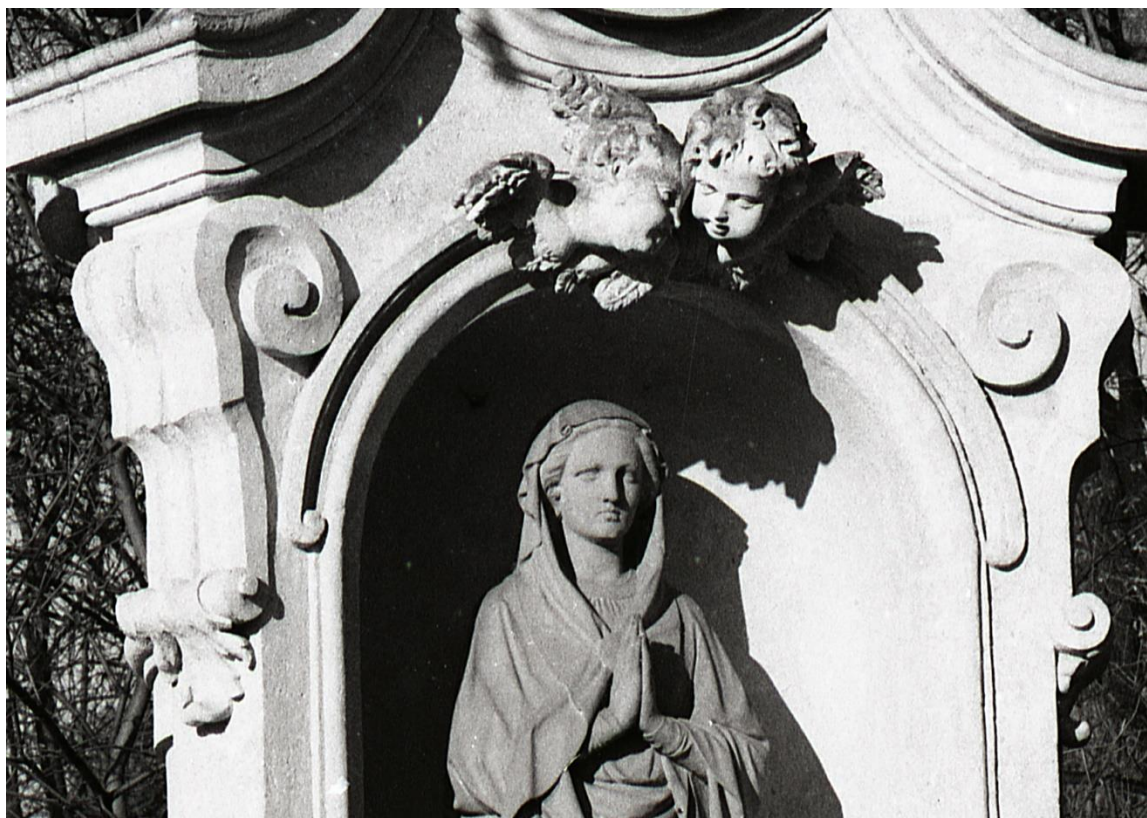
**Lokalizace:** nika se sochou, detail horní profilace. Detail archivní snímky.

**Popis poškození:** Ze středu oblouku profilovaného lemu niky vyčnívají kovové skoby, na které byly uchyceny dvě okřídlené hlavičky andělů *putti*, odcizeny někdy po roce 1996.

**06 Rekonstrukce, vytvoření repliky:** součástí návrhu na restaurování je vytvoření repliky dvou odcizených andělských hlaviček s křídly na základě dostupné fotodokumentace. V postupu – modelování: s cílem dosáhnout identickou tvarovou kompozici. Formování: vytvoření sádrovo-silikonové formy z modelu. Zhotovení kopie z umělého kamene, tak aby granulace, pevnost a barevnost odpovídaly svým charakterem povrchu vápencového kamene. Instalace na místo. Cílem vytvoření repliky je doplnění původní kompozice objektu, která byla v minulosti degradována krádeží hodnotného sochařského prvku.
