## **PROTOKOL**

**stanovení radonového indexu stavebního pozemku**

**parcela č. 1222 v k.ú. Tábor  
pro výstavbu pavilonu psychiatrie**

*investor : Nemocnice Tábor, a.s., Tábor*

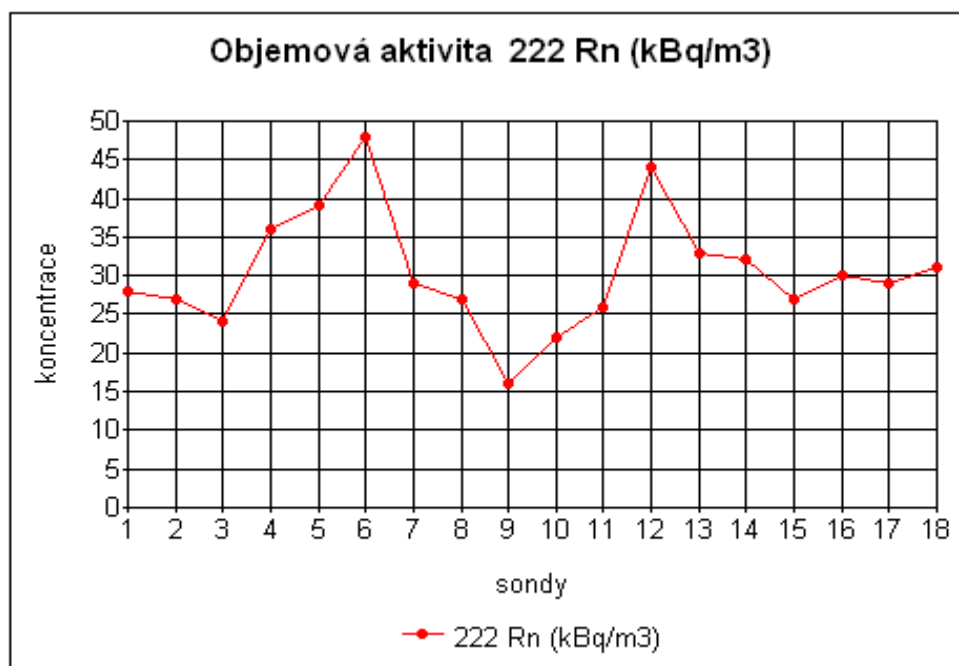
Zařazení parcely: do kategorie s vysokým radonovým indexem
