| <b>objekt:</b><br><b>Revitalizace a rehabilitace území Švermových sadů a navazujících veřejných ploch</b><br><b>II. etapa - PĚSTEBNÍ OPATŘENÍ 2019</b><br><b>Švermovy sady a Koupaliště</b> | | | | číslo zakázky | 07/11/2017 |
| <b>investor:</b><br><b>Město Dobruška, Palackého náměstí 28, 294 41, Dobruška</b> | | | | stupeň dokumentace | Průzkumy a rozbor |
| <b>obsah:</b><br><b>TECHNICKÁ ZPRÁVA, TABULKOVÁ ČÁST, FOTODOKUMENTACE</b> | | | | datum | listopad/2017 |

## REVITALIZACE A REHABILITACE ÚZEMÍ ŠVERMOVÝCH SADŮ A NAVAZUJÍCÍCH VEŘEJNÝCH PLOCH II. ETAPA - NÁVRH NEZBYTNÝCH PĚSTEBNÍCH OPATŘENÍ ŠVERMOVY SADY A KOUPALIŠTĚ – DOBROVICE

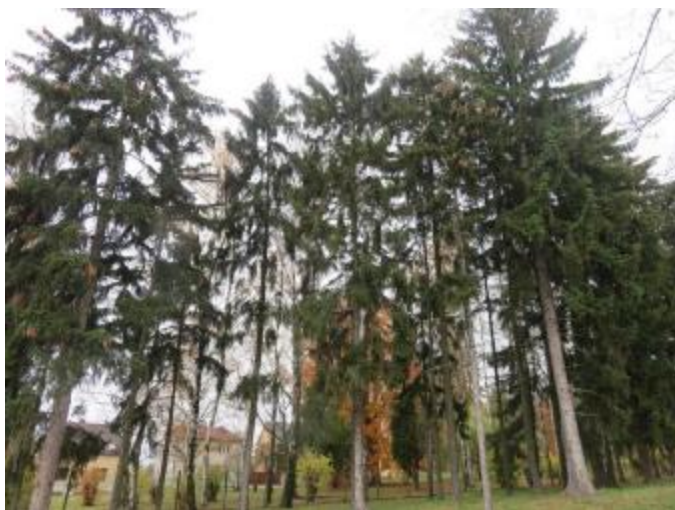
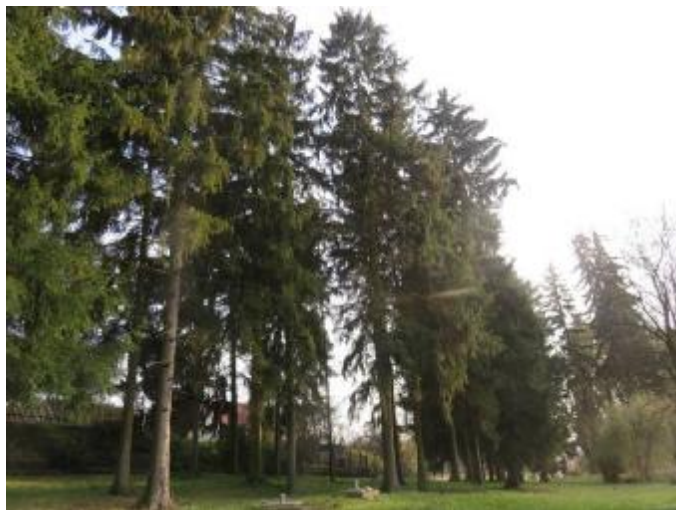
Obvodová kulisa dozívajících smrků ztepilých – postupná perspektivní probírka a náhrada koncepčním řešením

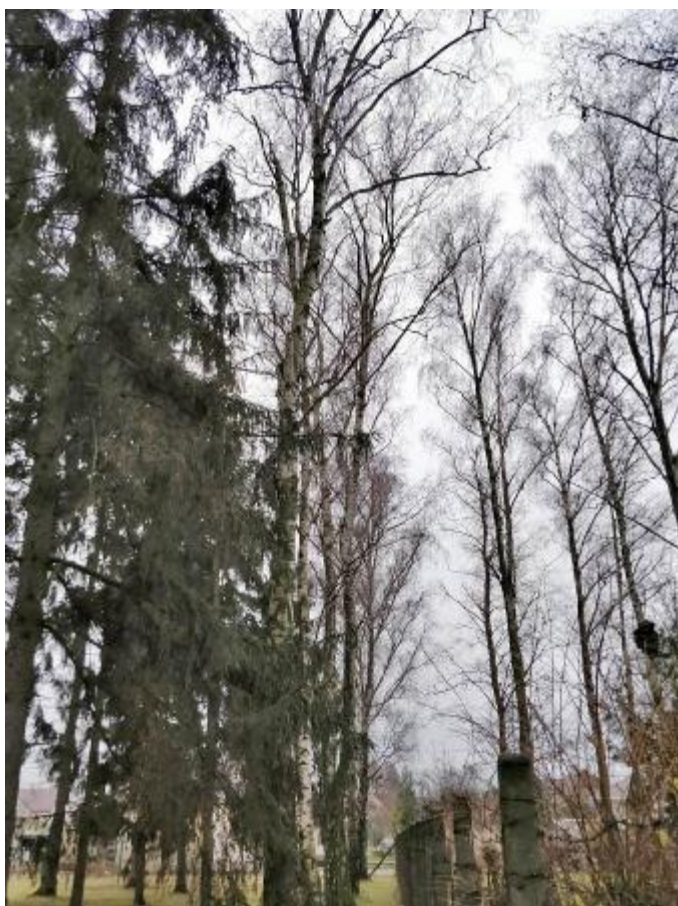
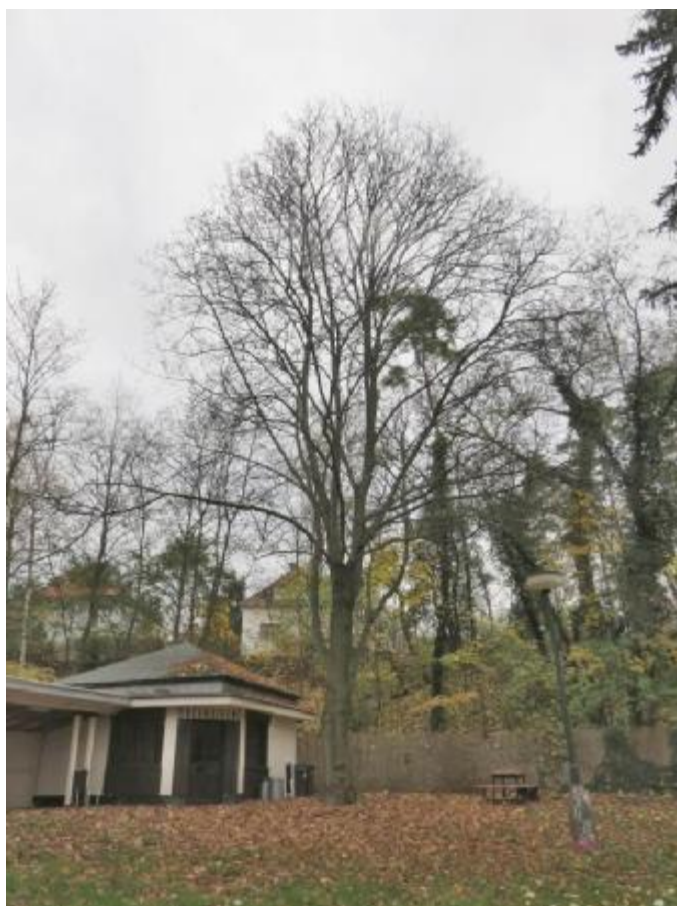
Linie přeštíhlených dozívajících bříz v zápoji na západní straně Perspektivní solitéra javoru v sev.části k ošetření

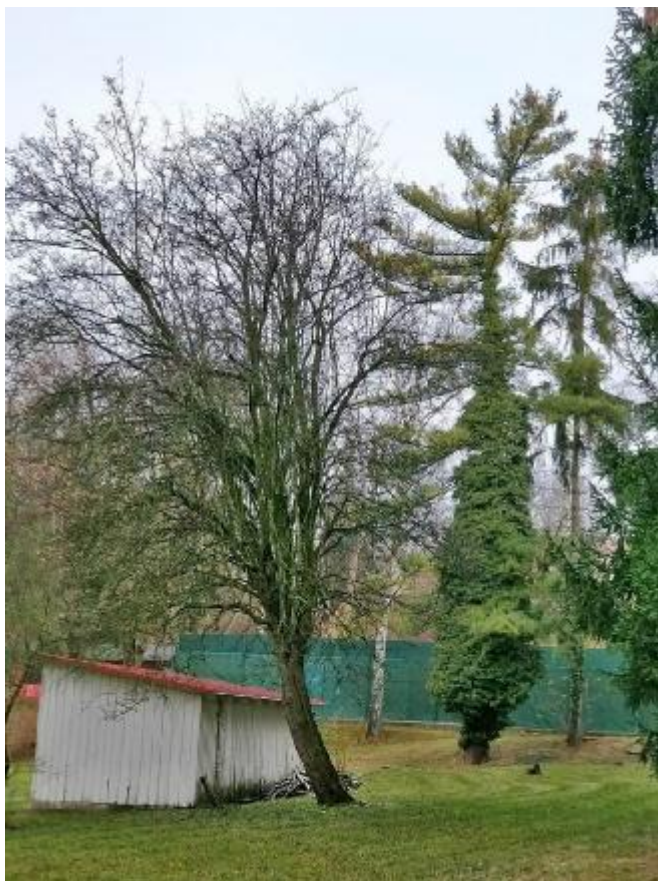
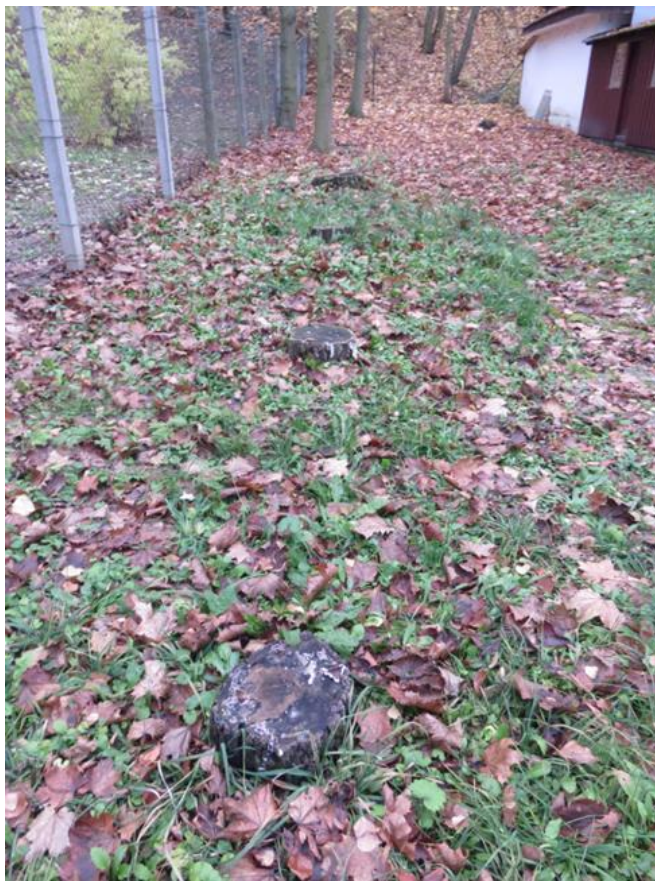
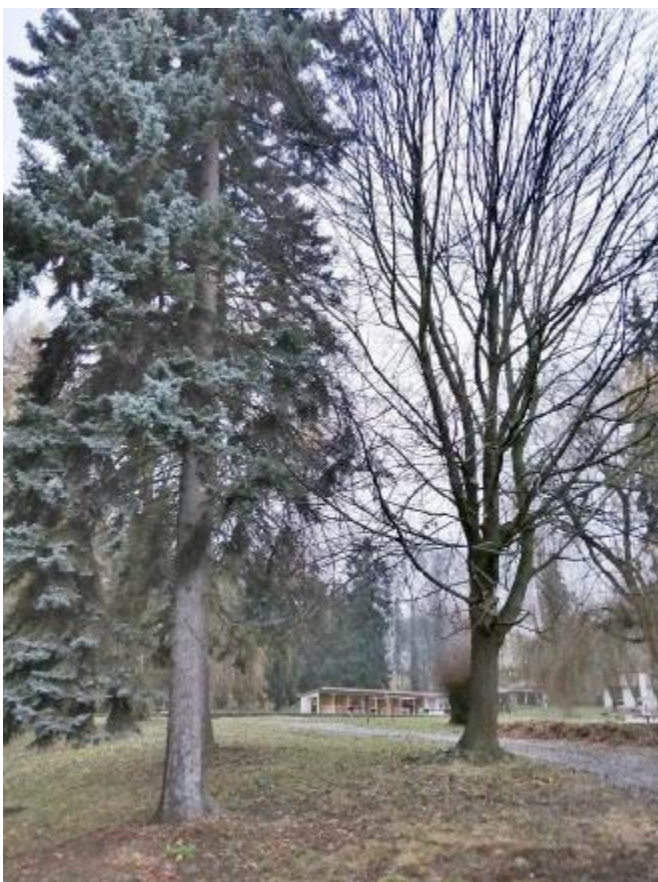
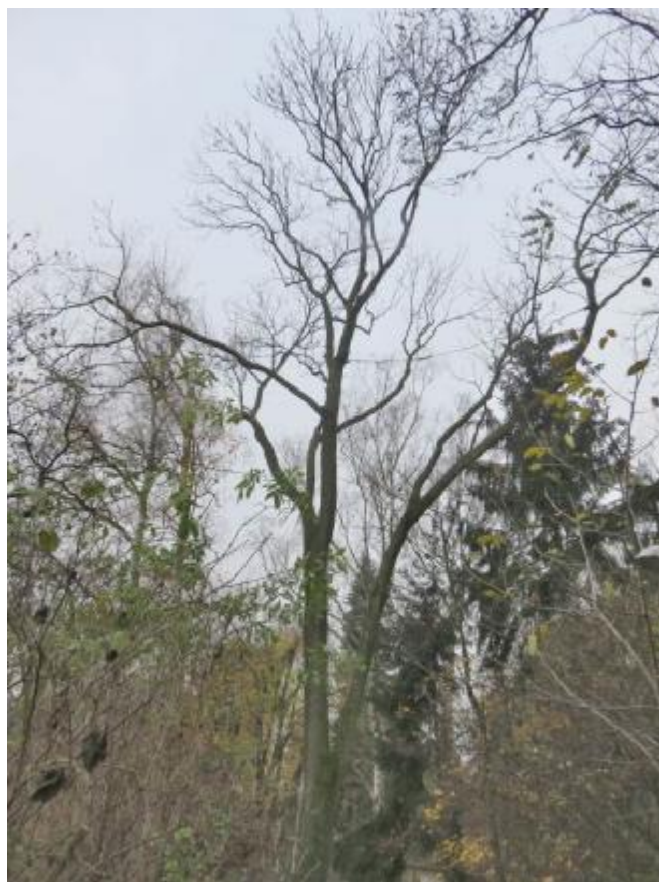
Příklady ošetřovaných soliterních dřevin: zdravotní řezy, stabilizační řezy – lokální, obvodové a výškové redukce, uvolnění ze zápoje neperspektivních dřevin, instalace bezpečnostních vazeb (vlevo nahoře i kácení odumírajících jedinců v pozadí – smrk, vejmutovka, velké množství pařezů po odstraněných dřevinách)

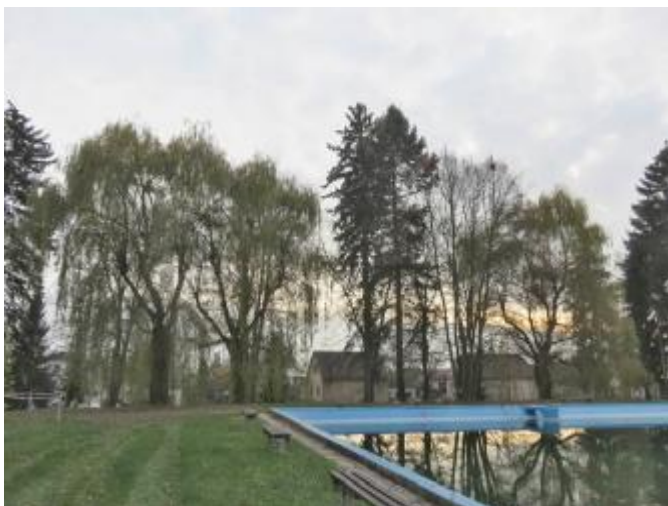
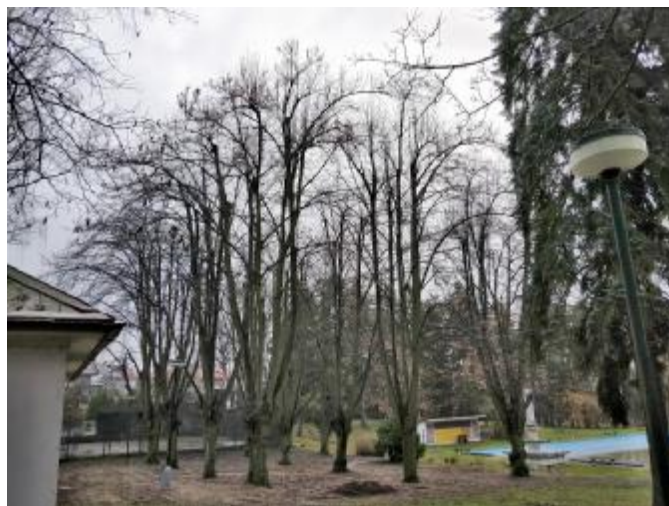
Specifické typy krátkodobě perspektivních dřevin – vrby a lípy se sekundárními korunami po provádění hlavových řezů v minulosti

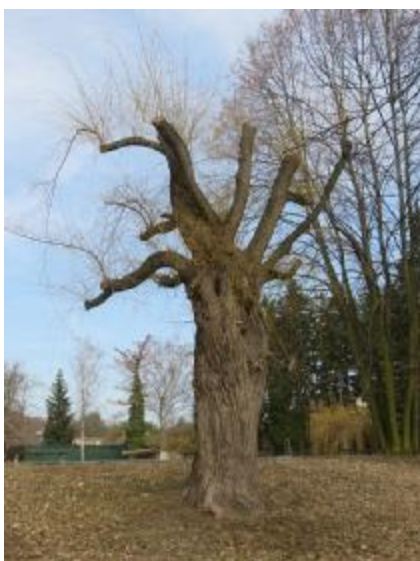
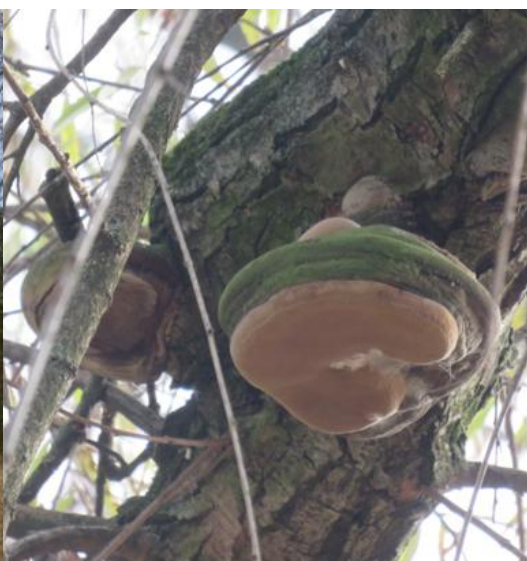
Již redukované vrby s dřevokaznými houbami, dutinami atd. nutno sledovat

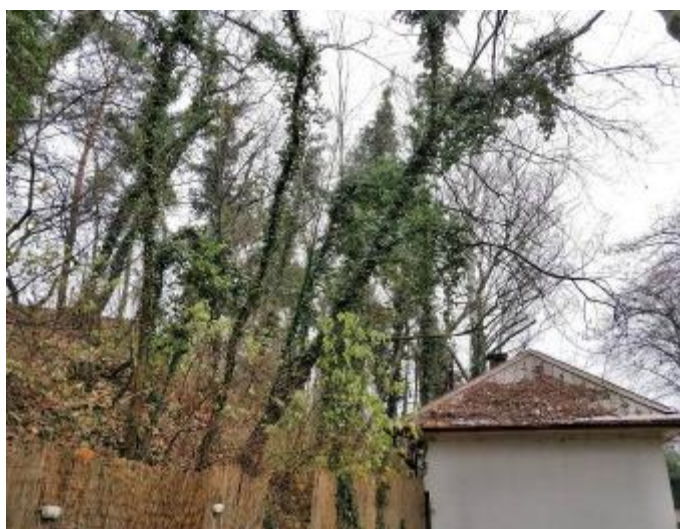
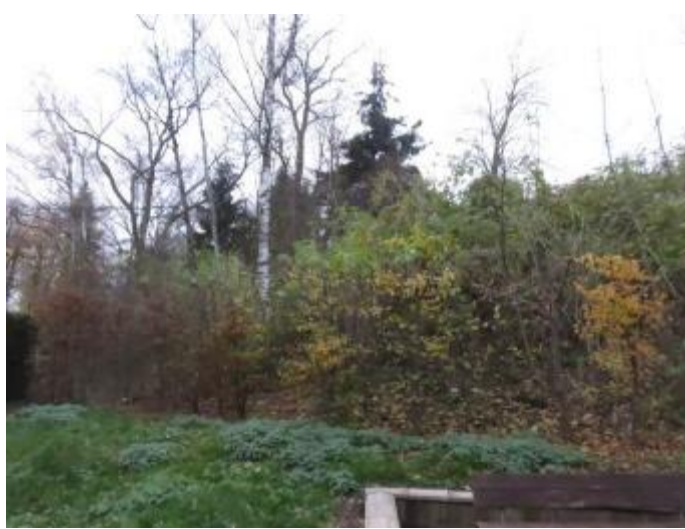
Netvárné plevelné, především akátové nálety a nárosty v severním svahu k odstranění, probírce a opatření proti výmladnosti

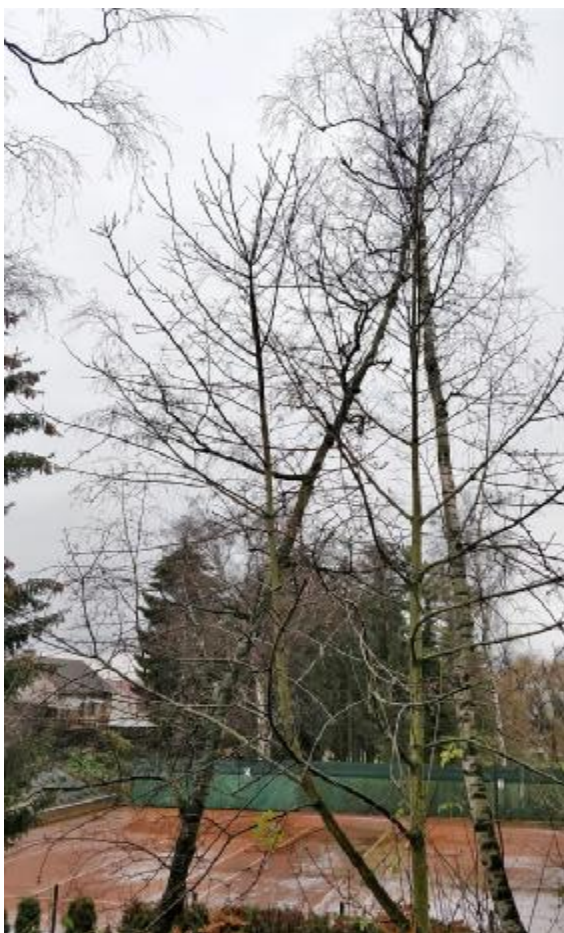
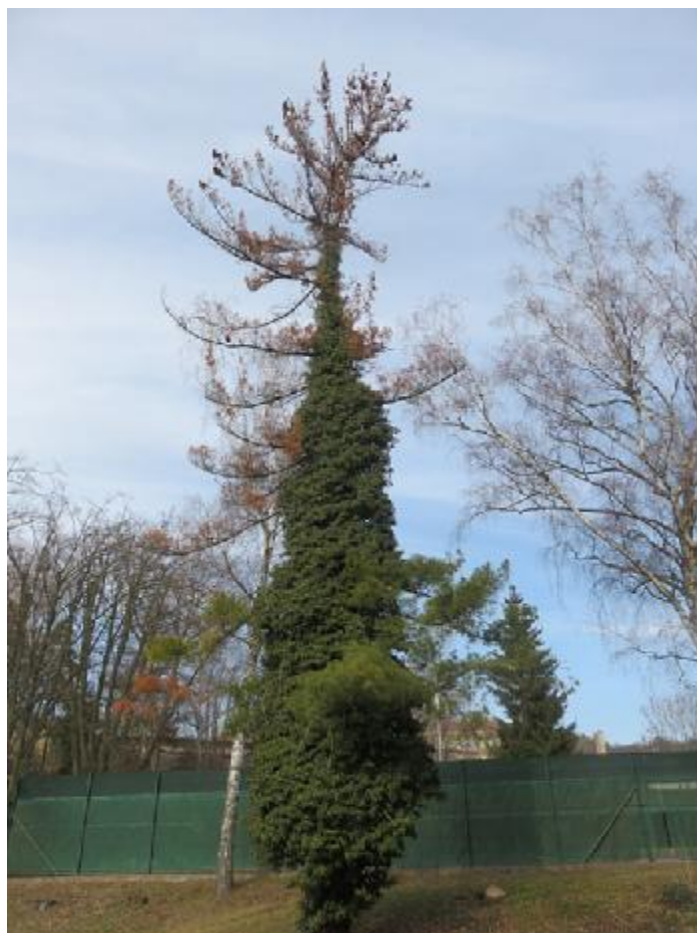
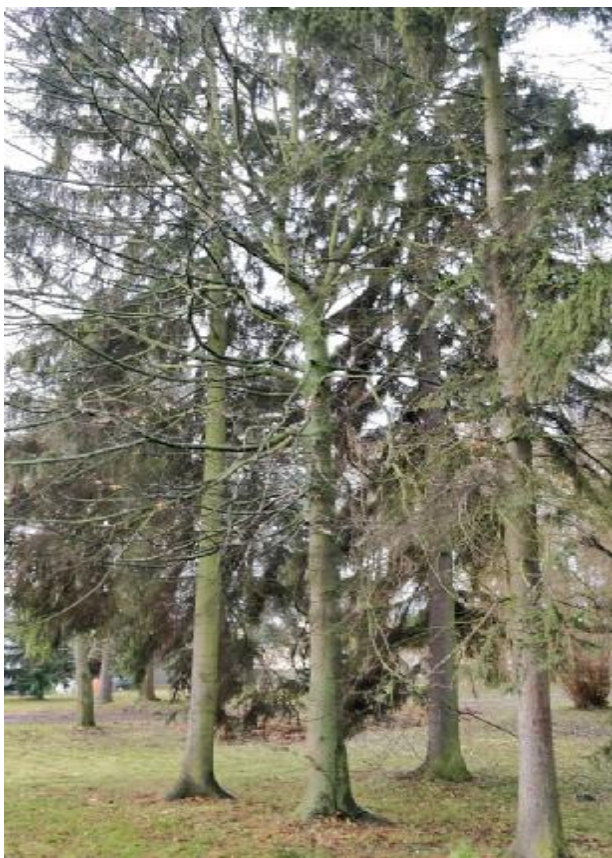
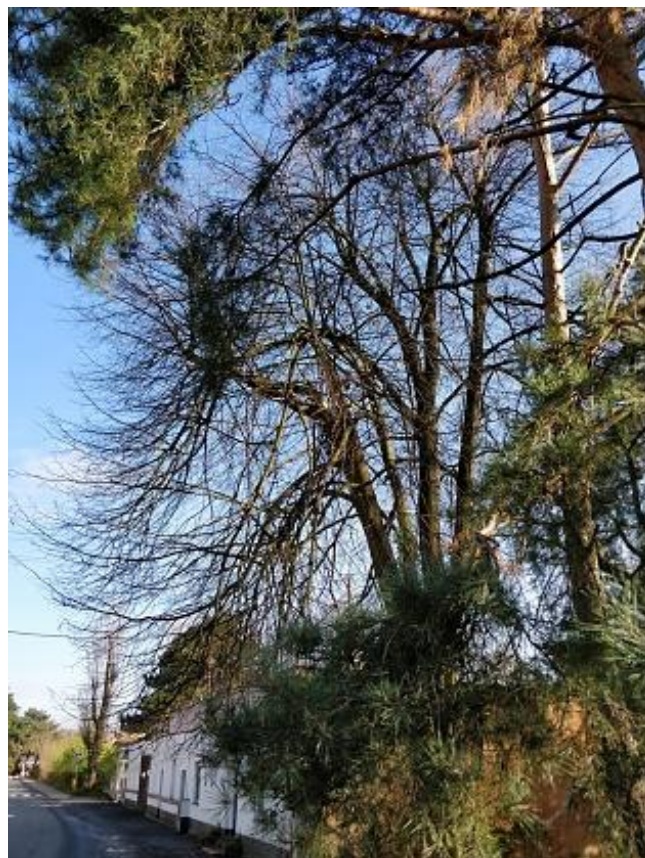
Odstranění dožívajících a nebezpečných, uvolnění ze zápoje nebo ošetření perspektivních solitérních stromů

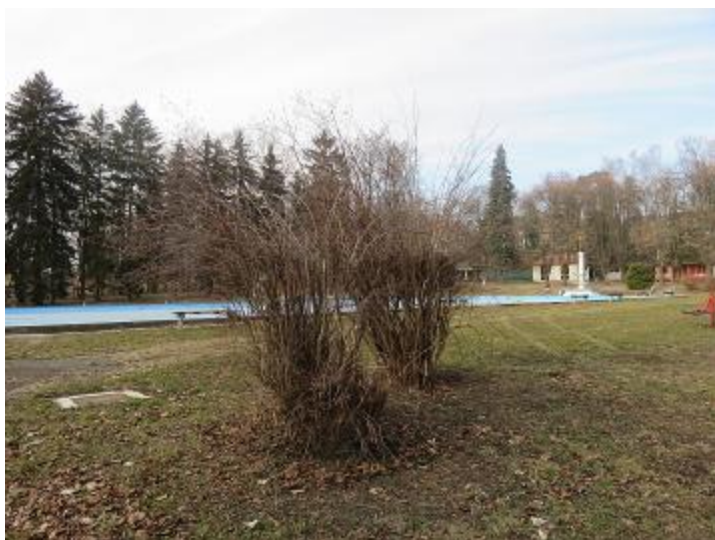
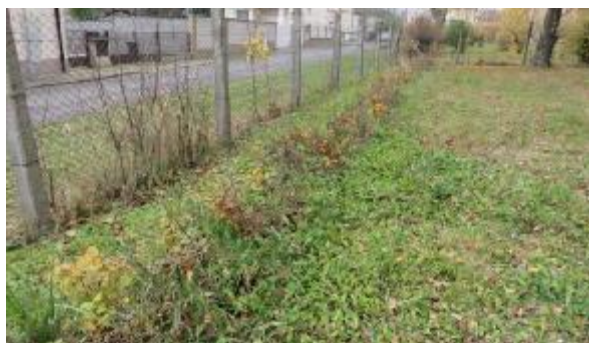
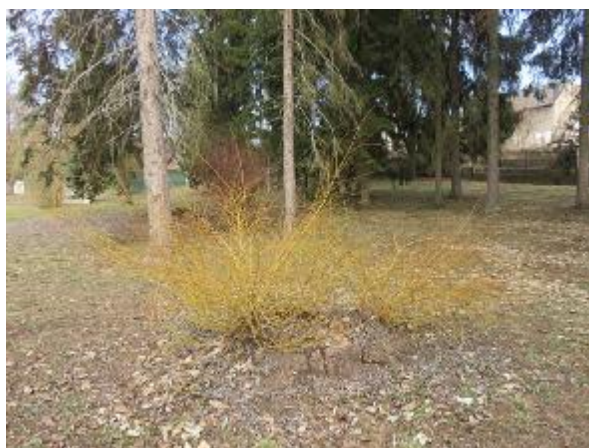
Ošetření keřů: Zmlazovací řez stávajících solitérních keřů,  
ošetření nové výsadby živého plotu,  
odstranění náletů v oplocení,  
ponechání perspektivních obrostů pařezů u vrby bílé

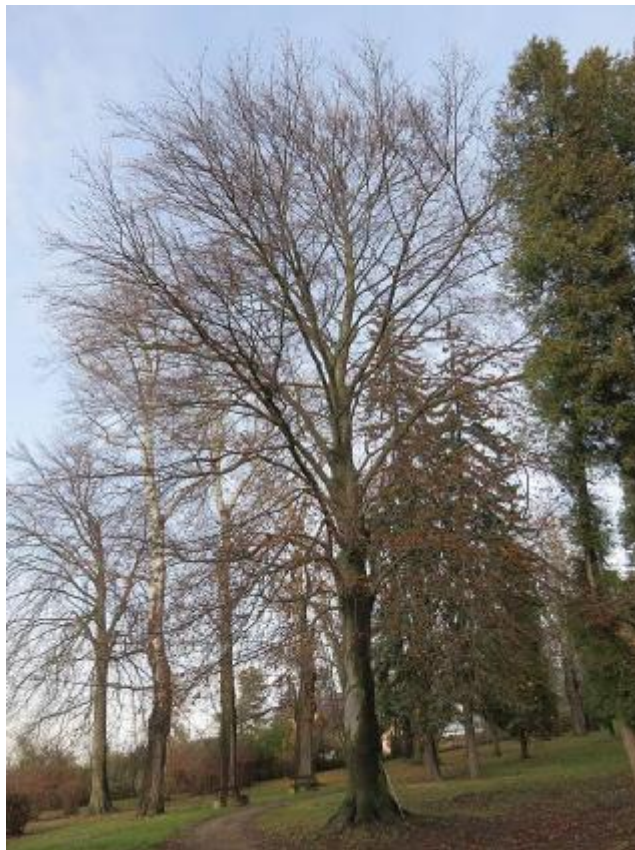
Významné solitéry k podpoře komplexním ošetřením

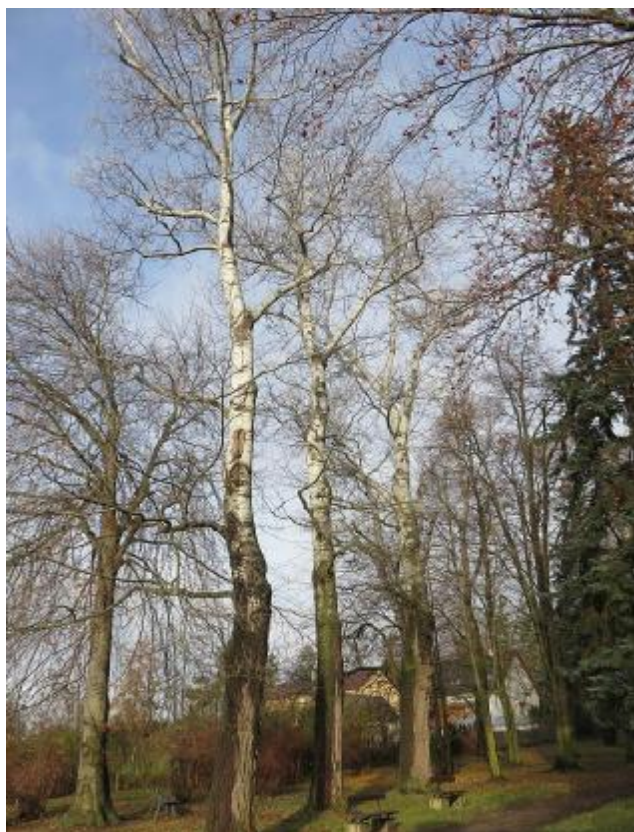
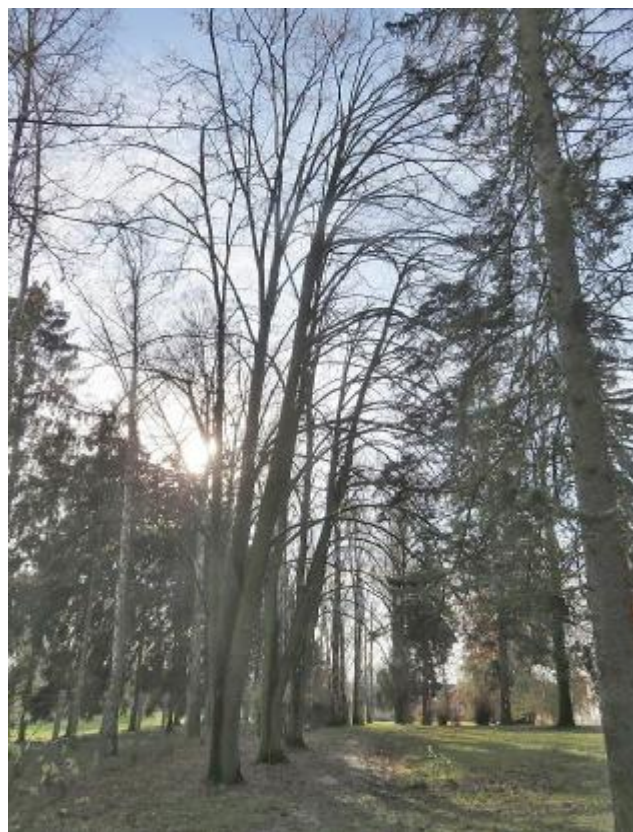
Již ošetřené střednědobě perspektivní dřeviny – topoly bílé (původní výsadba) a lípy srdčité, nutno však pokračovat v komplexní péči v dalších etapách  
Defekty, spojené se zápojem – nezbytné uvolnění dlouhodobě perspektivních jedinců.

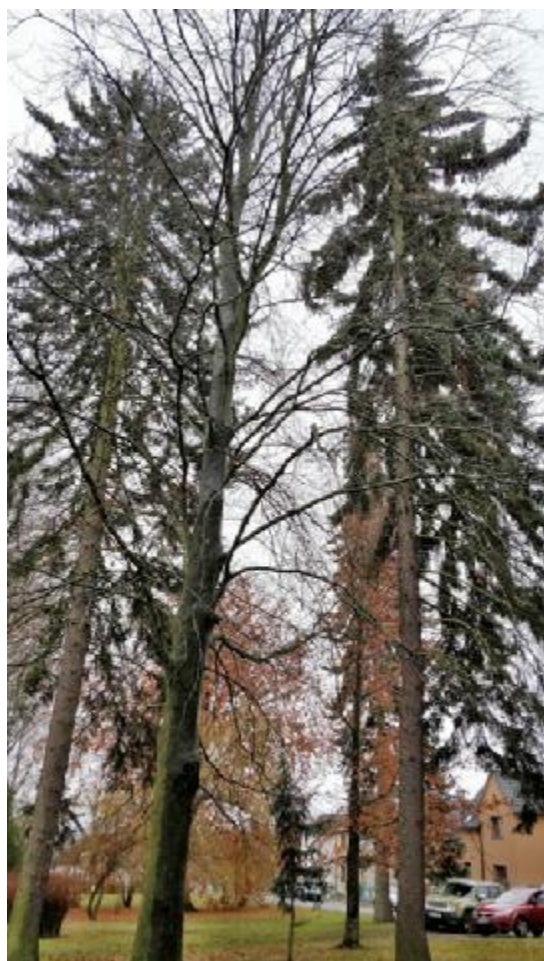
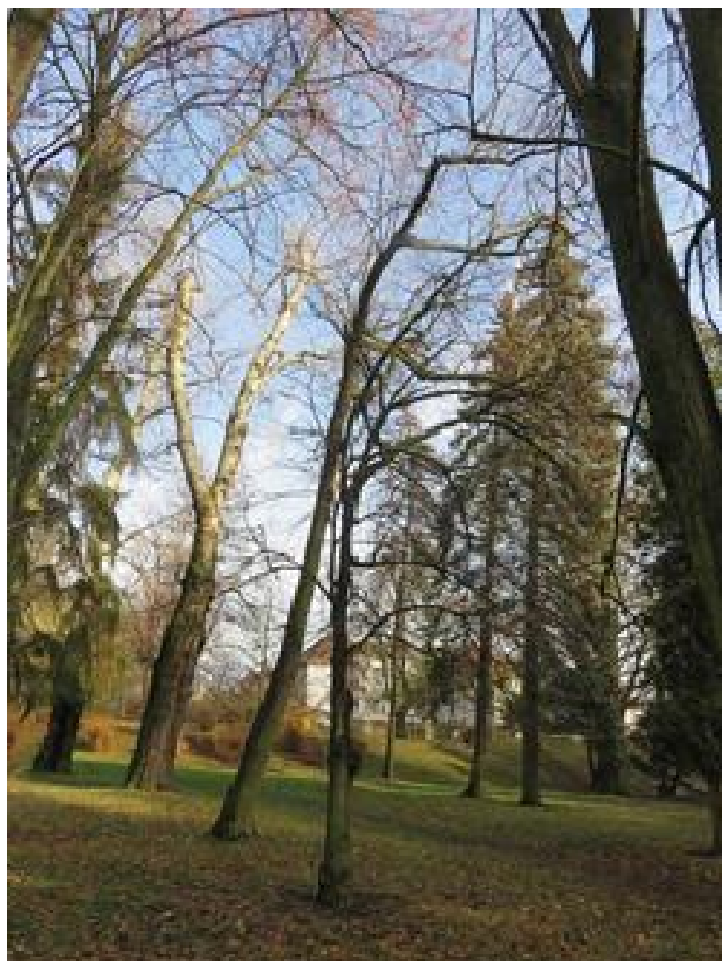
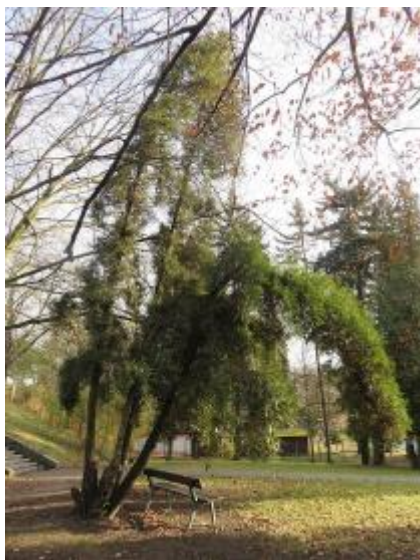
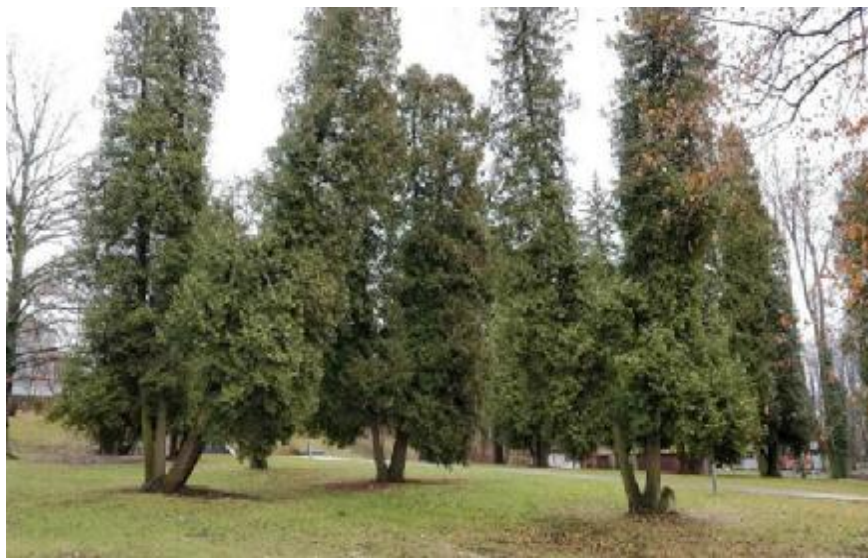
Pozůstatky soliterních zeravů doprovázejících původní rastr centrální části parku, rozpadající se vícekmeny, postupné odstranění v etapách

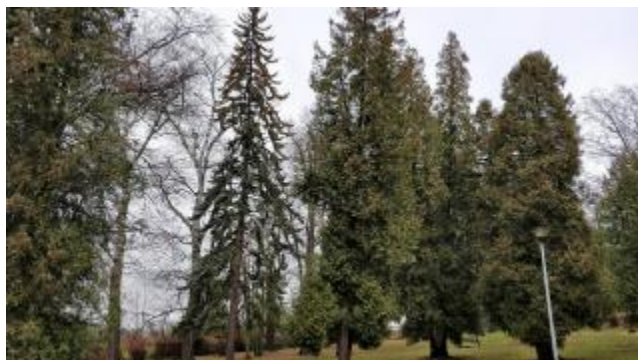
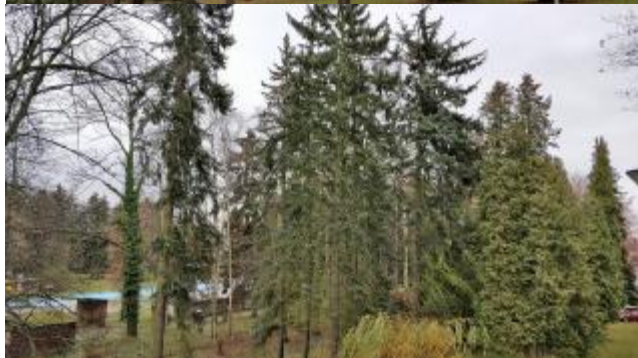
Celkové pohledy na dožívající kulisy jehličnanů a neperspektivní jehličnany s jednostrannými prosvětlenými korunami v zápoji

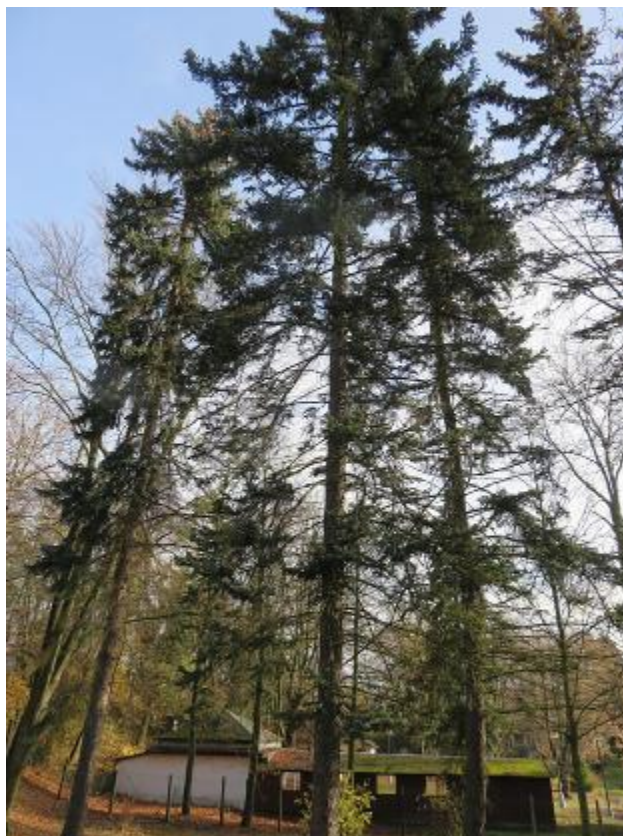
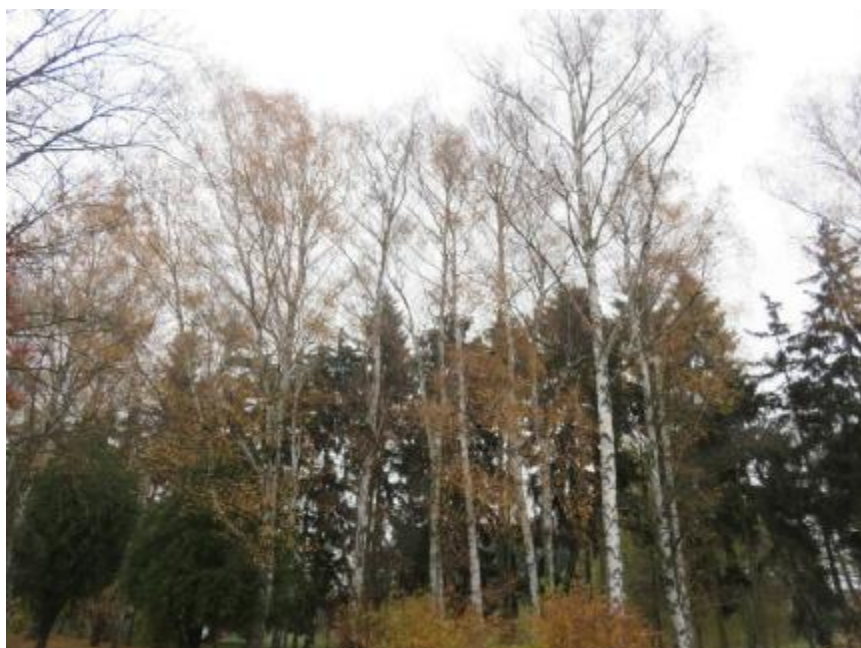
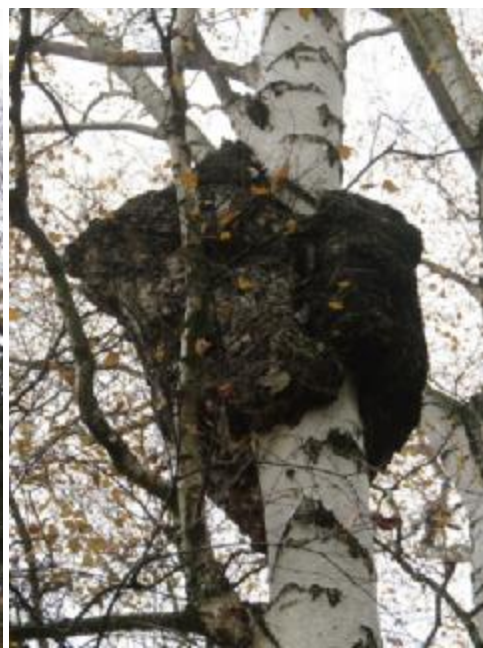
Oboustranná, mezernatá alej z břízy bělokoré, původní výsadba, dožívající, kácení pouze akutně nebezpečných, postupná obnova v rámci celkových koncepčních úprav

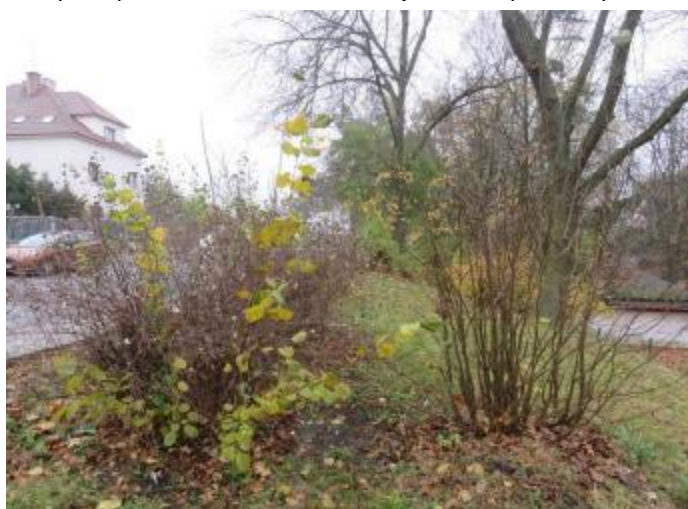
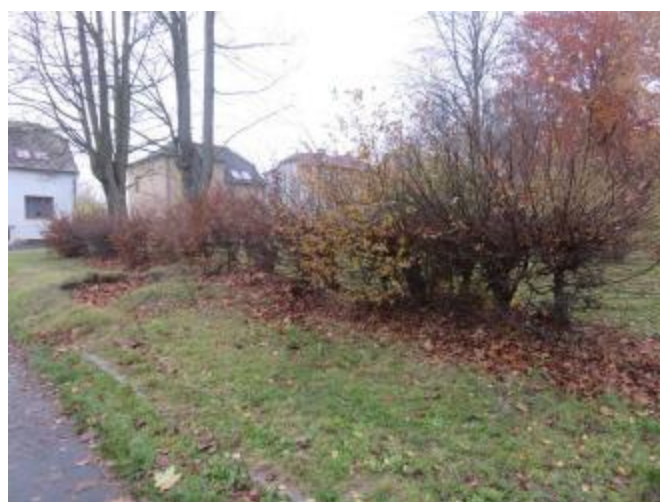
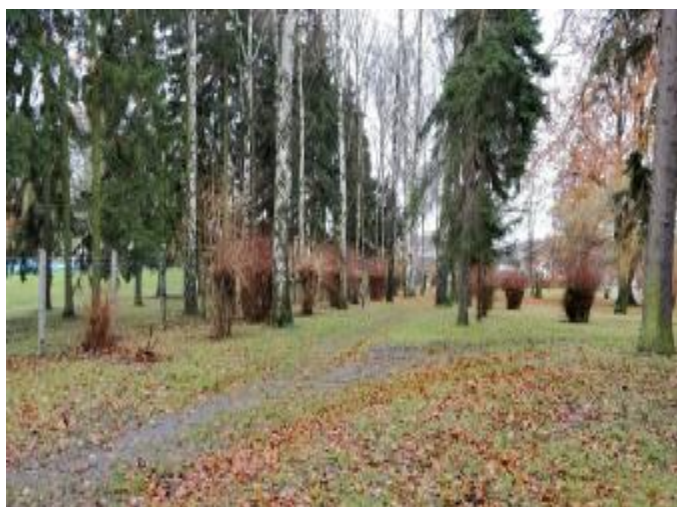
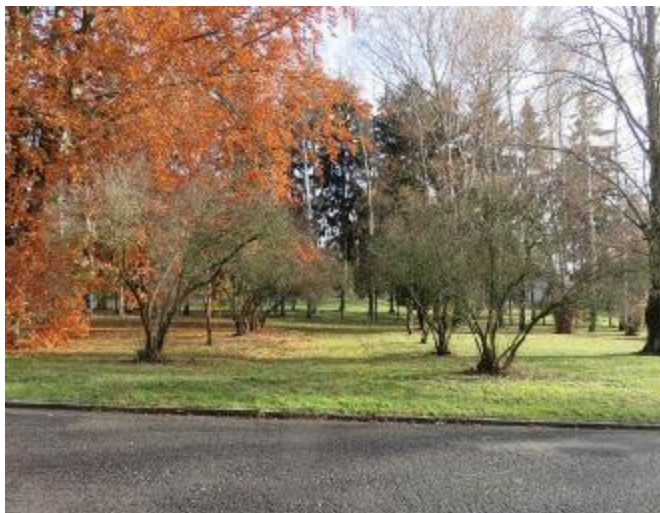
Keřové patro: odstranění náletů a obrostů pařezů s jejich vyfrezováním, tvarovací řez živých plotů a přihnojení, zmlazovací řez stávajících soliterních atypicky tvarovaných keřů, soliterní věkovité šeríky lemující původní cestní síť
