**Statický návrh a posudek**  
**pavlačí domu Pekařská 36, Brno**

objednavatel : Statutární město Brno, Magistrát města Brna, Odbor správy majetku,  
Husova 3, 601 67 Brno  
objednávka : č.86/12 ze dne 16.3.2012  
zakázkové číslo : 14/2012  
podklady : prohlídka dne 2.4.2012  
datum : 3.4.2012  
vypracoval : Ing. Vítězslav Dominik, autorizovaný inženýr a znalec,  
Libušino údolí 152, 623 00 Brno

Posoudit stav pavlačí domu Pekařská 36, Brno s návrhem opatření.

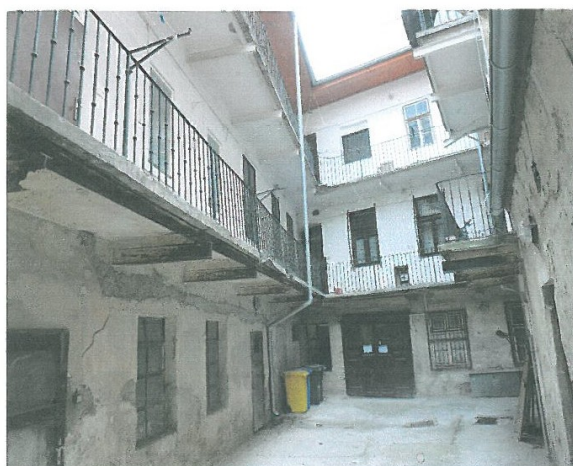
Dvorní fasády jsou opatřené pavlačemi ve II.a III.NP (foto č.1). Pavlače jsou tvořeny železobetonovými deskami tl.cca 12 cm, které jsou uloženy do obvodových dvorních stěn a na ocelové podélníky z I č.120. Tyto podélníky jsou podporované ocelovými konzolami z I č.160, které jsou vetknuté do dvorních obvodových stěn v rozteči cca 1,2-2,5 m (fota č.1-5). Výškový rozdíl tvořený podélníkem výšky 12 cm je na deskách dobetonovaný (např.foto č.5).

1 – Pavlače ve III.a II.NP.

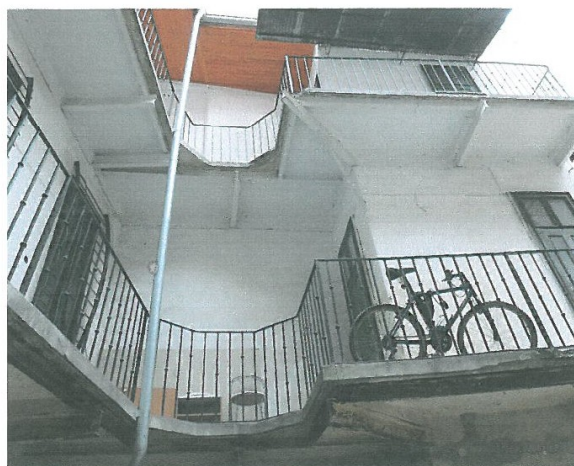
2 – Pavlače ve III.NP má namalovaný podhled.

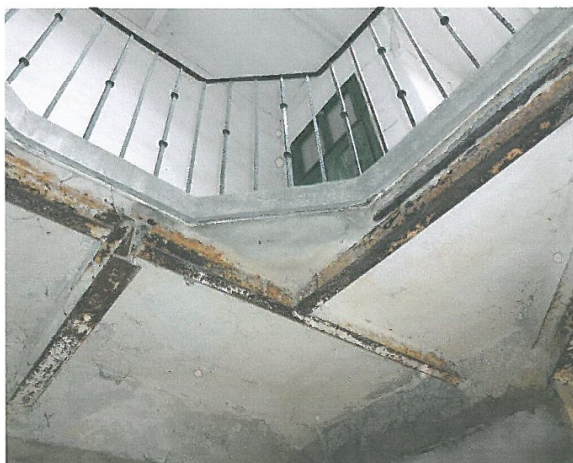
Železobetonové pavlače měly původně okraje opatřené okapní nosy tj.žlábkem podél spodní strany okraje (foto č.3).

3 – Soustava podpor žb desek.

**Ocelové podélníky z I č.120** jsou korodované vzdušnou vlhkostí, ale i zatékáním z erodovaných okrajů pavlačí (např.fota č.3,16,18). Profily jsou tak oslabované a **ztrácejí svou únosnost.**

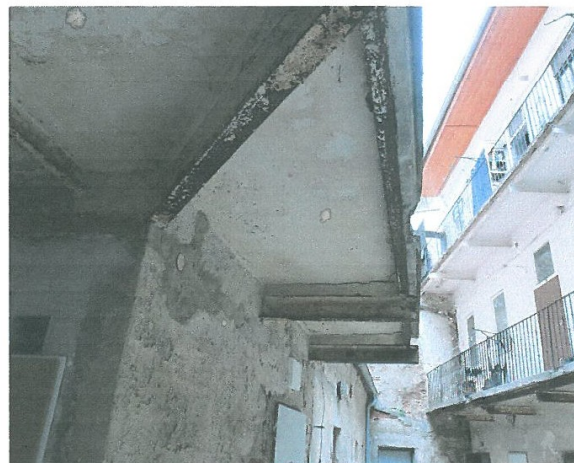
4 – Soustava podpor žb desek.

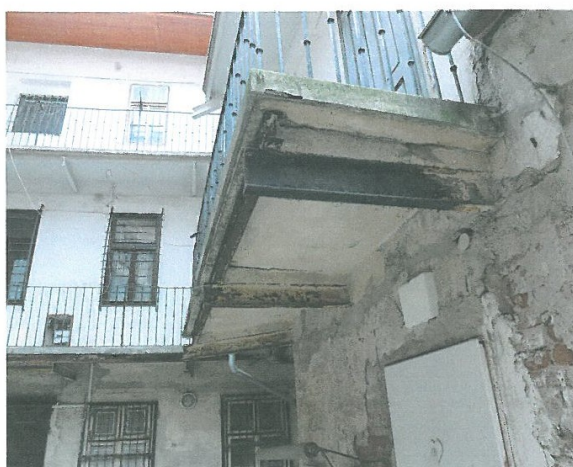
5 – Soustava podpor žb desek.

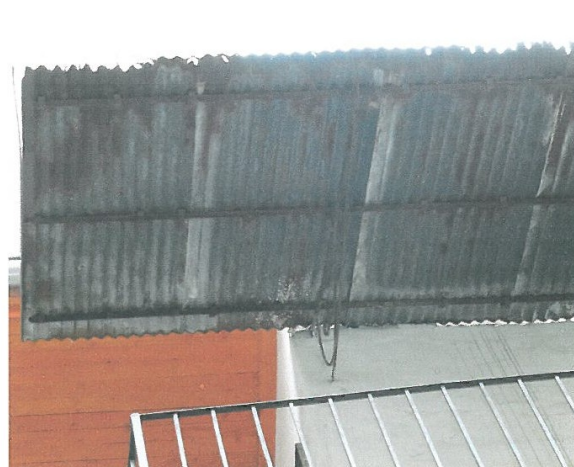
6 – Plechová stříška je zkorodovaná.

**Plechová stříška** z vlnitého plechu **je silně zkorodovaná.**

- postavit lešení
- vyměnit zkorodovaný vlnitý plech stříšky nad pavlačí
- očistit mechanicky ocelové nosné prvky a zábradlí
- zkorodované 2 krajní konzoly z I č.160 posílit vevařením U č.120.

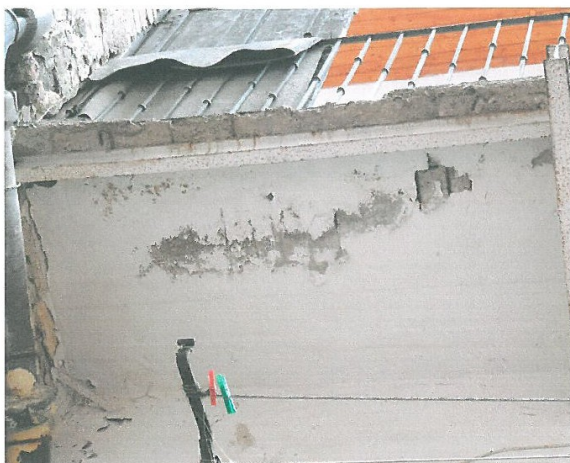
7 – Ve III.NP prosvítá přes malbu odprýskaný pohled.

Pavlače vystavené desetiletí povětrnosti trpějí srážkovou a mrazovou erozí. Smáčené **okraje pavlačí odprýskávají** (fota č.7-12,15-17) a jednak tím zkracují uložení desek na ocelových podélnících, jednak tím uvolňují kotvení zábradlí (fota č.12,15-17). Tato záležitost se bude stále rychleji zhoršovat.

Erodované okraje ztratily i okapní nos, tj.schopnost ukapávat srážky. Takže voda se dostává obtékáním i na ocelové podélníky a eroduje i podhledovou stranu železobetonových desek (foto č.7,9-11).

Je nutno konstatovat, že **pavlače se jako celek dostávají do havarijního stavu, v dílčích úsecích již jejich jednotlivé prvky havarijní jsou** (např.koroze výztuže na fotu č.7, odpadávání betonu na fotu č.11, ohrožené kotvní zábradlí na fotu č.16, rozpad konzol na fotech č.13,14). **Je nutná bezodkladná rekonstrukce,** jinak při postupující erozi a korozi nelze odhadnout, kdy dojde k (zatím dílčímu, ale vážnému) selhání nějakého nosného prvku, což může způsobit nehodu.

- okraje pavlačových desek doplnit epoxydovými mrazuvzdornými hmotami pro doplňování venkovního betonu, překotvit zábradlí
- nově doplněné okraje oplechovat pozinkovaným oplechováním s okapními nosem

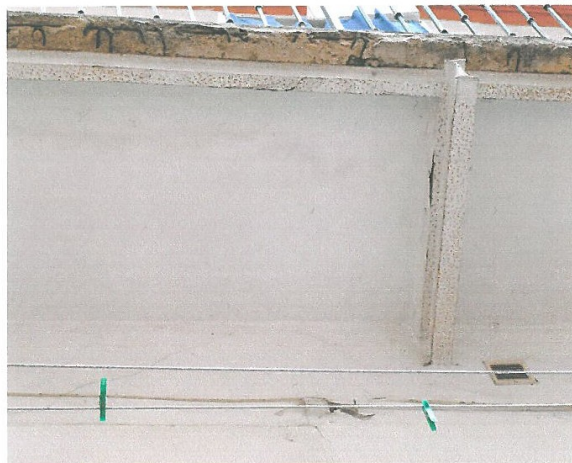
8 – Okraje pavlači jsou erodované.

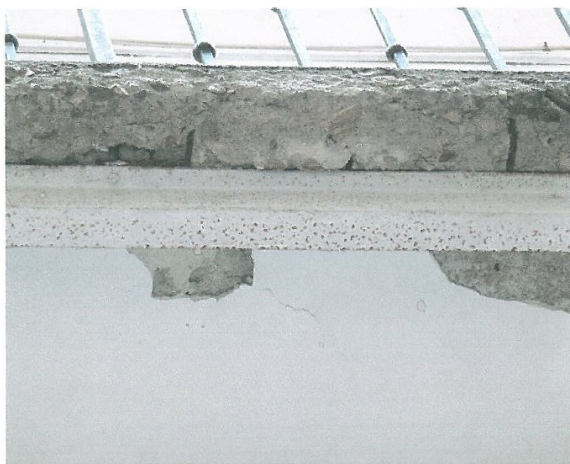
9 - Okraje pavlači jsou erodované.

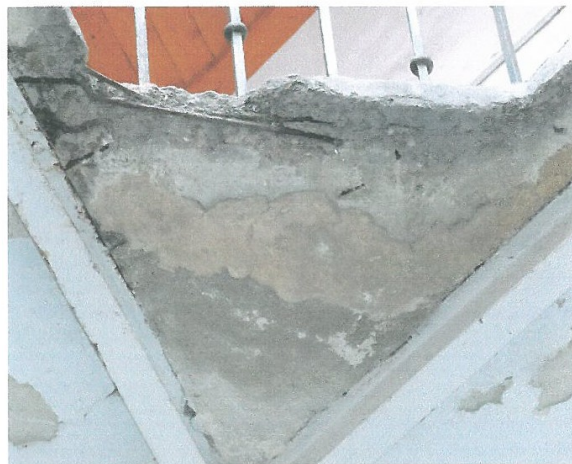
10 – Okraje pavlači jsou erodované.

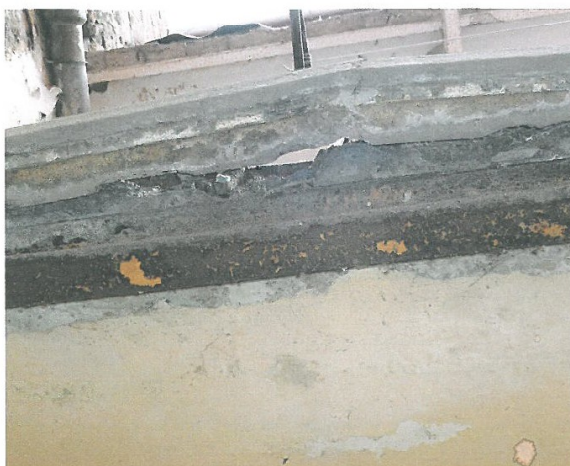
11 – Oddělené erodované okraje hrozí pádem.

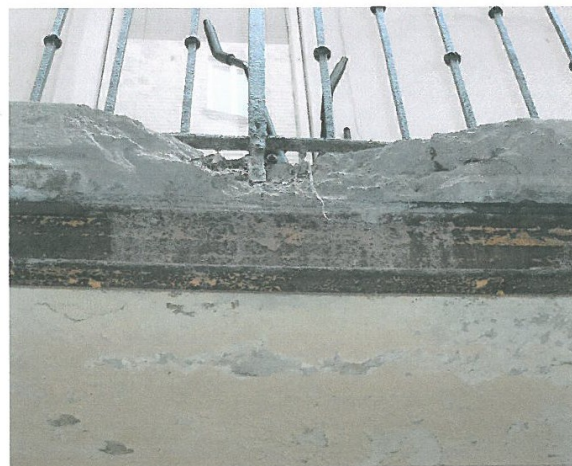
12 – Odpadlé okraje.

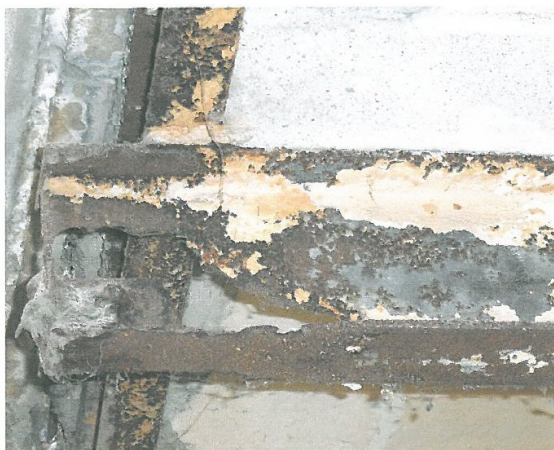
13 – Ve II.NP je první krajní konzola na konci zkorodovaná.  
na konci zkorodovaná.

**Ocelové konzoly z I č.160** jsou korodované vzdušnou vlhkostí, ale jejich přesahující okraje trpějí i přímým zatékáním z erodovaných okrajů, takže 2 krajní konzoly vzadu ve II.NP jsou již úplně rozpadlé (fota č.13,14). **Profily konzol jsou naštěstí nejvíce namáhané zejména v místech vetknutí do obvod.stěn, kde jsou chráněné před srážkami. Ale i tak je třeba přistoupit k zesílení.**

(V případě, že očištění z lešení odhalí poruchy i dalších konzol, posílit i je.) Tím budou posíleny konzoly po své délce, aniž bude třeba zásah do uložení, které je zachovalé.

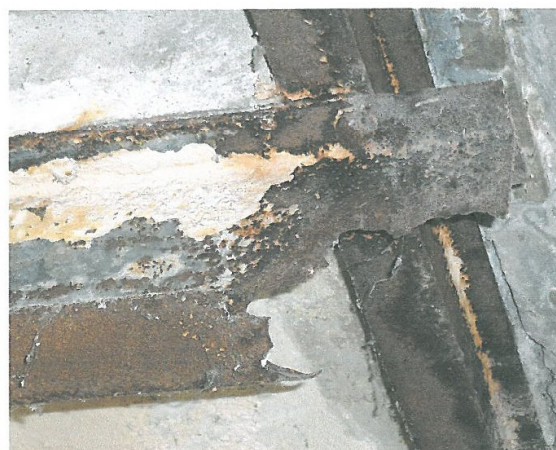
14 – Ve II.NP je druhá krajní konzola  
na konci zkorodovaná.

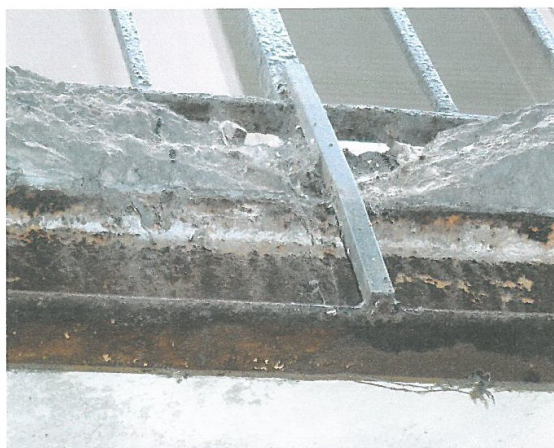
15 - Okraje pavlačí jsou erodované, podélník rezavý.

- vedle stávajících podélníků z I č.120 uložit nové podélníky I č.120. Tím se posílí podélníky i bezpečně posílí uložení pavlačových desek tam, kde jsou jejich okraje poškozeny. Další podélníky z I č.120 doporučuji vložit do vybouraných otvorů ve středu nadbetonávek tak, aby pavlačové desky získaly další spolehlivé podložení. Vše samozřejmě uklínovat, aby nové prvky byly skutečně nosné.

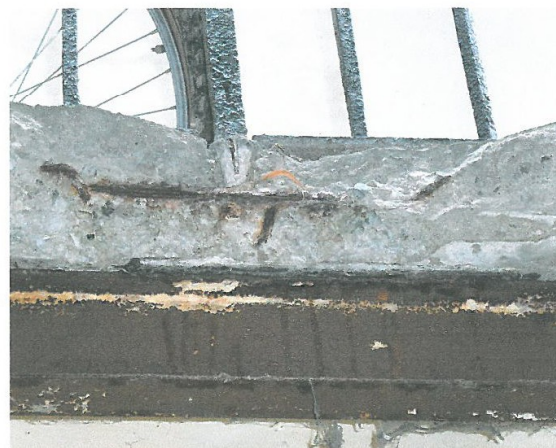
16 – Okraje pavlačí jsou erodované, podélník rezavý.

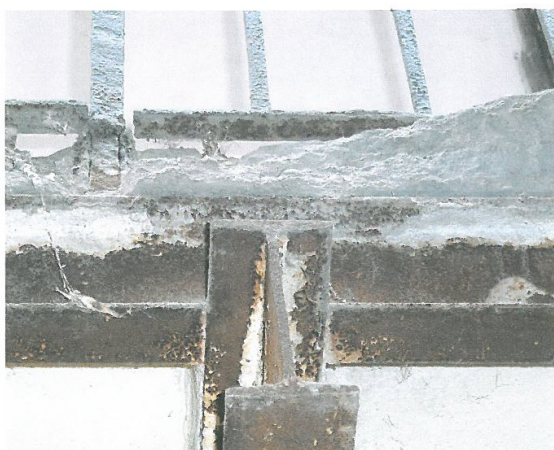
17 – Okraje pavlačí jsou erodované, podélník rezavý.

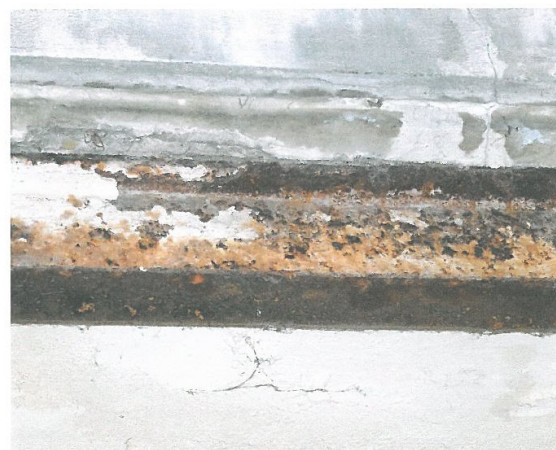
18 – Podélník korodovaný.
