## **POSOUZENÍ STAVU OBJEKTU č. p. 8**

**Černčice 8, Petrohrad - Černčice, 439 85**

**Stupeň:** Technická zpráva

Účel PD: **Podklad pro rozhodnutí mezi sanací resp. opravou objektu a demolicí**

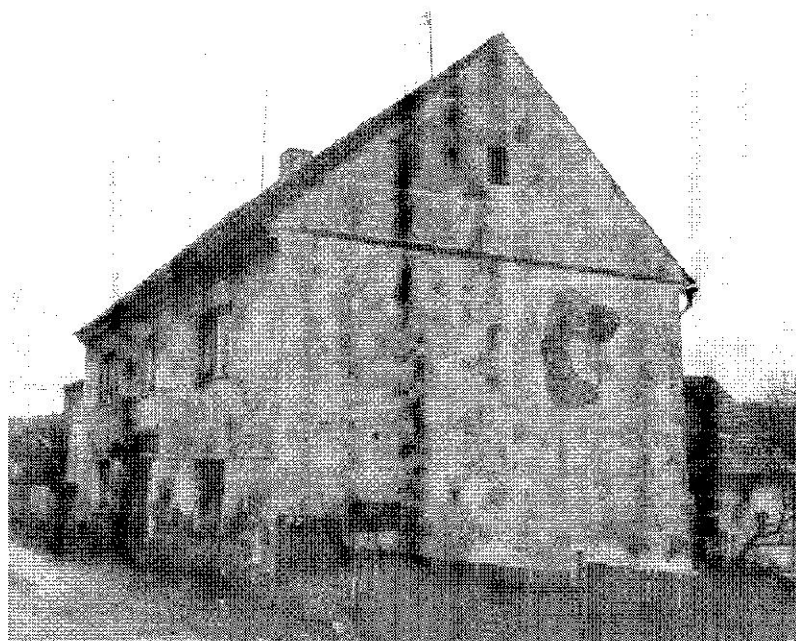
Neudržovaný objekt byl v nedávné minulosti pouze částečně využívaný /a vytápěný a větraný/. Poslední opravy byly provedeny v 70-tých letech. Celkový stav je viditelně zanedbaný, dům chátrá.

Obr. č. 2 - Celkový pohled

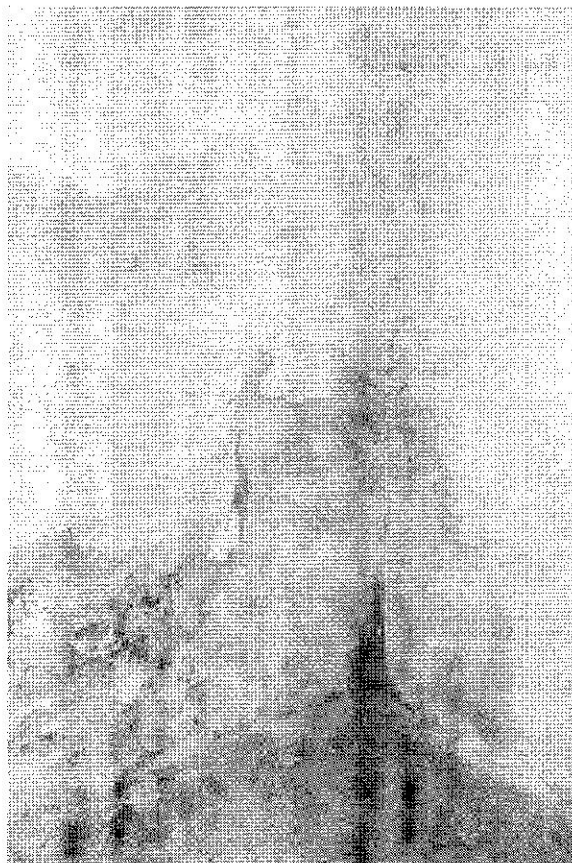
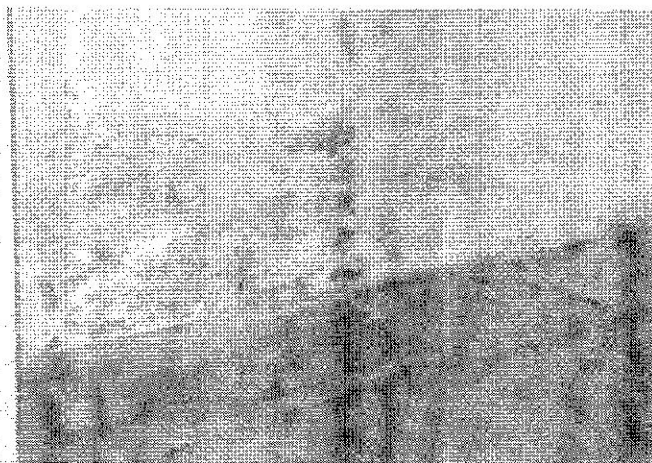
Svislé ani vodorovné konstrukce nejsou vůbec izolovány proti vlhkosti. Chybí i základní opatření pro snížení hydrofyzikální expozice spodní stavby - okapové chodníčky. Dešťová voda ze severní šikminy střechy teče volně k patě objektu, neboť není okap /a nikdy nebyl/. Z jižní šikminy je okapem dešťová voda svedena k jihozápadnímu rohu, kde opět volně teče k základu. Dotaci vody ke spodní stavbě dále zvyšuje svažítost okolního terénu. Na podlaze sklepa občas stojí voda.

Díky kombinaci absence hydroizolace a vysoké dotaci vlhkosti jsou výkvěty solí a následnou ztrátou přidrženosti degradovány vnější i vnitřní omítky stěn až nad 2 m od okolního terénu.

Obr. č. 3 - Degradované omítky v interiéru; chodby u obou vchodů

Mimo stěny a krov jsou všechny zbylé konstrukce k odstranění a následné výměně. Stěny a krov je nutné sanovat. Kvalitní a trvalé odvlhčení stěn je utopie, 90 cm silné stěny z "hrachoviny" těžko podříznu nebo odcloním. Zateplení fasád nemůže navázat. Jenom spotřeba lepidla pro hypotetické kontaktní zateplení nadzemní části stěn by byla enormní. Při osazení nových těsných výplní do stěn, které nejdou zateplít, budou šambrány plesnivět. Etc.

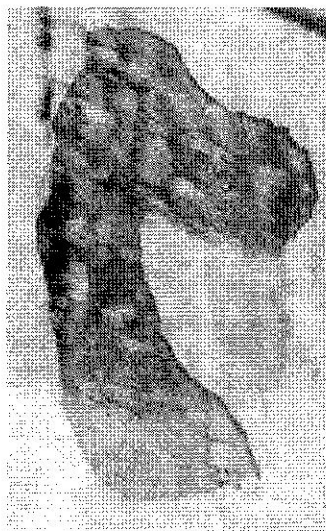
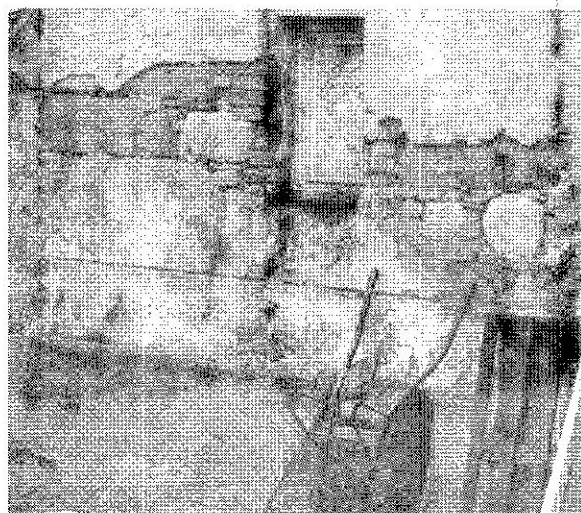
Základy jsou podmáčené. Objekt není ztužen věnci nebo kleštinami. Pevnost masivního těžkého zdiva je pochybná, vazba chybí. Výsledkem je narušení stěn četnými trhlinami.

Obr. č. 4,5 - Degradované omítky v exteriéru, zdivo bez vazby; Z štít, V štít

Na zhlavích štítů jsou tašky kladeny do malty, do stěn zatéká, omítky padají. Obdobně na obou průčelích dožilou klempířinou markýz nad vchody.

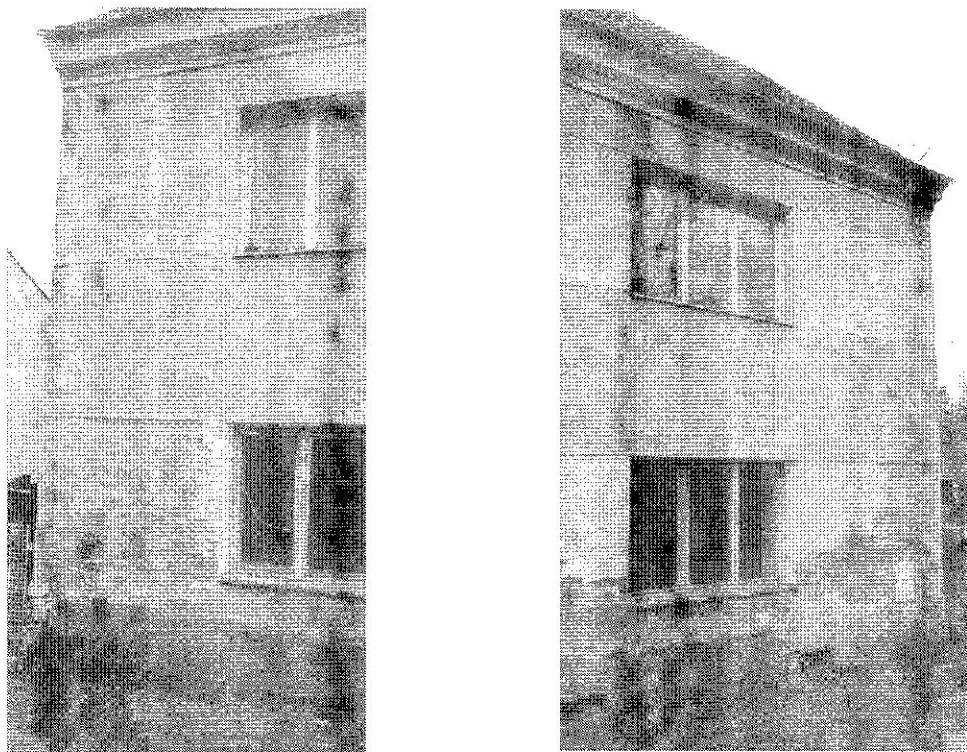
Obr. č. 6,7 - Trhliny ve stěnách; severní průčelí

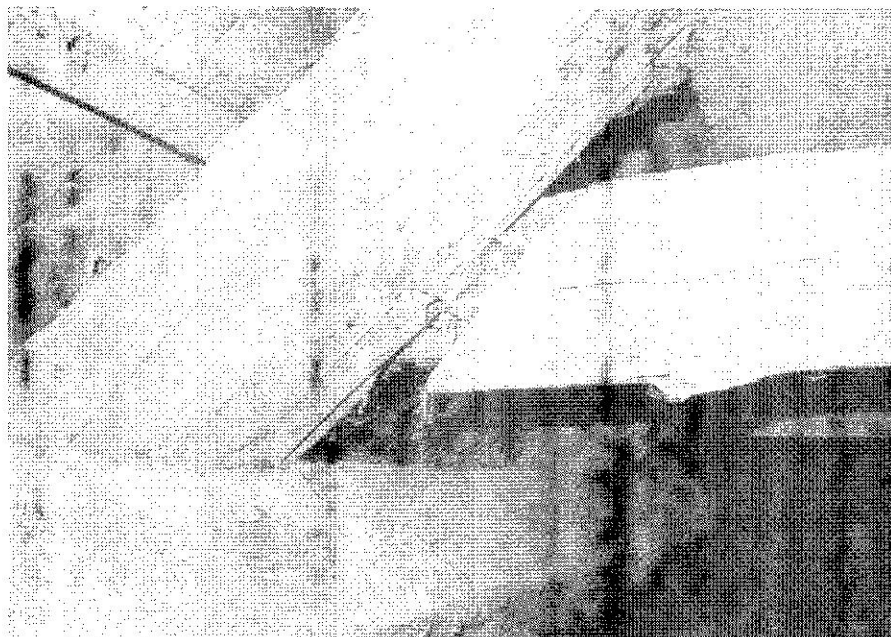
Střešní krytina a laťování je rovněž na konci životnosti - zatéká. Roviny střechy jsou propadlé, některé spoje krovu uvolněné. Stav pozednic a paty krokví nelze ověřit, ze zkušeností předpokládám, že jsou shnilé. Obdobně horní hrany krokví.

Obr. č. 8 - Uvolněná rozpěra, prohnutá vaznice
