# ROZŠÍŘENÍ ČOV V PELHŘIMOVĚ

### ZMĚNOVÝ LIST (ZL)

| <b>Název změny: Repase PS 04 – Výměna nevyhovujících trubních rozvodů, armatur a zařízení DPS 4.1 Vyhnívací nádrže a kalové hospodářství.</b> | |

## Analýza korozního poškození ocelového potrubí

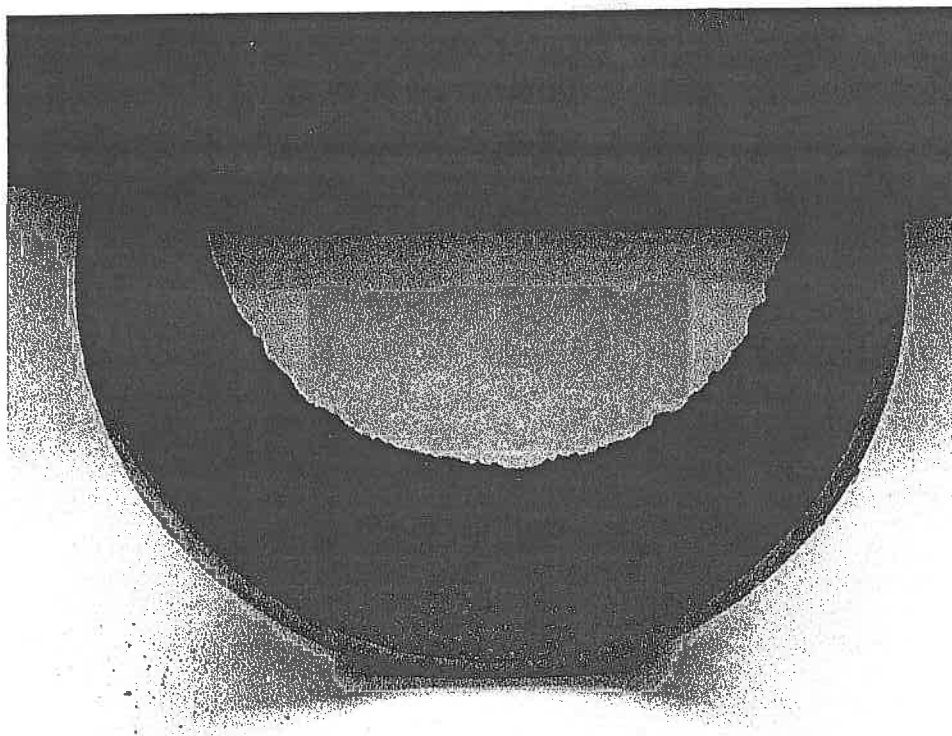
Obr. 1: Poškození vnitřní stěny trubky I

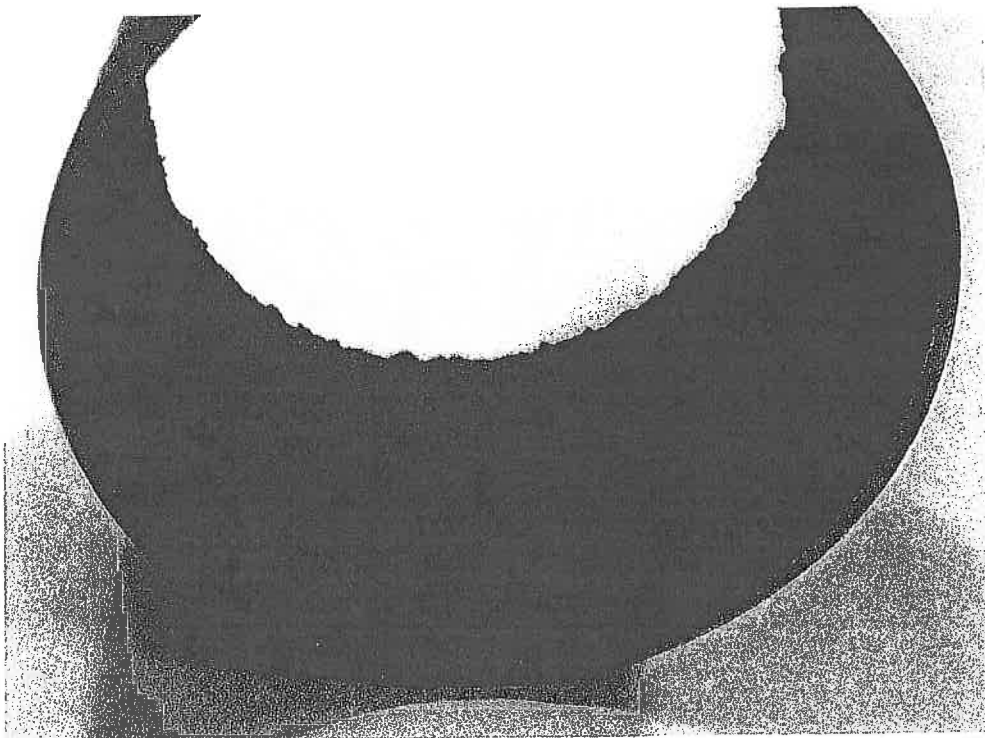
Obr. 2: Poškození vnitřní stěny trubky II

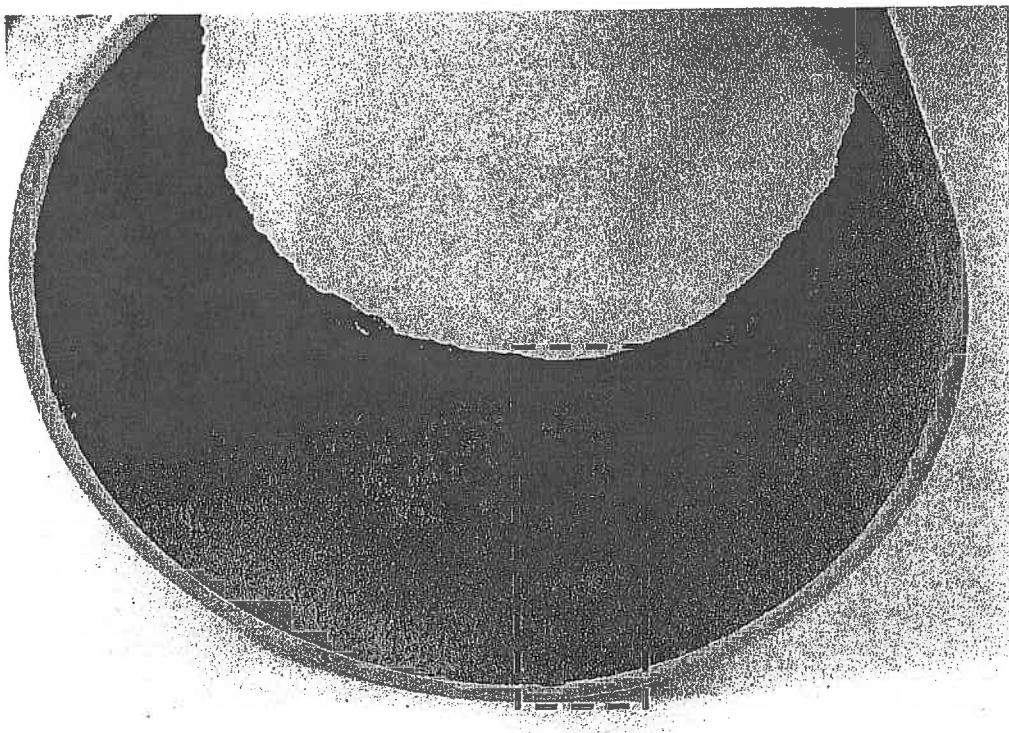
Obr. 3: Poškození vnitřní stěny trubky III

V místě nejhoršího napadení (obr. 3) byl z trubky vyříznut pás materiálu (obr. 4), který byl dále – opět v místech největších nerovností povrchu – rozříznut na menší kousky (obr. 5; jsou uvedena i označení jednotlivých řezů).

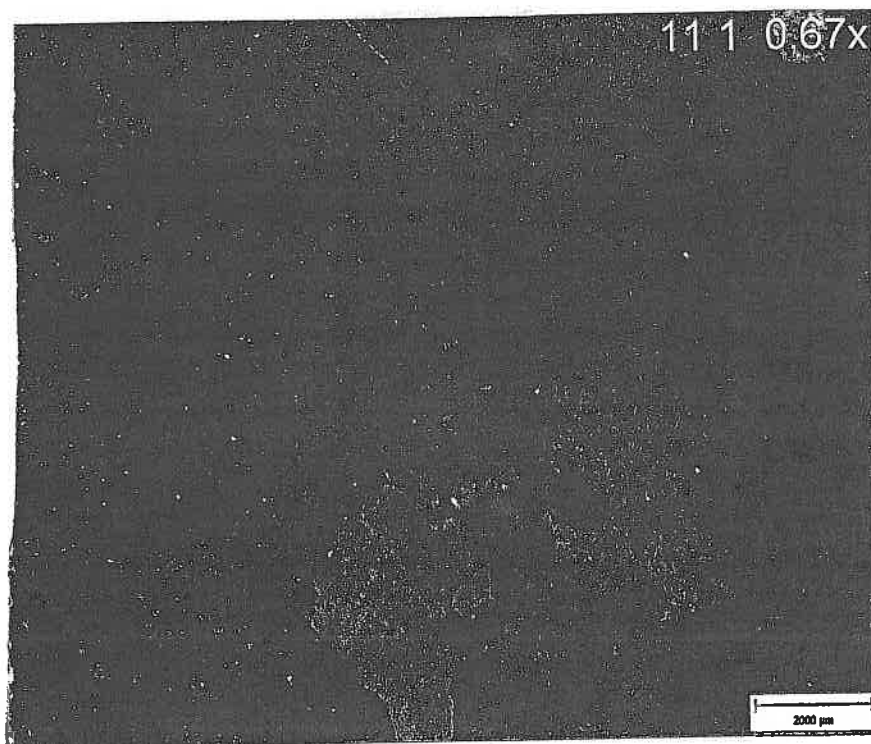
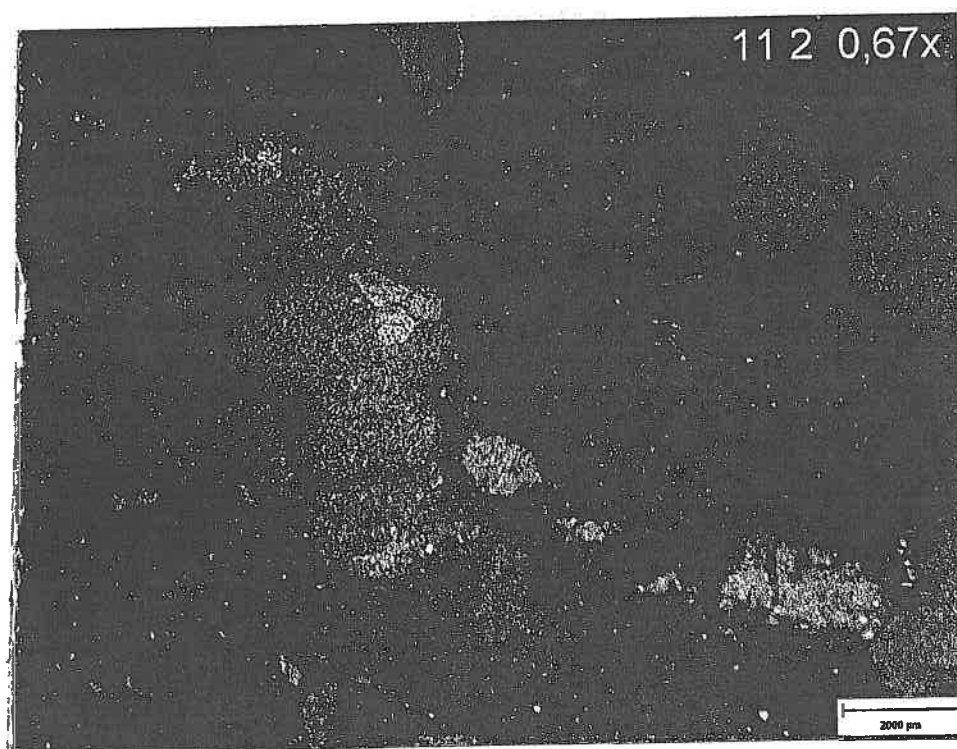
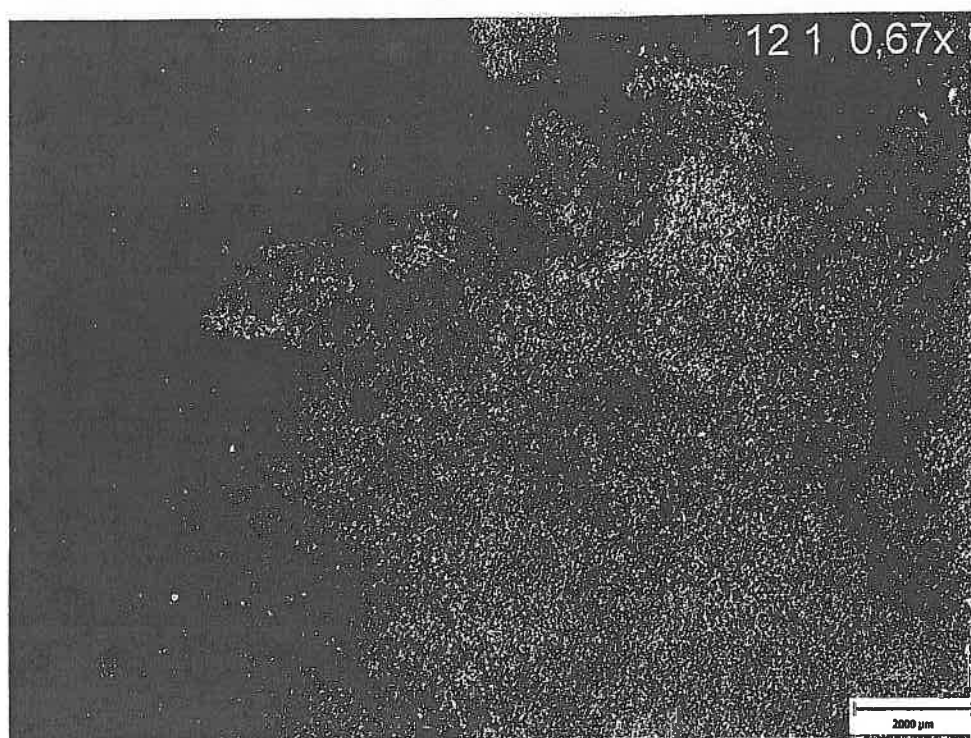
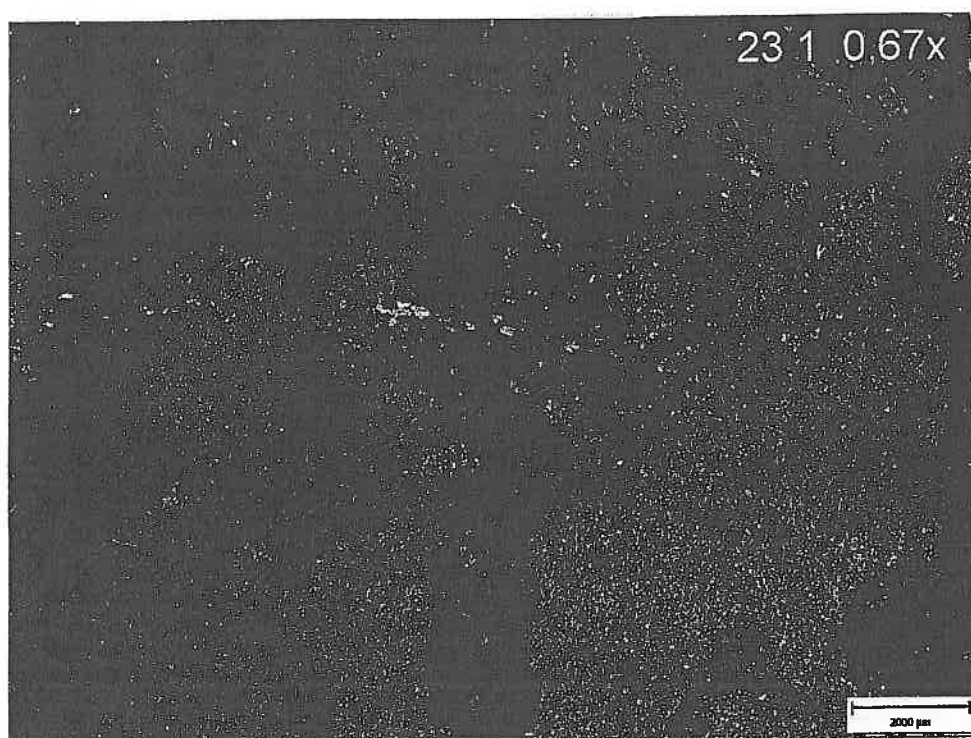
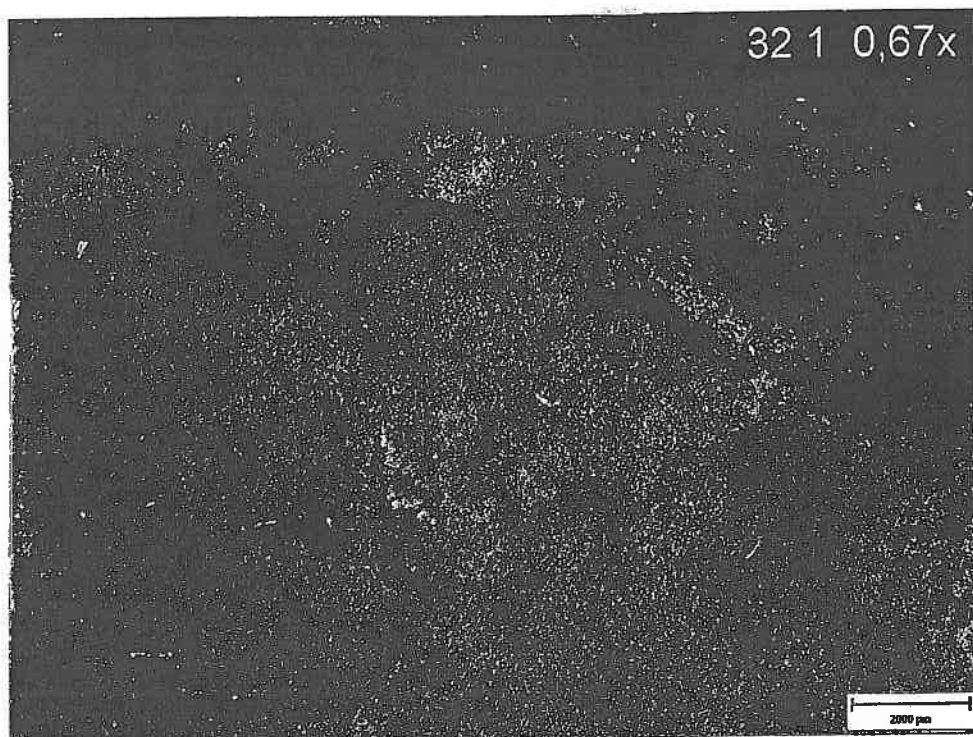
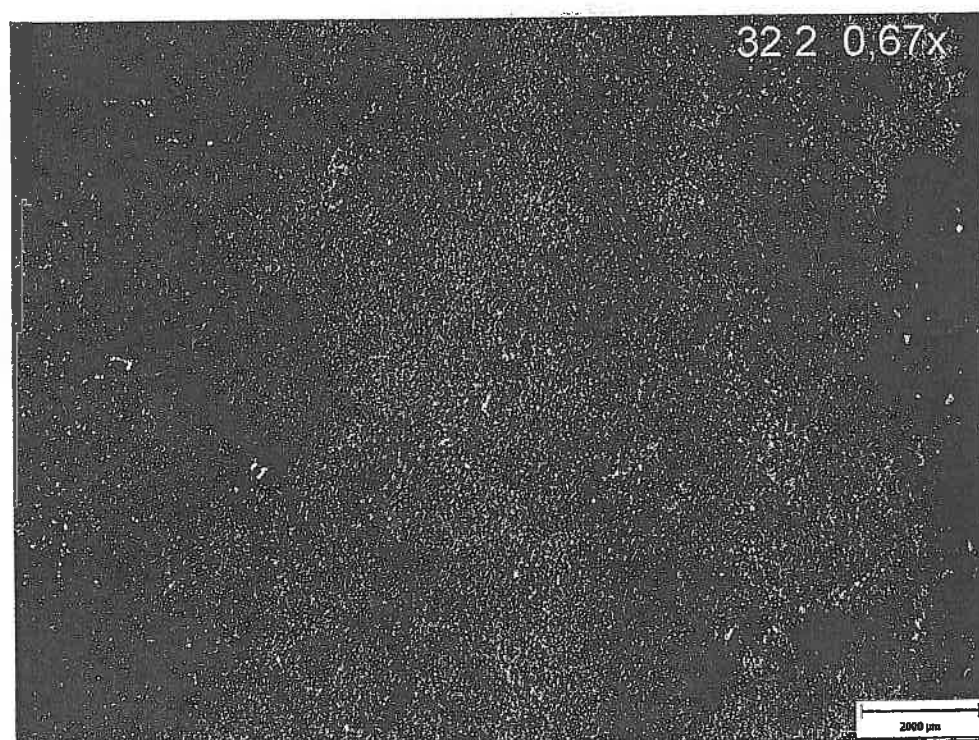
- Na vnitřním povrchu trubky byly zjištěny nánosy korozních zplodin a jiných usazenin (obr. 6 až obr. 17), které v různě tlusté a kompaktní vrstvě pokrývají základní materiál.
- Daleko horším problémem ale je, že na mnoha místech tyto zplodiny a usazeniny nebyly nalezeny vůbec a navíc byl základní materiál vymlet do relativně hlubokých jamek přibližně kruhového průřezu – velmi dobře je tato situace vidět na obr. 6, 7, 8, 12, 16 a

17. Nepřítomnost usazenin a tvar jamek napovídá, že při průtoku media trubicou dochází k jeho turbulentnímu proudění, které je velmi dynamické a značně zatěžuje a poškozuje materiál trubky.

- Kus trubky předložený z expertize byl z potrubí odebrán náhodně
- Z trubky byl odebrán vzorek (obr. 4) jako místo velkého napadení materiálu
- Vzorek byl rozříznut na části v místech, kde se napadení jevílo jako nejzávažnější (obr. 5)
- Na základě analýzy vnitřní plochy trubky (obr. 6 až obr. 17) a tloušťky stěny trubky (obr. 18 až obr. 20) je možné konstatovat větší a místy i velmi vážné poškození stěny trubky
- Není zaručeno, že v jiných částech nebude potrubí poškozeno stejně a nebo i vážněji a nelze proto s rozumnou jistotou predikovat provozní dobu celého technologického celku na léta dopředu.
- Pro přesnější výrok o předpokládané době provozu by bylo potřeba udělat nedestruktivní zkoušky (RTG, ultrazvuk) celého potrubí a posoudit přesněji stávající stav celku.
- Vzhledem k výše uvedeným nejistotám doporučuji potrubí v dohledné době vyměnit.

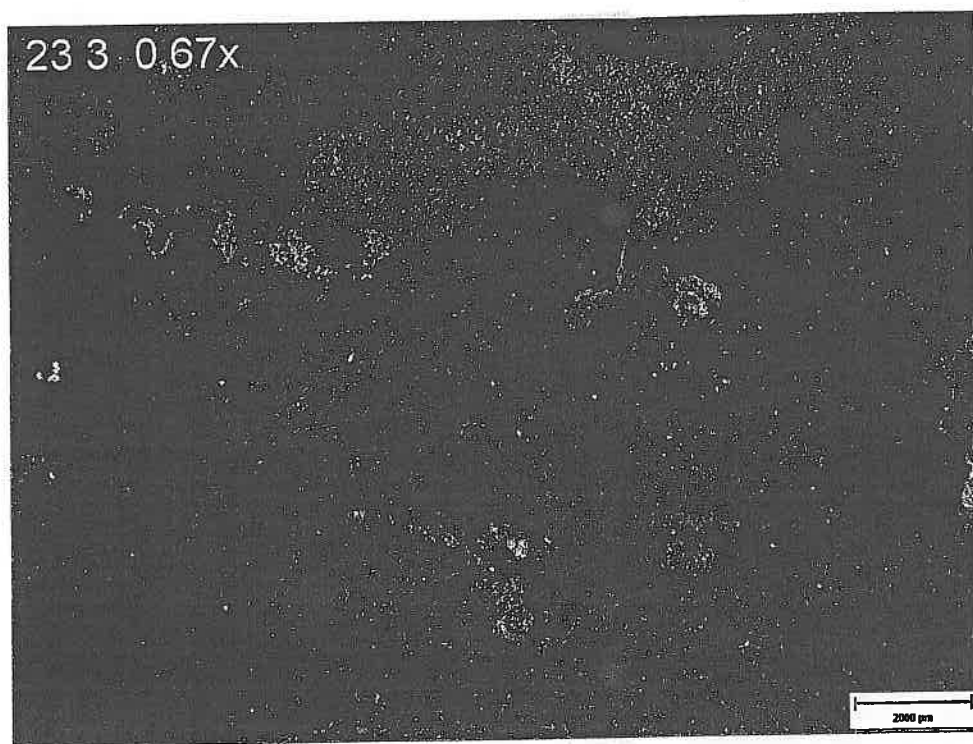
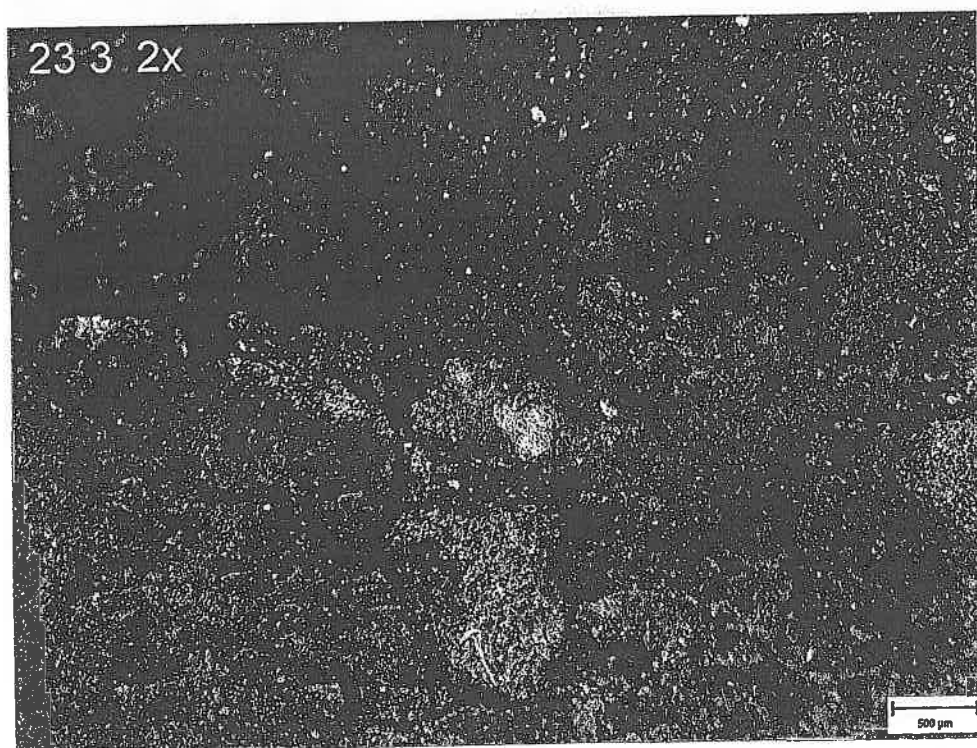
- Na obr. 14 a při větším zvětšení na obr. 15 je zobrazeno místo velmi vážného poškození materiálu trubky – usazeniny a korozní zplodiny jsou popraskané a místy i odprýskané a jsou vidět trhlinky, které mohou zasahovat až do základního materiálu trubky.
- Poškození trubky je možno posoudit i pomocí příčných řezů stěnou (obr. 18 až obr.20). Při dokumentaci poškození byly prohlédnuty všechny řezy uvedené na obr. 5; bylo přitom zjištěno, že na některých místech je stěna trubky relativně nedotčená (obr. 18a, obr. 19b), jinde poškozená jen málo (obr. 18b, obr. 20a, obr. 20b) a někde ztenčená výrazně (obr. 18c, obr. 19a, obr. 19c, obr. 20c).

Obr. 14: Vnitřní povrch trubky IX

Obr. 15: Vnitřní povrch trubky X

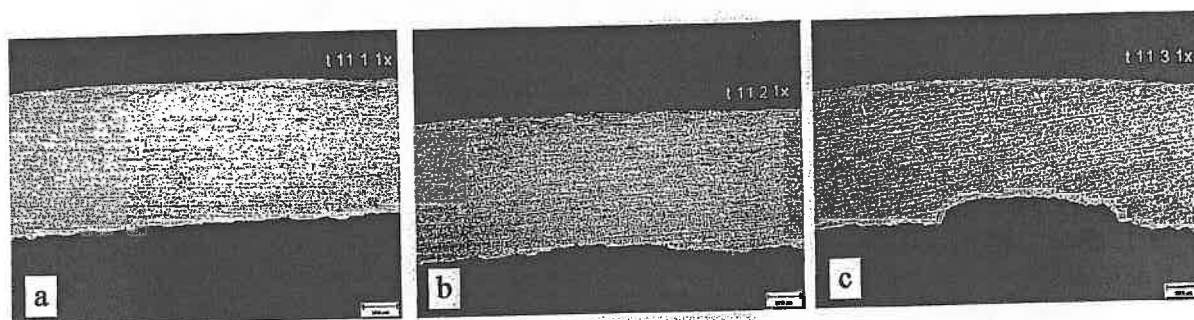
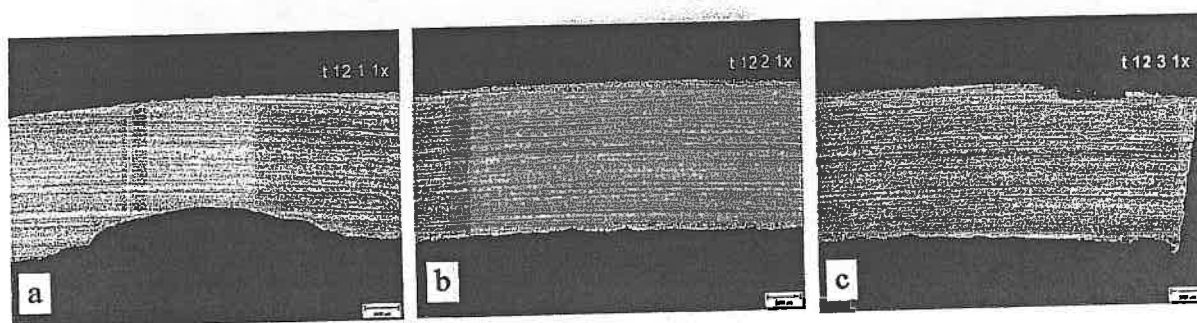
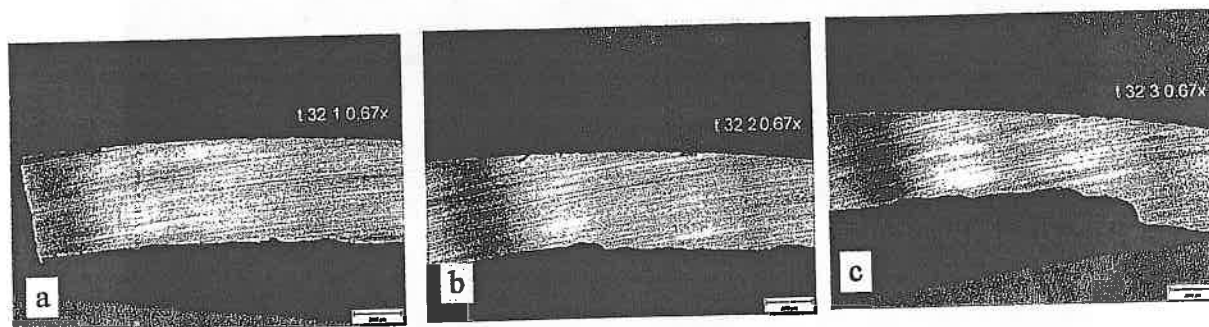
**Obr. 18: Změna tloušťky stěny trubky na příčném řezu 11**

**Obr. 19: Změna tloušťky stěny trubky na příčném řezu 12**

**Obr. 20: Změna tloušťky stěny trubky na příčném řezu 32**

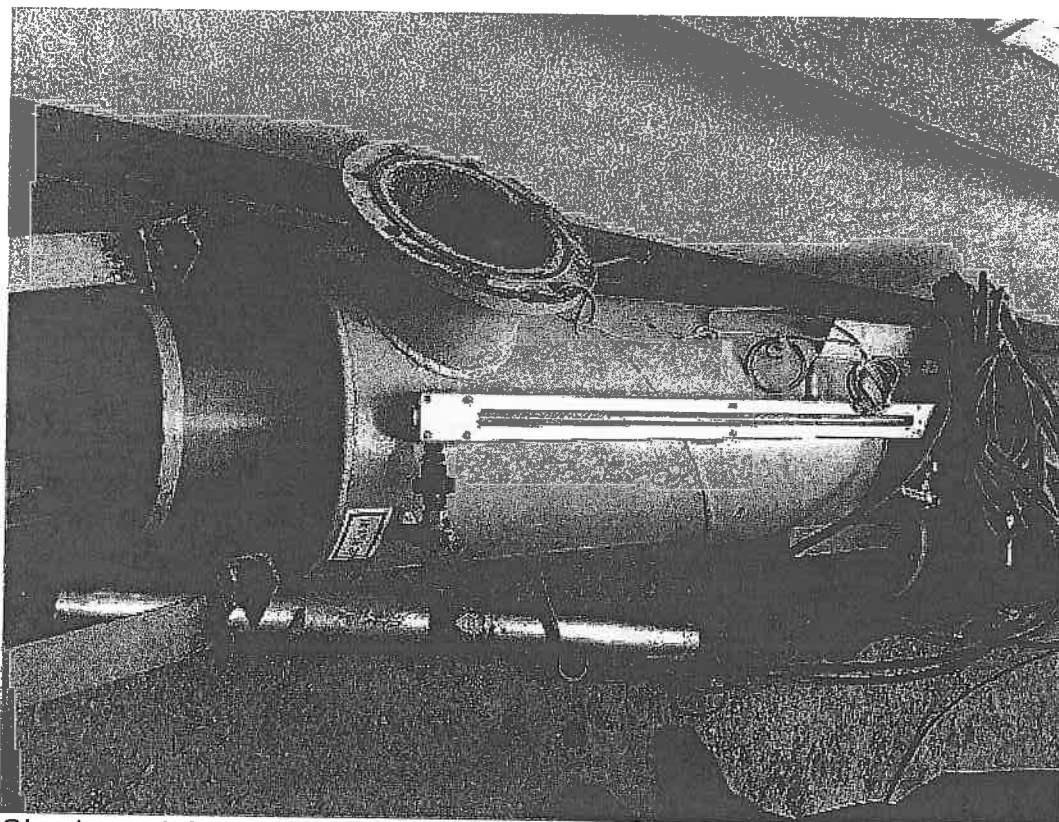
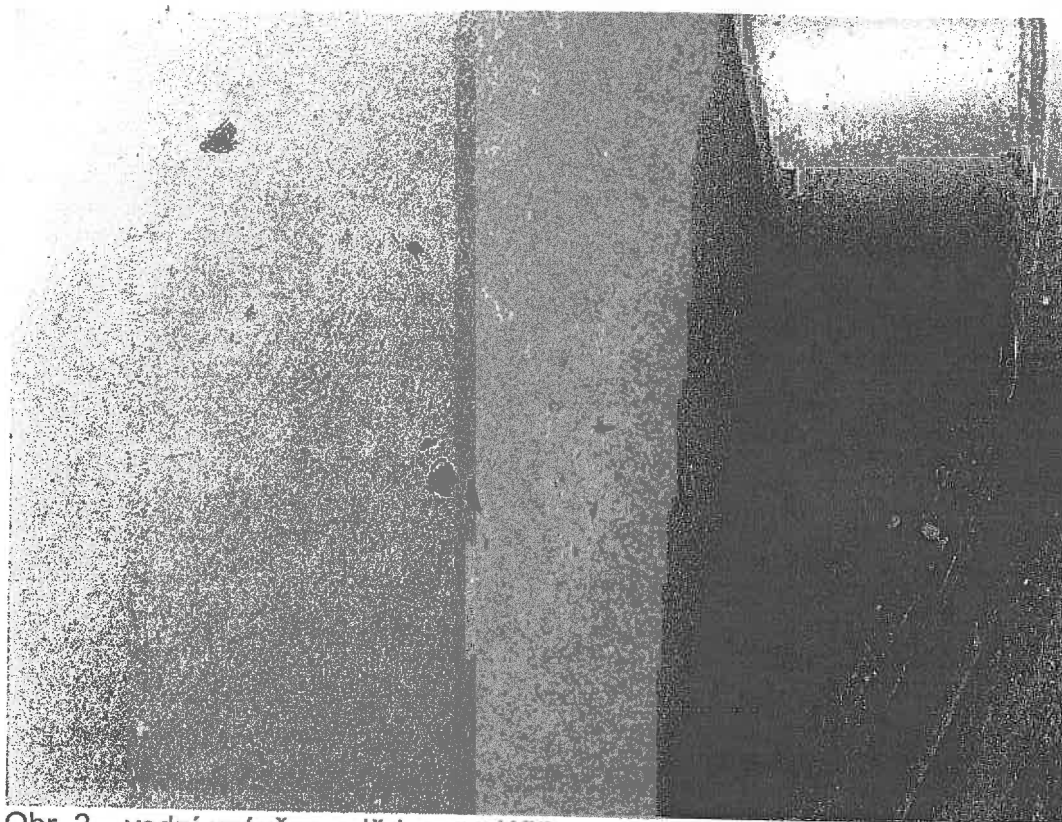
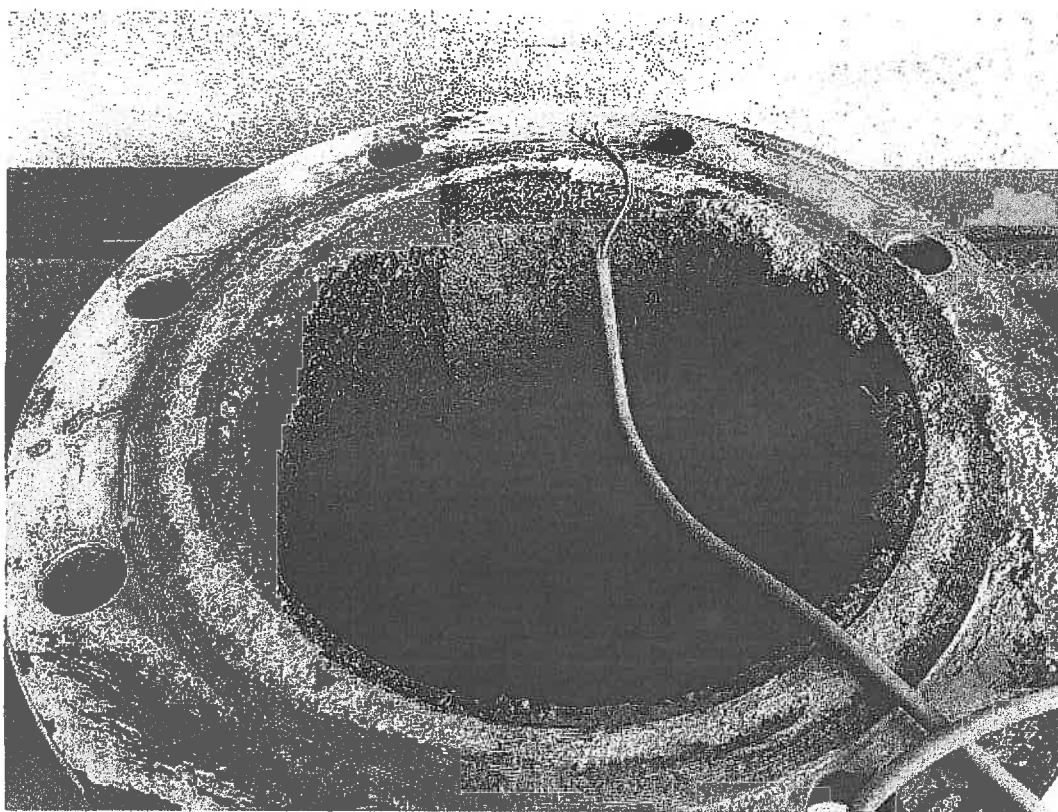
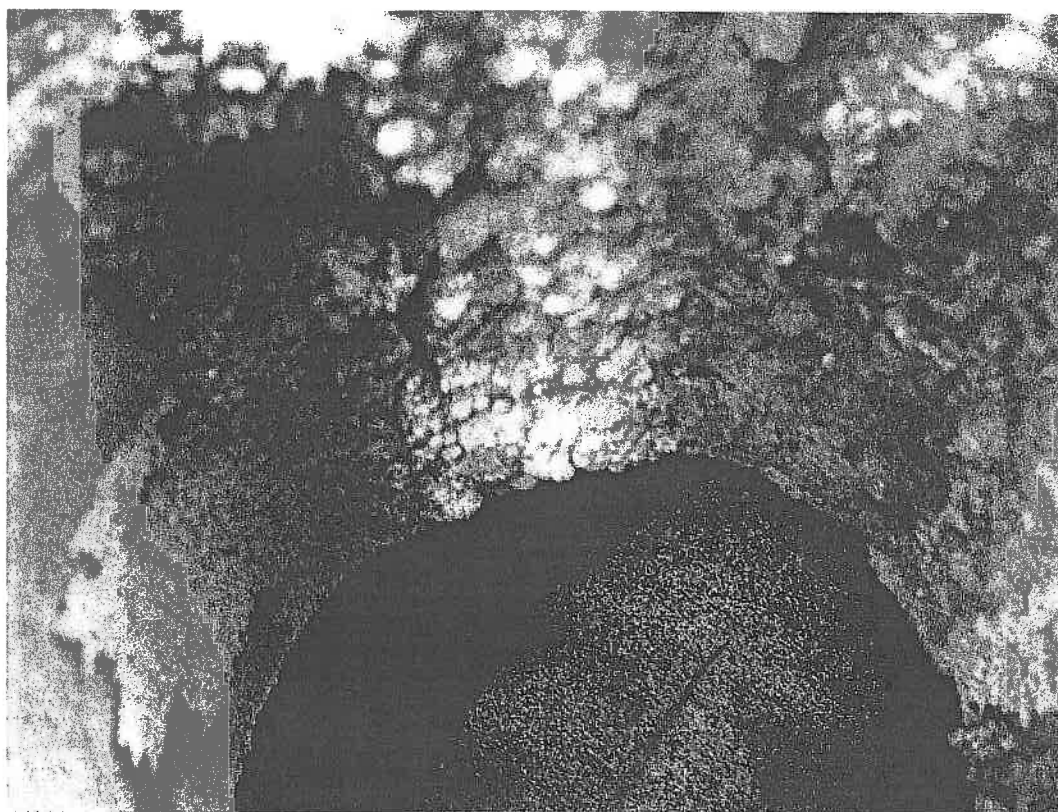
Vodní uzávěry byly vyrobeny z uhlíkové oceli a opatřeny ochranným nátěrem, do provozu byly uvedeny v roce 2000, obě vodní uzávěry vykazují velmi podobné poškození. Ochranný nátěr je poškozen v místech svárů, kde vystupuje znatelná koroze. Povrch nátěru pláště je poškozen četnými oděrky. Značnou korozi vykazují i šroubení stavoznaků, poškozeny jsou i armatury stavoznaků. Vzhledem k tomu, že uzávěry jsou vyrobeny jako nerozebíratelný svařenec, nelze komplexně posoudit stav vnitřního povrchu. Lze však předpokládat, že v provozu došlo k úbytku materiálu vlivem koroze, což je patrné i z detailní fotografie vnitřního povrchu hrdel.

Vodní uzávěry slouží jako kapalinové uzávěry na přívodu bioplynu do plynojemu a odběru z plynojemu a podle platné legislativy ČSN 756415 jsou zařazeny jako bezpečnostní rychlouzávěry plynu. Míra opotřebení a stupeň koroze je po 13 letech provozu takový, že vzhledem k bezpečnému provozu plynového hospodářství nedoporučujeme toto zařízení pro další použití.

Obr. 1 – vodní uzavěra

Obr. 2 – vodní uzavěra, oděrky na plášti

Obr. 3 – pohled na výstupní hrdlo vodní uzávěry

Obr. 4 – pohled na vstupní hrdlo vodní uzávěry (inkrustace na povrchu)

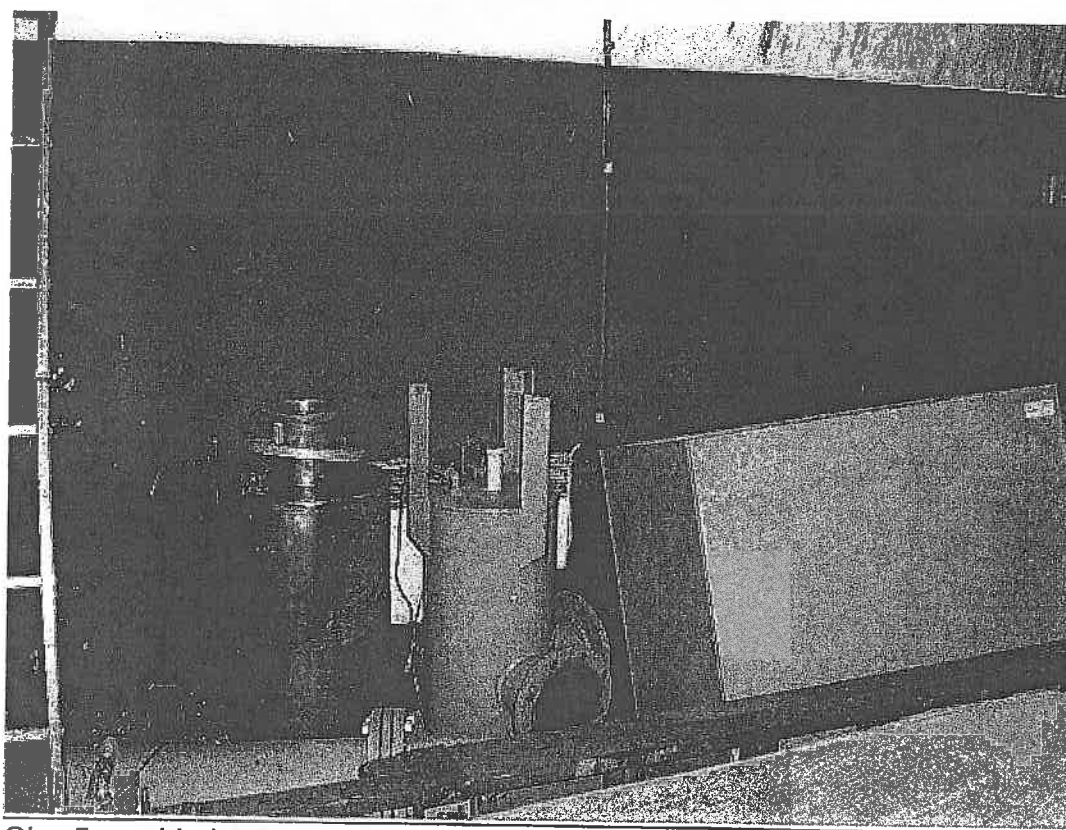
Odvodňovač byl vyroben z uhlíkové oceli a opatřen ochranným nátěrem, do provozu byl uveden v roce 2000. Značnou korozi vykazují šroubení stavoznaků, plášť je napaden korozí v místech kruhového dna. Vzhledem k tomu, že odvodňovač je také vyroben jako nerozebíratelný svařenec, nelze ani zde komplexně posoudit stav vnitřního povrchu. Lze však předpokládat, že v provozu došlo k úbytku materiálu vlivem koroze jako u vodních uzávěr.

Stejně jako v předchozím případě u vodních uzávěr je i u odvodňovače míra opotřebení a stupeň koroze po 13 letech provozu takový, že vzhledem k bezpečnému provozu plynového hospodářství nedoporučujeme toto zařízení pro další použití.

Obr. 5 – pohled na odvodňovač (nádoba uprostřed), vpravo zásobník vody

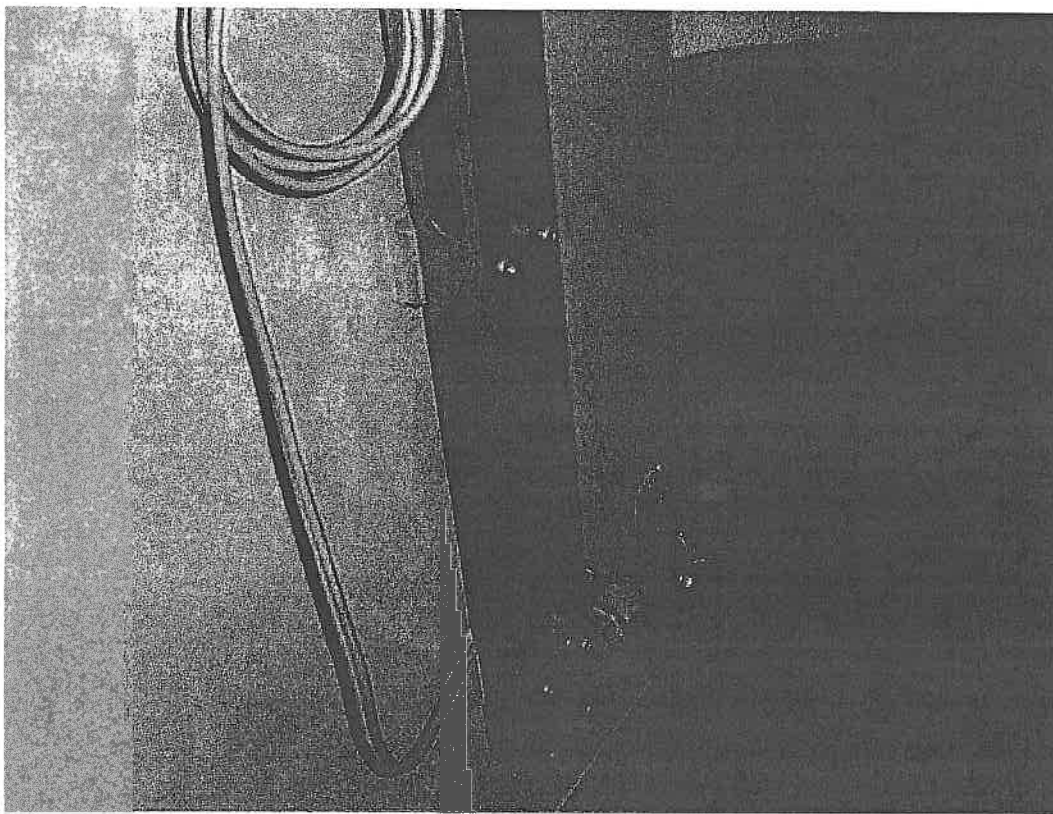
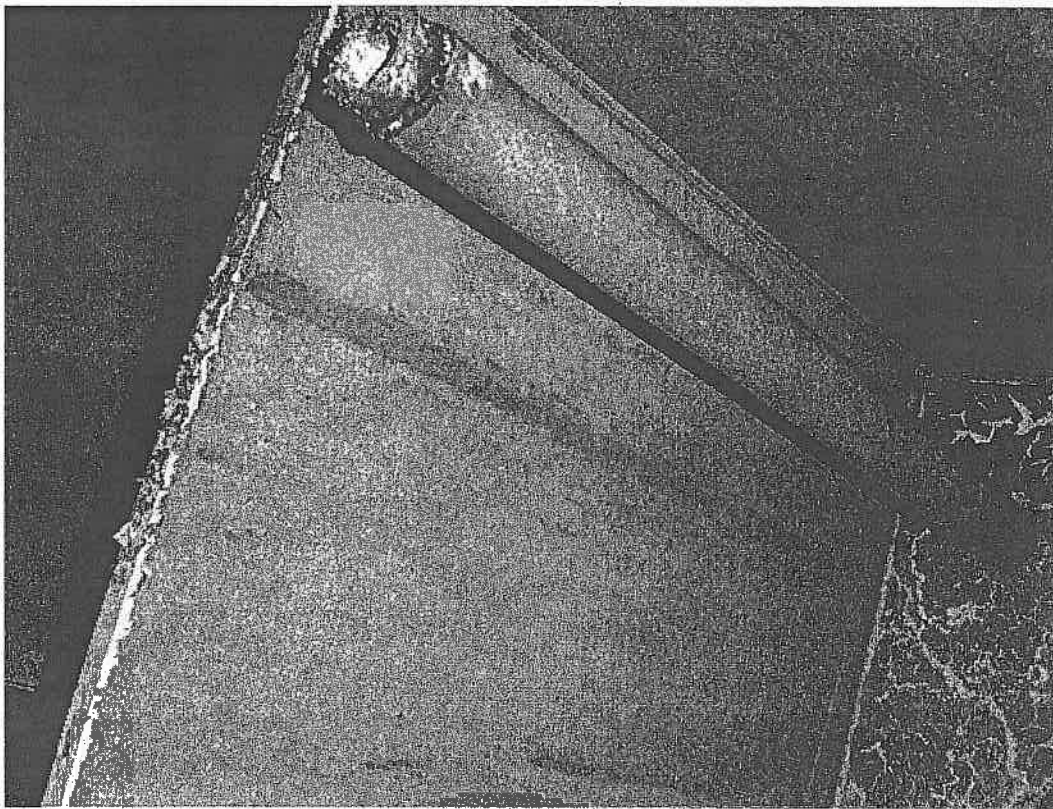
Těleso zásobníku je svařeno z plastových desek, kryt stavoznaku je z nerezové oceli, připojení stavoznaku je z pozinkované oceli, do provozu byl uveden v roce 2000. Vnější povrch zásobníku je v zachovalém stavu, na vnitřním povrchu jsou usazeniny a pro další využití zásobníku by musely být odstraněny. Stav krytu stavoznaku, šroubení, trubice a armatury se jeví jako dobrý. Vodotěsnost nádrže nebyla prokazována.

Obr. 6 – pohled na zásobník vody se stavoznakem

Obr. 7 – vnitřní prostor zásobníku vody

Po důkladném vyčištění nádrže lze zásobník použít pro další provoz, za podmínky že bude provedena kontrola těsnosti stavoznaku.

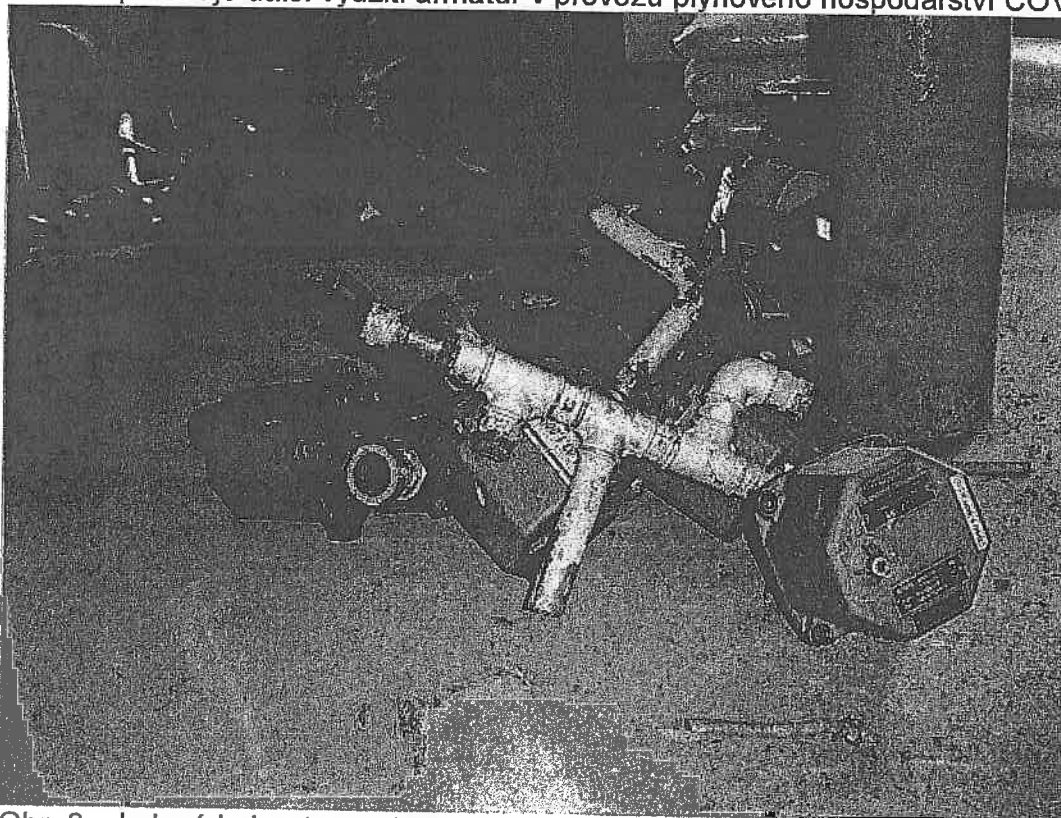
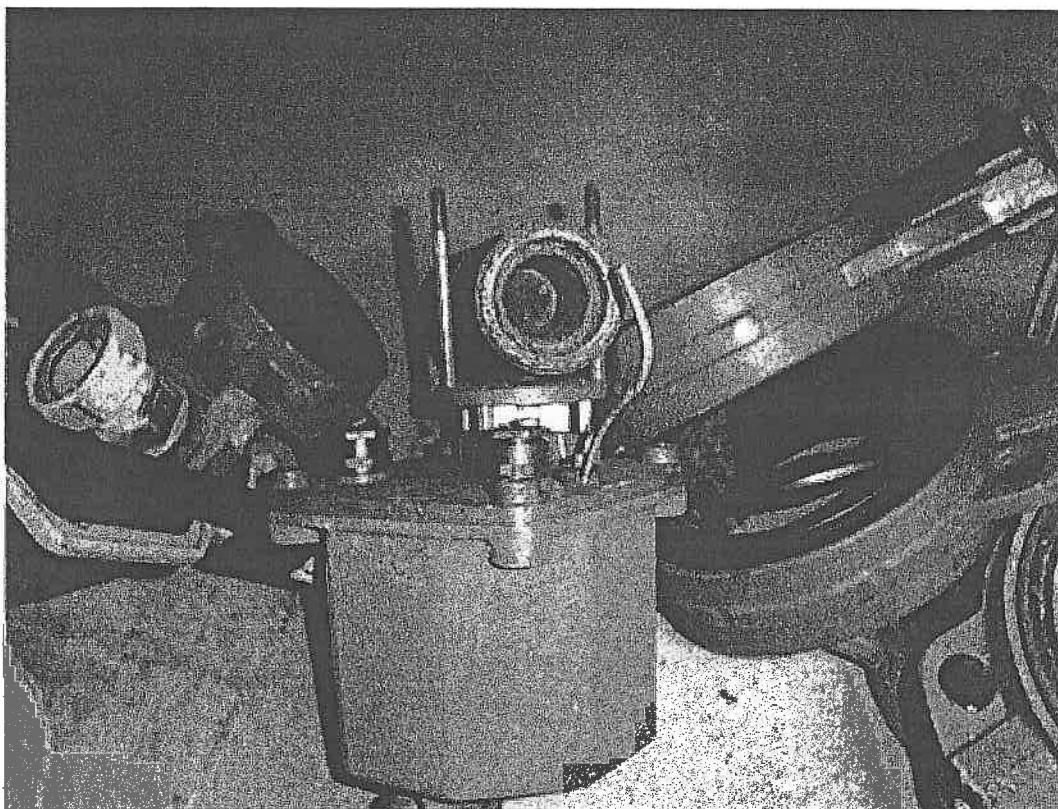
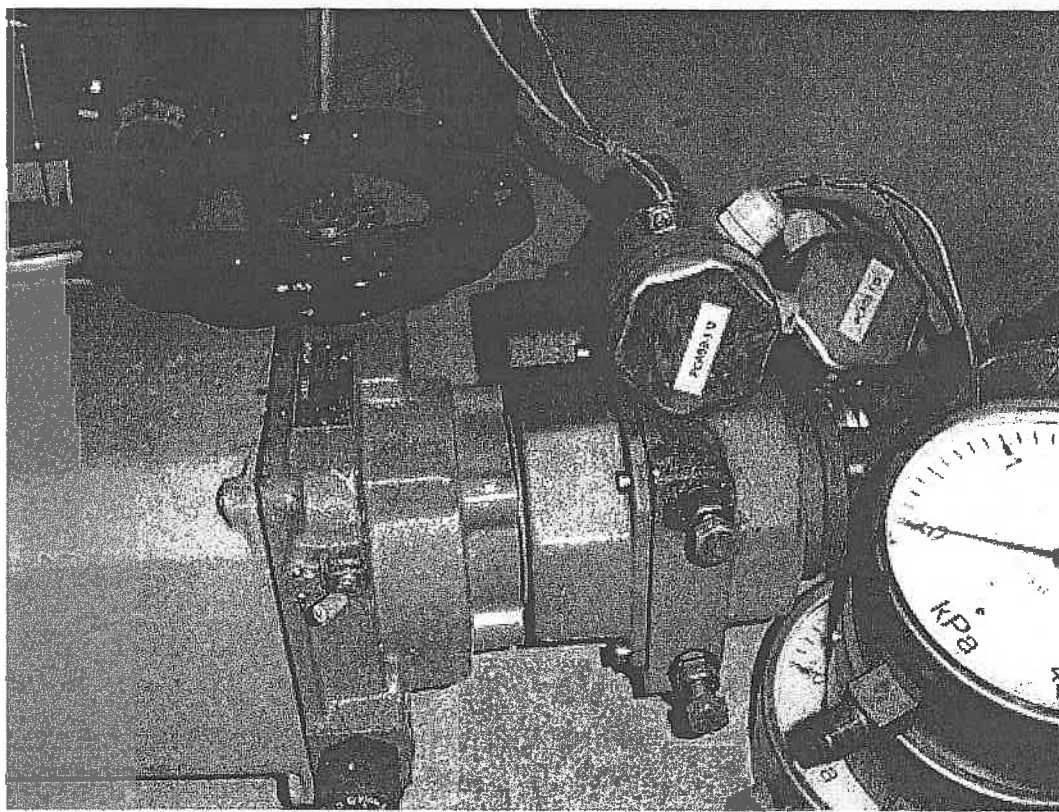
Jedná se o položky kulových kohoutů s pohonem Z 04.118, Z 04.121-123 a uzavírací klapky na plyn s pohonem Z 04.120, které měly být osazeny do nového technologického potrubí. Tělesa armatur nejeví známky mechanického poškození, uzavírací orgány (koule, motýl) však vykazují provozní opotřebení zjevně viditelné i na povrchu manžetového těsnění. Stav motorů nebyl prověřován.

Vzhledem k tomu, že armatury byly v dlouholetém provozu cca 13 let, lze očekávat jejich provozní opotřebení ve větším rozsahu a z pohledu garance požadované spolehlivosti dle platné legislativy nebudou vhodné pro další provoz. Z těchto důvodů se nedoporučuje další využití armatur v provozu plynového hospodářství ČOV.

Obr. 8 – kulové kohouty s pohonem Z 04.118, Z 04.121-123

Obr. 9 – kulový kohout s pohonem Z 04.121, detail uzávěru

Obr. 10 – uzavírací klapka na plyn s pohonem Z 04.120

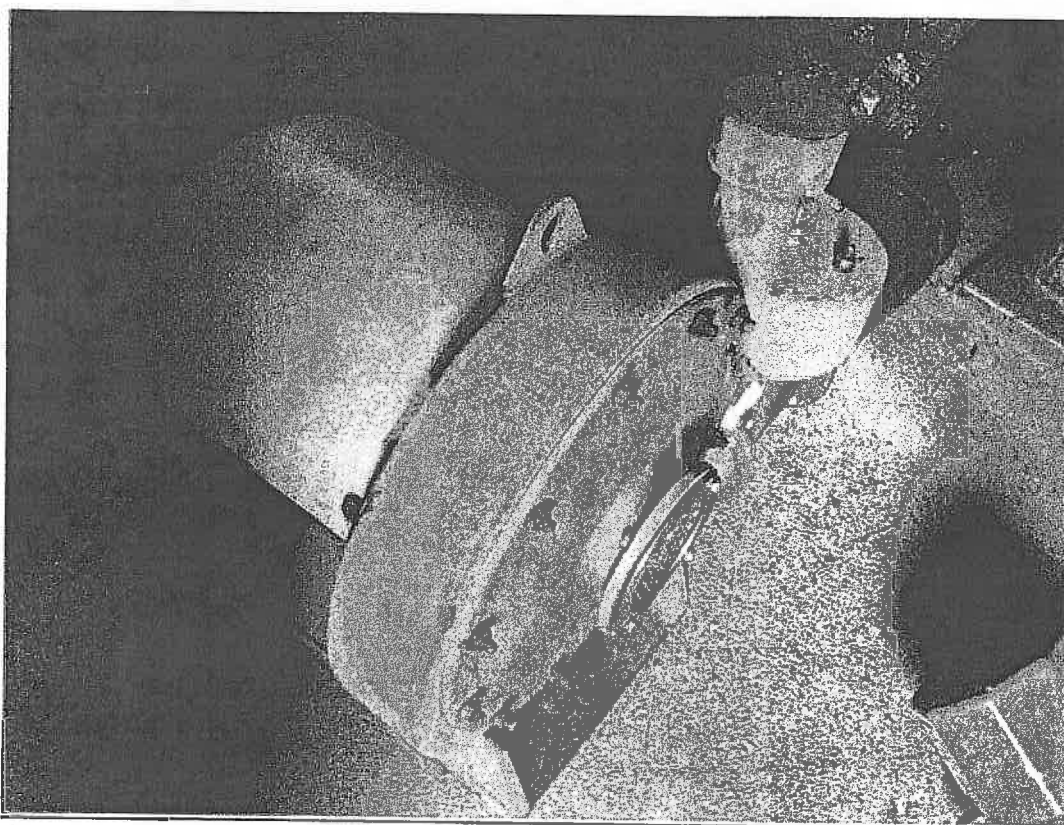
Podpurný ventilátor byl demontován spolu s demontáží plynojemu a podle informací provozovatele byl v provozuschopném stavu. Vnější povrch ventilátoru vykazuje stopy po dlouholetém provozu ve venkovním prostředí. Stav motoru, oběžného kola a spirální skříň nebyl kontrolován.

Vzhledem k požadavku na trvalý provoz ventilátoru a na jeho bezporuchový chod se nedoporučuje, aby byl ventilátor použit pro další provoz.

Obr. 11 – podpurný ventilátor Z 04.101
