# ROZŠÍŘENÍ ČOV V PELHŘIMOVĚ

### ZMĚNOVÝ LIST (ZL)

| <b>Název změny: Repase PS 04 – Výměna nevyhovujících trubních rozvodů, armatur a zařízení DPS 4.1 Vyhnívací nádrže a kalové hospodářství.</b> | |

## Analýza korozního poškození ocelového potrubí

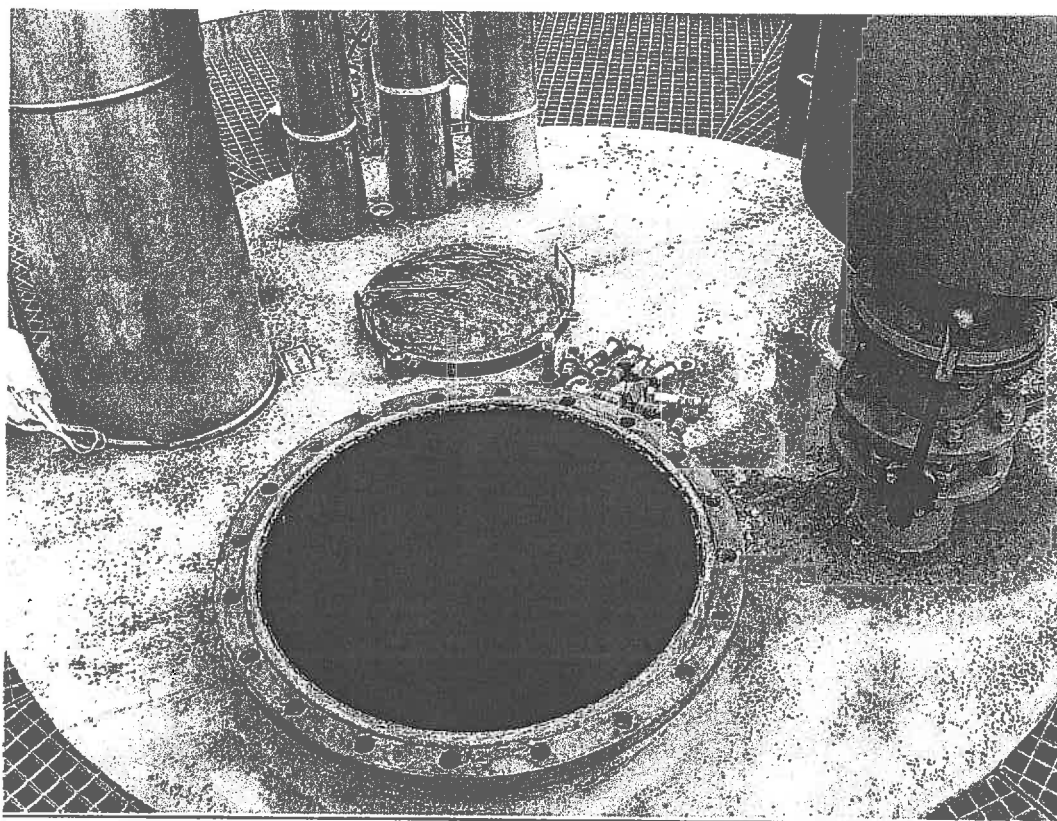
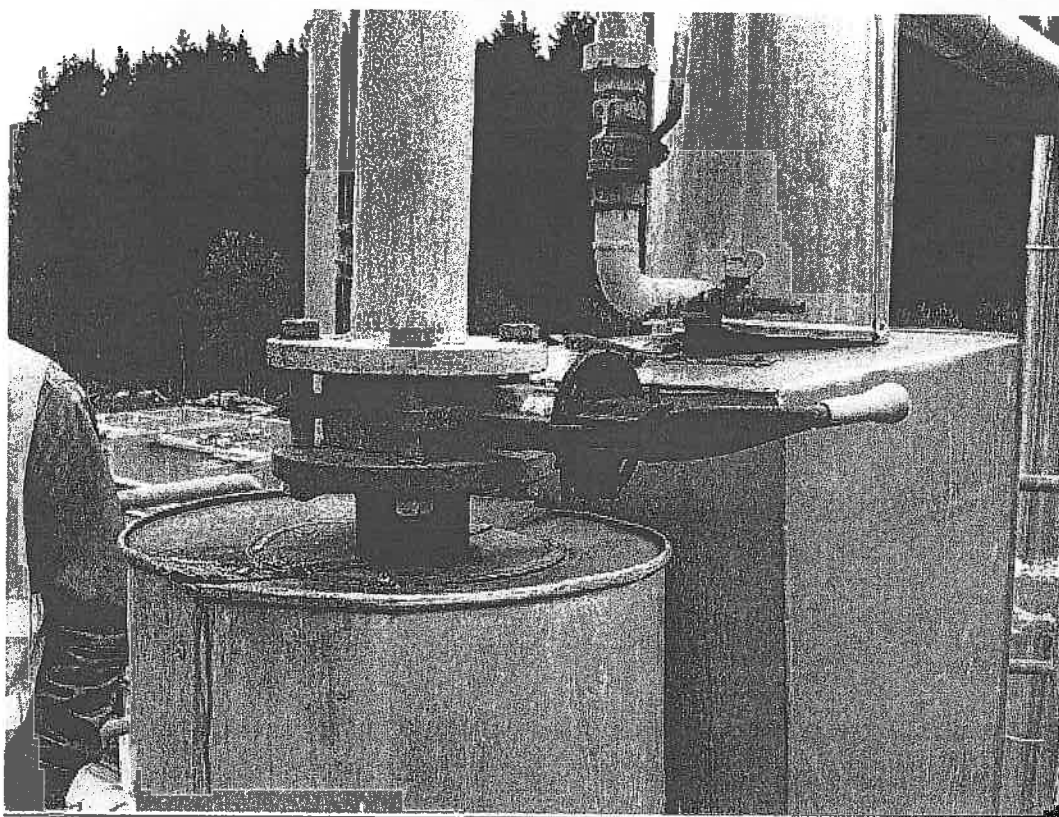
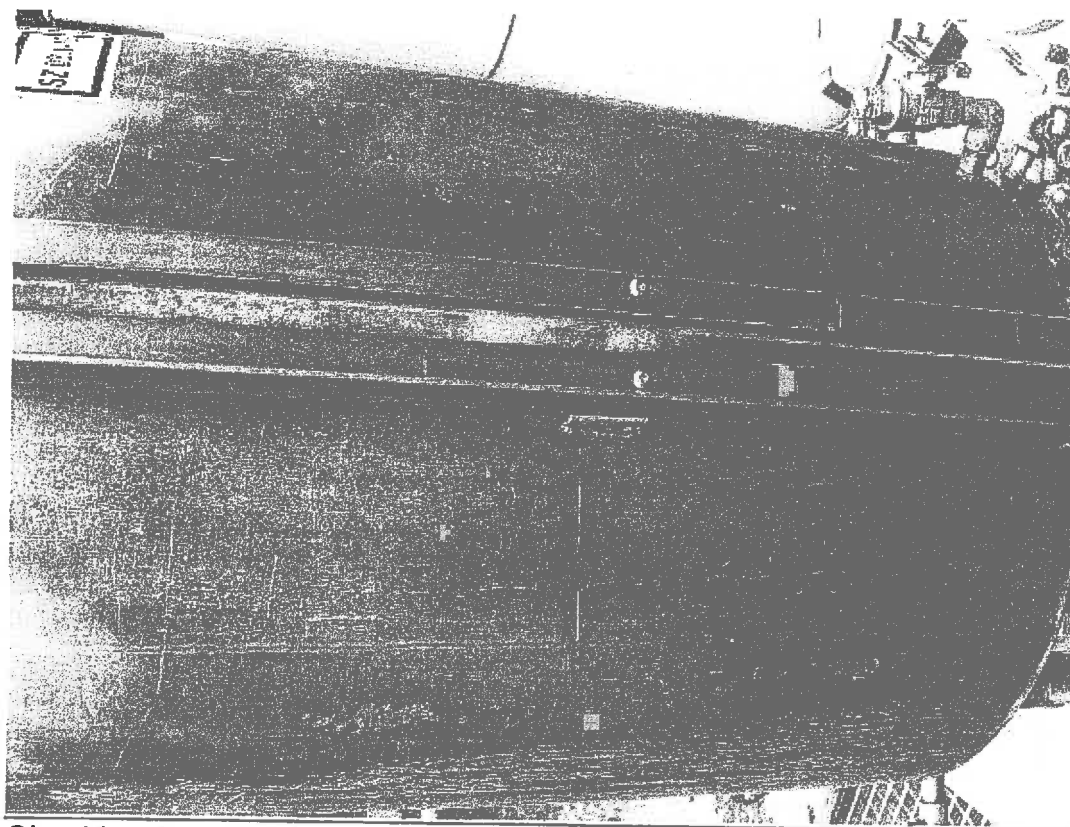
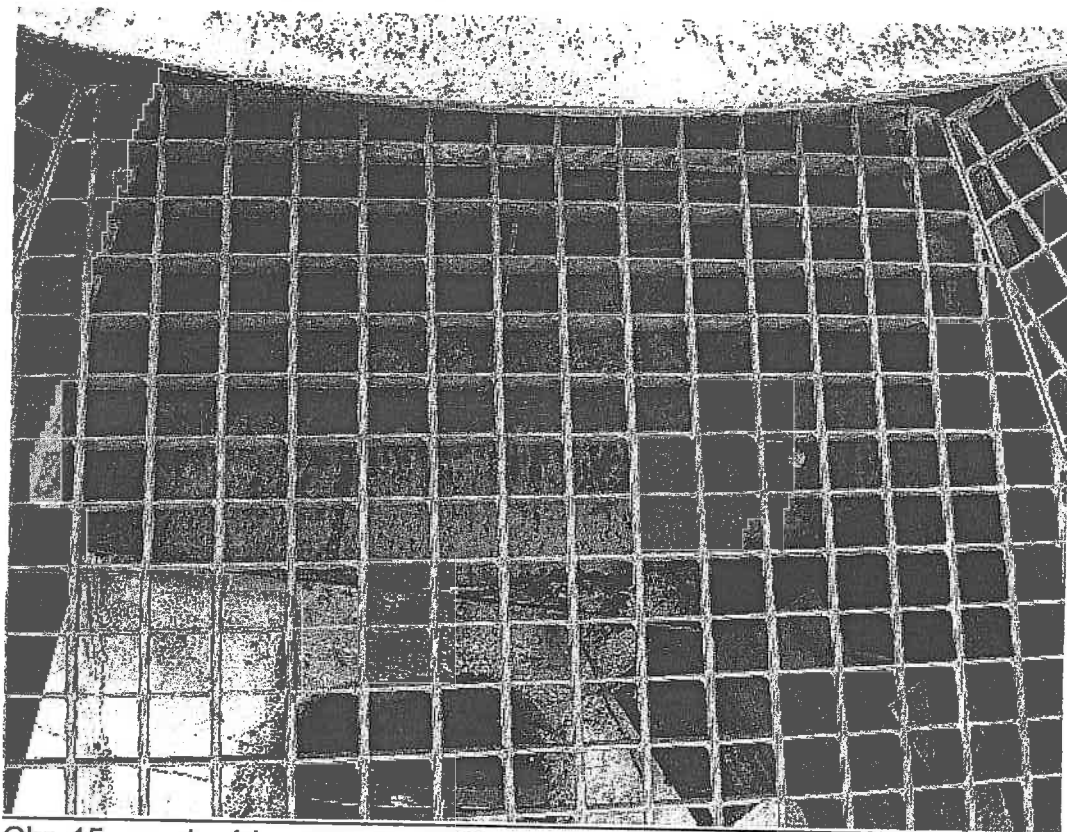
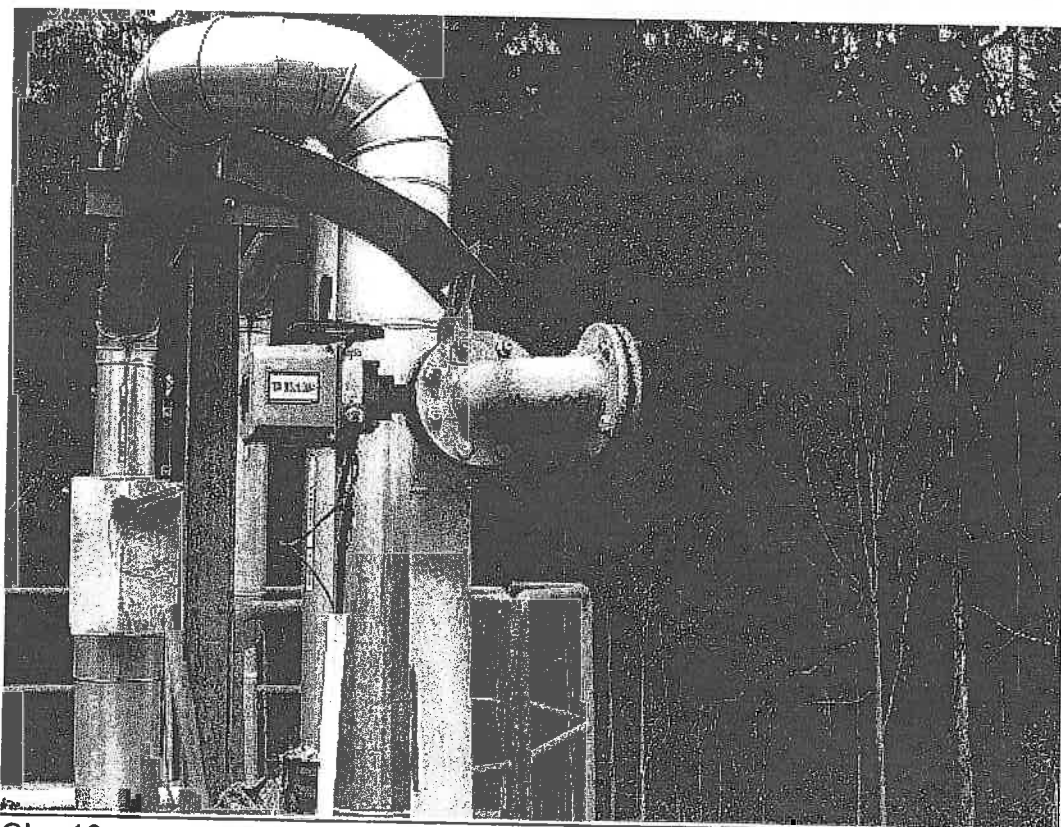
Vnější plocha víka a jeho válcové koruny je napadena korozí a stav původního nátěru je v nevyhovujícím stavu. Poškozený nátěr je dále na hrdle kapalinové pojistky a na potrubí odvětrání jímače plynu, ovládací páka uzavírací klapky je zkorodována. Vypouštěcí potrubí DN100 je také v místech přírub a spojů napadeno korozí. U kapalinové pojistky je znečištěna skleněná trubička stavoznaku.

Obr. 12 – víko VN1, vpravo je hrdlo kapalinové pojistky

Obr. 13 – jímač VN1 s odvětráním a poškozenou armaturou

Obr. 14 – stavoznak kapalinové pojistky VN1

Obr. 15 – ocelová koruna víka VN1

Obr. 16 – vypouštěcí potrubí DN100

Navrhuje se plošná oprava nátěrů, výměna ruční klapky na odfuku z jímače plynu a výměna přírubových šroubů napadených korozí. U kapalinové pojistky je zapotřebí rozebrat stavoznak a vyčistit resp. vyměnit trubičku stavoznaku.
