Místo stavby: Hřimalého 2730/11, Plzeň
Objednatel posudku: Český báňský úřad, Kozí 4, Praha 1

Statické posouzení stavu objektu

V Praze, dne 31.1.2018

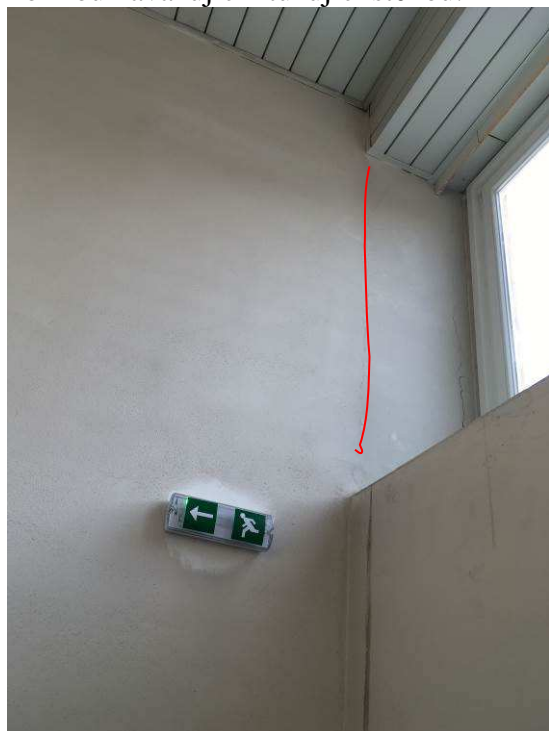
Pouze na zadním schodišti (mezi 1.n.p. a 2.n.p.) je vlasová trhlina mezi betonovým sloupem a kolmou navazující ztužující stěnou. Trhlina není staticky závažná.

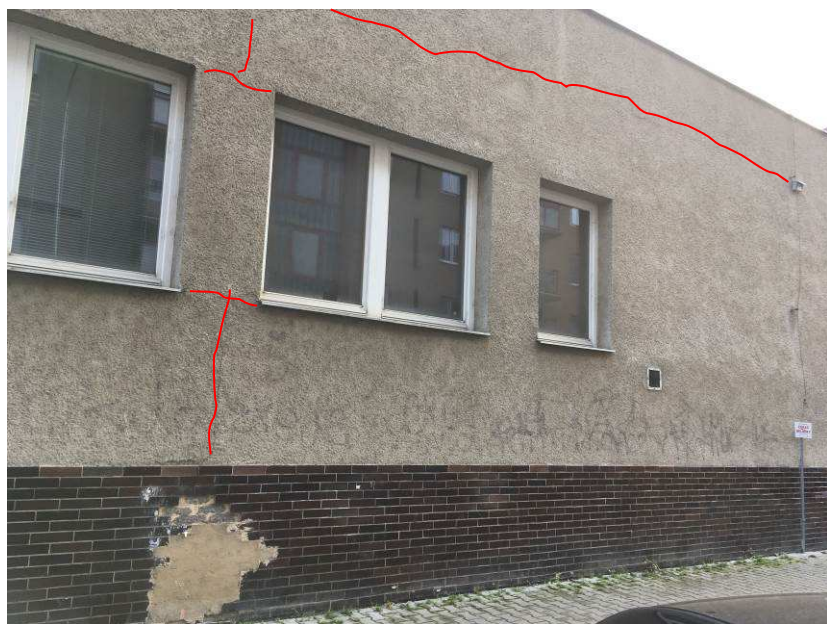
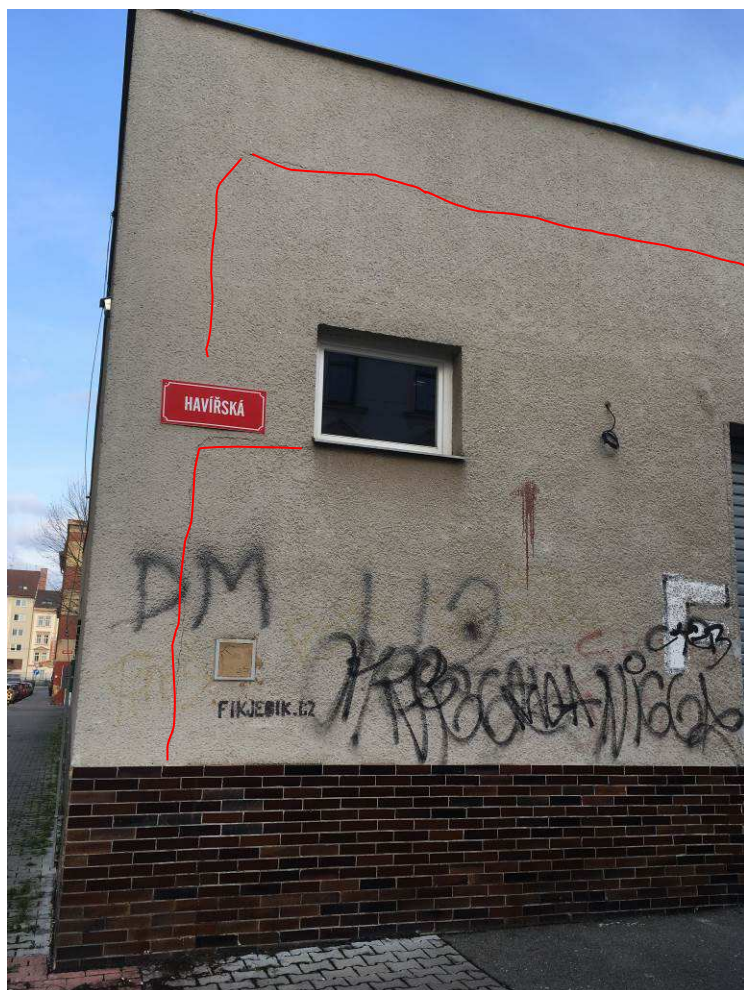
Na fasádě parteru je velký výskyt trhlin. Trhliny sledují jednotlivá rozhraní materiálů – vyskytují se v kontaktu styků obvodových panelů s nosnou železobetonovou konstrukcí. Odpadání kabřincový obklad byl způsoben dle sdělení správce po havárii vody v přílehlé místnosti.

Trhliny v nenosných konstrukcích – hlavně atiky, jsou způsobeny teplotními objemovými změnami nosné konstrukce a objemovými změnami střešního pláště.

Trhliny na fasádě parteru (vyzdívky, atiky) vzhledem k jejich aktivitě budou tzv. „neopravitelné“ běžnými zednickými postupy.

K jejich eliminaci by v případě pouhé obnovy omítky fasády pomohlo přiznání ve finální omítkové vrstvě. Zateplení parteru ale výrazně sníží namáhání keramických obvodových panelů, navíc trhliny budou chráněny a skryty v zateplovacím systému, takže nebudou esteticky vadit.

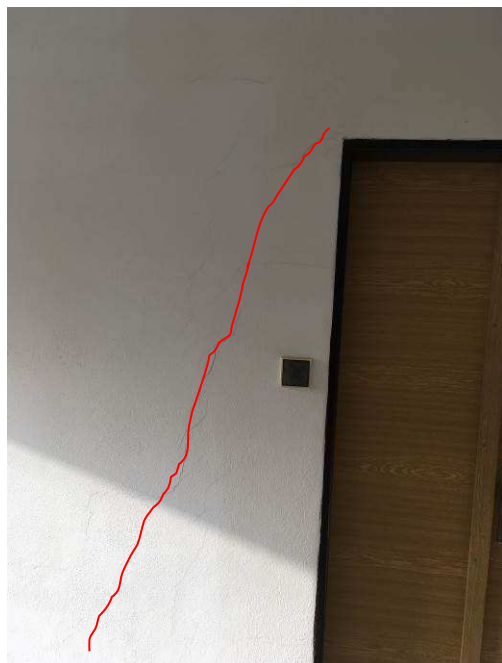
Dalšími charakteristickými trhlinami je trhlina pod atikovým panelem, v rozích a v kontaktu obvodových panelů se železobetonovým skeletem.

Trhliny způsobené teplotními objemovými změnami jsou a budou vždy aktivní a jejich šířka se bude měnit s teplotním namáháním konstrukce. V případě opravy střešního pláště je nutno jeho vrstvy oddilatovat po obvodě budovy ve styku s atikou.

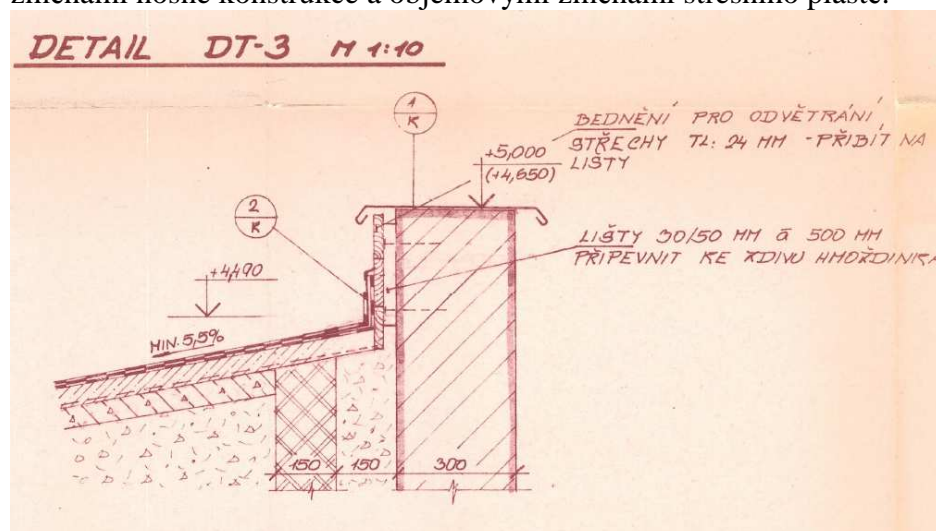
Dle detailu ze stavebního řezu vyplývá, že se jedná o jednoplášťovou střechu. Vrstvy násypu nejsou od atikového panelu oddílatovány a postupně dochází k „vytlačování“ atikového panelu.

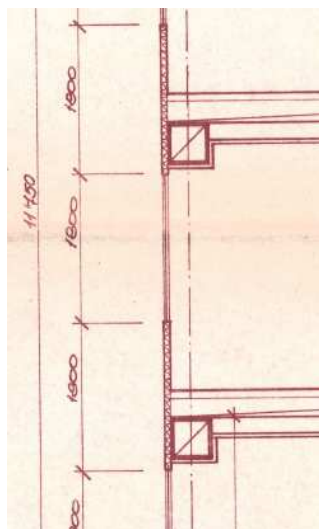
Řez pláštěm

Ze statického hlediska jsou pro výměnu obvodového pláště vhodné následující možnosti, obrázky stávajícího stavu vymezují vzájemné vazby průvlaku, stropního panelu a lehkého obvodového pláště.

1. Nahrazení stávajícího pláště obdobnou konstrukcí, která splní současné tepelně technické požadavky. Bude se jednat o některý ze systémových výrobků, které splní požadavky dle ČSN EN 13830 Lehké obvodové pláště. Ke kotvení nového pláště je možno využít stávajících kotevních úhelníků v obvodových průvlacích.

2. Vyzdění parapetů a meziokenních pilířů z lehkých zdících materiálů. Vzhledem k uspořádání nosné konstrukce však musí být vyzdívky založeny tak, aby centricky zatěžovaly obvodový průvlak. Vyzdívka vzhledem k malé tuhosti musí být kotvená ve vodorovných spárách ke sloupům. Vyzdívka sama ale s ohledem na pozici průvlaku a stropního panelu vůči vnějšímu líci nezajistí tepelně technické požadavky. V místě průvlaku a stropního panelu vzniká masivní tepelný most, který je nutno zakrýt účinným izolantem.
Excentrické vyzdívání s přesahem přes vnější líc průvlaku není s ohledem na nutnost kotvení do sloupů vhodné. Z hlediska zatížení obvodového průvlaku je možné vyzdění vylehčenými zdíci materiály, ať již pórobetonem nebo tepelně izolační keramikou. Vyzdění z plných cihel nebo z tvarovek typu AKU se s ohledem na zatížení nedoporučuje. Problematickým detailem bude osazování oken. Průvlak bude tvořit zároveň nadpraží okenního otvoru, pokud bude zachována původní velikost oken. Do spodní hrany průvlaku nesmí být zasahováno kotvením (porušení výztuže).
