| Dokončení překladiště KD Kolín -<br>modernizace povrchové úpravy u spojovací koleje | | | DATUM: | 09/2019 | |
| DIAGNOSTIKA STAVU PLOCHY | | ČÁST DOK.: | MĚŘÍTKO: | PŘÍL.Č.: | |

Název stavby: **Dokončení přecladiště KD Kolín - Modernizace povrchové úpravy u spojovací koleje**

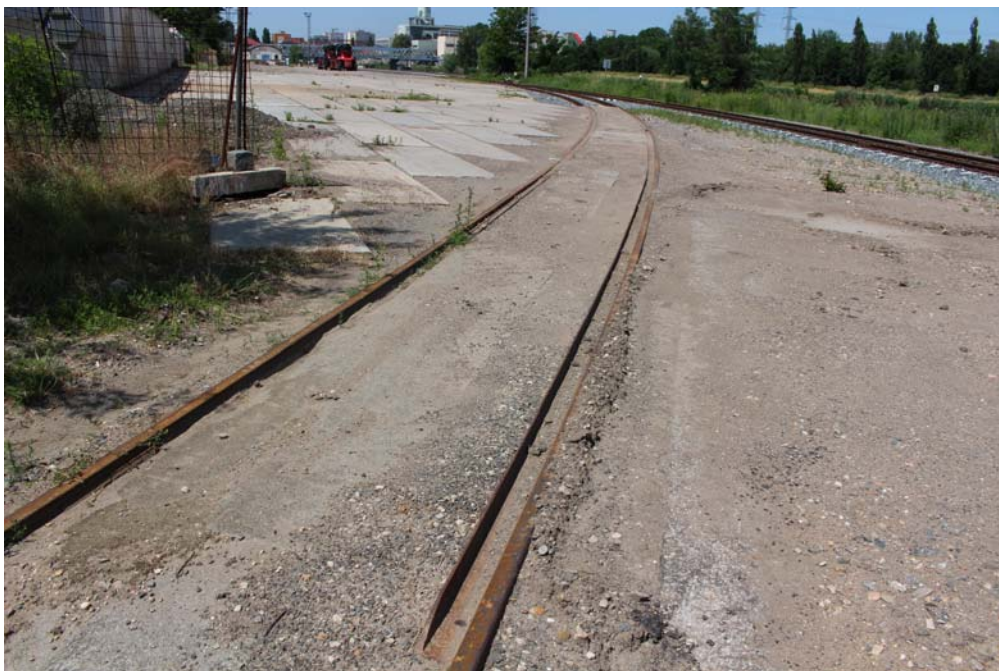
01\_Pohled od příjezdné koleje

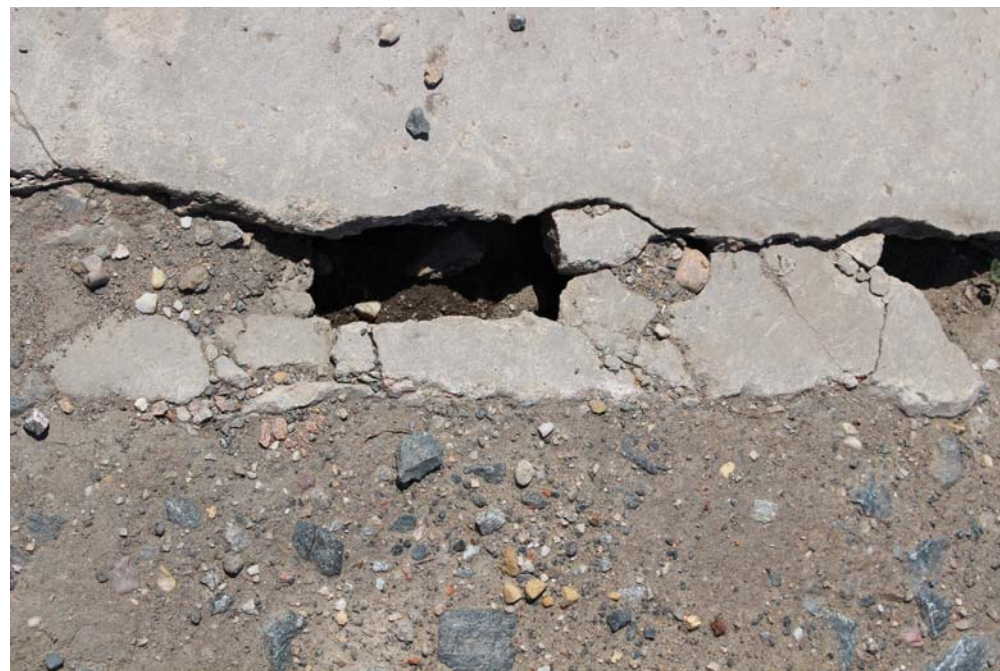
03\_Výtlučky podél koleje

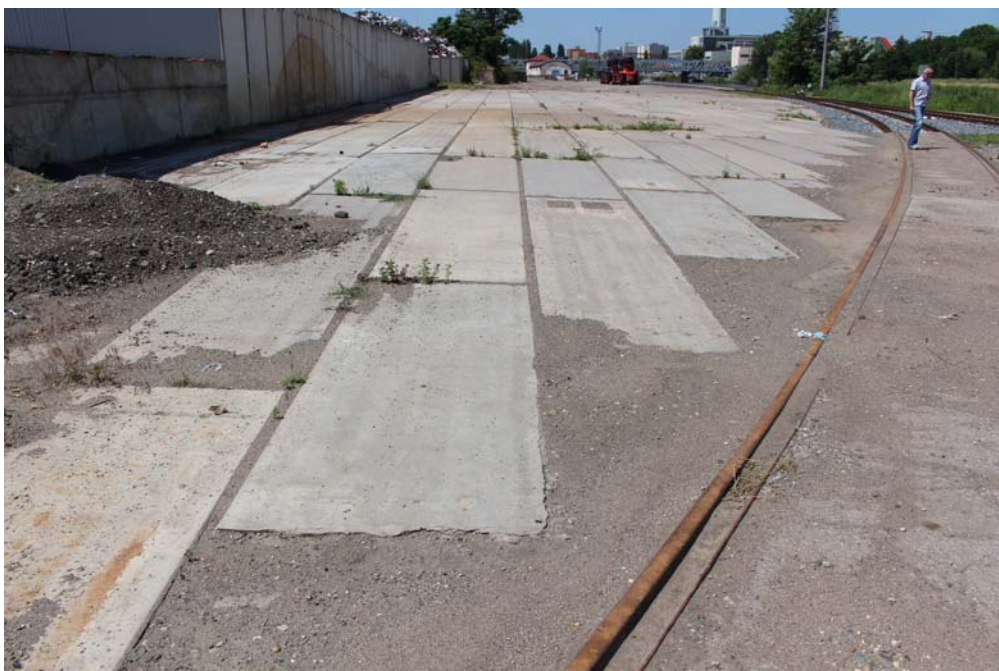
02\_Plocha u přejezdové úpravy

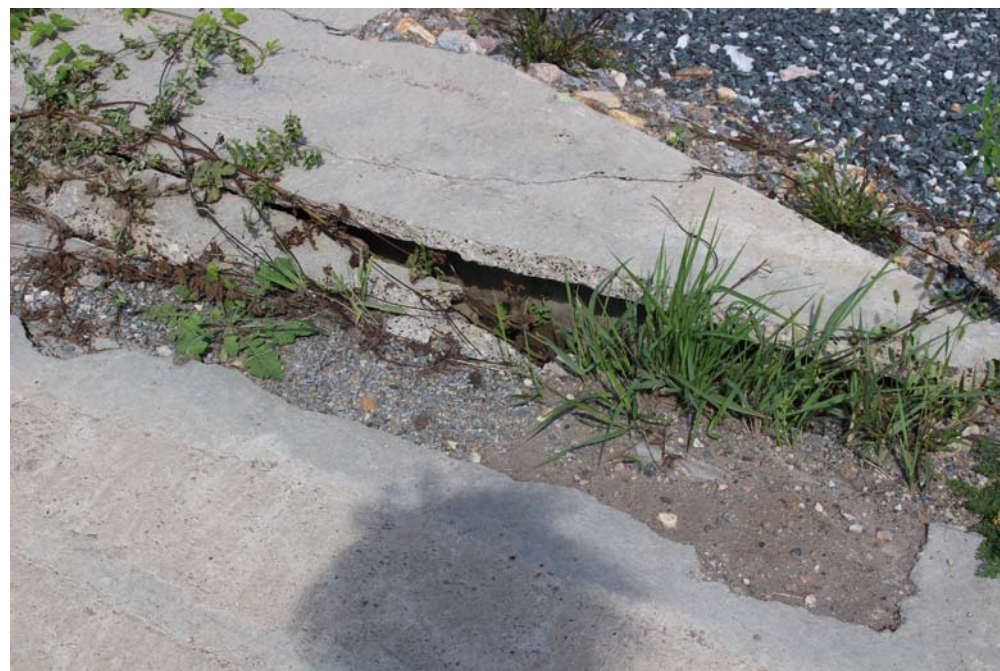
04\_Výtlučky podél koleje

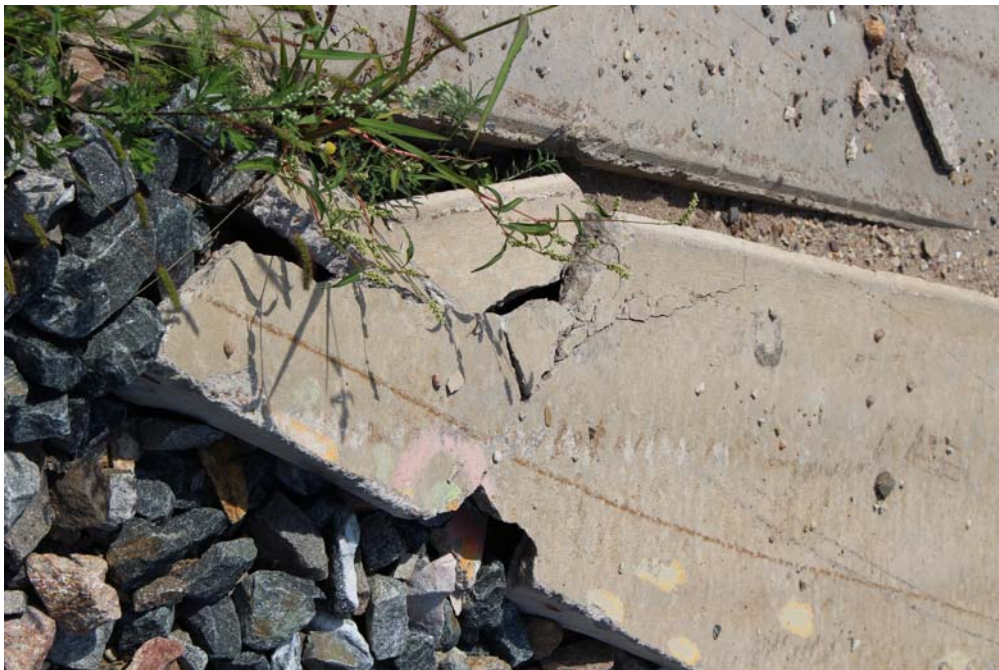
05\_Výtluky podél koleje

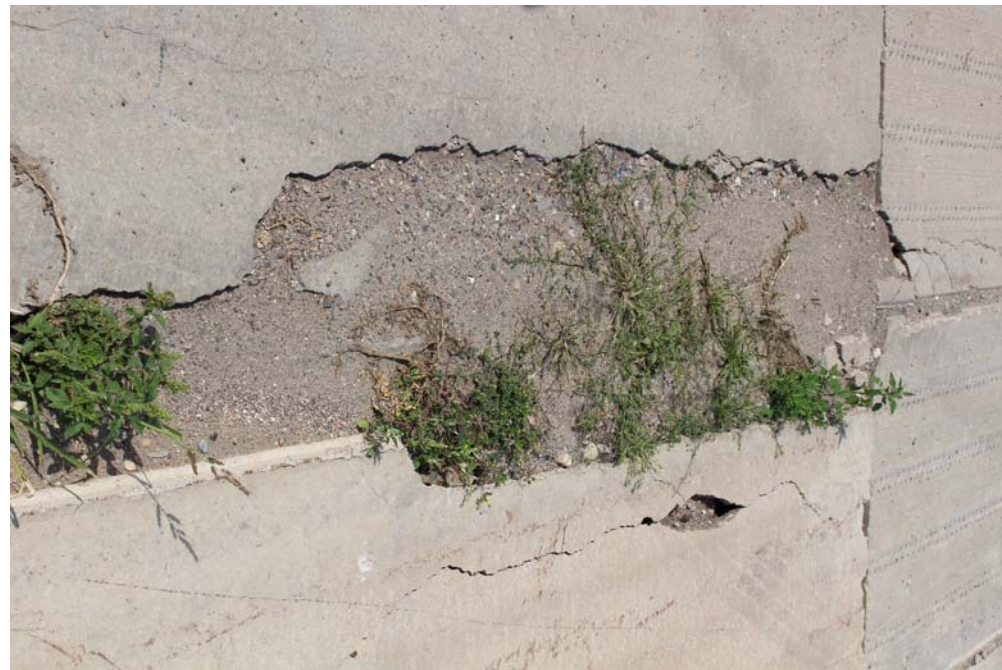
07\_Rozpad panelu

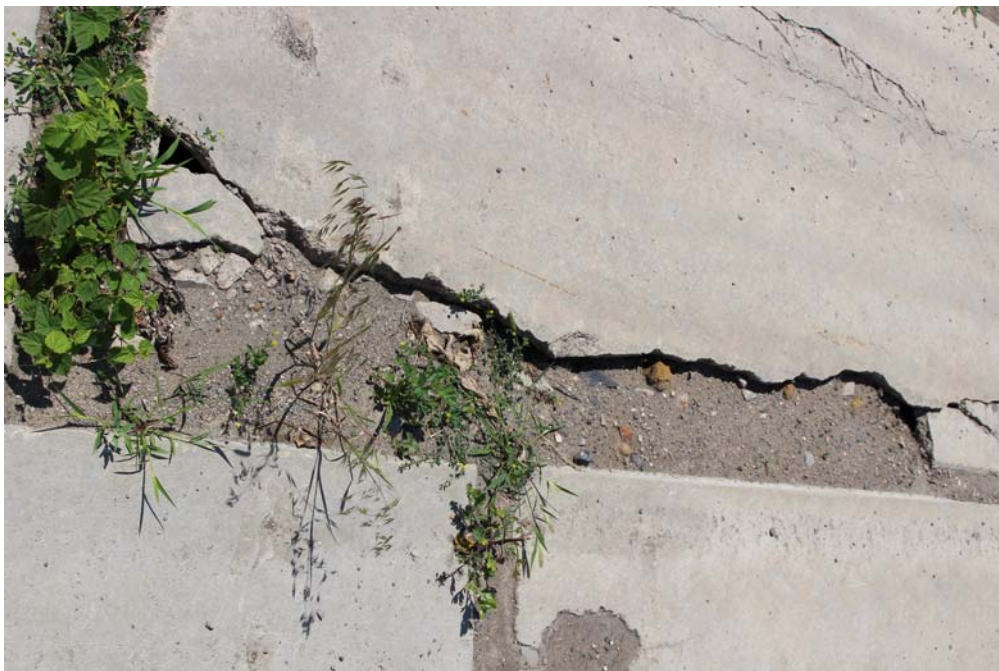
06\_Výtluky v ploše

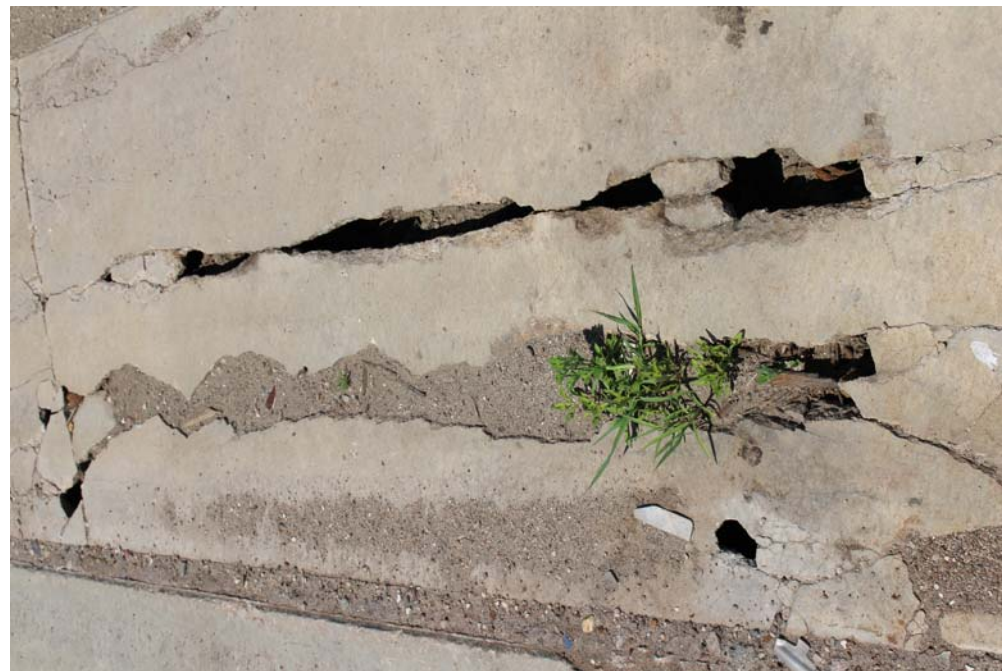
08\_Rozpad panelu

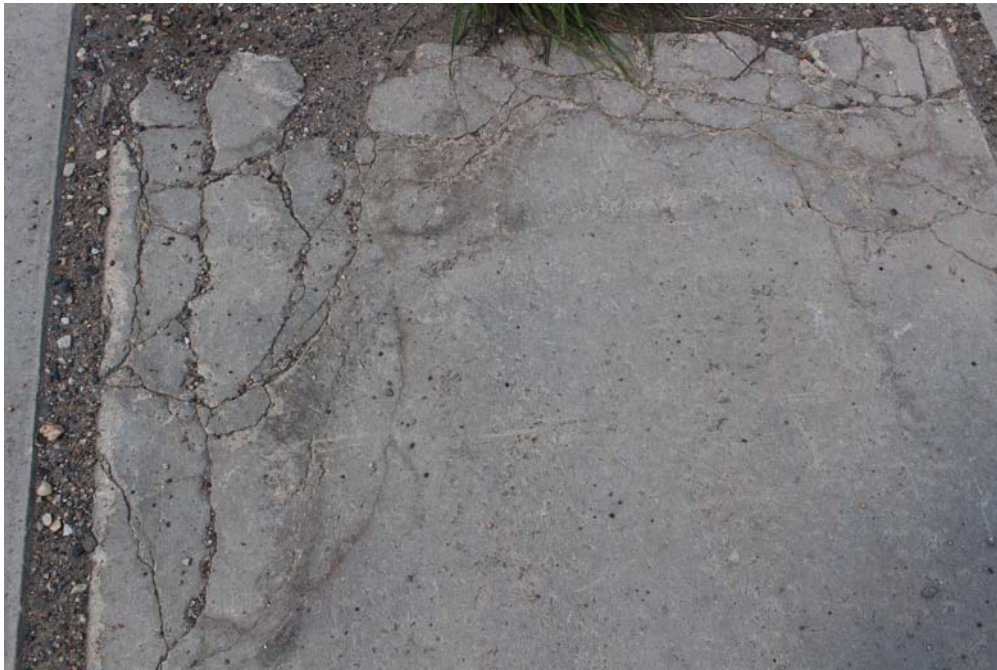
09\_Rozpad panelu

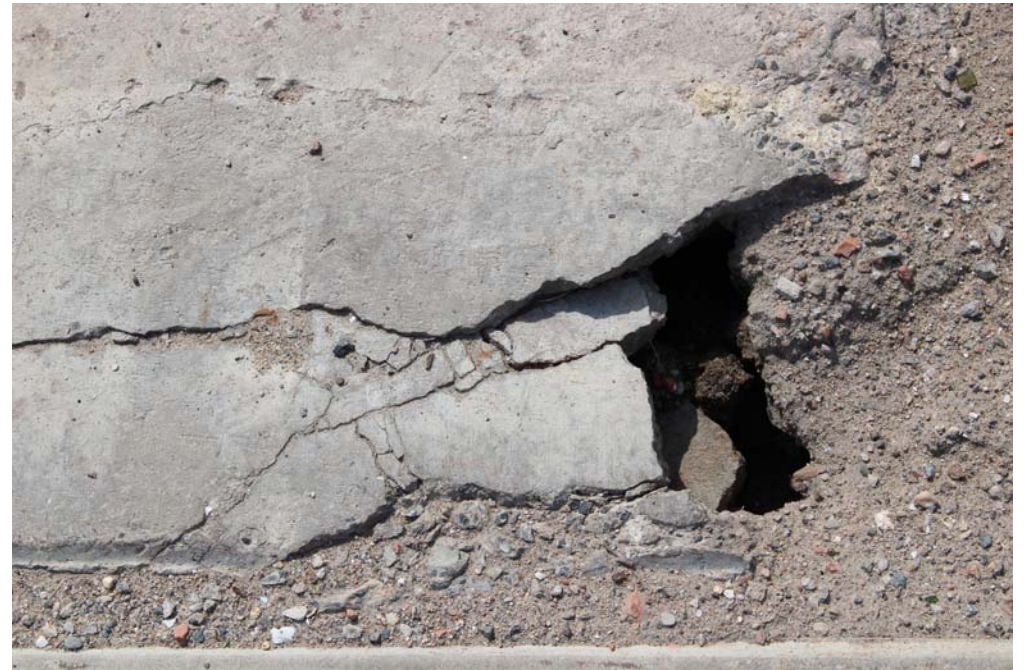
11\_Rozpad panelu

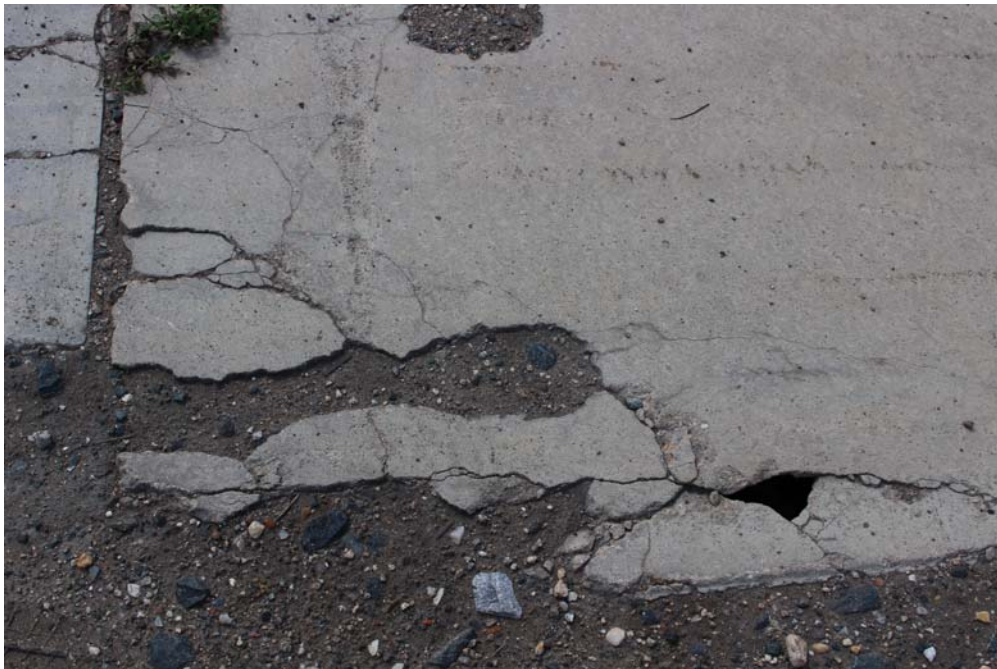
10\_Rozpad panelu

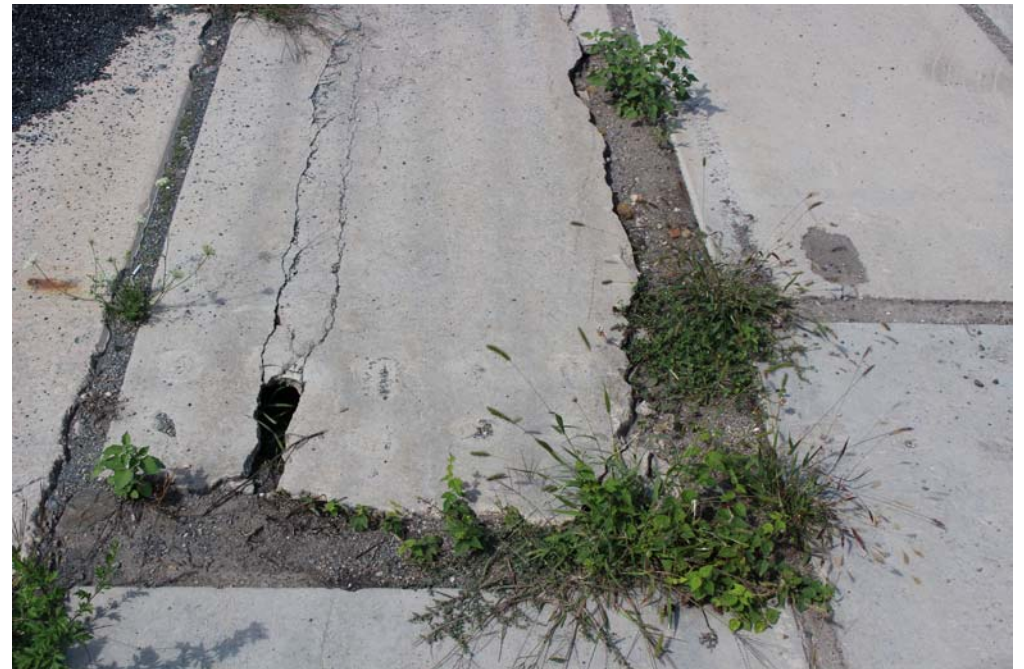
12\_Rozpad panelu

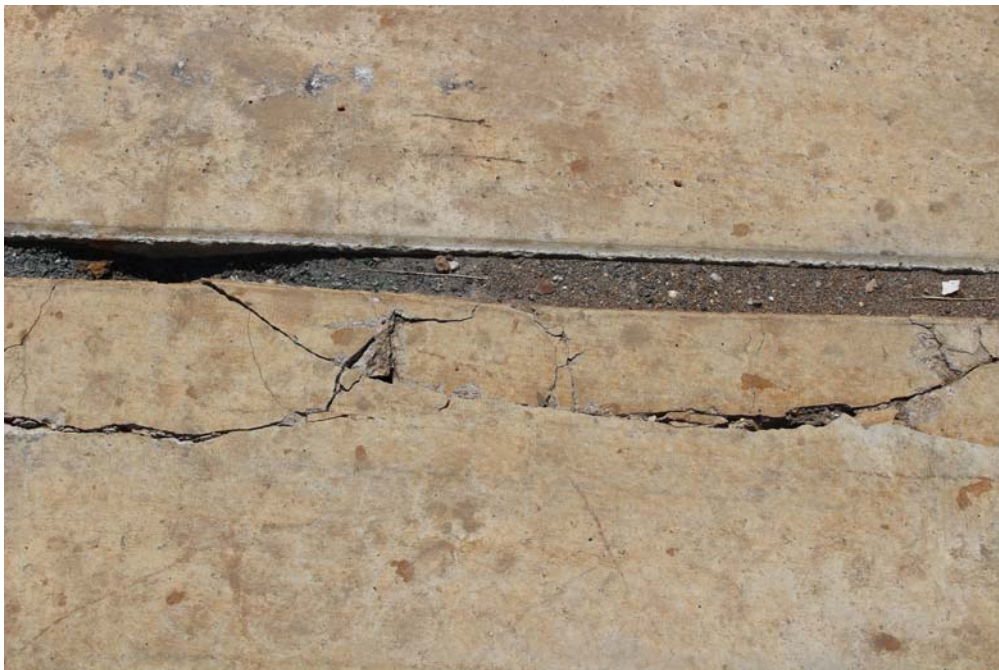
13\_Poškození hrany panelu

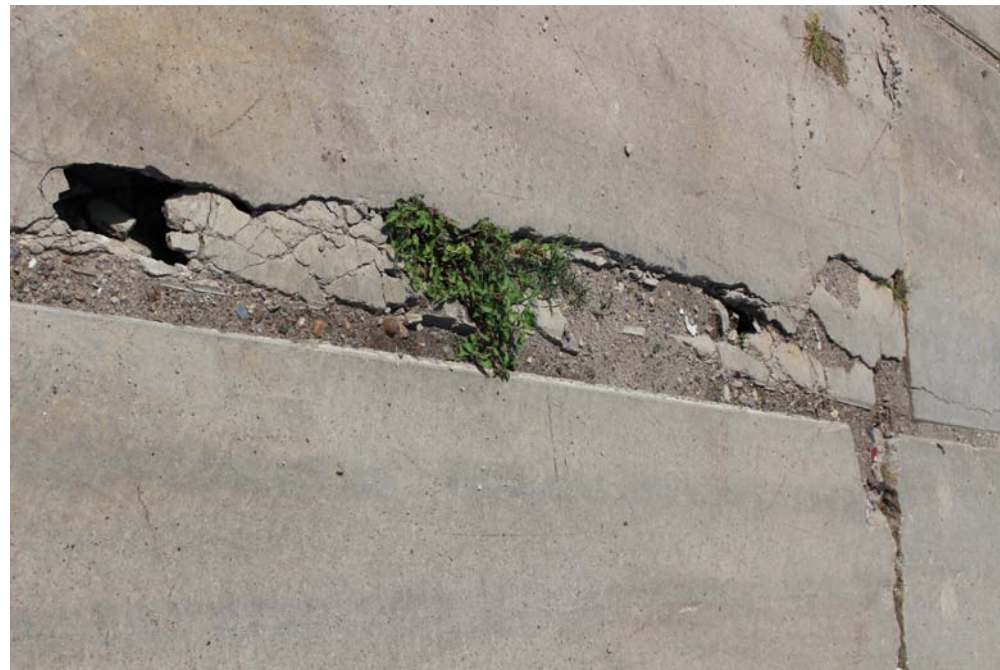
15\_Poškození hrany panelu

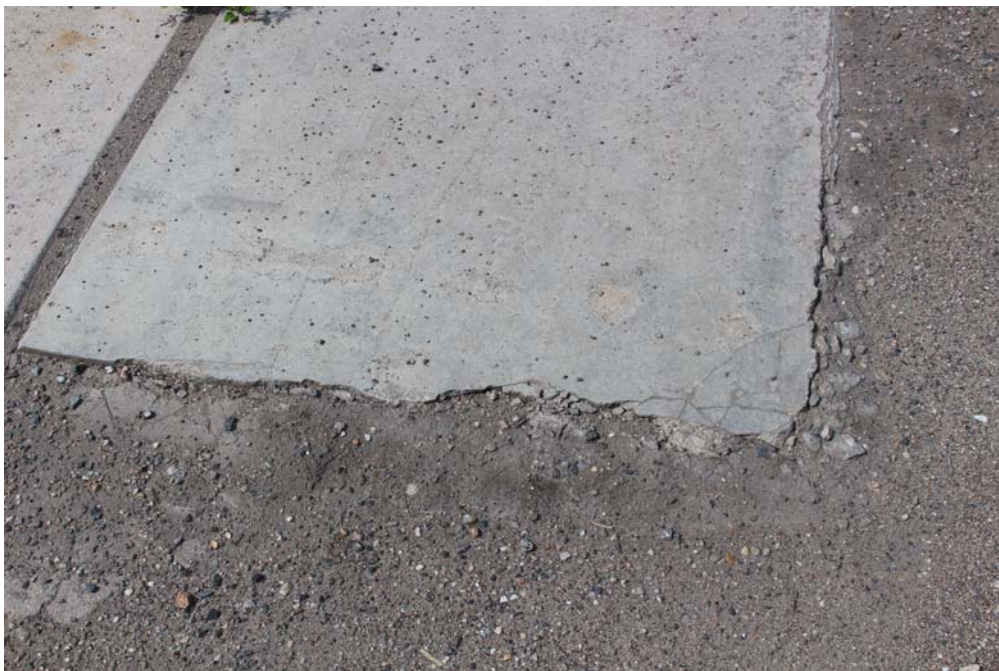
14\_Poškození hran panelu

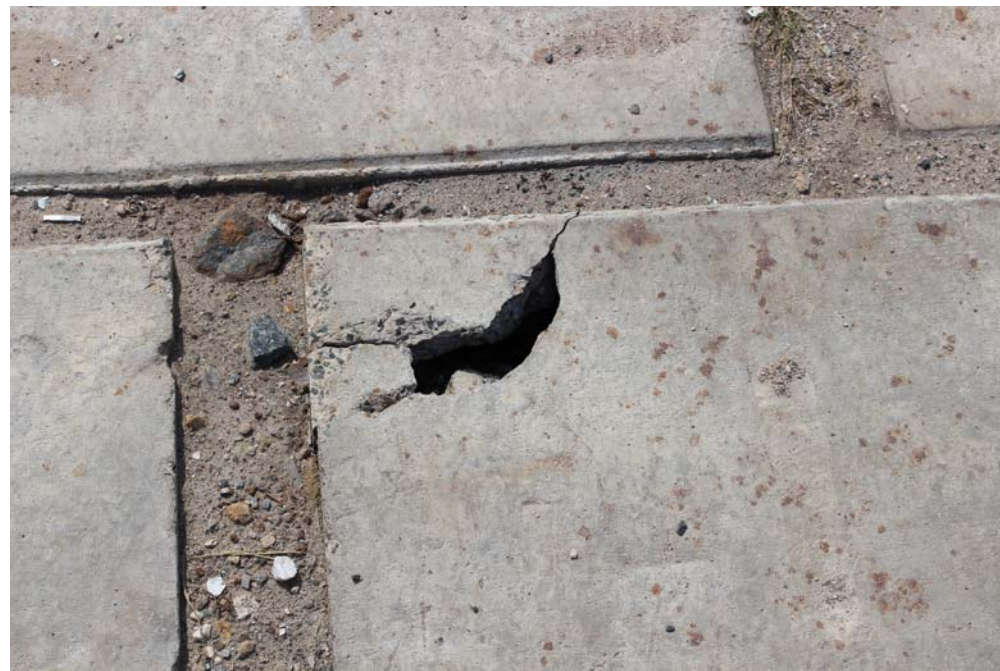
16\_Vznikající kaverna

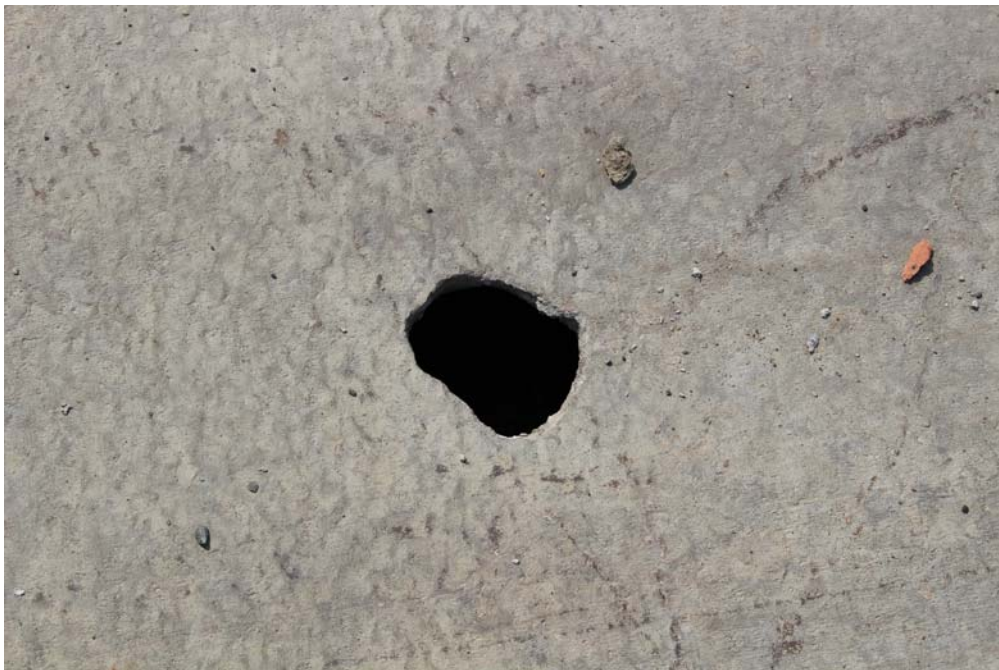
17\_Vznikající kaverna

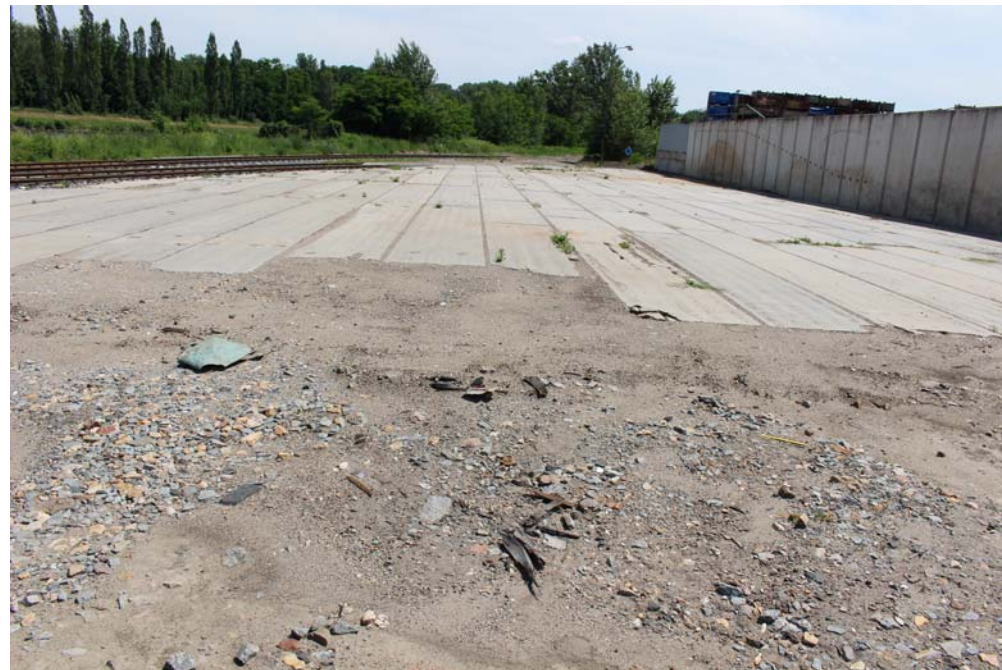
19\_Pohled na plochu V směrem

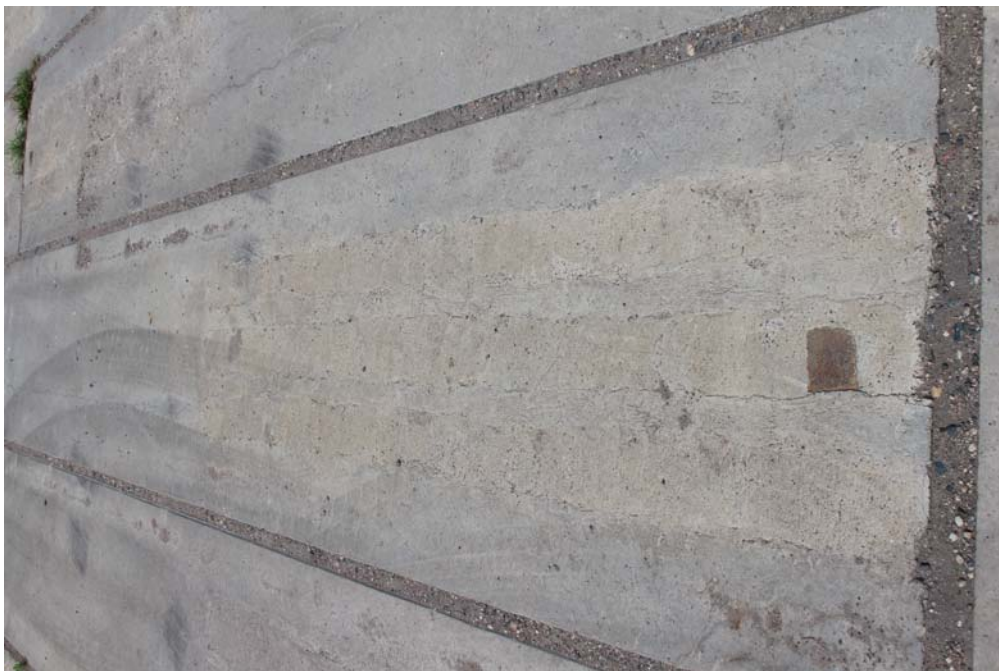
18\_Vysprávky dobetonováním

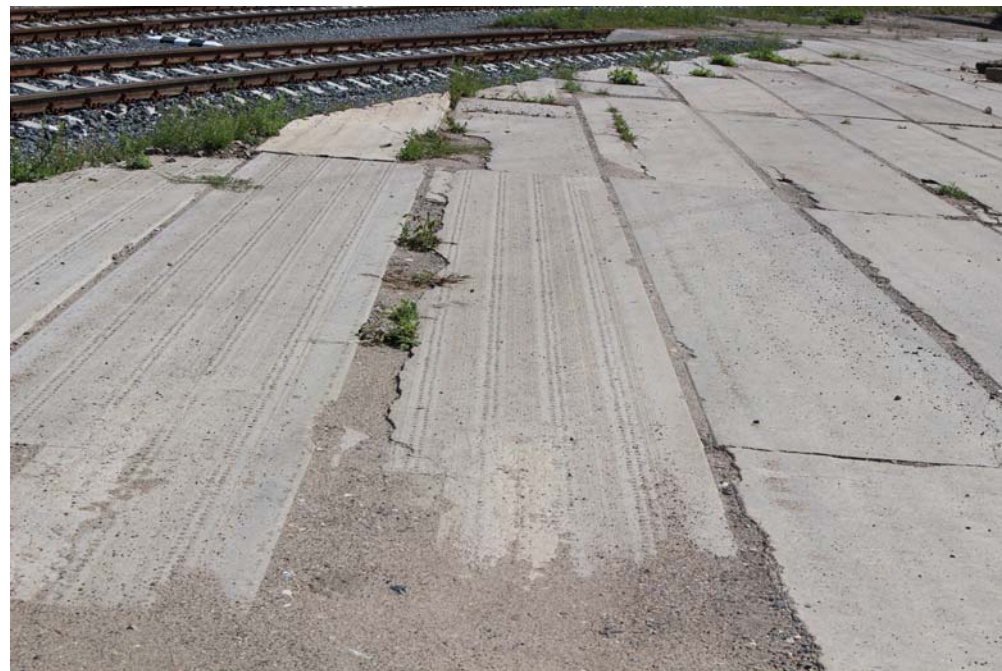
20\_Pohled V směrem
