## **Hodnocení stavu hydroizolační vrstvy** **z PVC-P fólie a asfaltových pásů,** **doporučení nápravných opatření**

**Objekt:** **Název objektu:** ZŠ a MŠ Tomáše Šobra, Písek  
Ulice: Šobrova 2070  
Město: Písek – Budějovické Předměstí  
PSČ: 397 01

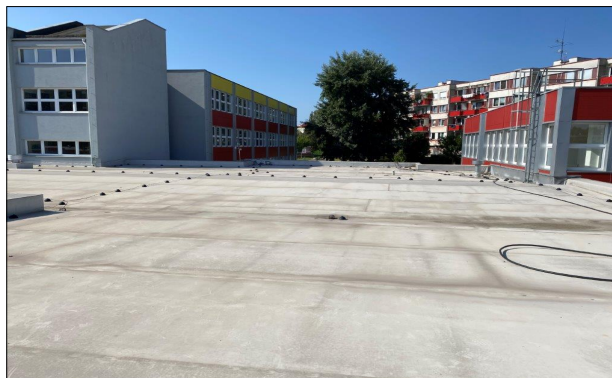
**Foto /2/** Pohled na předmětnou střechu A.

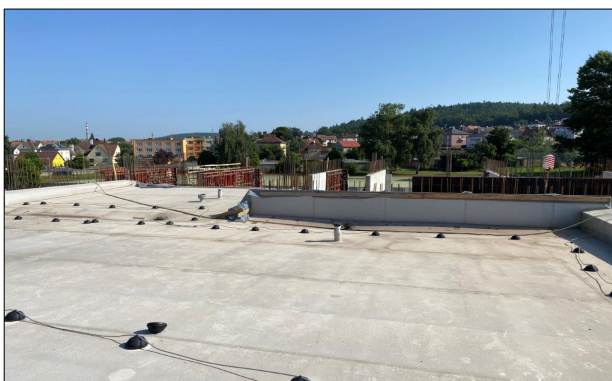
**Foto /3/** Pohled na část střechy budoucího napojení na objekt nové přístavby.

**Z výše uvedeného vyplývá, že nelze doporučit napojení stávající hydroizolační vrstvy na novou hydroizolační vrstvu nově budované přístavby objektu. Toto napojení by nebylo vodotěsným a dlouhodobě trvanlivým mechanickým pevným spojem.**

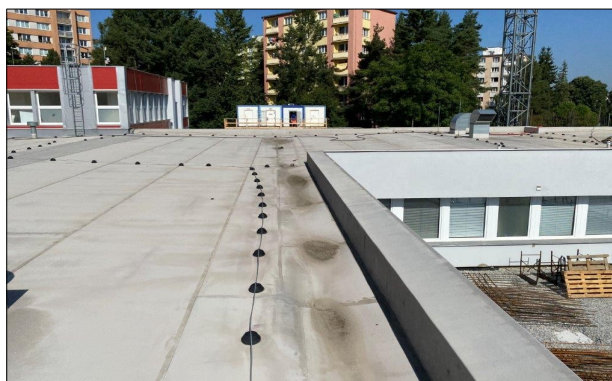
**Foto /4/** Kaluže dlouhodobého charakteru.

V úžlabí střechy se vyskytují kaluže dlouhodobého charakteru.

**V rámci výměny povlakové krytiny doporučujeme doplnění spádové vrstvy (tepelně izolačních spádových klínů) úžlabí střechy tak, aby nevznikaly kaluže dlouhodobého charakteru.**

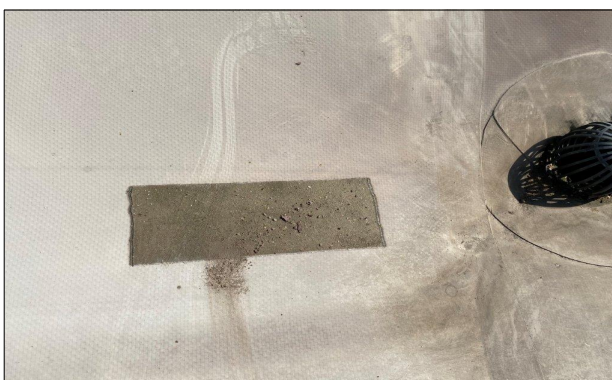
**Foto /5/** Nesystémová oprava hydroizolační fólie.

Vzhledem ke zjištěnému stavu hydroizolační vrstvy, rozsahu a povaze poškození nelze doporučit provádět opravu lokálně, ale doporučuji přistoupit ke kompletní výměně krytiny v celé ploše střechy označené červeně výše na foto 1. Důvodem je především degradace projevující se poklesem podílů změkčovadel a množství defektů ve stávající krytině, jejich relativně problematická lokalizace a mnohdy obtížné nebo nemožné napojení nové krytiny na krytinu stávající vodotěsným a dlouhodobě trvanlivým mechanicky pevným spojem. Provizorní opravu defektů tmelením apod. nelze považovat za dlouhodobě spolehlivé řešení a případnou výměnu krytiny doporučuji provést co nejdříve, aby se předešlo případným škodám na konstrukcích objektu a v jeho interiéru. Po demontáži stávající krytiny a předpokládané podkladní separační vrstvy lze novou krytinu provést např. z mechanicky kotvené PVC-P fólie DEKPLAN 76 vhodně separované od podkladu např. textilií FILTEK 300. Před zahájením provádění a v případě potřeby i v rámci provádění výměny krytiny, je nutno zkontrolovat vlhkostní stav skladby střechy v celé ploše! Na základě výsledků kontroly pak musí být rozhodnuto o případné nutnosti výměny tepelné izolace nebo dalších vrstev zasažených vlhkostí. V rámci výměny krytiny bude mimo jiné nutno rekonstruovat veškeré detaily ukončení krytiny po obvodě a v napojení na prostupující konstrukce (výlezy, odvětrání kanalizace, vtoky atd.).

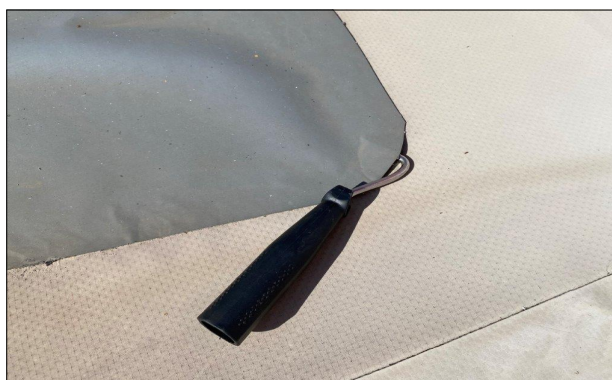
**Foto /6/** Defekt ve spoji hydroizolačních fólií.

Byla také provedena zkouška namátkově vybraných spojů krytiny zkušební jehlou. V kontrolovaných spojích byly zjištěny netěsnosti.

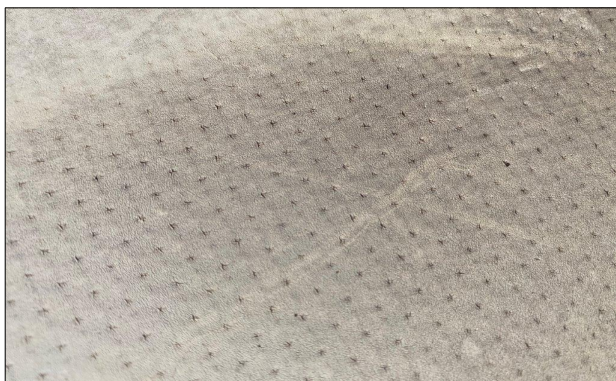
**Foto /7/** Zvýšená degradace fólie (vystupující nosná vložka).

Jako první byla provedena namátková vizuální prohlídka krytiny a jejích spojů. Ve spojích a ploše krytiny byly zjištěny defekty (perforace apod.). Krytina vykazuje známky zvýšené degradace projevující se poklesem podílu změkčovadel (ztvrdnutí fólie). Fólie již nemá potřebné vlastnosti, aby spolehlivě plnila dále svoji funkci. Tyto defekty v budoucnu budou příčinou nežádoucích přímých nátoků srážkové vody do skladby střechy a dále do podstřeší.

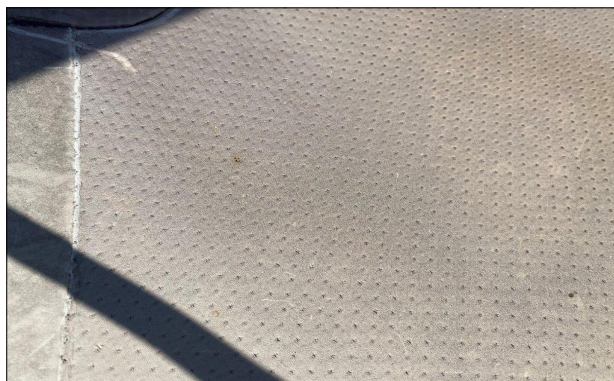
**Foto /8/** Zvýšená degradace fólie (vystupující nosná vložka).

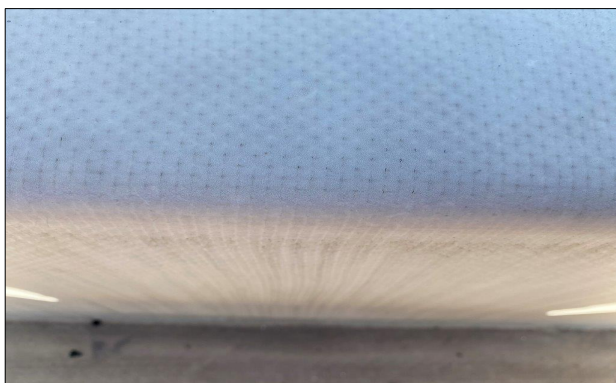
**Foto /9/** Zvýšená degradace fólie (vystupující nosná vložka).

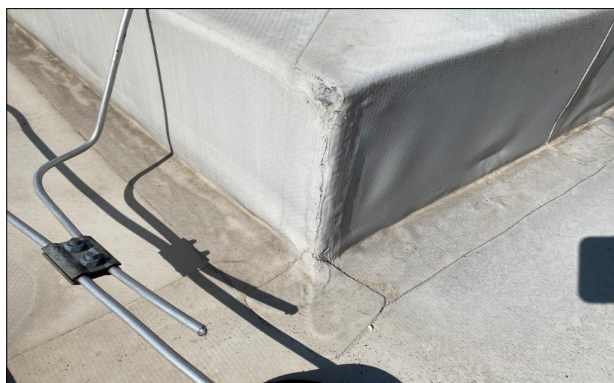
**Foto /10/** Opracování rohu atiky pomocí tmelu.

Vizuálně byly kontrolovány i detaily převedení krytiny na prostupující a ukončující konstrukce. Lokálně byly v těchto detailech zjištěny netěsnosti.

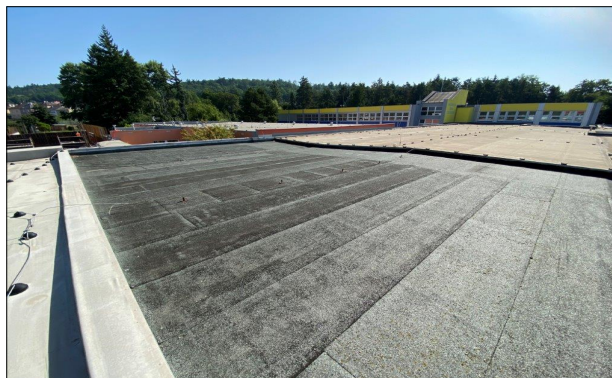
**Foto /12/** Pohled na předmětnou střechu B.

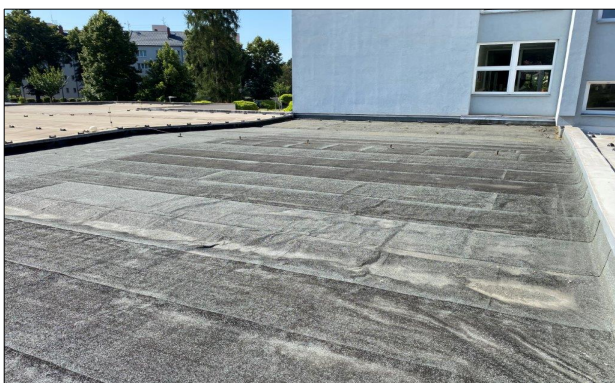
**Foto /13/** Pohled na předmětnou střechu B.

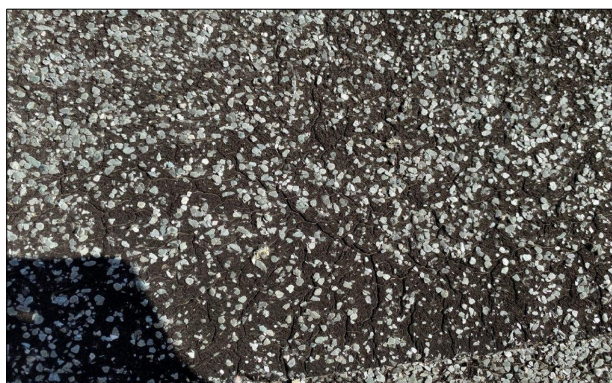
**Foto /14/** Degradovaná hydroizolace se zbytky ochranného posypu.

Jako první byla provedena namátková vizuální prohlídka krytiny a jejích spojů. Ve spojích a ploše krytiny byly zjištěny defekty. Krytina vykazuje známky zvýšené degradace projevující se chybějícím posypem, vrásněním, boulením a nepřídržností k podkladu. Asfaltové pásy již nemají potřebné vlastnosti, aby dále spolehlivě plnily svoji funkci. Tyto defekty v budoucnu budou příčinou nežádoucích přímých nátoků srážkové vody do skladby střechy a dále do podstřeší.

Vzhledem ke zjištěnému rozsahu a povaze poškození nelze doporučit provádět opravu lokálně, ale doporučuji přistoupit ke kompletnímu zhotovení nové krytiny v celé ploše střechy označené červeně výše na foto 11. Důvodem je především množství defektů ve stávající krytině a jejich relativně problematická lokalizace. Případnou novou krytinu doporučuji provést co nejdříve, aby se předešlo případným škodám na konstrukcích objektu a v jeho interiéru.

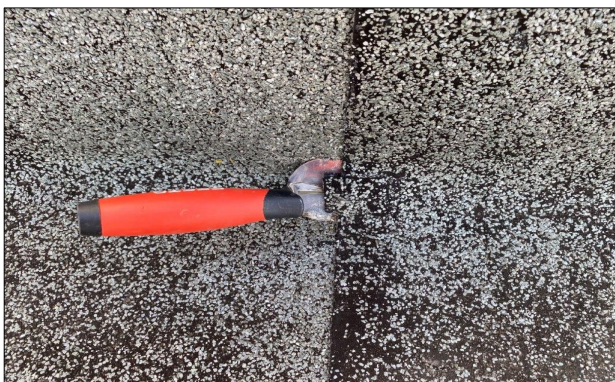
**Foto /15/** Defekt ve spoji hydroizolační vrstvy.

Byla také provedena zkouška namátkově vybraných spojů krytiny zkušební špachtlí. V kontrolovaných spojích byly zjištěny netěsnosti.

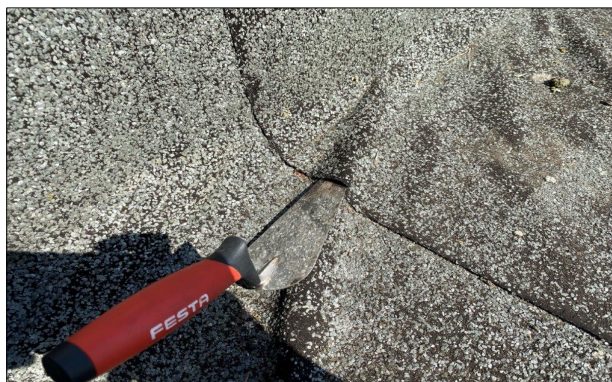
**Foto /16/** Defekt ve spoji hydroizolační vrstvy.

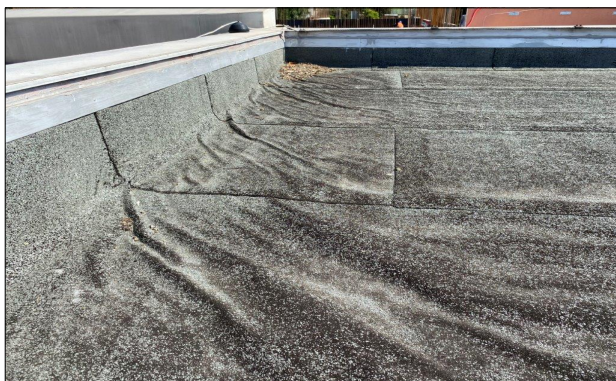
*Foto /17/ Zvrásnění hydroizolační vrstvy.*

Pro obnovu krytiny a předpokládané podkladní separační vrstvy lze provést v souladu s požadavky objednatele [1] novou krytinu např. z mechanicky kotvené PVC-P fólie DEKPLAN 76 vhodně separované od podkladu např. netkanou textilií FILTEK 300. Podklad pro nové vrstvy předpokládáme souvrství asfaltových pásů, které budou v případě potřeby vhodně vyrovnaný, vyspraveny a nebudou se v nich vyskytovat vrásky apod. Doporučujeme zvýšení sklonu střechy pomocí klínů tepelné izolace.

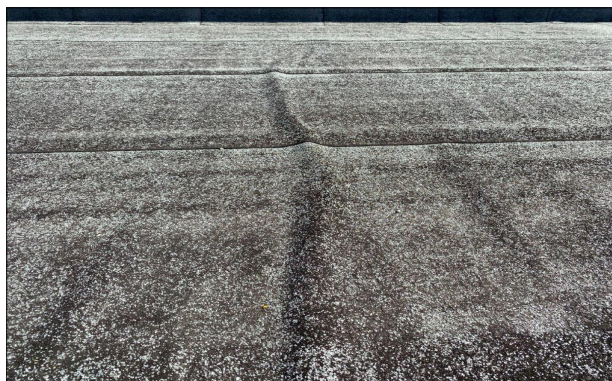
*Foto /18/ Zvrásnění hydroizolační vrstvy.*
