**ZPRÁVA O PROVEDENÍ  
STAVEBNĚ TECHNICKÉHO PRŮZKUMU  
HISTORICKÉHO OBJEKTU V AREÁLU BÝVALÉ SLADOVNY  
NA ULICI RAČICE 136 V OBCI RAČICE-PÍSTOVICE**

**Brno, říjen 2023**

## 1.0 Úvod

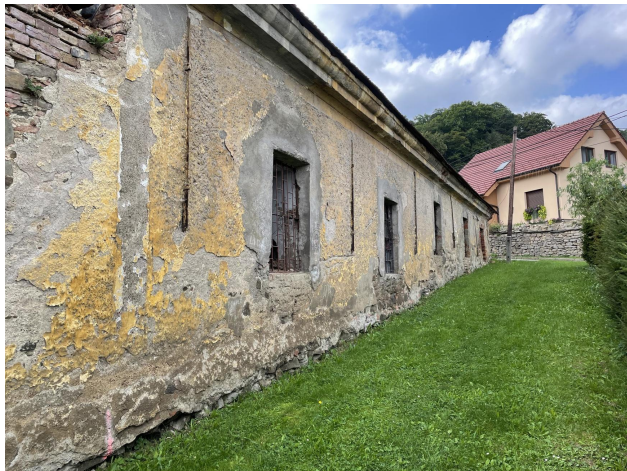
1.

- Na objektu chybí na mnoha místech dešťové žlaby a svody. Voda ze střech není odvedena do kanalizace a stéká volně ze střechy na okolní terén a následně k základům a k obvodovému zdivu, foto č.1 a 3.

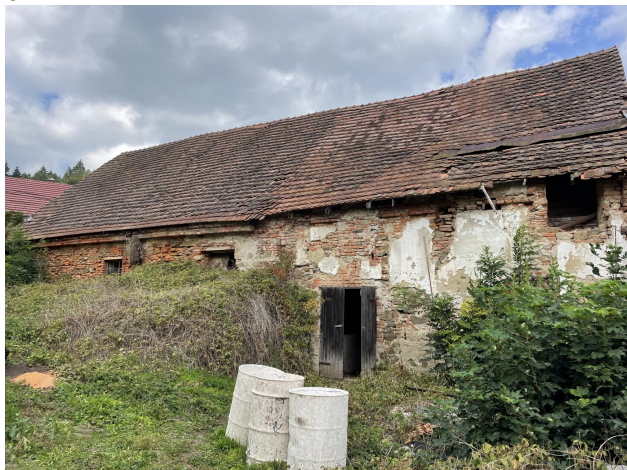
3.

- Zdivo důsledku vlhkosti, solí a zmrazovacích cyklů degradované, rozpadá se, místy došlo již k vypadnutí celých cihel či kamenů, foto č.6, 7 a 14.
- Zdivo z exteriéru má výrazně poškozené omítky, na většině míst fasády omítky již zcela chybí. Nejen ve spodních částech, ale i výše je zdivo značně poškozené povětrnostními vlivy, cihly jsou degradované a rozpadají se, malta ze spár je vymytá nebo zvětralá, foto č.3 - 5, 7 a 15.

- Vlhké zdivo se na mnoha místech již drolí a rozpadá v důsledku vlhkosti, solí, zatékání a zmrazovacích cyklů, je z něj vyplavena malta do hloubky i několika cm, foto č.6, 7 a 14!
- V průběhu existence objektu bylo do zdiva očividně provedeno mnoho zásahů - provedení nových otvorů, zazdění starých, foto č.17.
- Na fasádách již na mnoha místech chybí omítky nebo jsou již „strávené“, srážková voda tak může snadno pronikat do obvodového zdiva, zdící prvky jsou pak tímto narušovány, povrchově je vyplavována zdící malta, foto č.3 - 5, 7 a 15.

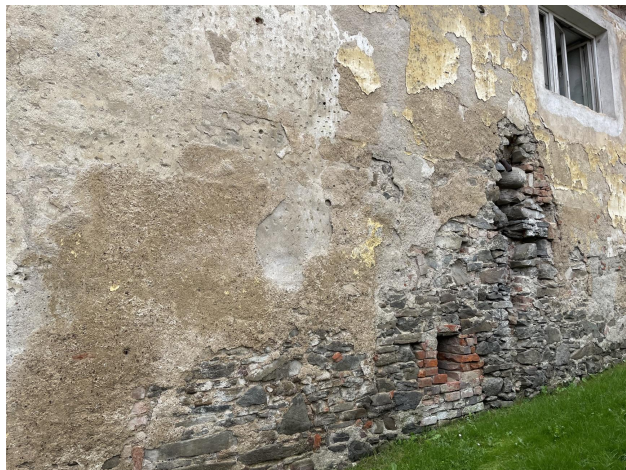
4.

Svislé nosné konstrukce jsou ve spodní části objektu provedeny ze smíšeného zdiva (cihla + kámen), foto č.4, přístavba z východní strany objektu je provedena čistě z cihelného zdiva, foto č.5. V horní části objektu jsou nosné pilíře provedeny čistě z cihelného zdiva, foto č.6, obvodové zdivo je provedeno ze smíšeného zdiva, foto č.7 a 8.

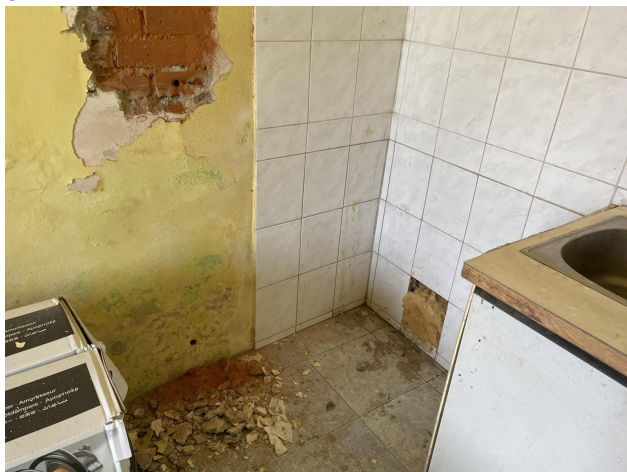
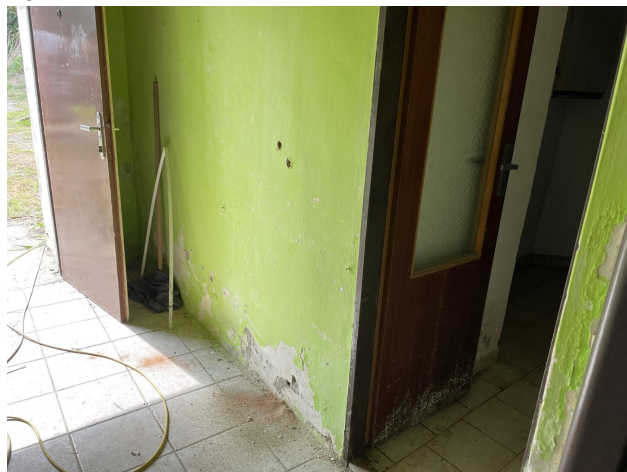
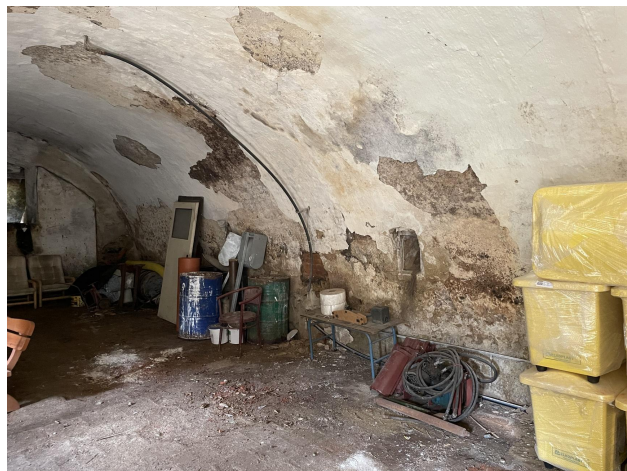
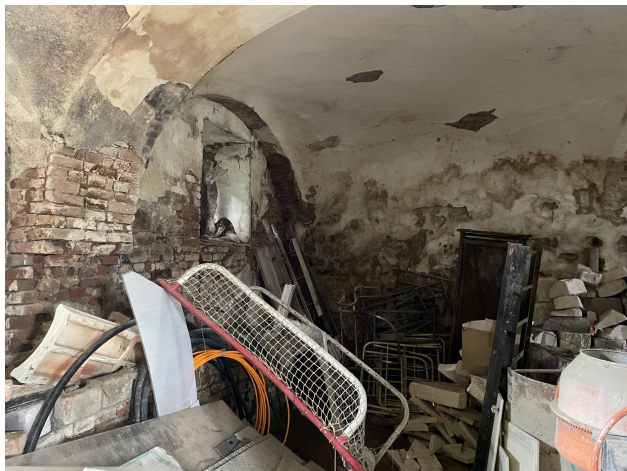
- Na mnoha místech v interiéru na obvodovém, ale i vnitřním zdivu a pilířích jsou vlhkostí výrazně poškozené omítky, místy jsou omítky odpadané a tvoří se vlhkostní mapy, foto č.9 - 13.

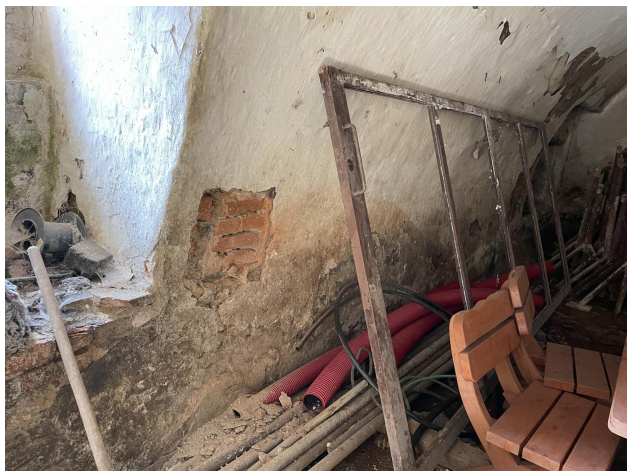
11.

Pro potřebu stanovení pevnosti zdiva nosných stěn a pilířů byly na vybraných místech zkoumaného objektu v 1.PP zjišťovány pevnosti dílčích zdících materiálů (cihel plných pálených a zdící malty) a následně byla stanovena pevnost zdiva v tlaku. Tyto pevnosti byly ověřovány nedestruktivními a semidestruktivními zkouškami v souladu s [5] a dle [6], [7] a [8]. Rozmístění zkušebních míst je zřejmé z výkresové dokumentace. Pohled na některá zkušební místa viz foto č. 11, 14, 16 - 21.

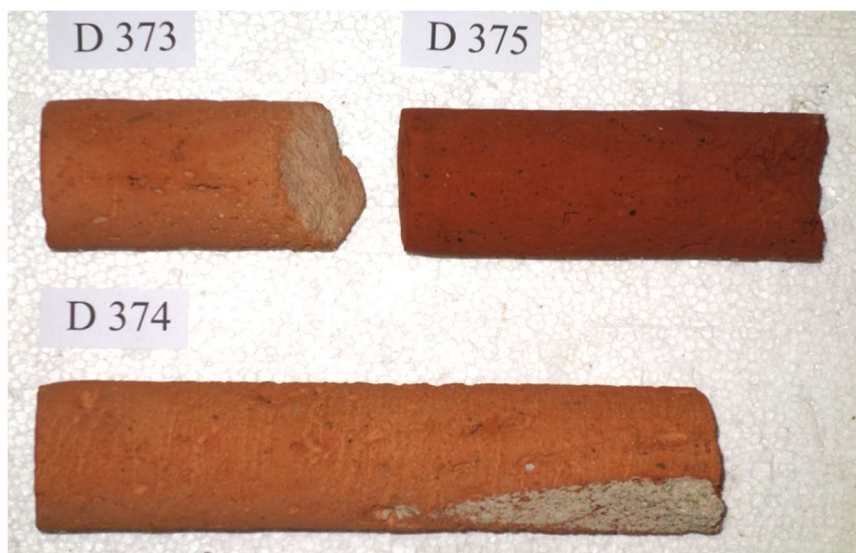
Obr. 1.: Vývrty z cihel po dodání do laboratoře - první skupina

Vývrt D 373 (C1): délka 75 - 107 mm. Lícová plocha byla obroušená. Konec vývrtu byl odlomený již před uložením do zdiva, na konci bylo malé množství malty. Střep měl světlou hnědočervenou barvu. Ve střepu byly dutinky do 10 mm.

Vývrt D 375 (C3): délka 130 - 143 mm. Lícová plocha byla obroušená. Konec vývrtu byl odlomený v konstrukci. Střep měl tmavší červenohnědou barvu. Ve střepu byly dutinky do 10 mm, větší byly u konce vývrtu.

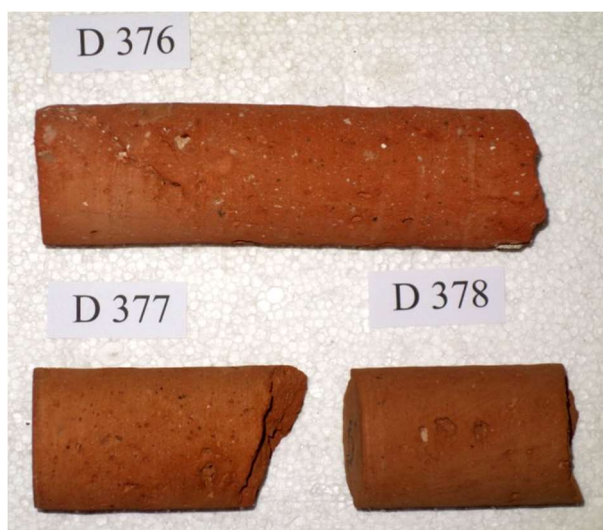
Obr. 2.: Vývrtý z cihel po dodání do laboratoře - druhá skupina

Vývrt D 376 (C4): délka 165 - 173 mm. Lícová plocha byla obroušená. Konec vývrtu byl odlomený již před uložením do zdiva, na konci bylo malé množství malty. Střep měl světlou hnědočervenou barvu. Ve střepu byly dutinky do 10 mm. Větší dutinka dlouhá 45 mm byla u líce. Ve střepu byla bílá zrna do 5 mm.

Vývrt D 378 (C6): délka 70 - 85 mm. Lícová plocha byla obroušená. Konec vývrtu byl odlomený v konstrukci. Střep měl hnědočervenou barvu. Ve střepu byly dutinky převážně do 1 mm, jen několik bylo větších.

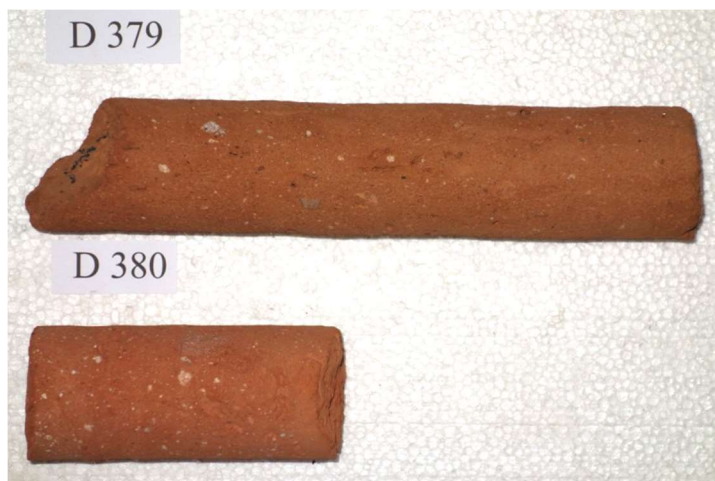
Obr. 3.: Vývrtky z cihel po dodání do laboratoře - třetí skupina

Vývrt D 379 (C7): délka 206 - 250 mm. Lícová plocha byla obroušená. Konec vývrtu byl původní, nerovný, s trhlinou. Střep měl světlou hnědočervenou barvu. Ve střepu byly podlouhlé dutinky do 15 mm. Ve střepu byla bílá zrna 1 - 5 mm.
