# RIZIKOVÁ ZPRÁVA

Informace pro hodnocení rizika

**Fyzikální ústav Akademie Věd ČR - HiLASE**

23. 01. 2025  
(původní zpráva z roku 2021)

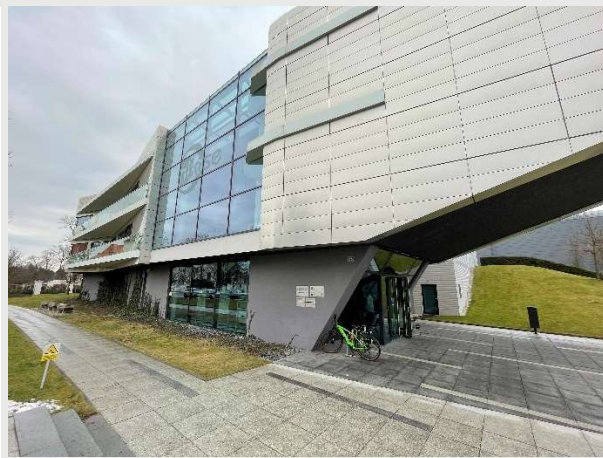
1: Přední strana budovy s vchodem

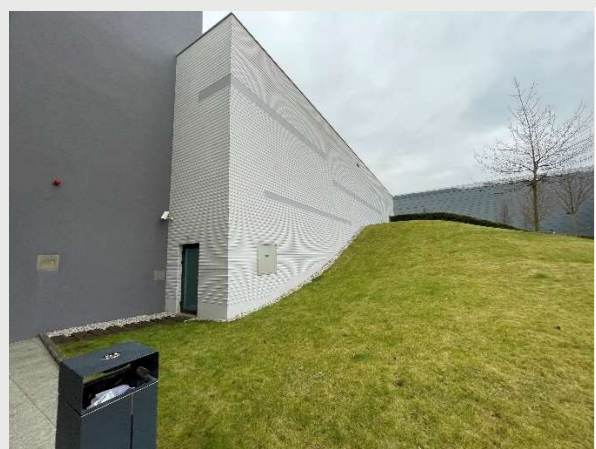
2: Boční strana budovy

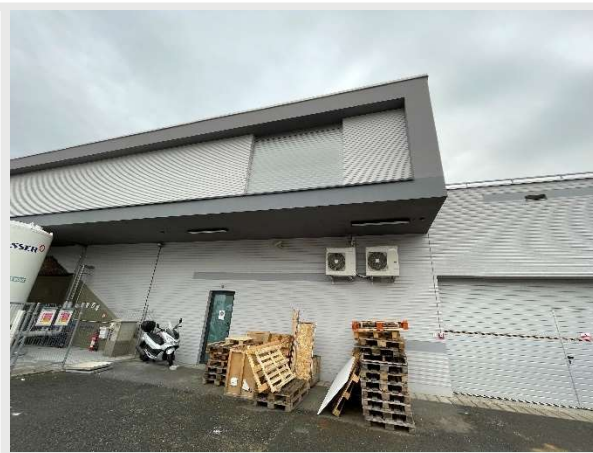
3: Zadní strana budovy

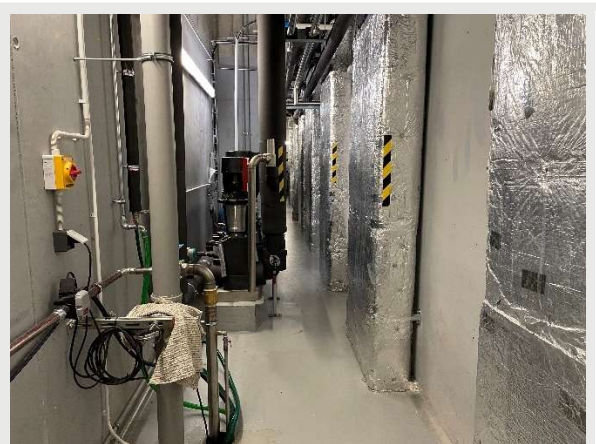
4: Technologická chodba 1NP

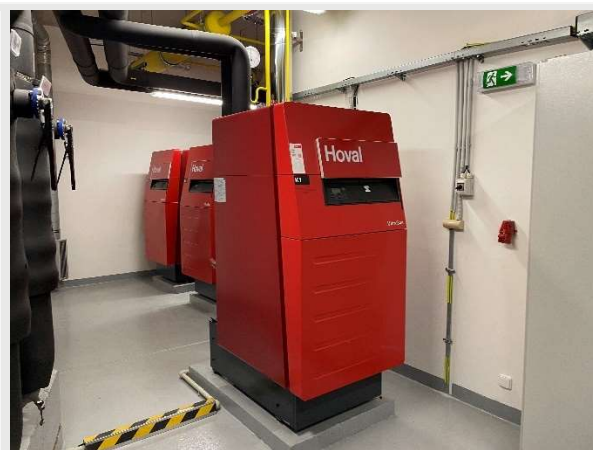
Zemní plyn je využíván pro účely vytápění. V teplovodní plynové kotelně jsou instalovány 3 kondenzační kotle s výkonem 3 x 150kW. Kotelna je zabezpečena větráním s přívodem spalovacího vzduchu. Dále je v kotelně instalována EPS, detekce úniku plynu se samočinným uzávěrem, detekce CO<sub>2</sub> a u podlahy detekce úniku vody. Detekční systém s kyslíkovými čidly je instalován v místech nebezpečí úniku dusíku.

5: Kotelna

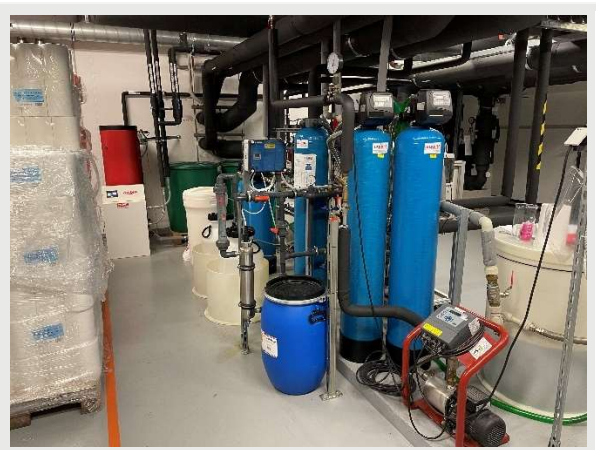
6: Úprava vody

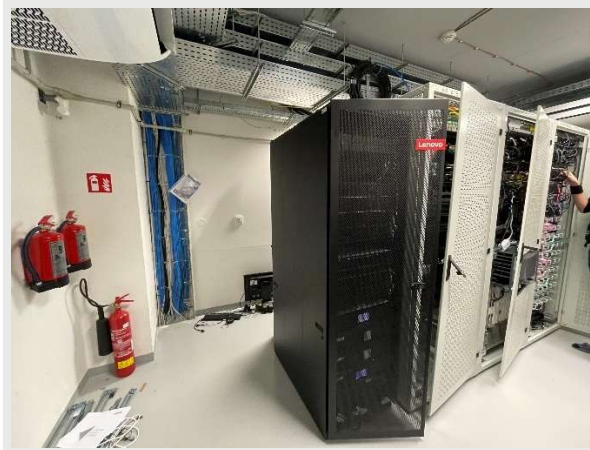
Serverovna se nachází ve 2.NP budovy HiLASE. Data jsou pravidelně zálohována. Místnost je vybavena EPS a PHP (hasivo FM200).

13: Serverovna

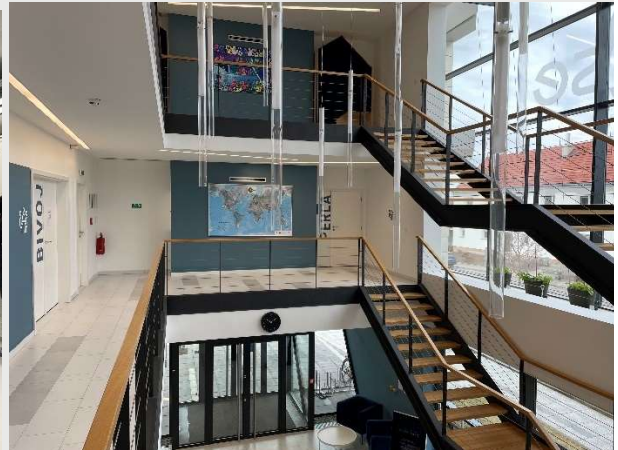
14: Schodiště

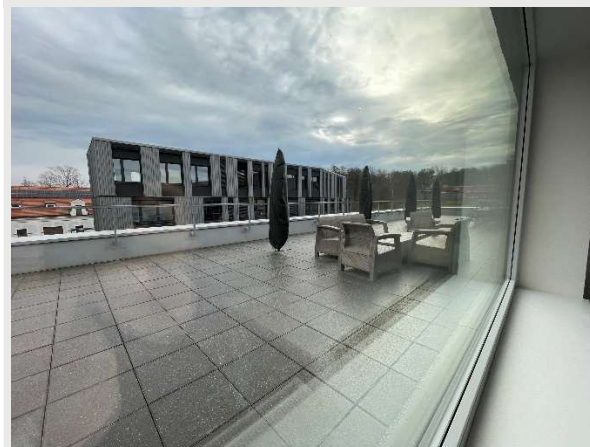
15: Terasa

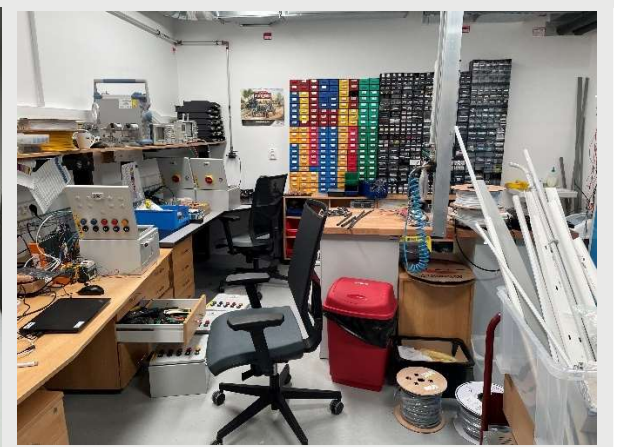
16: Elektro dílna

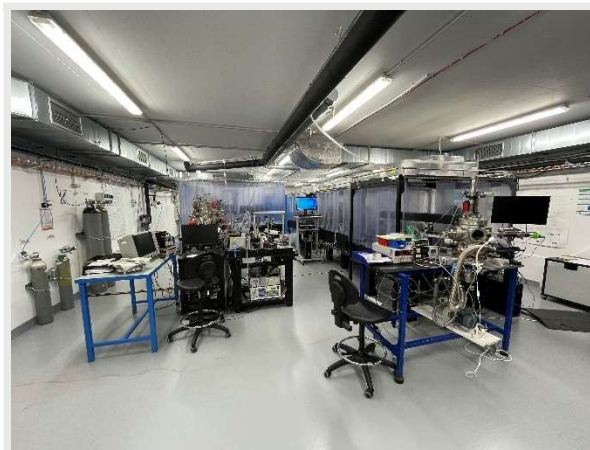
17: Experimentální hala

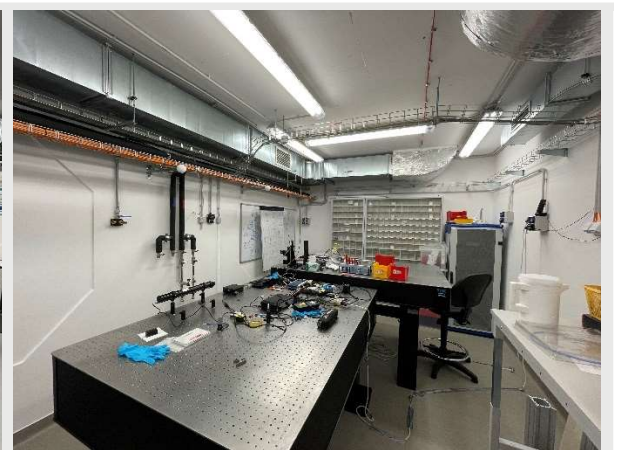
7: Experimentální laboratoř
