**„Zařízení pro energetické využití odpadu“****EVO_QM_PORUŠENÍ_004****BETONÁŽ - ST-203 Nprobetonovaný sloup s obnaženou výztuží po odbednění**

„Zařízení pro energetické využití odpadu“

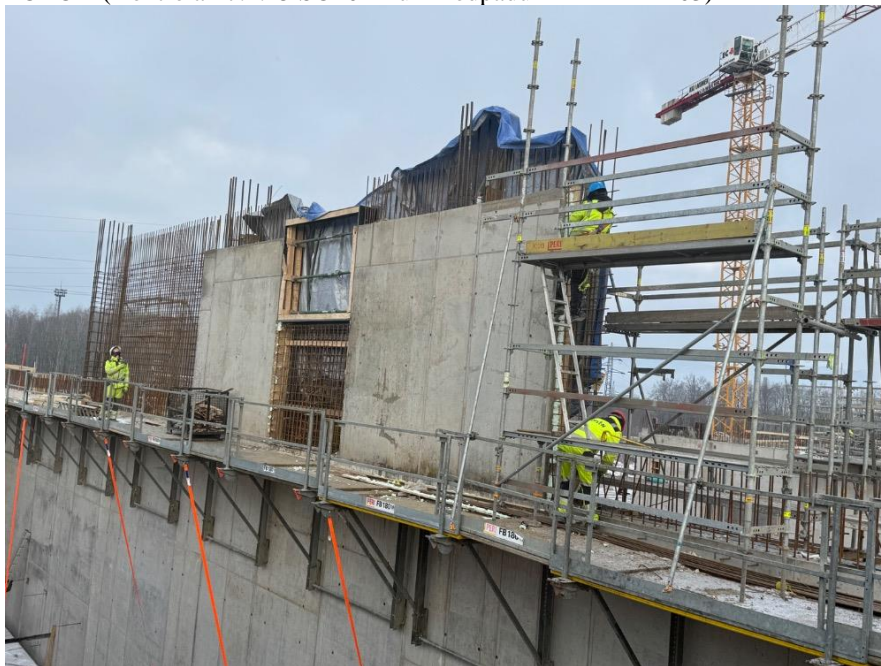
Dnes 17.2.2025 byl v rámci průběžné kontroly TDI Objednatele probíhajících prací na SO202 Bunkru odpadu po odstranění bednění po betonáži stěny ST-203 a sloupů na osách K-H zjištěn nprobetonovaný sloup s obnaženou výztuží. TDI zadal závadu do evidence neshod – ID kontroly 887, ID neshody 365.

FOTO 1 (Kontrola 17.2.25 SO202 Bunkr odpadu – Stěna ST-203)

Objednatel žádá Zhotovitele o sdělení příčiny vzniku vady a návrh způsobu opravy/odstranění vady dotčené ŽBK. Dále přivítáme společné jednání nad stavem ŽBK a to za účasti betonářů, Technologa případně i projektanta a statika.

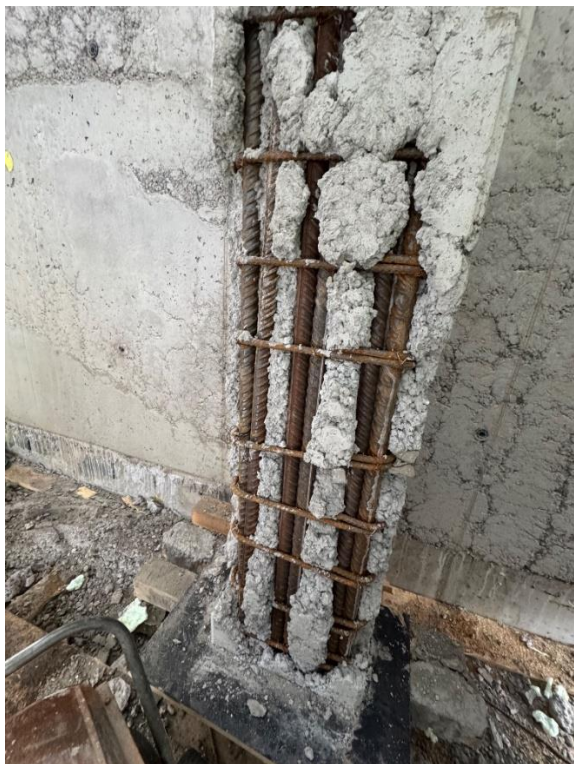
FOTO 2 (Kontrola 17.2.25 SO202 Bunkr odpadu – detail 1 nprobetonovaného sloupu)

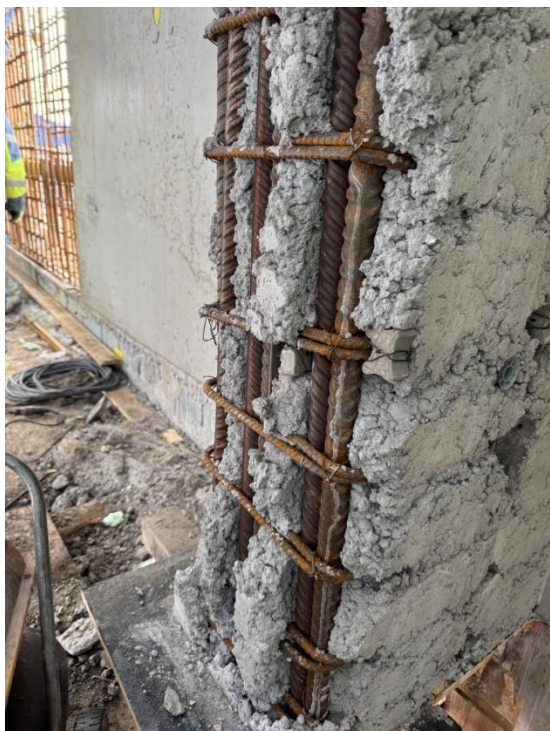
FOTO 3 (Kontrola 17.2.25 SO202 Bunkr odpadu - detail 2 neprobetonovaného sloupu)

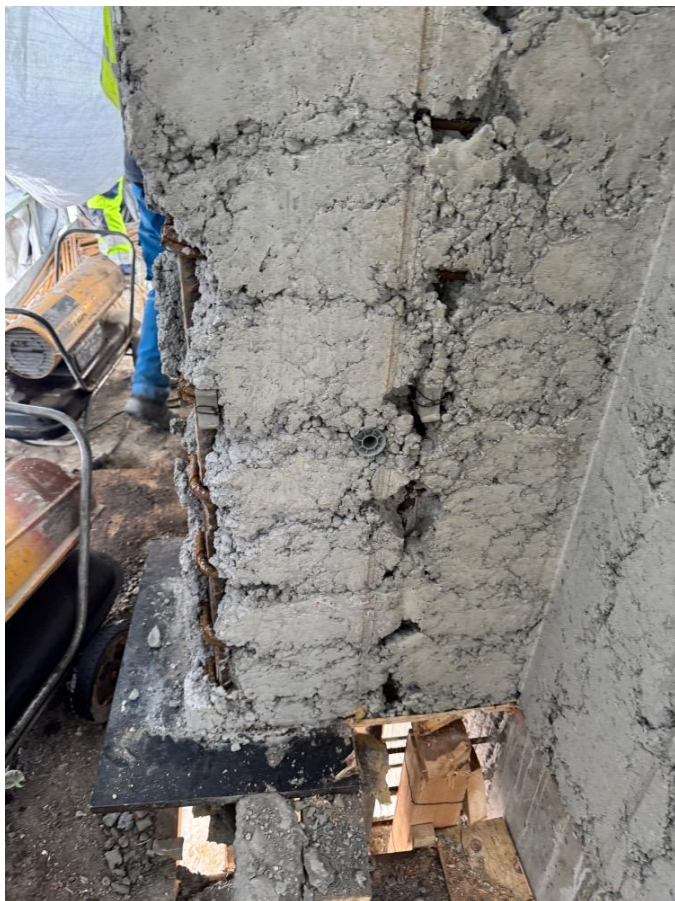
FOTO 3 (Kontrola 17.2.25 SO202 Bunkr odpadu - detail 3 neprobetonovaného sloupu)
