Revizní zpráva č.RE-25-0445

Revize elektrická instalace MŠ Švendova, Švendova 1127, 500 03, Hradec Králové

Příloha č.1 – soupis zjištěných závad – fotodokumentace

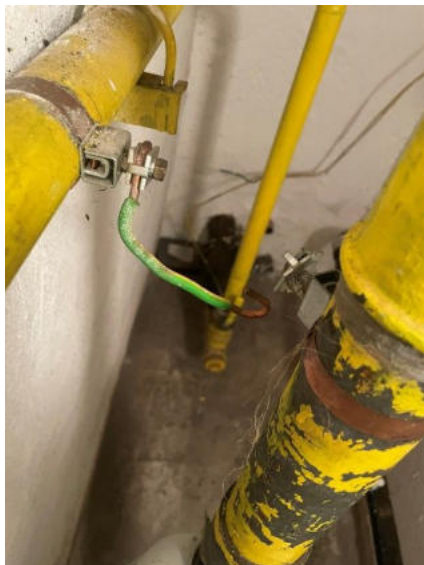
2. Místnost měření plynoměř

Poškozené - nezapojené dodatečné pospojení plynového potrubí

33 2000 ČSN 33 2000-4-41 čl.413.1.2.1:

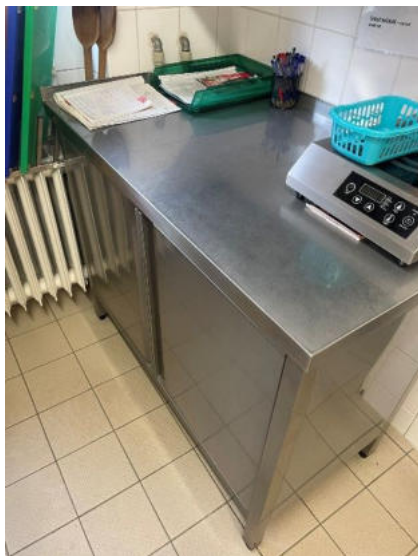
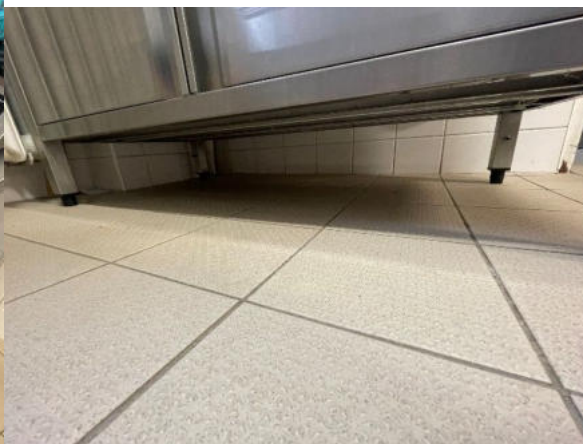
3. Kuchyně

Není provedeno doplňující ochranné pospojení u středových stolů

33 2000 ČSN 33 2000-5-54 ed.3 čl.544.1:

připojení k radiátoru

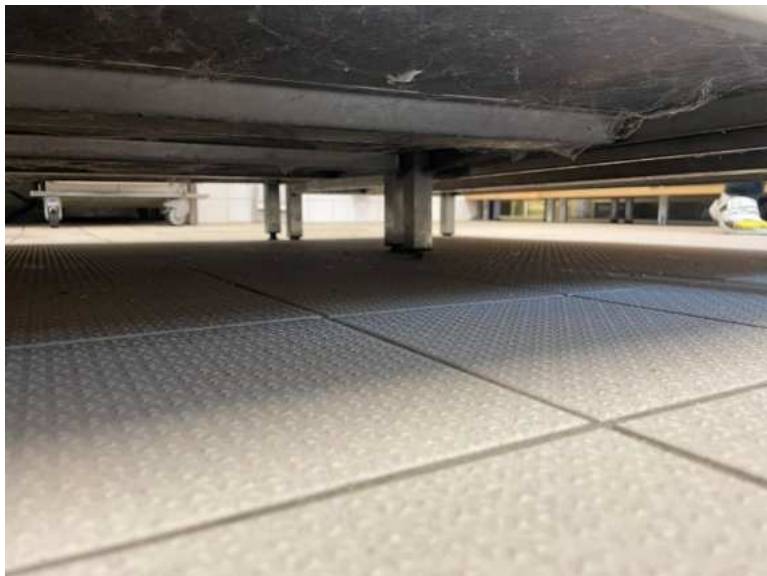
#### 4. Kuchyně

Není provedeno doplňující ochranné pospojení u středových stolů  
33 2000 ČSN 33 2000-5-54 ed.3 čl.544.1:

vzájemně pospojit

proříznout spáru a uložit do CY  
vodič/ zpět za spárovat

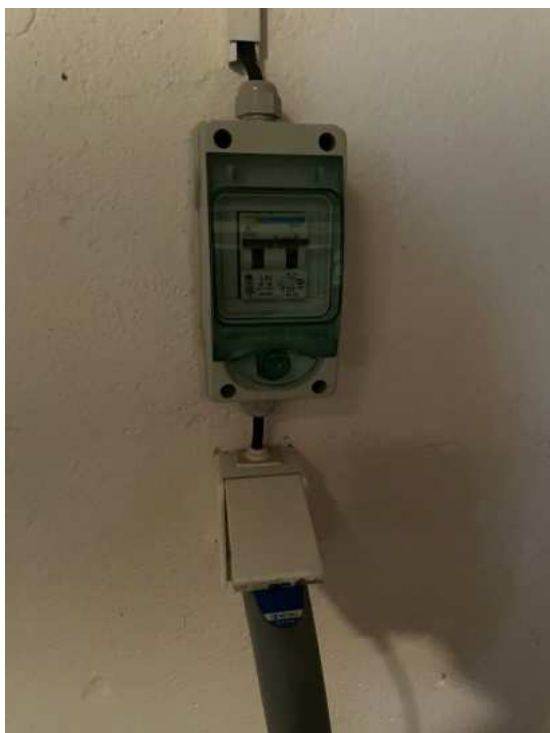
#### 5. Místost pro uložení venkovních hraček - Není štítek na RZ

Místost pro uložení venkovních hraček u WC pro venek - Není štítek na RZ

35 7107 ČSN EN 60439-1 ed.2 čl.5.1:

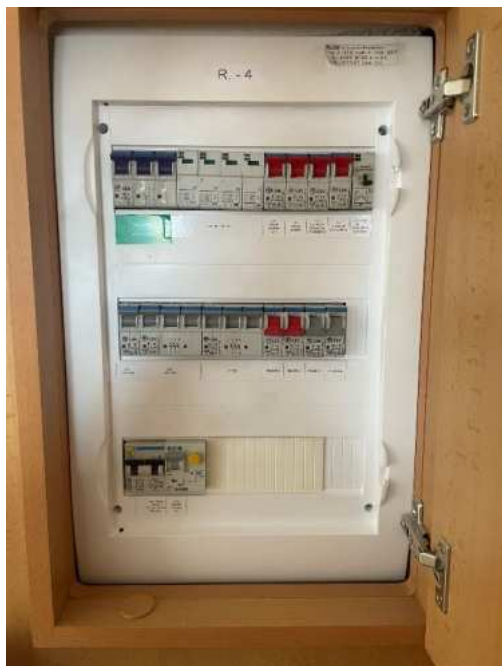
#### 6. Rozvaděč R4

Rozvaděč nelze řádně odkrytovat pro provedení údržby .

35 7107 ČSN EN 60439-1 ed.2 čl.7.6.2.1:

demontáž dvířek včetně  
pantů

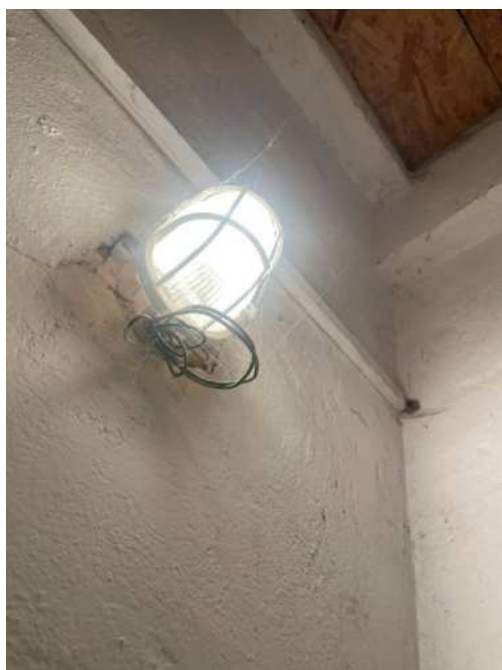
#### 7. Místnost pro uklid 1NP

Obnažené vodiče vedoucí do osvětlení

33 2000 ČSN 33 2000-4-41 ed.2 A.1:

montáž vodičů do krabice a  
z ní připojit svítidlo

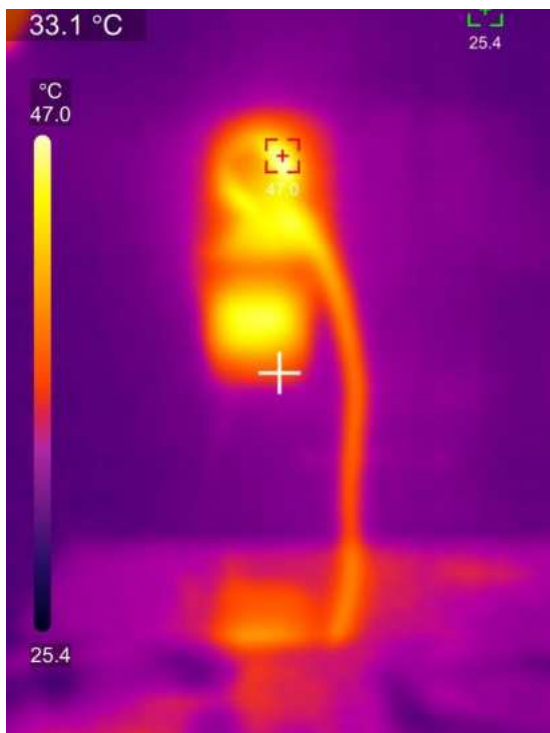
8. Místnost s myčkou 1NP

Zásuvka 230/16A pro myčku je zvýšeně tepelně namáhána .

33 0340 ČSN 33 0340 čl.2.3.:

neřešit - opravila  
gastro firma

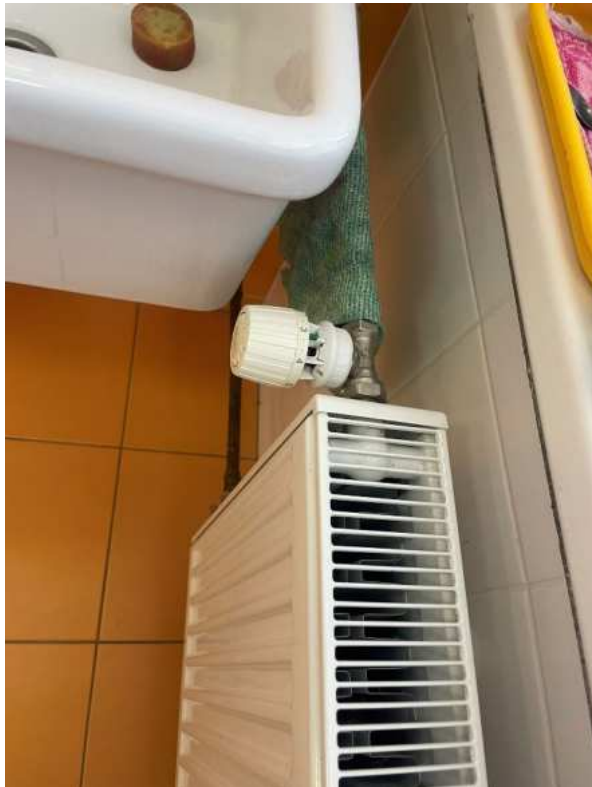
9. Koupelna pro třídu 2

Není doplňující ochranné pospojování topení

33 2000 ČSN 33 2000-7-701 ed.2 čl.701.415.2:

dopojit do rozvaděče

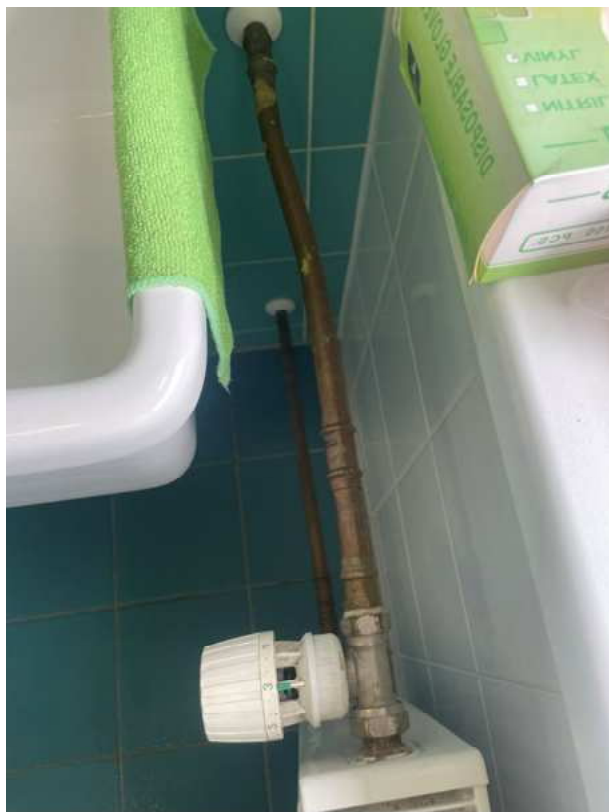
#### 10. Koupelna pro třídu 3

Není doplňující ochranné pospojování topení

33 2000 ČSN 33 2000-7-701 ed.2 čl.701.415.2:

dopojit do rozvaděče

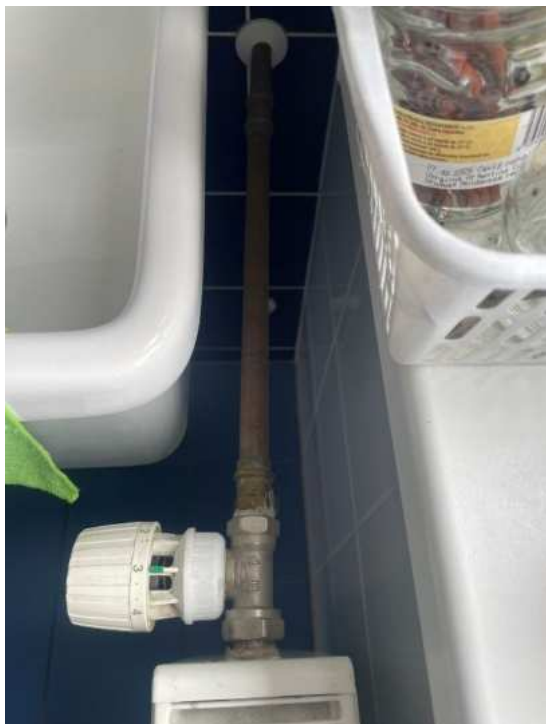
#### 11. Koupelna pro třídu 4

Není doplňující ochranné pospojování topení

33 2000 ČSN 33 2000-7-701 ed.2 čl.701.415.2:

dopojit do rozvaděče

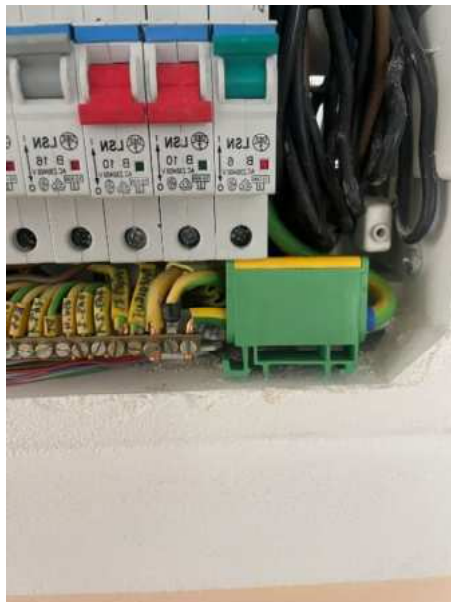
## 12. Rozvaděč R1

Změna průřezu ZŽ na svorce která není pevně instalována

33 2000 ČSN 33 2000-1 čl.134.1.5.N1:

přes svorku připojit na můstek

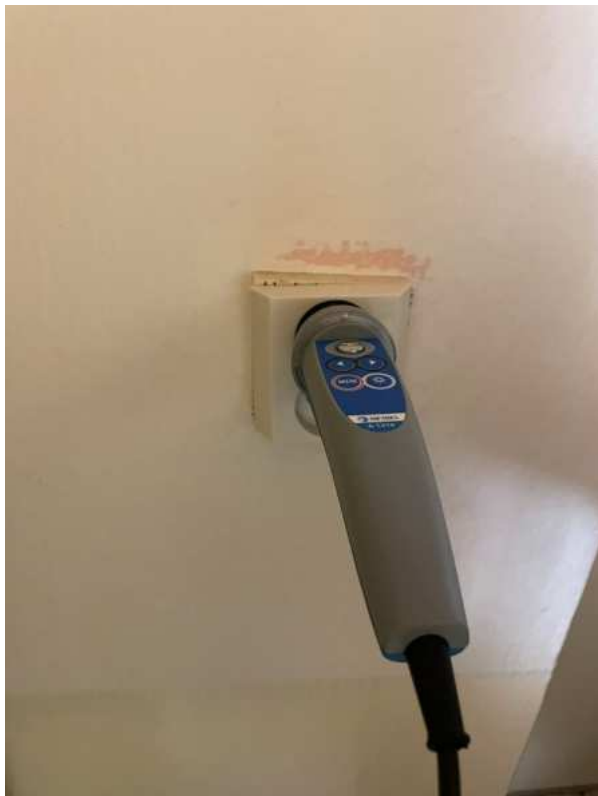
## 13. Šatna personál volná Zás 230/16A

Volná zásuvka 230/16A

33 2000 ČSN 33 2000-1 čl.132.1N2:

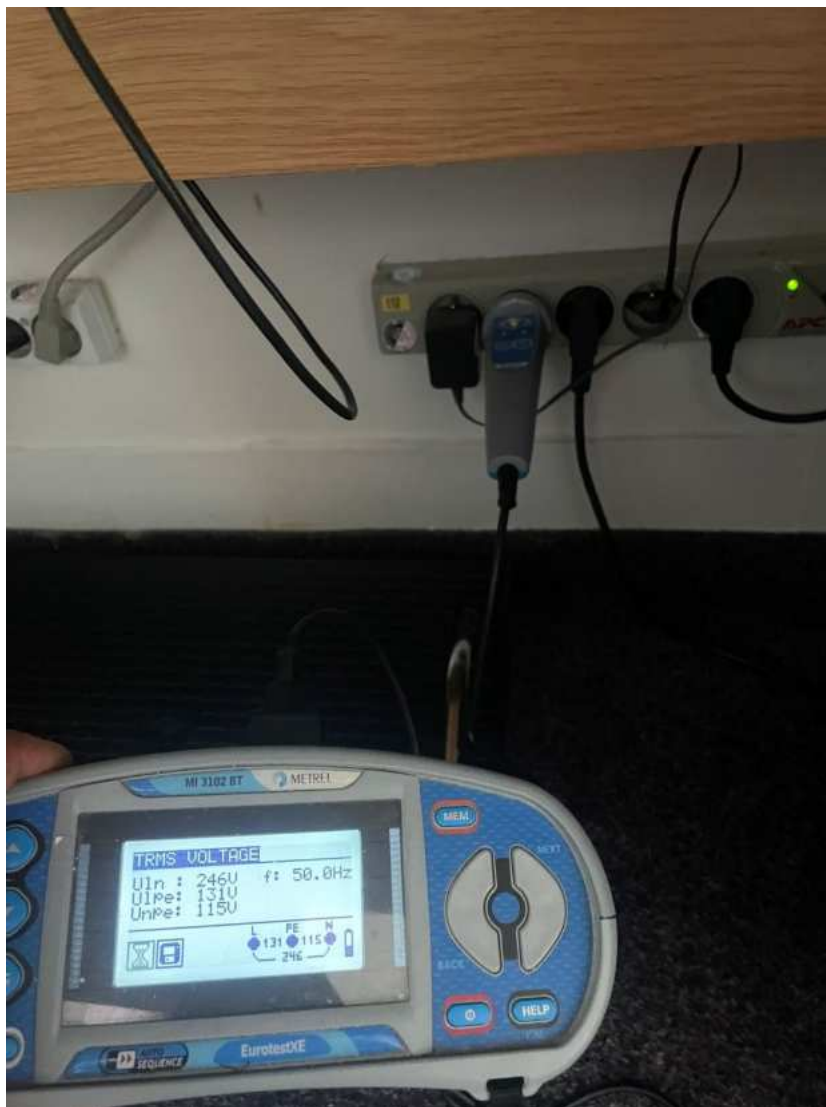
#### 14. Kancelář ředitele

U pevně napojeného prodlužovacího přívodu není spojení s ochranným vodičem  
33 2130 ČSN 33 2130 ed.2 čl.5.3.3:

neřešit
