| <b>OBJEKT:</b><br><div style="text-align: center; font-size: 1.5em; font-weight: bold;">ÚŠTĚK – HRAD</div> | | DATUM<br>SRPEN 2012 |
| | | STUPEŇ<br>DSP |
| <b>OBSAH:</b><br><div style="text-align: center; font-weight: bold;">OPRAVA HOSPODÁŘSKÉHO OBJEKTU</div> | | ČÍSLO PARÉ : |

| Akce: | <b>ÚŠTĚK – HRAD<br/>OPRAVA HOSPODÁŘSKÉHO OBJEKTU</b> |

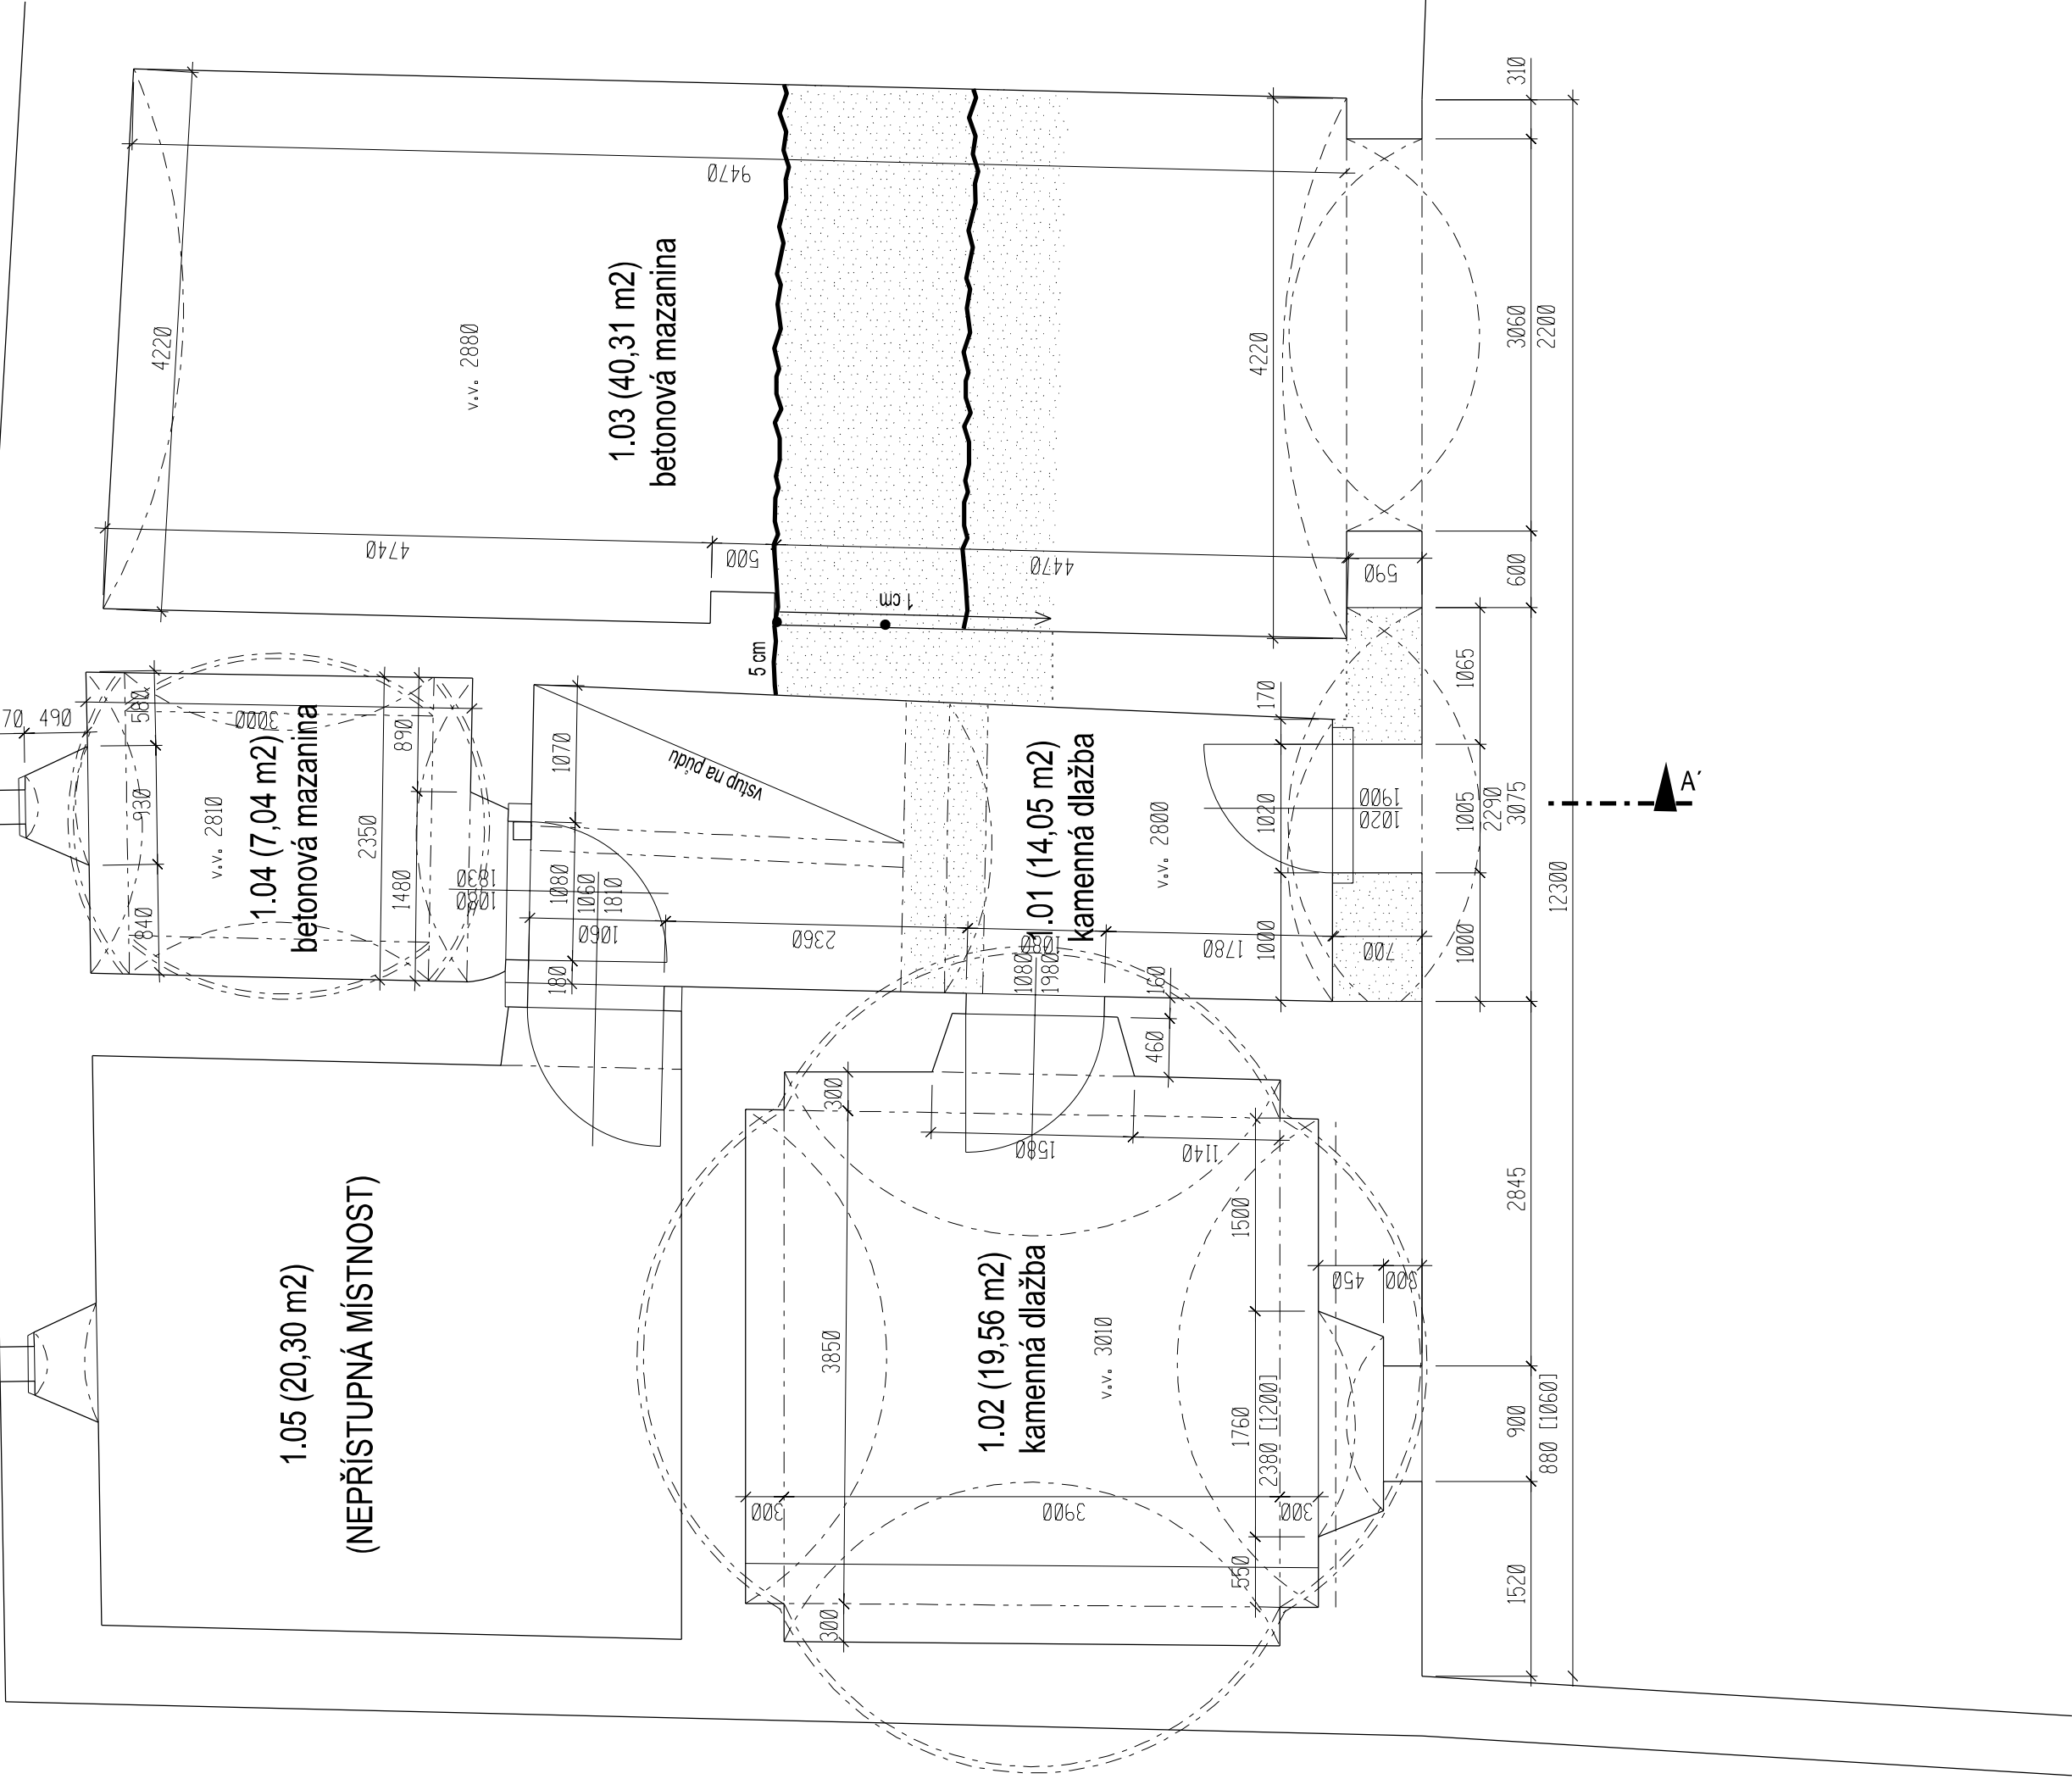
| VÝKRES: | | ČÍSLO PARÉ: ČÍSLO VÝKRESU: 1 |

Při průzkumu byly zjištěny statické poruchy především související s dostavbou arkád a s pozdějším zaslepením východní arkády.

Výrazné šikmé trhliny ve vnitřní nosné zdi oddělující místnost 1.01 a 1.03 jsou způsobené neprovázáním mladšího zdiva se zdivem původním (v místě zachovaného torza pilíře v místnosti 1.03). Mladší část zdi je vykloněná směrem do místnosti 1.01 z důvodu tlaku cihelné klenby místnosti 1.03. Výklon je patrný především v místě otvoru do půdního prostoru, kde chybí opěrná konstrukce (např. klenba), která by zachycovala síly vyvozované klenbou v sousední místnosti 1.03. Výklon zdi způsobil lokální deformaci klenby, kdy došlo k pohybu patky a k následnému poklesnutí jejího vrcholu. V současné době je stav klenby havarijní a hrozí zřícení narušeného úseku.

V rozsahu vyznačeném ve výkresové dokumentaci bude narušený úsek nosné zdi mezi místnostmi 1.01 a 1.03 rozebrán. Sondou bude provedena kontrola založení – vyhodnotí projektant. V ponechaném zdivu budou vytvořeny kapsy, do kterých bude později zavázána přezdívaná část zdi.

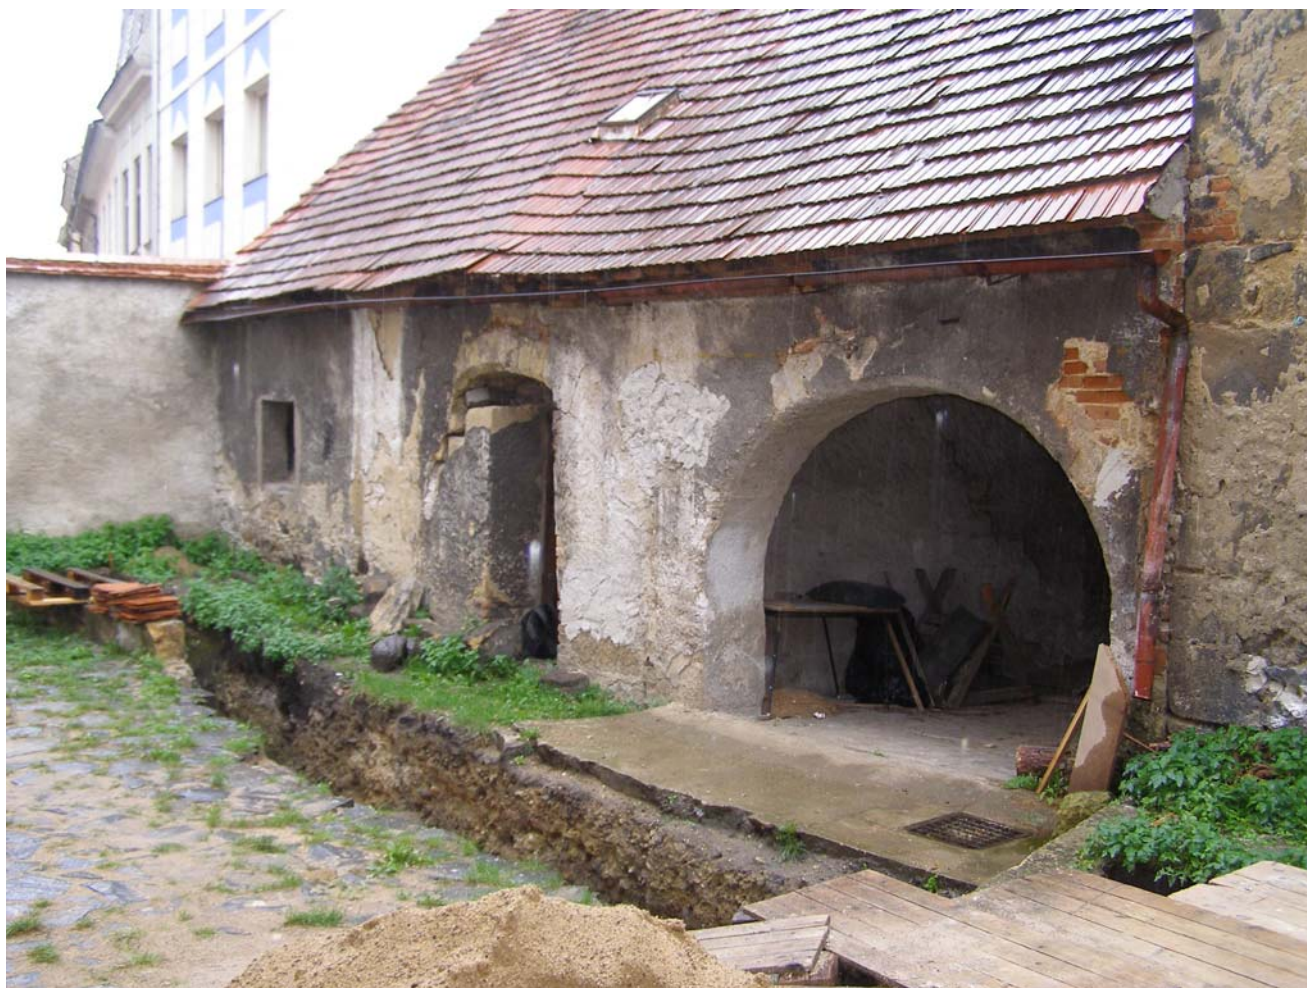
1. SEVERNÍ PRŮČELÍ

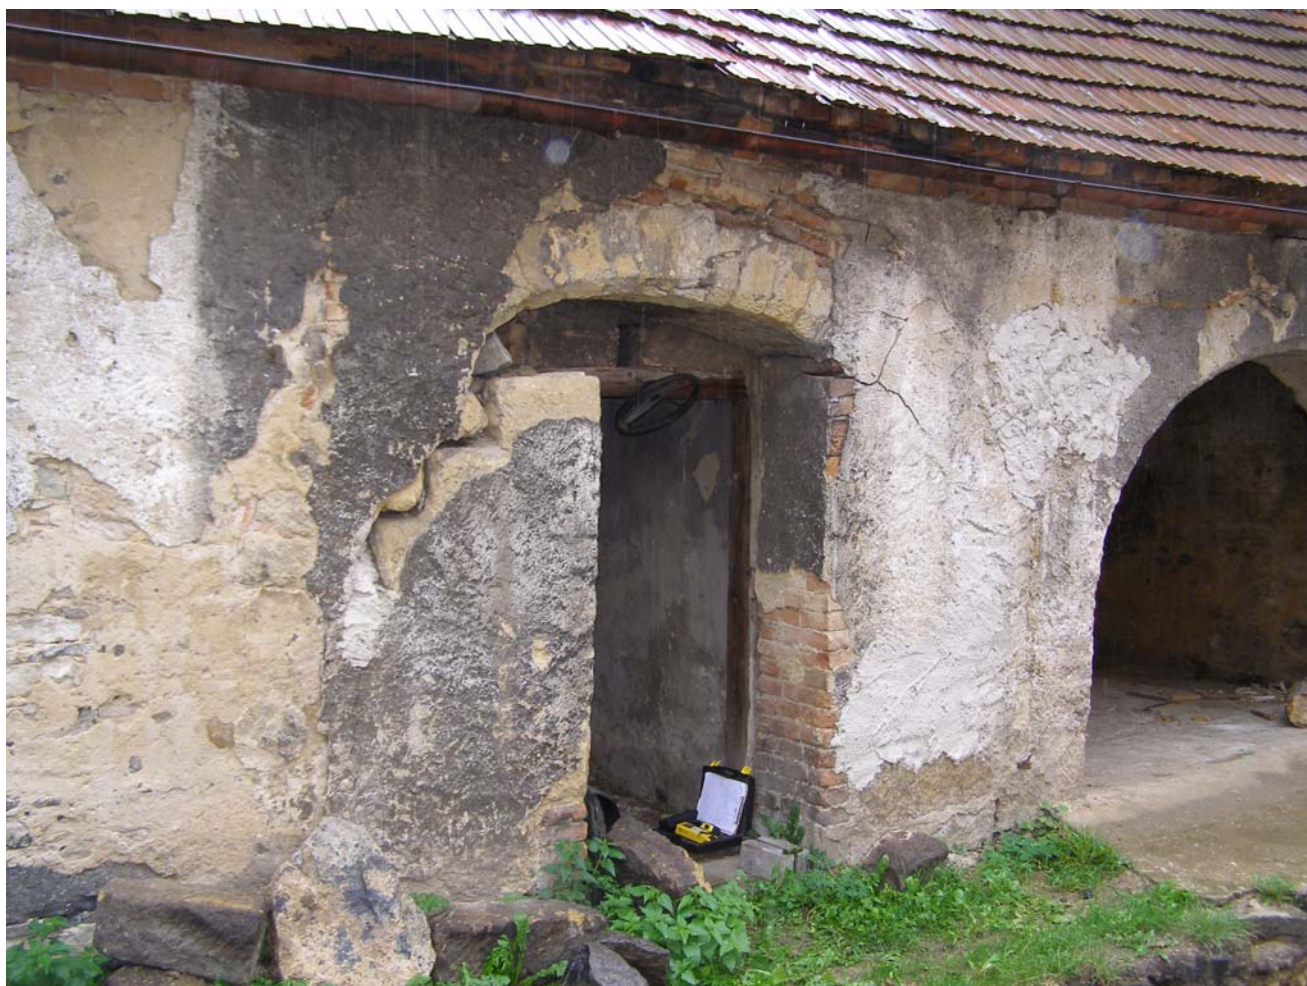
Další statická porucha je patrná v zadržce východní arkády, kde došlo z důvodu nedostatečného založení k poklesu doplňovaného zdiva.

2. SEVERNÍ PRŮČELÍ - ZAZDĚNÁ ARKÁDA

V rámci zajištění statických poruch bude dvorní fasáda přizpůsobena původnímu řešení, tzn. dodatečná zazdívka bude odstraněna a východní arkáda bude opětovně otevřena. Narušené části jejího kamenného záklenku budou přezděny. Do okenního otvoru v místnosti 1.02 bude osazeno nové dřevěné dvoukřídlové čtyřtabulkové okno, kdy před výrobou okna bude ověřena původní velikost otvoru – provede projektant včetně upřesnění profilací, členění a barvy okenní výplně. Celá fasáda bude omítnuta dle původního řešení jednovrstvou hrubou vápennou omítkou, která bude natřena vápenným nátěrem – barevný odstín bude vybrán podle požadavků památkového dozoru.

Dodatečná zazdívka východní arkády bude rozebrána a narušený kamenný záklenek bude podepřen dřevěnou výdřevou.

Po odbourání zazdívky východní arkády bude nutné opravit záklenek z pískovcových kvádrů. Poškozené kusy budou vyměněny a na vnější straně nových klenáků bude obnoveno okosení hrany.

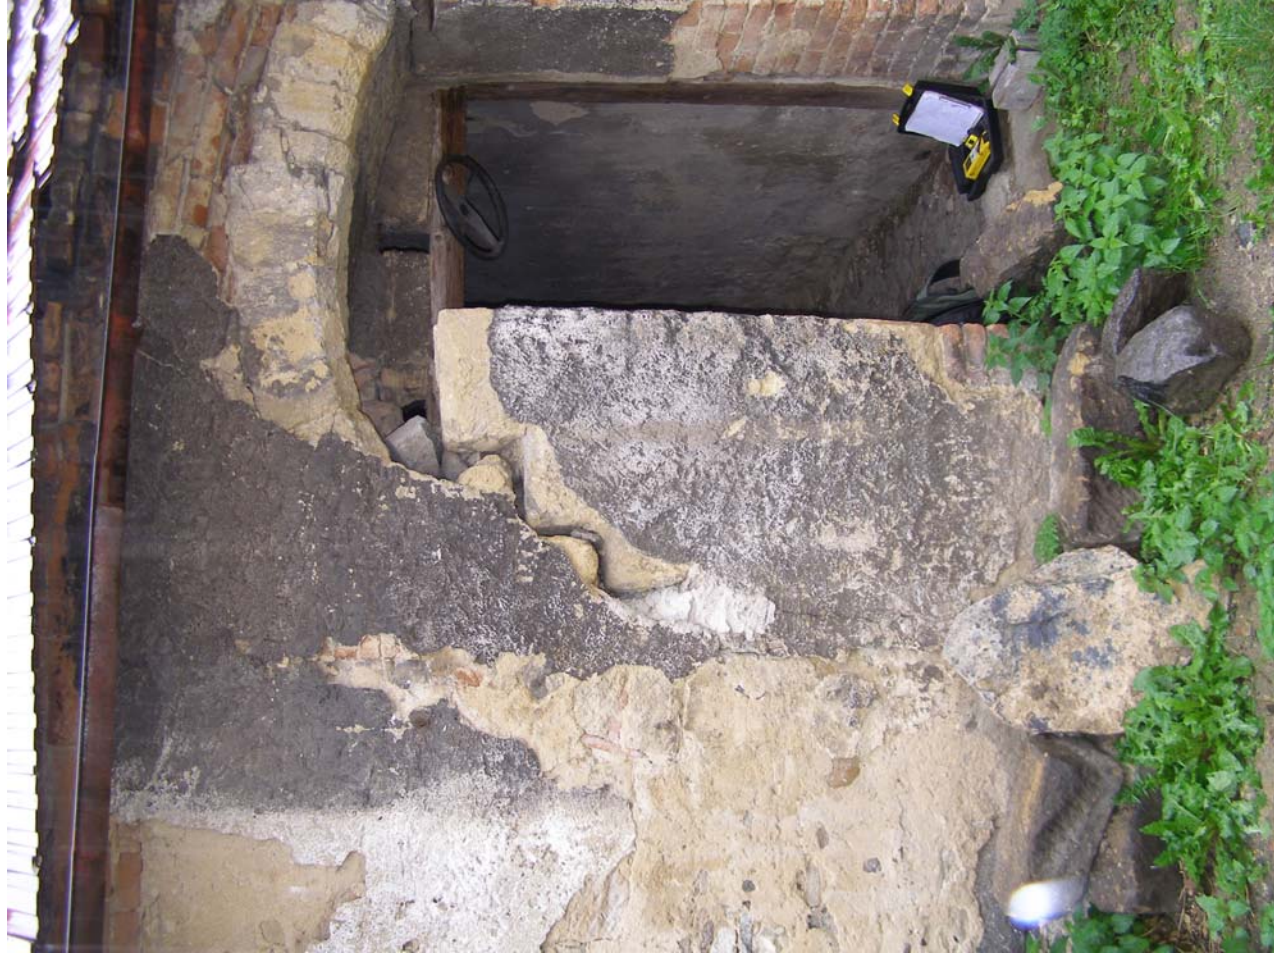
3. SEVERNÍ PRŮČELÍ - ZAZDĚNÁ ARKÁDA S NEROVNÝM ÚSEKEM  
ŘÍMSY

Celá koruna římsy na jižní i severní straně bude prověřena a přespárována, uvolněné cihly budou přezděny, navětralé nebo poškozené budou vyměněny. Nad východní arkádou bude vydutá část římsy odbourána a koruna severního průčelí bude srovnána do jedné výškové úrovně. Přednostně budou použity očištěné původní cihly. Při dozdivání je nutné dodržet původní tvar římsy.

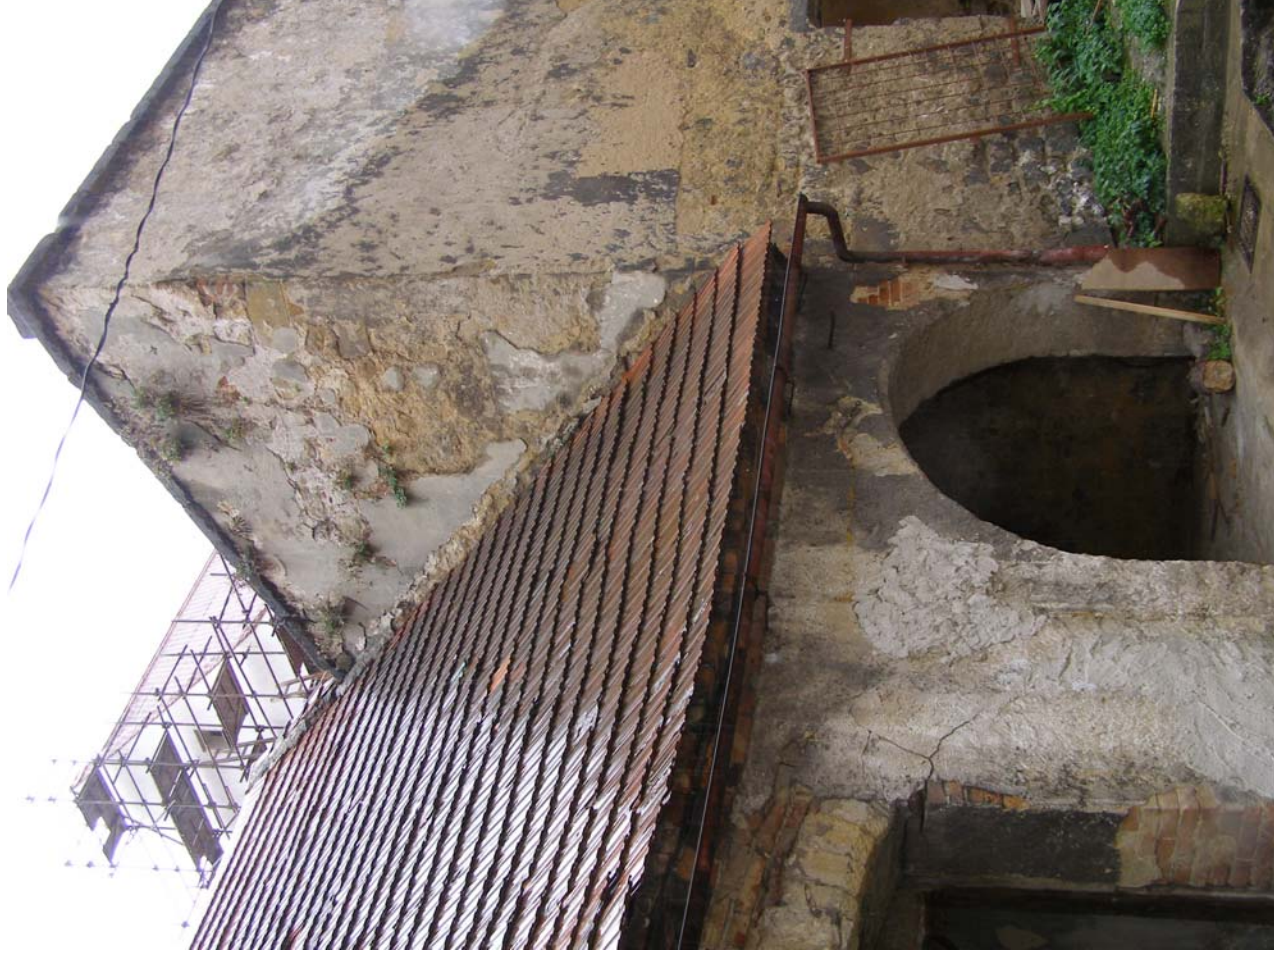
4. SEVERNÍ PRŮČELÍ - ZÁPADNÍ ČÁST

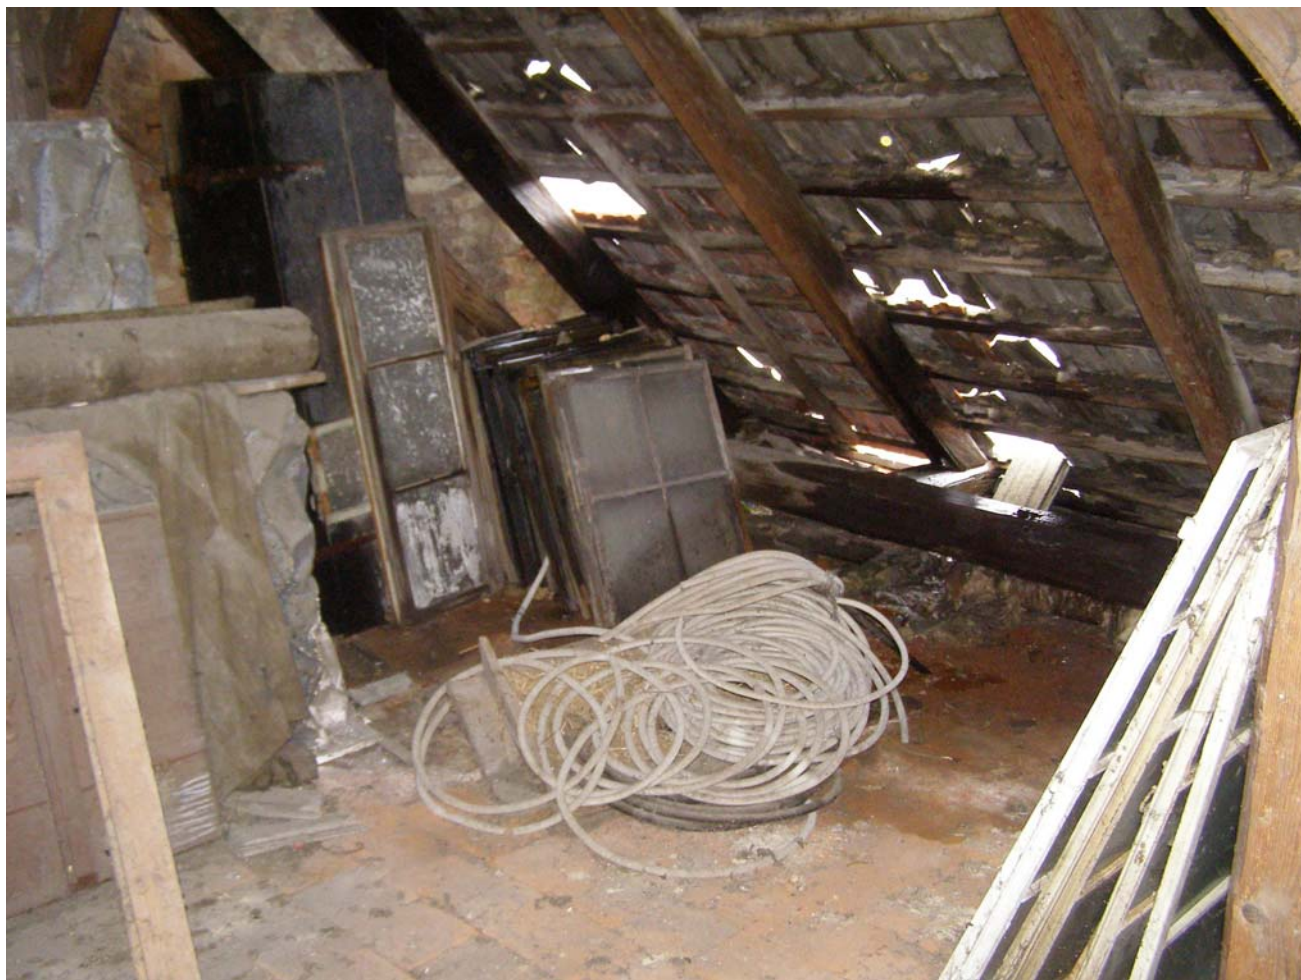
V rámci průzkumu bylo zjištěno výrazné poškození krovu, které je způsobeno dlouhodobým zatékáním zcela dožilou krytinou. Výrazně jsou poškozeny především patní

partie krovu, kde jsou napadená zhlaví vazných trámů a krátkat včetně pozednice. Krokve jsou napadeny v celých délkách. Lokálně jsou poškozené trámové výměny vynášející krátkata. Při západním štítu je v celé délce napadený vazný trám.

5. KROV - JIŽNÍ STRANA

Poškozené prvky krovu budou vyměněny, orientační rozsah napadení a výměn je patrný z výkresové dokumentace a z výkazu řeziva. Skutečný rozsah výměn se upřesní až po úplném rozkrytí krovu, kdy dodavatel stavby společně s projektantem provede detailní průzkum všech prvků a budou dořešeny úpravy některých detailů.

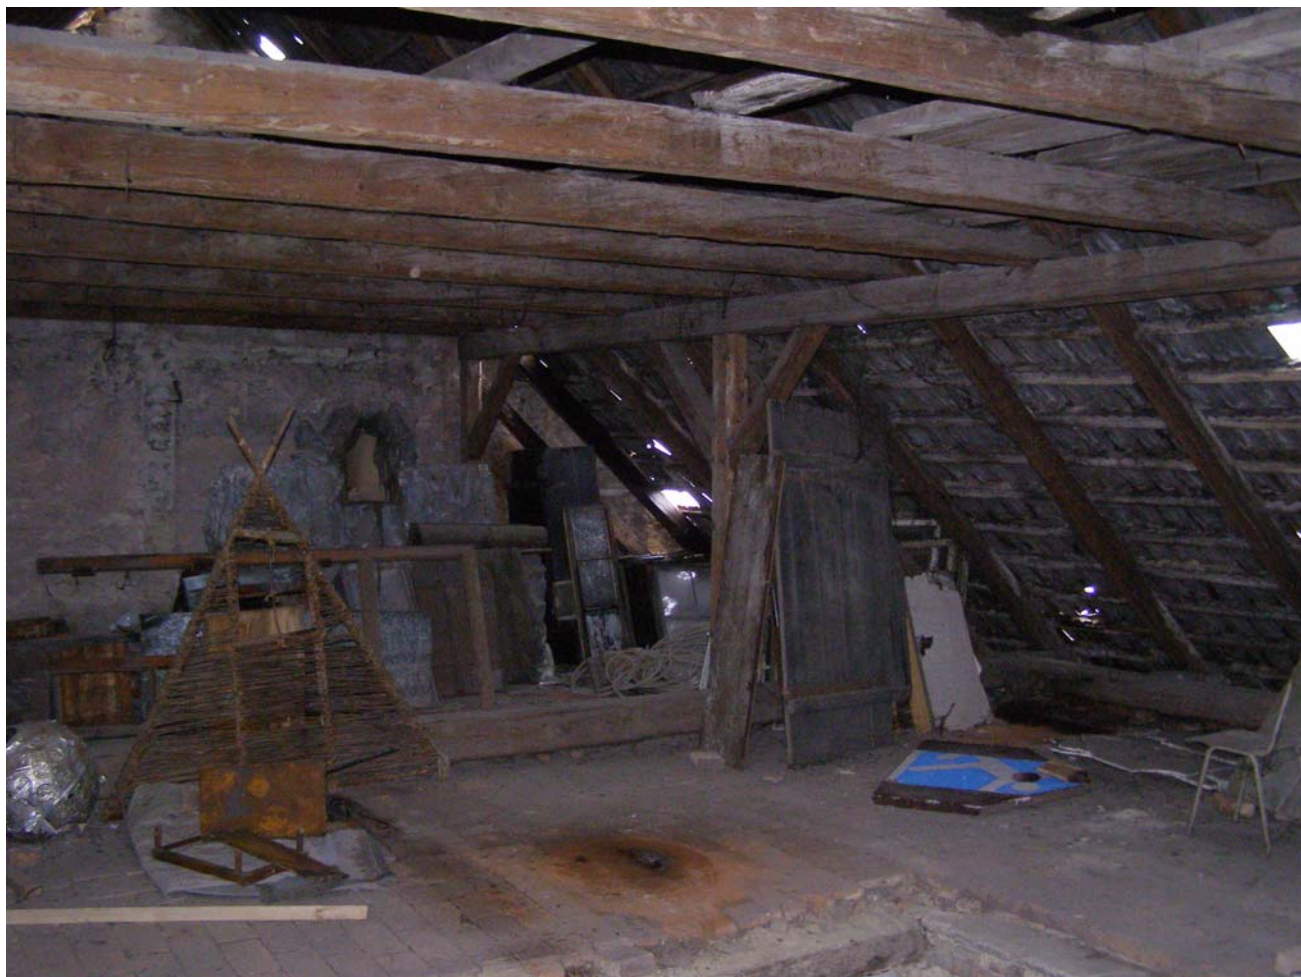
6. KROV - SEVERNÍ STRANA

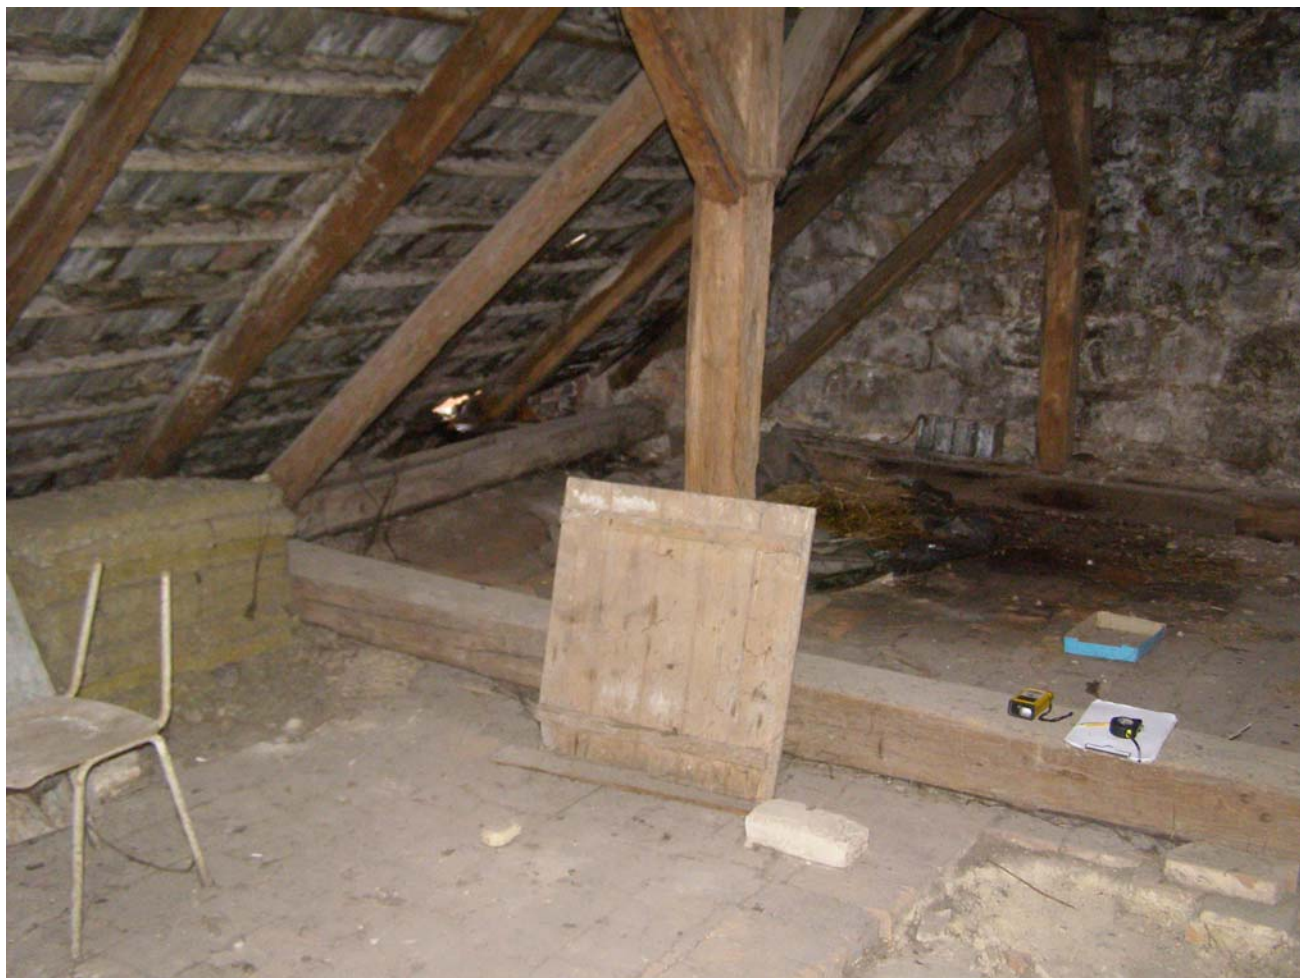
7. KROV - JIŽNÍ STRANA

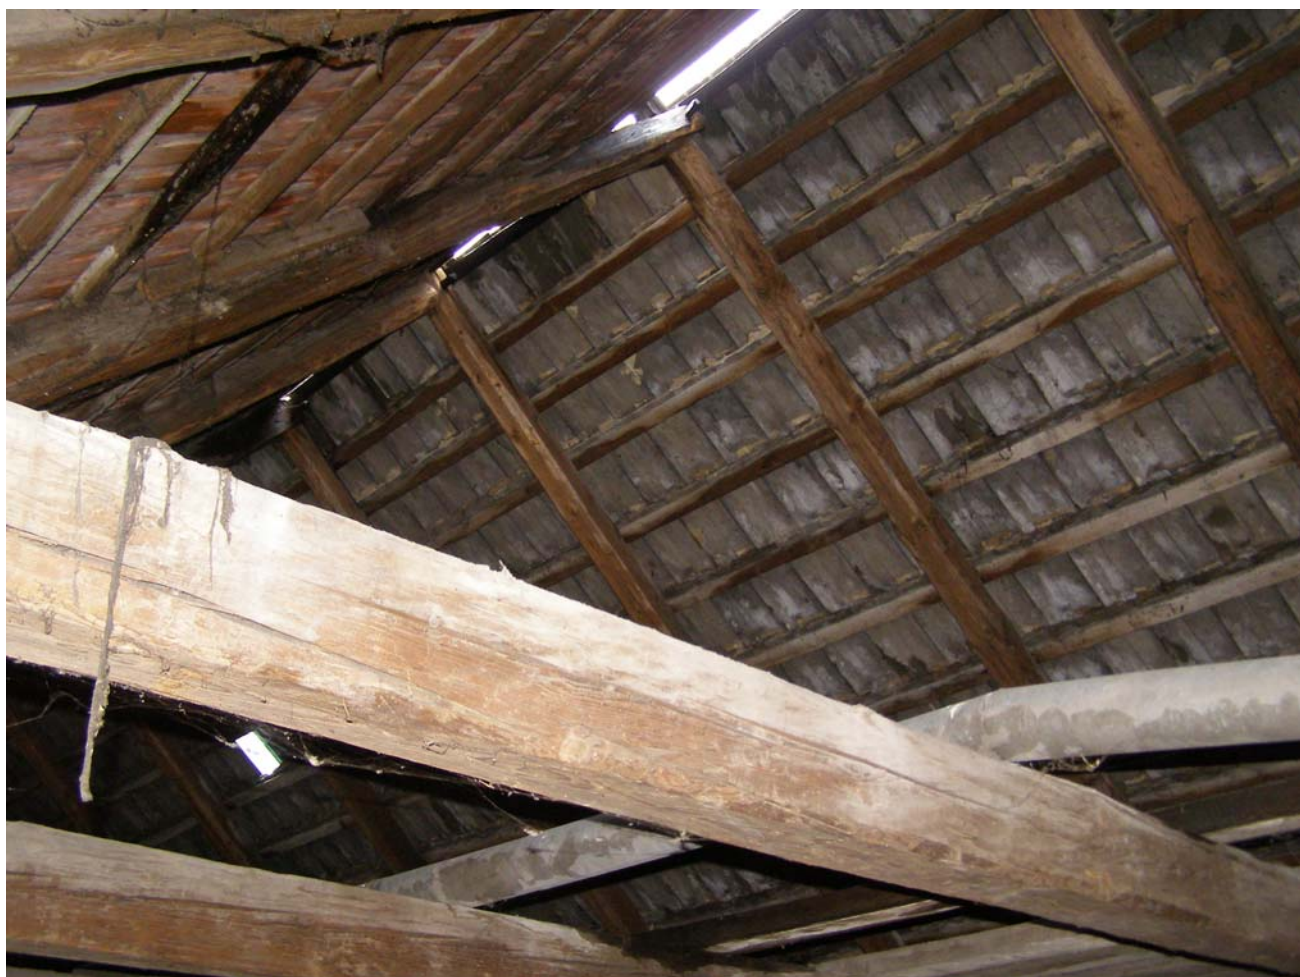
8. KROV - HŘEBEN

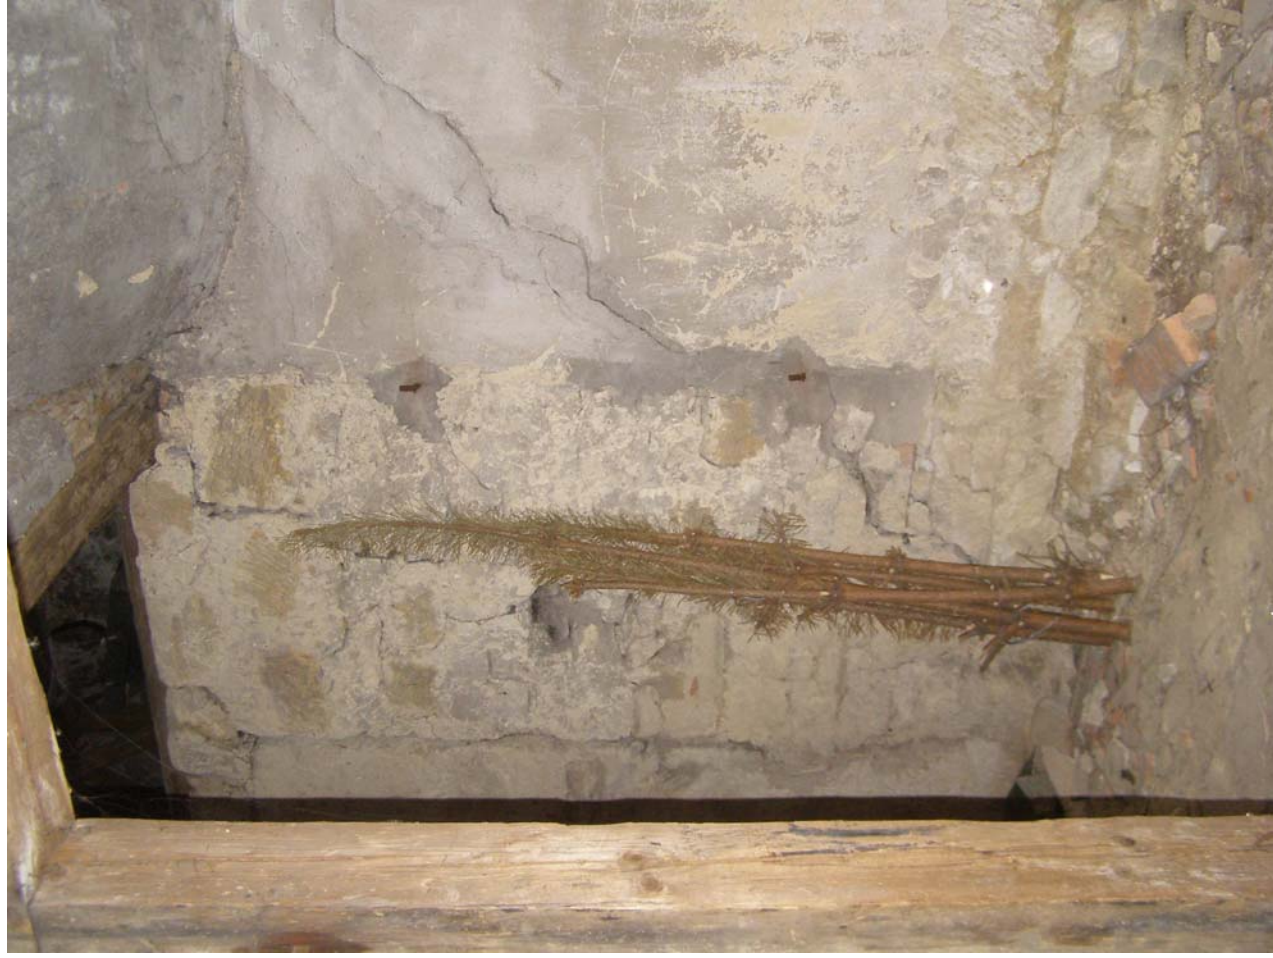
9. VNITŘNÍ NOSNÁ ZEĎ NARUŠENÁ TRHLINOU - POHLED Z  
MÍSTNOSTI 1.01

Rozebraná část vnitřní nosné zdi bude dozděna v původní tloušťce zdiva z cihel plných P20/MVC2,5. Dozdívka bude provázána se stávajícím zdivem.

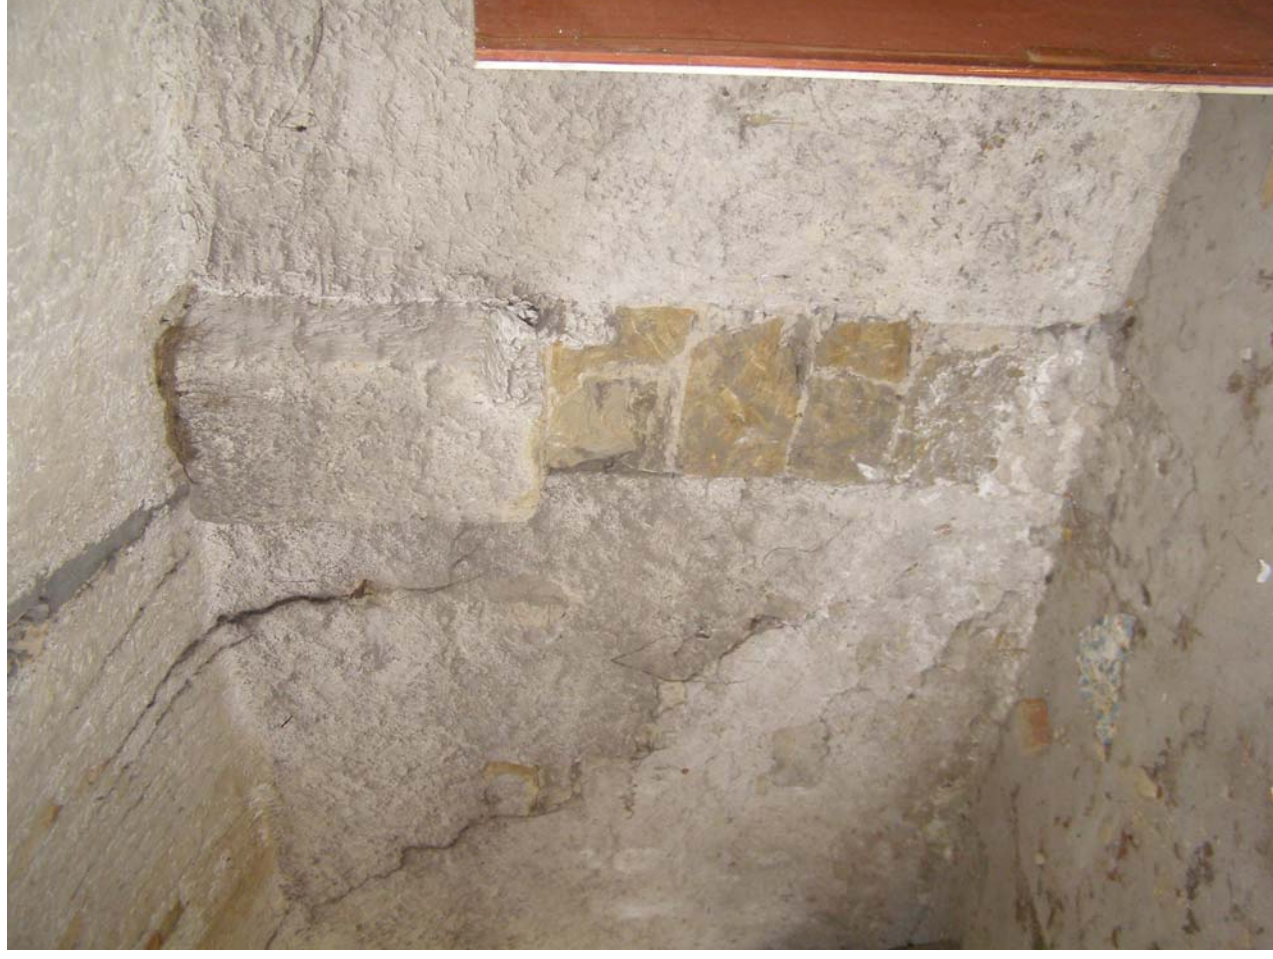
10. VNITŘNÍ NOSNÁ ZEĎ NARUŠENÁ TRHLINOU - POHLED Z  
MÍSTNOSTI 1.03

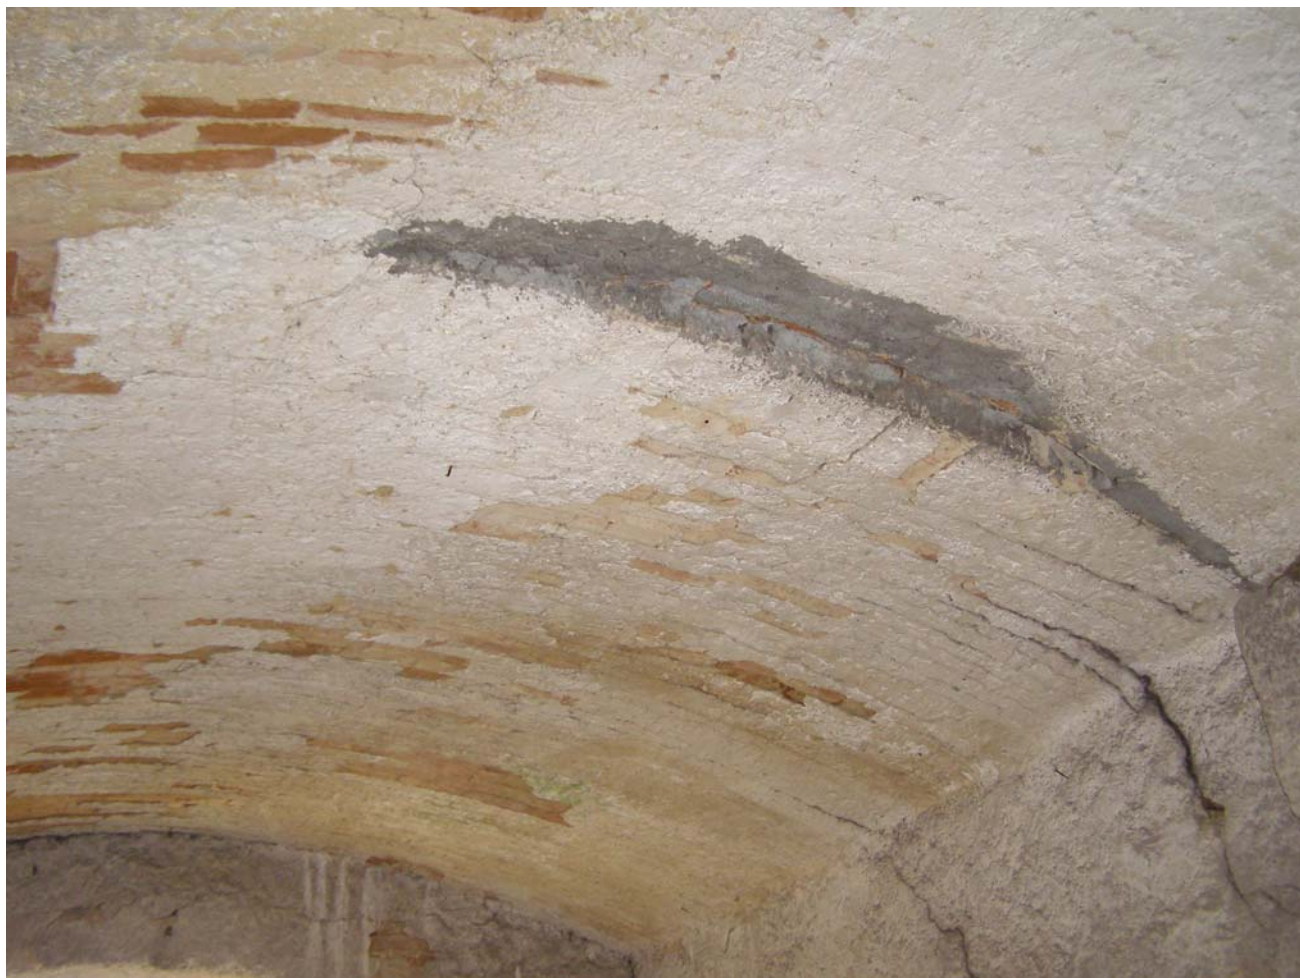
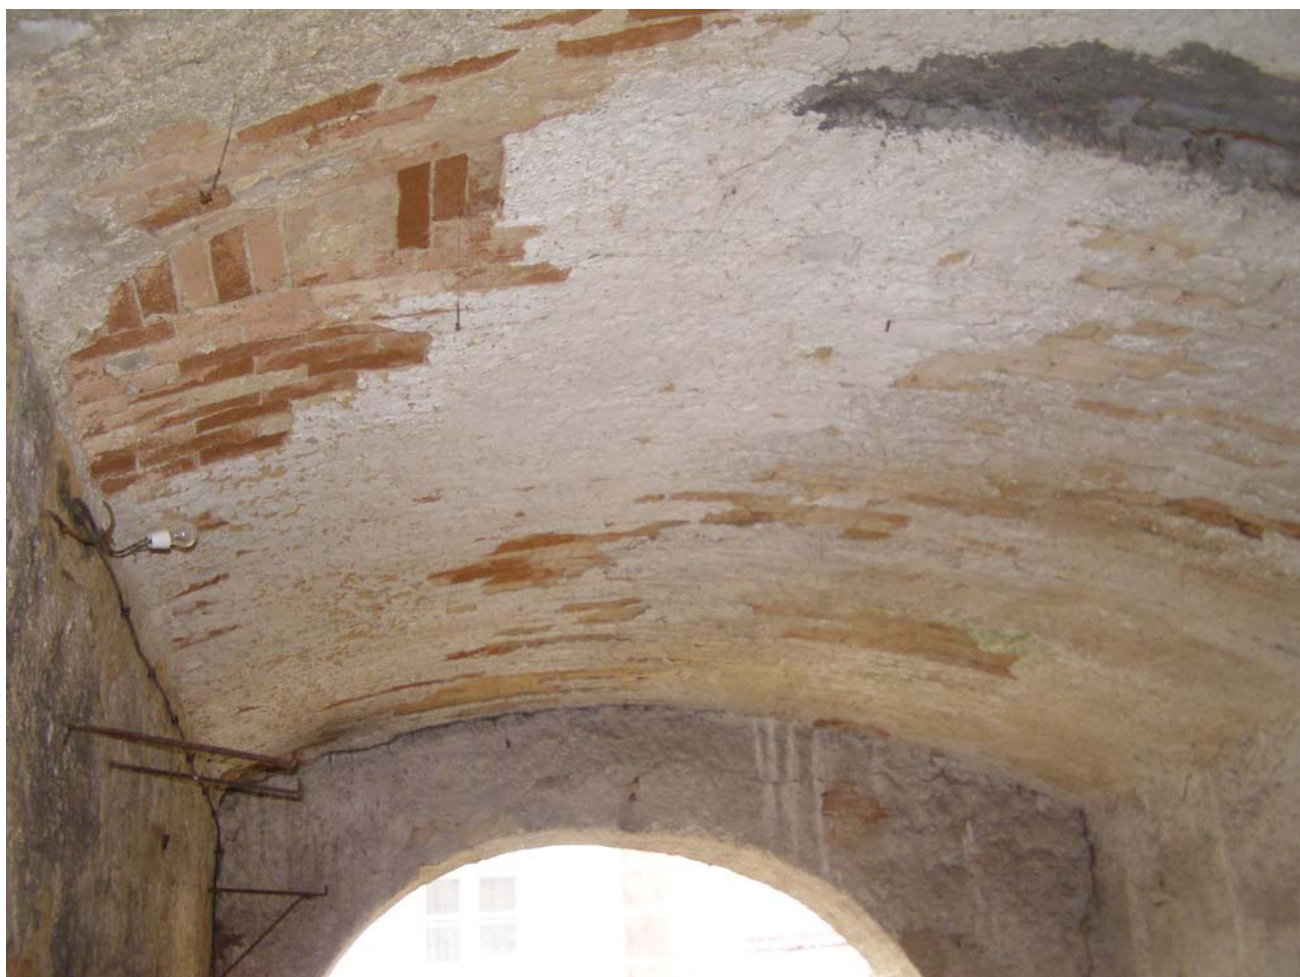
11. NARUŠENÁ CIHELNÁ KLENBA V MÍSTNOSTI 1.03

12. NARUŠENÁ CIHELNÁ KLENBA V MÍSTNOSTI 1.03

Pokleslá část cihelné klenby v místnosti 1.03 bude rozebrána a následně přezděna do původního tvaru. Při rozebírání budou dobré cihly očištěny a uschovány k opětovnému použití pro dozdění klenby.

V místnosti 1.03 bude z plných cihel P20/MVC2,5 dozděna snesená část klenby, kdy bude dodrženo původní vzednutí. Klenba bude zděna na dřevěné bednění s ramenáty. V rozsahu vyznačeném ve výkresové dokumentaci bude v místnosti 1.01 dozděna klenba tak, aby byla zajištěna stabilita vnitřní nosné zdi a nedošlo k jejímu opětovnému výklonu. Stávající tvar klenby u vstupu na půdu bude upraven tak, aby na ní mohl plynule navázat dozdivaný úsek nové klenby. Dozděním klenby bude stávající otvor na půdu zmenšen a stejně jako dnes bude okraj klenby zpevněn osazením nového stropního trámu. Kolem otvoru na půdu a v místě přezděné klenby místnosti 1.03 budou doplněna keramická dlažba – topinky.
