## **Z n a l e c k ý   p o s u d e k**

Stavebně-mykologický a entomologický průzkum dřevěných konstrukcí krovu usedlosti „Šatovka“  
na adrese V Šáreckém údolí 81/74 Praha 6-Dejvice. Návrh na sanaci.

Zadání znal. posudku: 10.4. 2018  
Posudek zpracován: 17.5. 2018

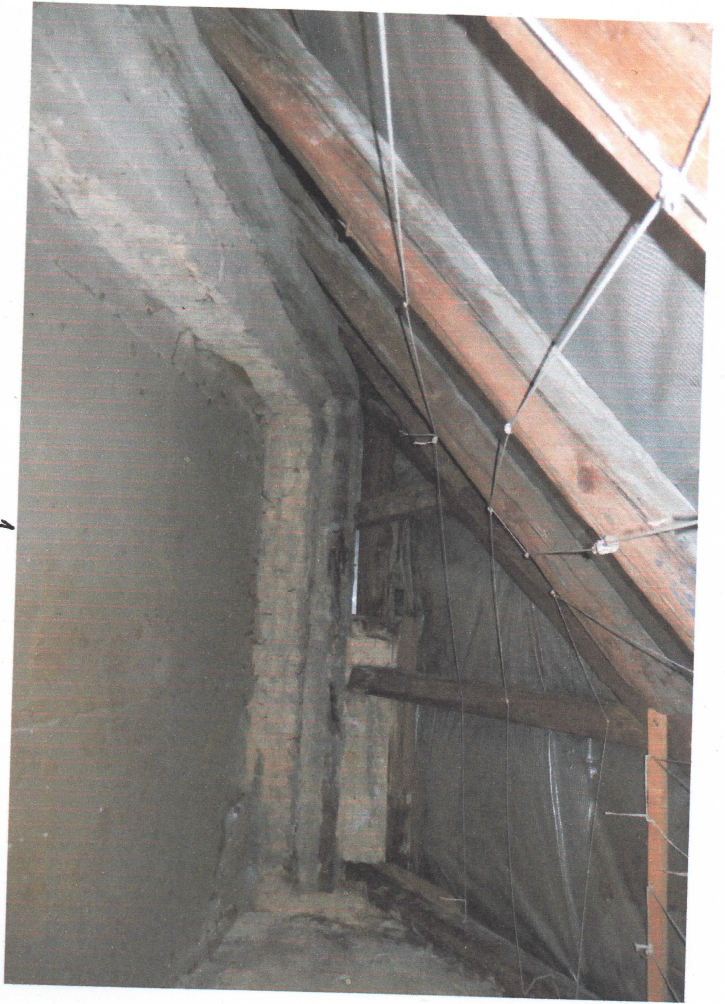
1

1. Pohled na nárožní část krovu A.
2. Viditelná přízdívka v dolní části pozednice a její poškození žírem larev červotoče a místy i tesaříka krovovéhoho.
3. Značné poškození krokve i pozednice u K1 , část C.
4. Pozednice poškozená v celé délce v dolní části žírem larev dřevokazného hmyzu. Celoplošná sanace nezbytná.

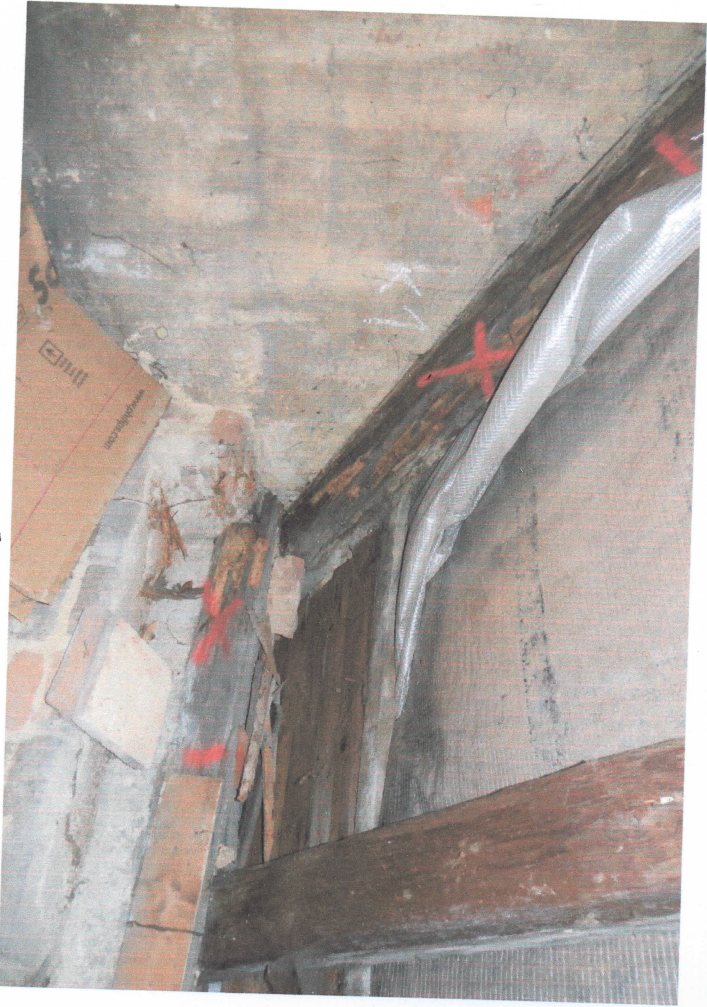
3

| u K1 | 60 | 100 | 4 ! | odstranit část, náhrada<br>odborná sanace |

| K1<br>pata | 80 | 150 | 3-4 | odstranit, náhrada<br>odborná sanace |

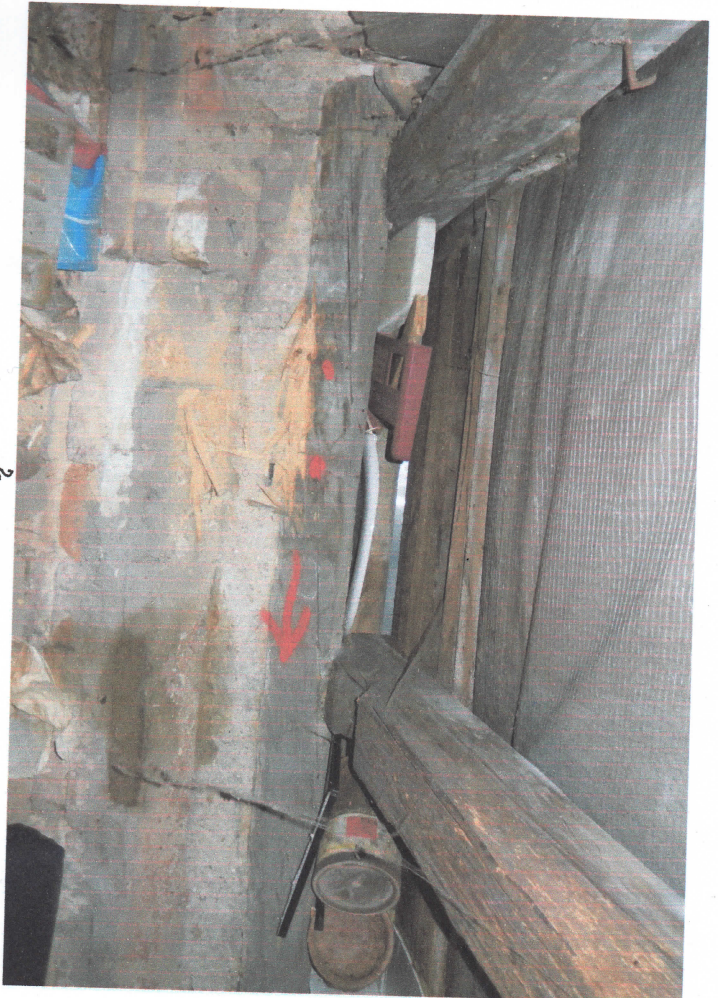
2

Pozednice má v dolní části přízdívku, která musí být odstraněna. Za pozednicí množství stavebního materiálu musí být rovněž odstraněno

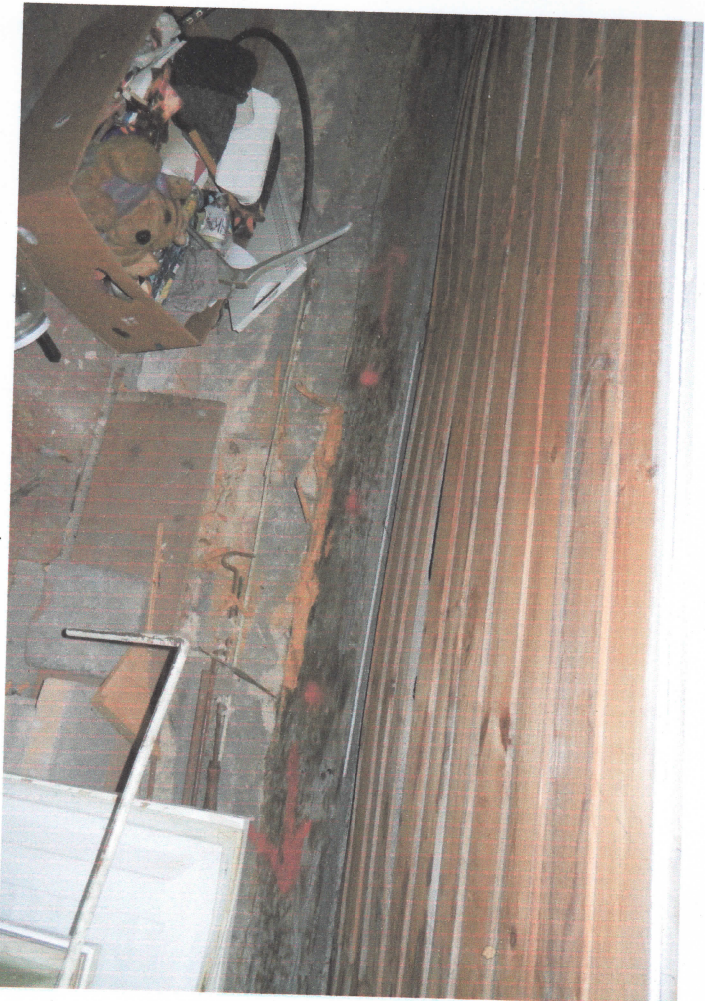
4

| mezi K10-K33 | 5(10) | 22 m | 2 | odborná sanace<br>červotoč, tesařík |

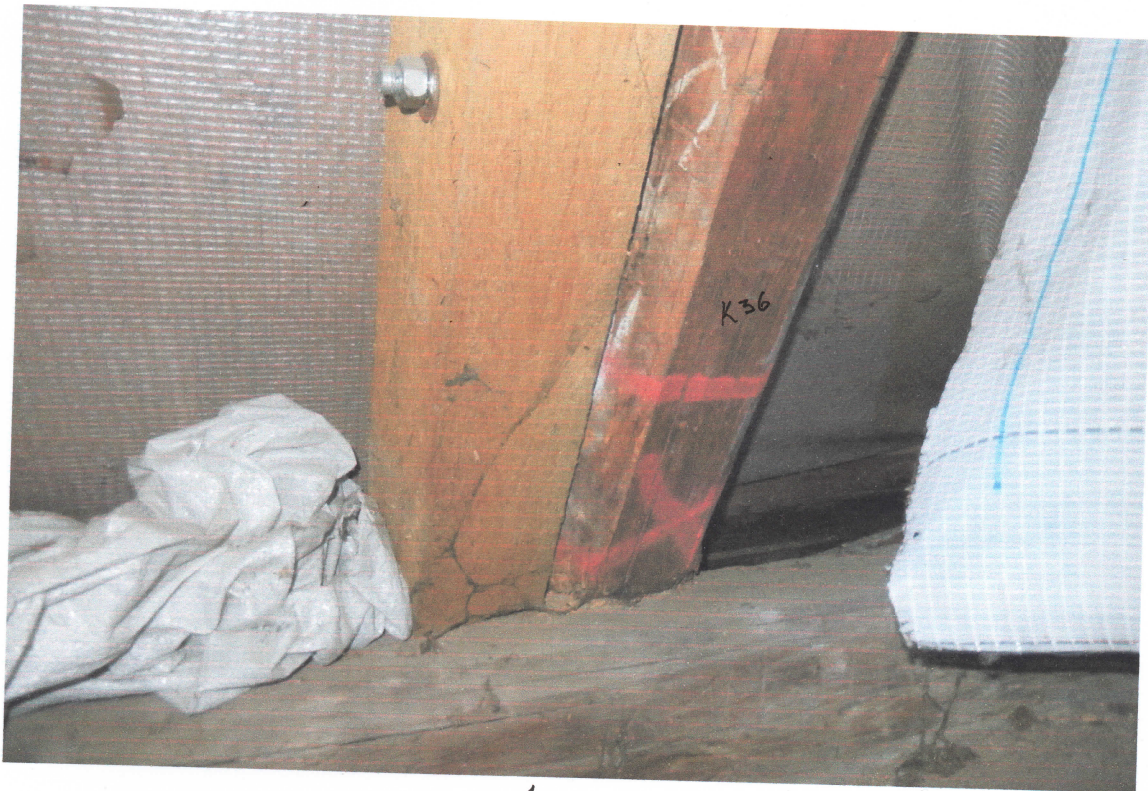
1

| K36<br>pata | 40 | 50 | 3-4 | odstranit, náhrada<br>odborná sanace |

Krokev byla v minulosti zpevněna novým dřevem, aniž byla hnilobná část krokve odstraněna

1. Patní část krokve K 36 poškozená hnilobou koniofory. Krokev v minulosti zpevněna novým neošetřeným dřevem, hniloba ponechána. Část krovu A.
2. Patní část krokve K 38 poškozená hnilobou koniofory sklepní. Krokev v minulosti zpevněna novým dřevem, hniloba ponechána. Pozednice nahrazena novým neošetřeným dřevem. Část krovu A.

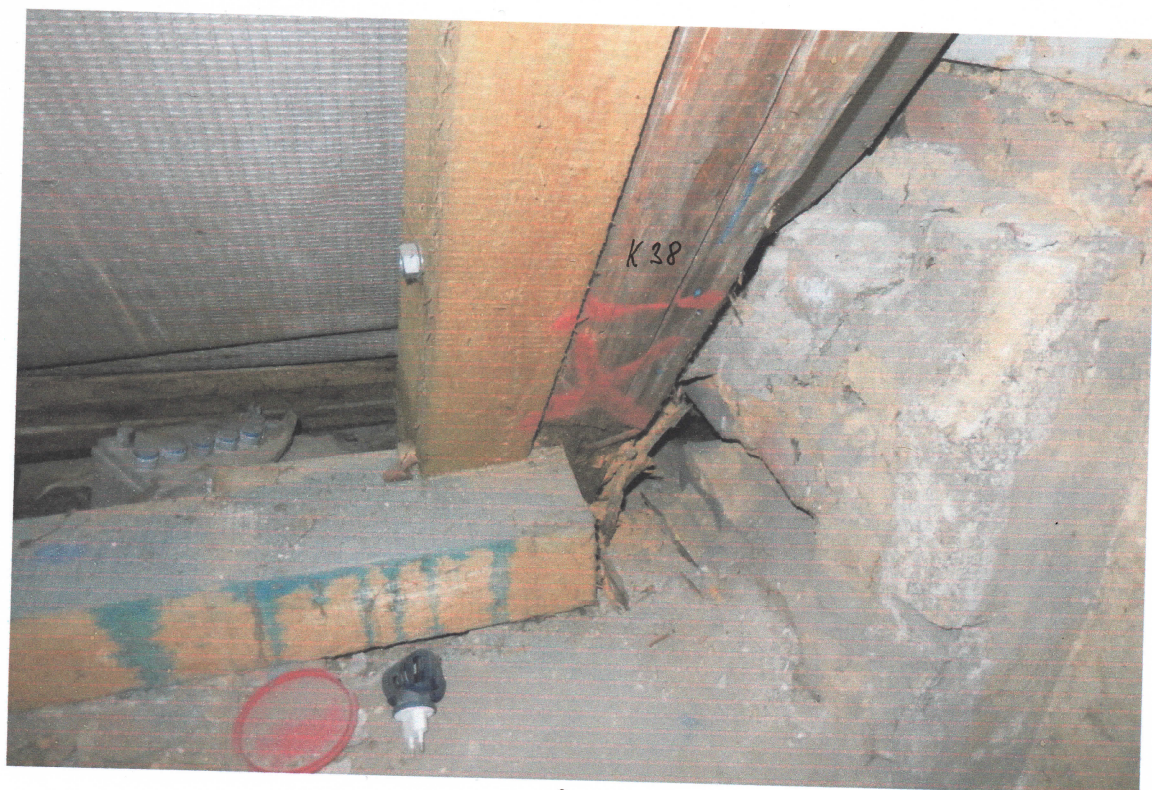
2

| K38<br>pata | 50 | 60 | 3-4 | odstranit, náhrada<br>odborná sanace |

Krokev byla v minulosti zpevněna novým dřevem aniž byla hnilobná část krokve odstraněna

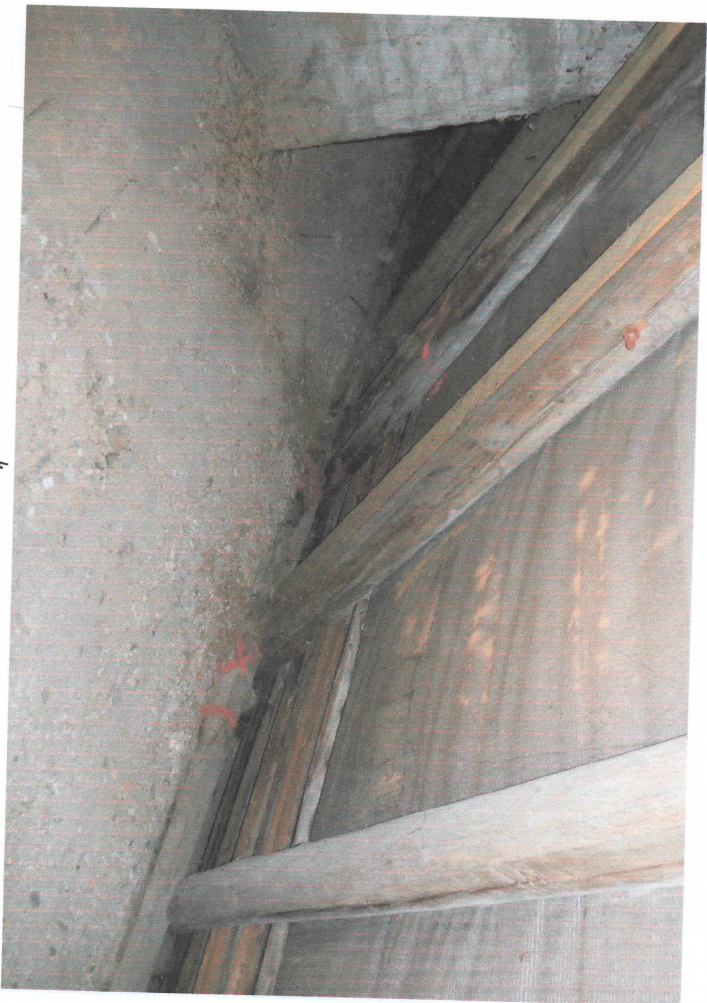
| u B1, B2 | 80 | 200 | 4 | odstranit část, náhrada<br>odborná sanace |

| B1<br>na vaznici | 60 | 150 | 3-4 ! | odstranit, náhrada<br>odborná sanace |

Krokev byla v minulosti zpevněna novým dřevem, aniž byla hnilobná část krokve odstraněna

| B2<br>na vaznici | 60 | 200 | 3-4 ! | odstranit, náhrada<br>odborná sanace |

Krokev byla v minulosti zpevněna novým dřevem, aniž byla hnilobou zasažená část krokve odstraněna.

1. Část B krovu nad půdní vestavbou.
2. Část B krovu nad půdní vestavbou.
3. Část B krovu nad půdní vestavbou.
4. Část B krovu nad půdní vestavbou s napadenými prvky- vaznice krokve B1 a B2 osedlané na vaznici.
