PLÁN NA PŘÍSTAVBU A ADAPTACI UVEDLOSTI „ŠATOVKA“ Č.P. 81, PRO P.B. FAJKE V DOLNÍ ŠÁRCE U PRAHY,

# DŘEVĚNÝ TRÁMOVÝ STROP

sonda: S4, část C

umístění sondy: 3. NP  
PŮDA

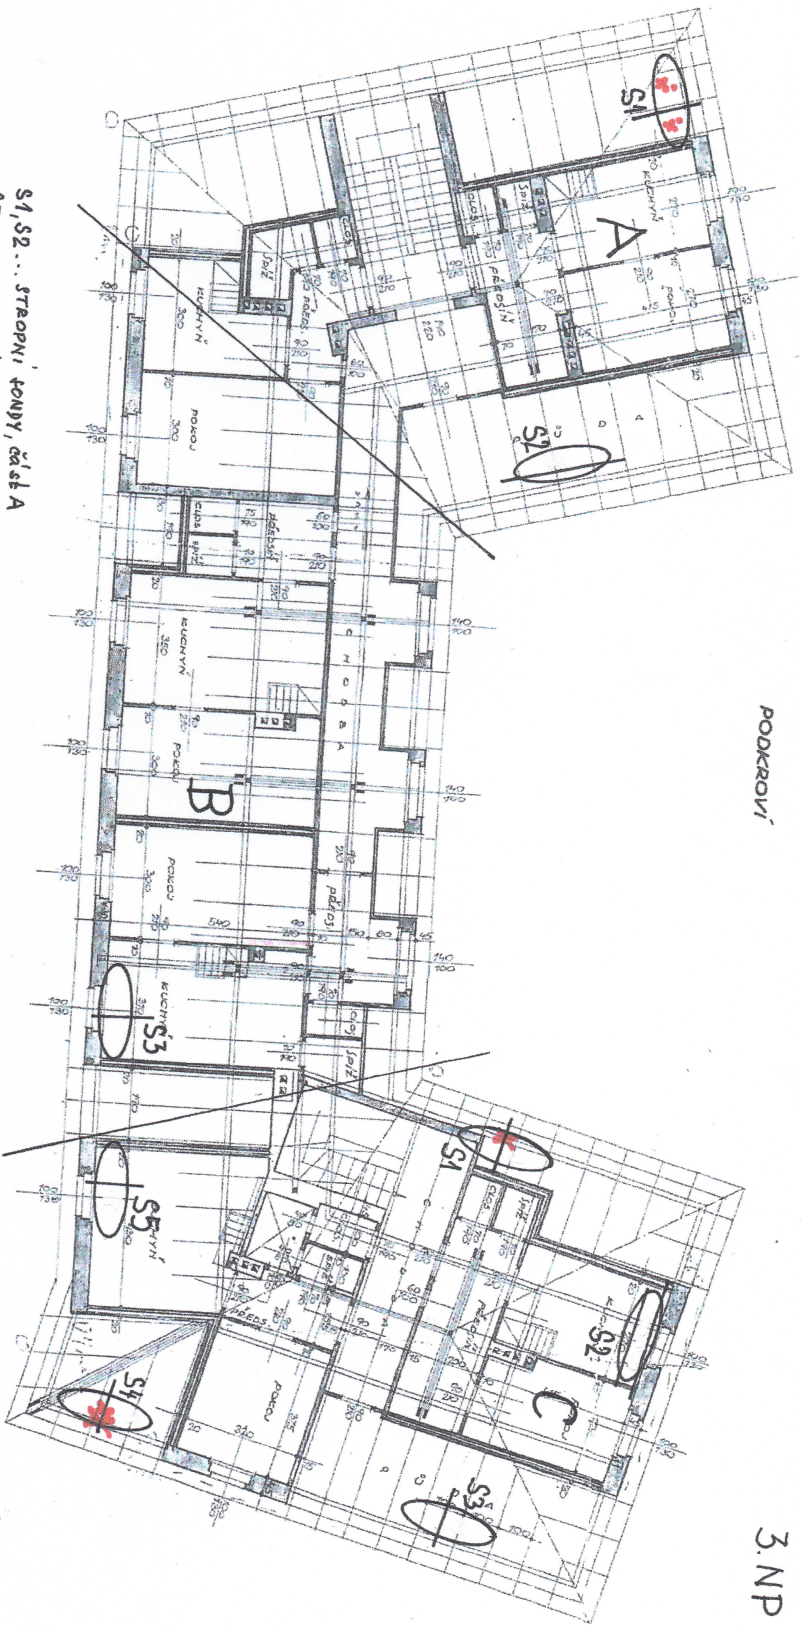
3. NP

S1, S2... STROPNÍ TONDY, část A  
 S3 ... STROPNÍ TONDA, část B  
 S1-S5 ... STROPNÍ TONDY, část C

- xxx ... Závažné poškození dřevěných prvků biotickými škůdci (výměna prvku nebo jeho části, případně statické zpevnění)
- ... Poškození dřevěných prvků biotickými škůdci (odborná sanace)

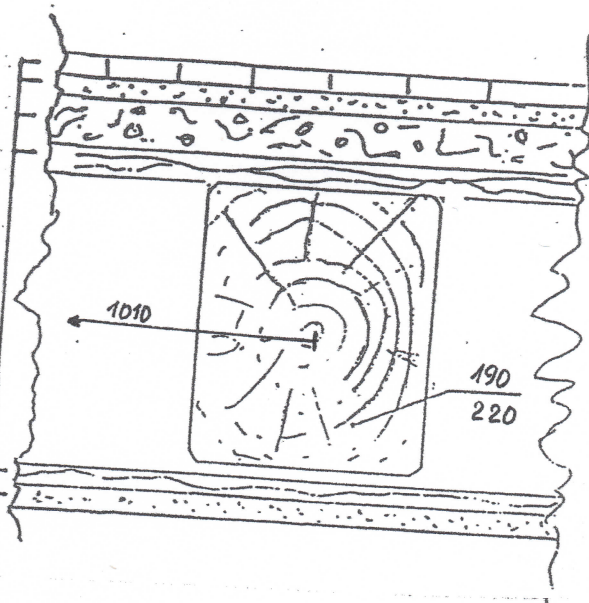
Foto III/4,6

zhlaví trámu

hniloba - dřev. hmyz  
v délce ... 600 ...  
(vyšrafováno)

Biotičtí škůdci: dřevomorka domácí; převážně dřevokazný hmyz (tesářík, červotoč)

zhlaví trámu 3  
záklop 3

zhlaví trámu 40  
záklop 20

zhlaví trámu 13,5  
záklop 13,0

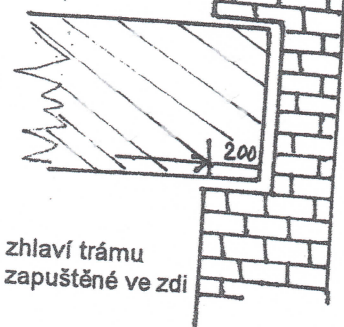
zhlaví trámu  
zapuštěné ve zdi

- půdovky 30
- maltové lože 10
- stavební suť 40
- záklop 30
- dřevěné podbití
- rákosová omítka
