**Zpráva o rizicích**  
**Dopravní podnik města Brna, a. s.**  
**Sídlo: Hlinky 151, Brno**  
**Místo pojištění: viz níže v textu**

Předkládá:  
RENOMIA, a. s.  
Zpracoval:  
Ing. Tomáš Tragan, Ph.D., MIFireE

duben 2018

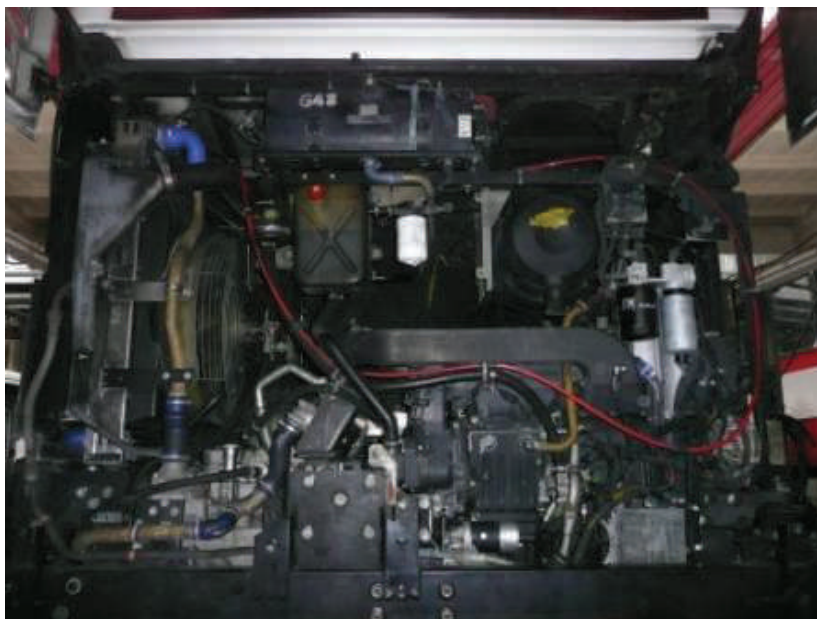
Ke snížení rizika požáru u přepravních jednotek přispívá i fakt, že jsou do autobusů montována stabilní hasící zařízení pracující na principu hasících přístrojů spojených plastovou hadičkou, která při prohoření, či deformaci nadměrným teplem spustí hašení.

*Obrázek 1: SHZ v motorovém prostoru autobusu, viz červená hadička*

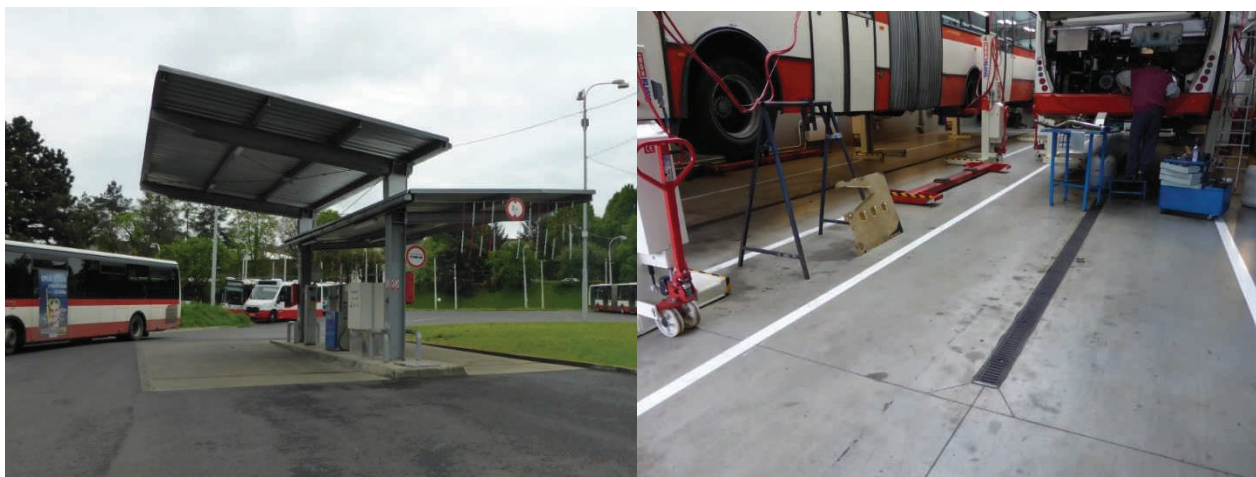
*Obrázek 7: ČS nafty, ukázka rekonstrukce podlah servisních hal*

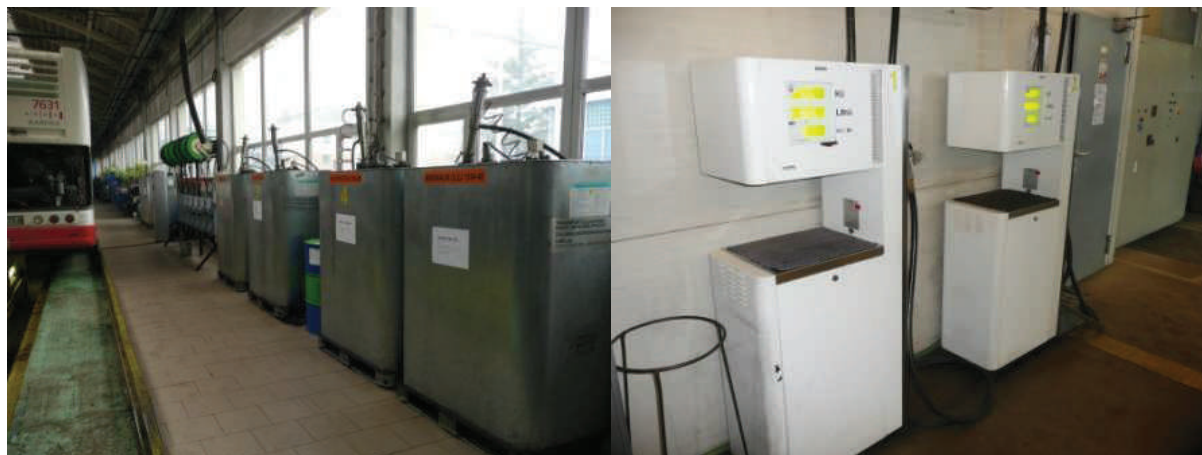
Obrázek 8: Doplňování provozních kapalin v objektech 2 a 3

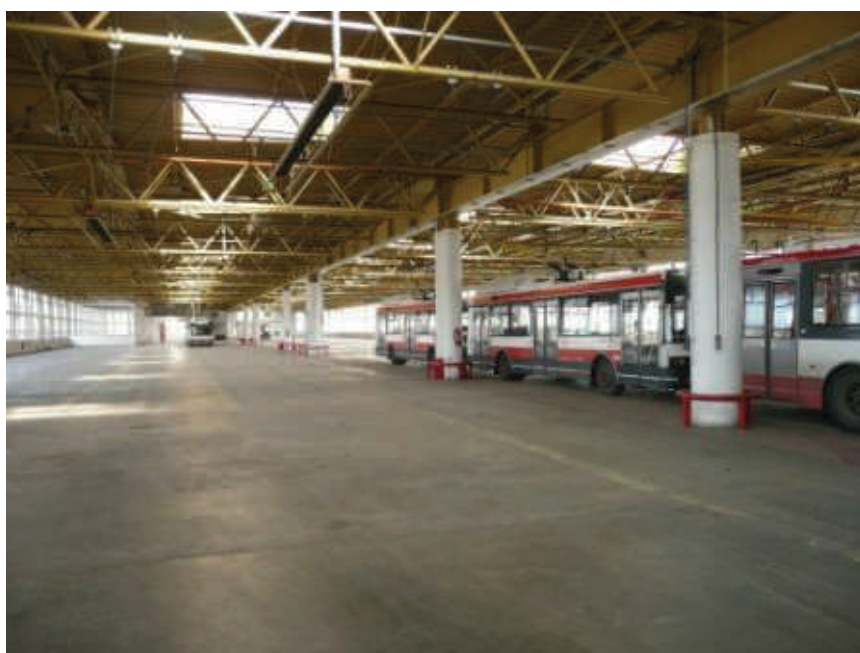
Obrázek 9: Stání trolejbusů

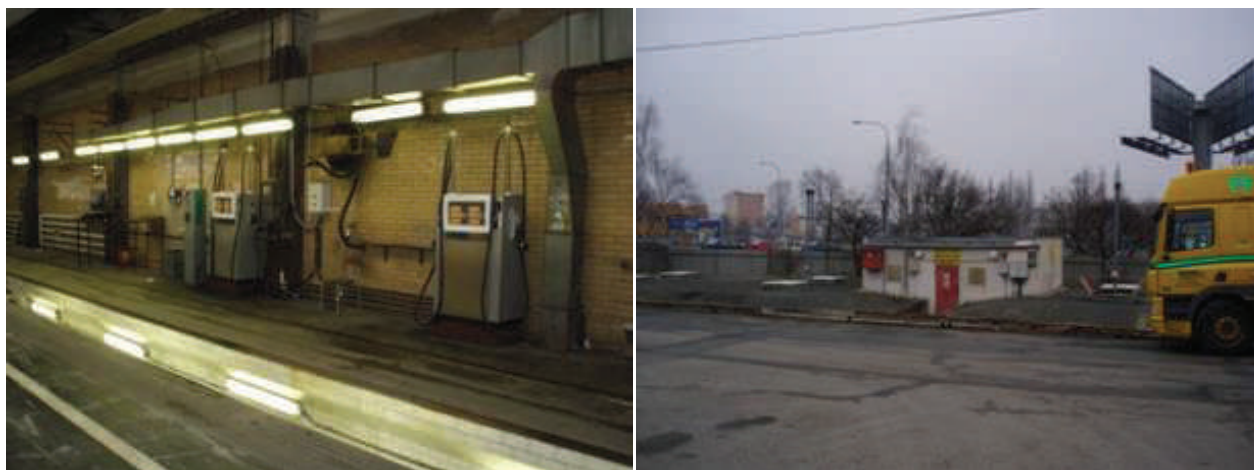
*Obrázek 10: Doplnění nafty a venkovní zásobníky nafty*

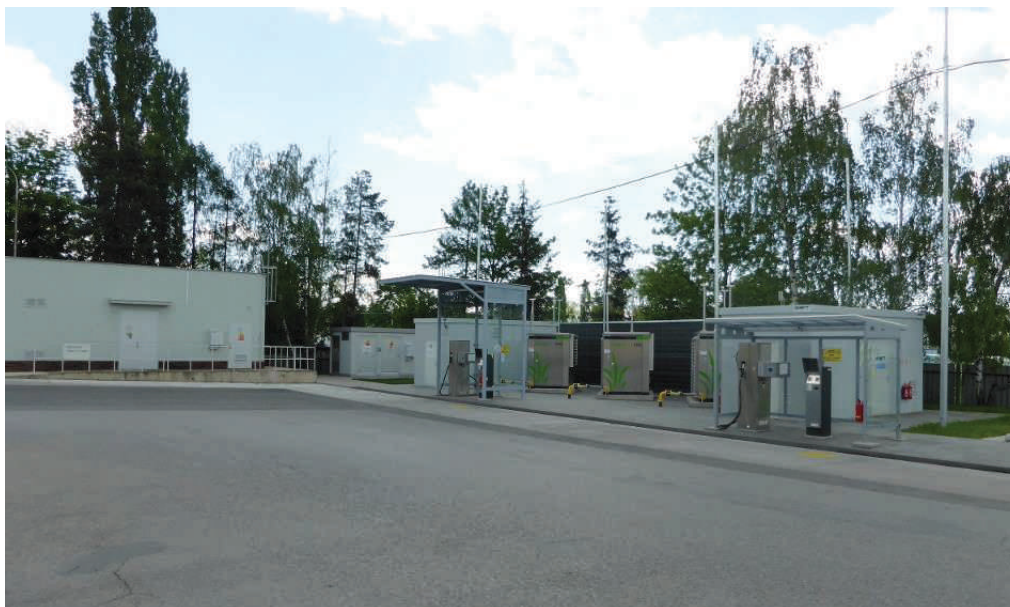
Obrázek 11: Čerpací stanice CNG

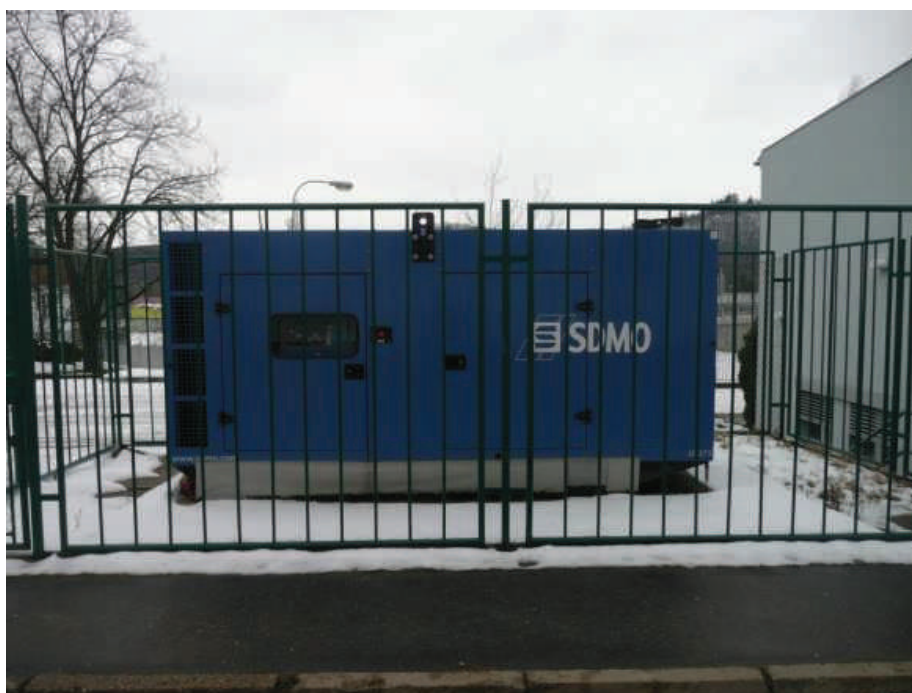
| Pisárky | |
|---|---|
| Zálohování | Diesel agregát pro potřebu centrální serverovny s automatickým spuštěním. Testováno měsíčně. |

Obrázek 12: Diesel generátor
