## Mykologický posudek

**Liběchov, kaple sv. Ducha a Božího Hrobu**

protokol číslo: **19004**

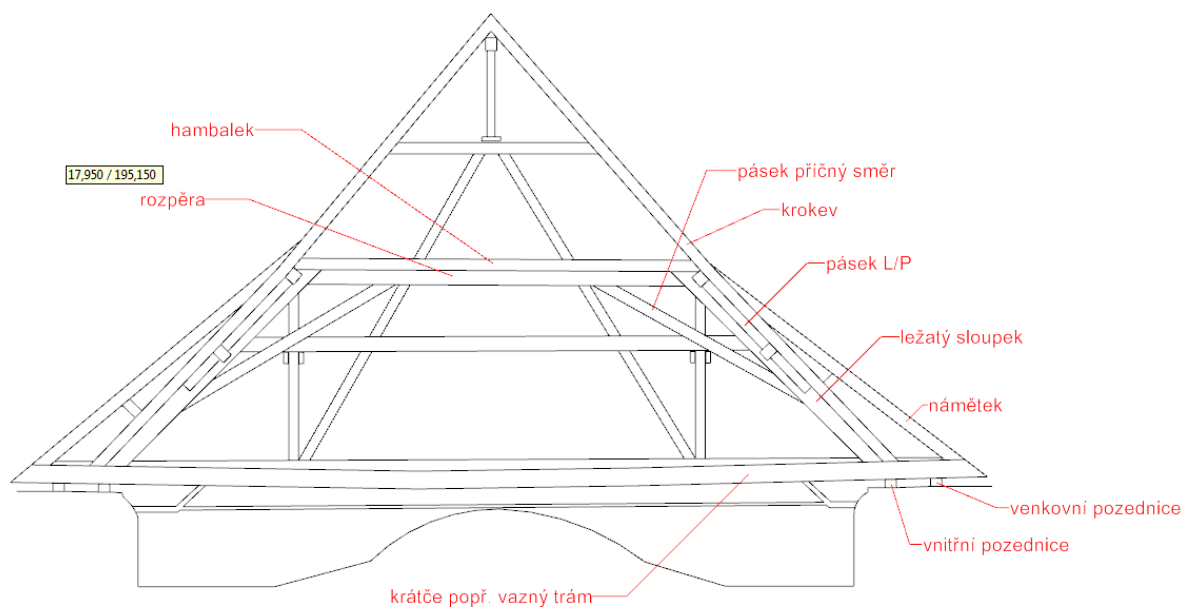
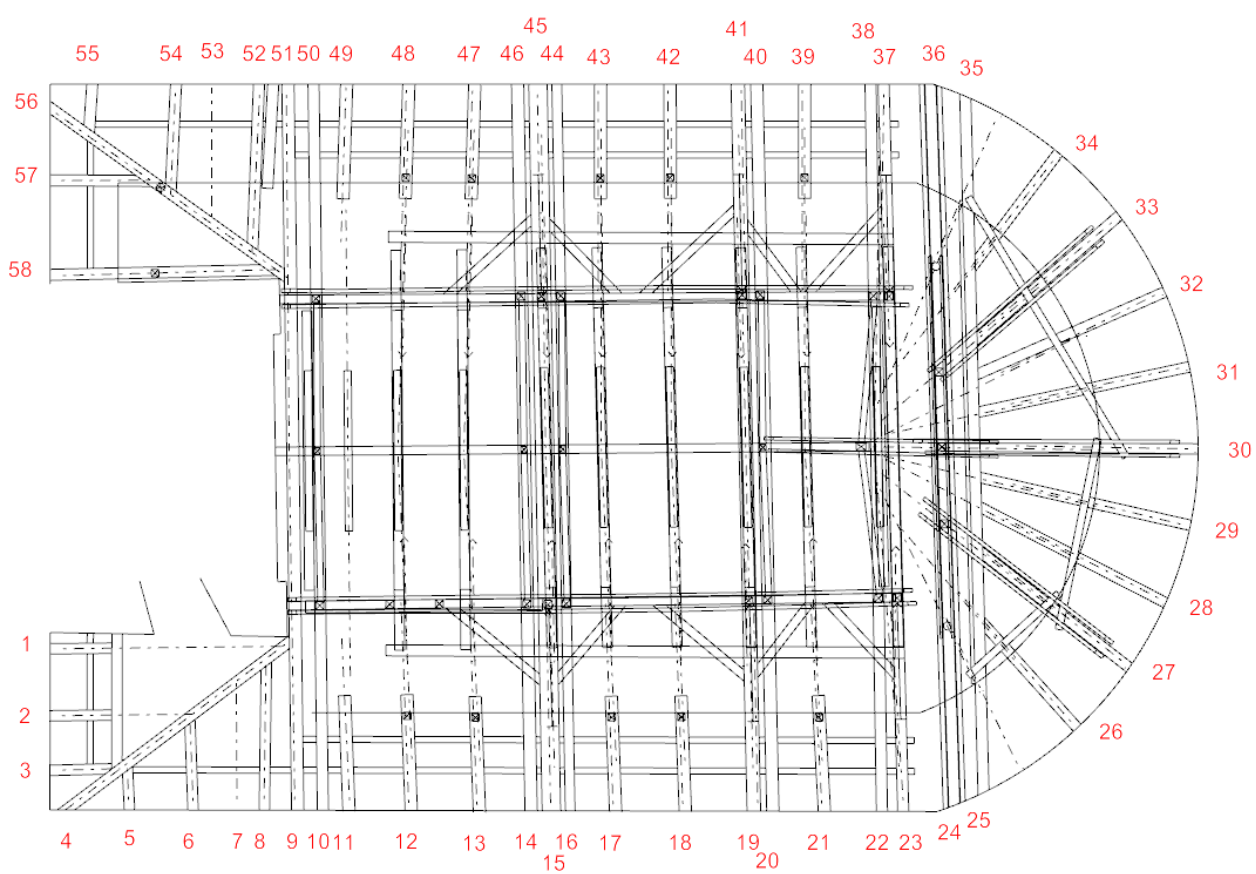
**konstrukce krovu kostela s číselnými pozicemi**

- číslování jednotlivých poškození dle Půdorysu krovu,
- u přístupných prvků jenž nejsou nijak číselně označené lze hodnotit jejich poškození do stupně B lokálně C
- u prvků, které byly v době průzkumu nepřístupné (z bezpečnostního či technického hlediska), lze očekávat, vzhledem k okolním konstrukcím, jejich poškození až do stupně C lokálně nelze vyloučit poškození do stupně D
- u délek prvků je možné lokální zhoršení až o jeden stupeň poškození
- poškození prvku označené např. D/C označuje prvek jenž je ve spodní části (např. zhlaví, osedlání, ... ..) poškozen do stupně D a horní část prvku (např. délka krokve) je poškozena do stupně C

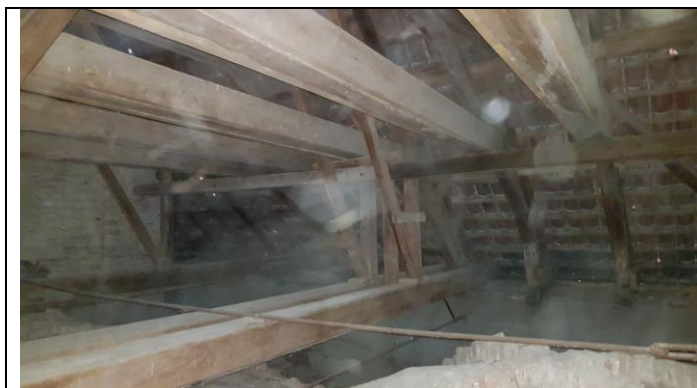
obr.1- konstrukce krovu s vloženou konstrukcí

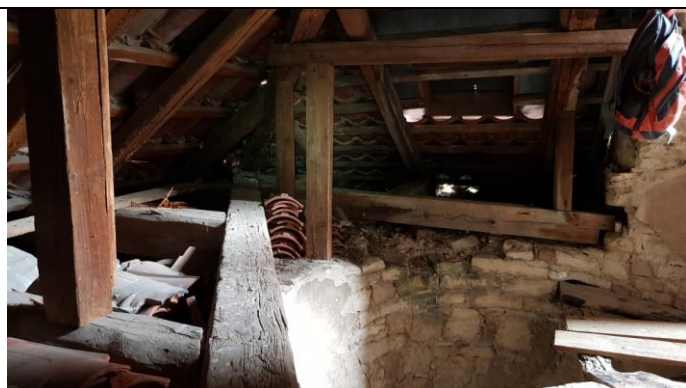
obr.2 – konstrukce krovu nad schodištěm

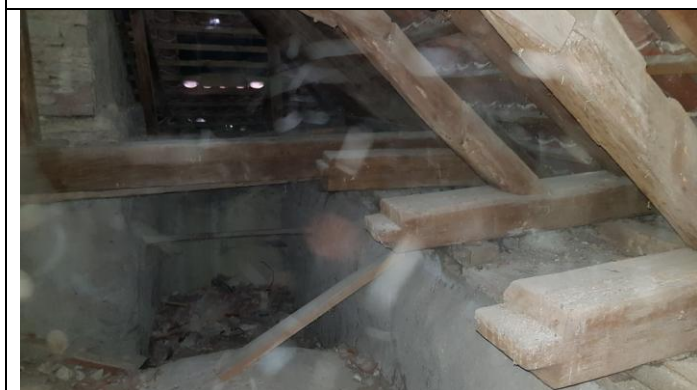
Průzkumem byl zjištěn dřevěný hambalkový krov s ležatou stolicí. Konstrukce krovu je ojedinělá a to tím, že oproti obdobným barokním hambalkovým konstrukcím v konstrukci chybí výměna vazných trámů, byť některá krátkata jsou připravena (jsou osazena čepem) k osazení do výměny vazných trámů. Dále konstrukce krovu nese stopy po úpravách tvaru zastřešení. Z pozic a tvaru zakončení krokví v části u věže se lze domnívat, že původní zastřešení bylo sedlové s valbou směrem k věži kostela. Následná provedená úprava konstrukce (odstranění valby) je pak zhotovena "provizorním" způsobem. Pro zajištění stability historické konstrukce krovu je původní konstrukce doplněna o novodobou konstrukci, která zajišťuje stabilitu původní výrazně v patě poškozené konstrukce. Vložením této nové konstrukce v kombinaci s poškozením původní konstrukce dochází nebo došlo k uvolnění spojů v původní konstrukci. Dále je třeba poznamenat, že konstrukce krovu nad presbytářem nese též známky starší tesařské opravy, která je k dnešnímu dni již poškozená. Krytinu tvoří prejzová krytina na latě.

obr.3 – krátkata s chybějící výměnou VT

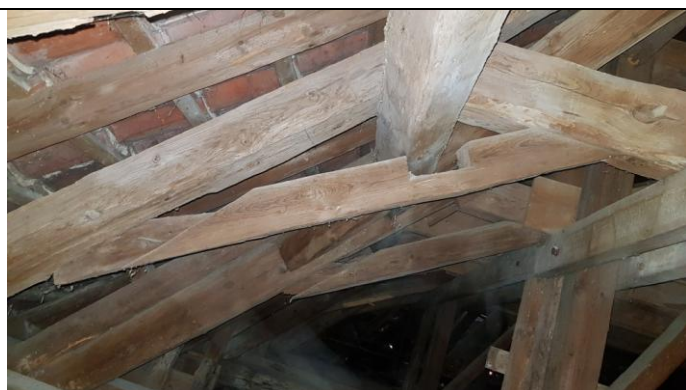
obr.4 – uvolněné spoje konstrukce

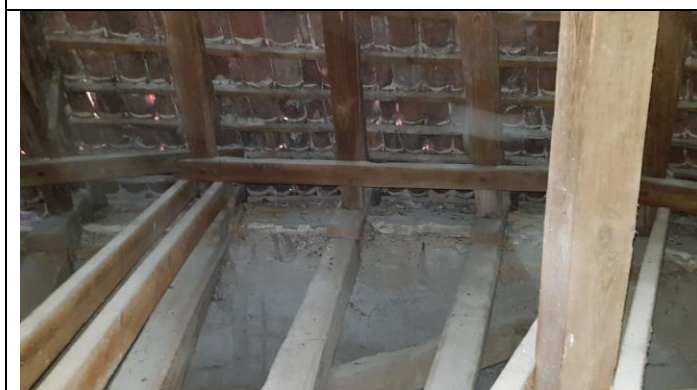
obr.5 – konstrukce paty krovu nad presbytářem

Doporučujeme při rekonstrukci zpřístupnit v době průzkumu nepřístupná zhlaví vazných trámů a krátkat (část nad presbytářem), které mají fyzický kontakt se zdivem, zhodnotit jejich stav a to na základě zjištěných poškození.

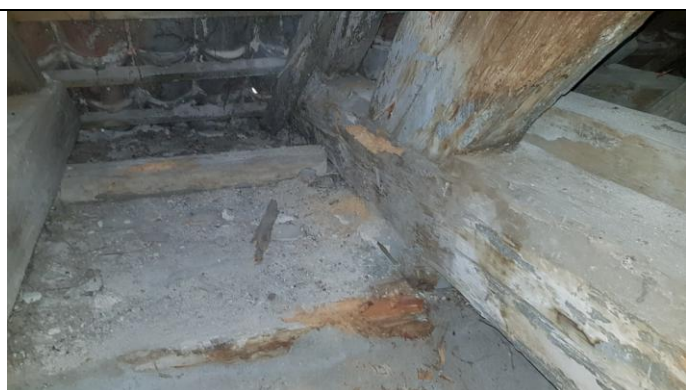
Konstrukce krovu kostela: prvky v délkách jsou poškozeny povrchově s lokálním hloubkovým poškozením, pata krovu původní historické konstrukce je převážně poškozena hloubkově. Konstrukce pomocná vložená je povětšinou bez vážných poškození. Krov věže kostela byla pro účely mykologického průzkumu nepřístupný. Střešní plášť je na hranici své životnosti.

obr.6 – poškozená pata hlavního krovu

- poškozené prvky popř. části prvků do stupně CD, D a pozednice do stupně C odstranit z konstrukce v celém rozsahu poškození vč. cca 0,5-1bm vizuálně nepoškozené části samotného prvku. Náhradu odstraněné části doporučujeme provést výměnou za stejný nový prvek popř. v případě lokálního poškození provést dřevěnou protézu chemicky ošetřenou dle postupu pro poškození do stupně B
