**ZPRÁVA O DIAGNOSTICKÉM PRŮZKUMU VOZOVKY**  
**Armádní ulice - Milovice**  
**km 0,000 – 1,600**

Městský úřad Milovice  
nám. 30. června 508  
289 23 Milovice - Mladá

NIEVELT-Labor Praha, spol. s r.o.  
Houdova 18  
158 00 Praha 5

Na základě Vaší objednávky provedla naše společnost diagnostický průzkum vozovky Armádní ulice v Milovicích v km 0,000 – 1,600. Přesná lokalizace úseku byla určena dle zadání objednatele. Cílem diagnostických prací bylo určit skladbu asfaltového souvrství a určit příčinu tvorby poruch na povrchu vozovky.

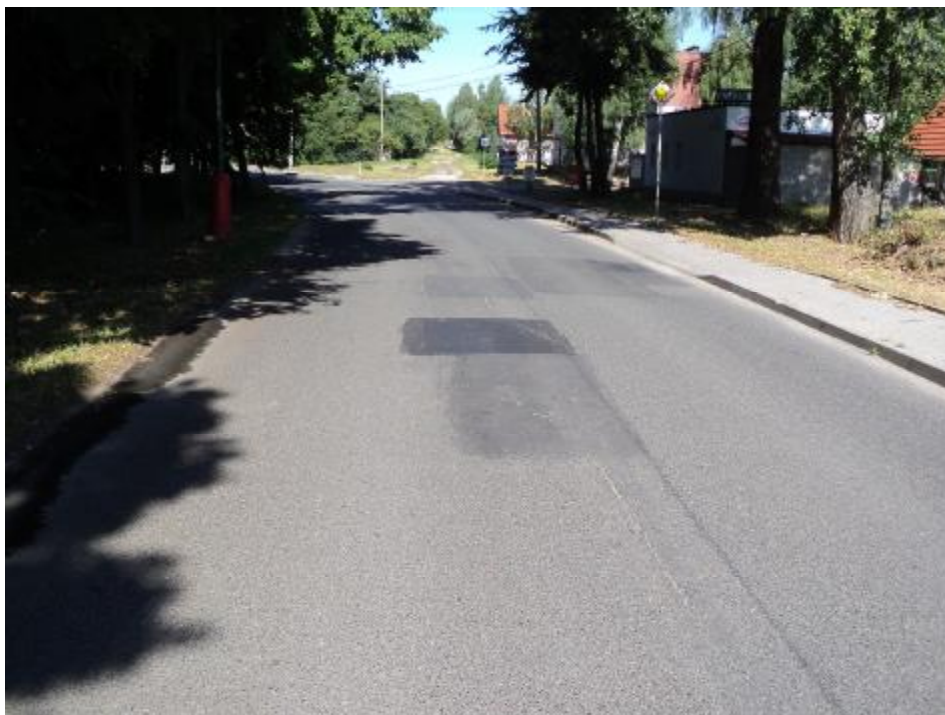
Trhlina široká podélná, vysprávký – km 0,050.

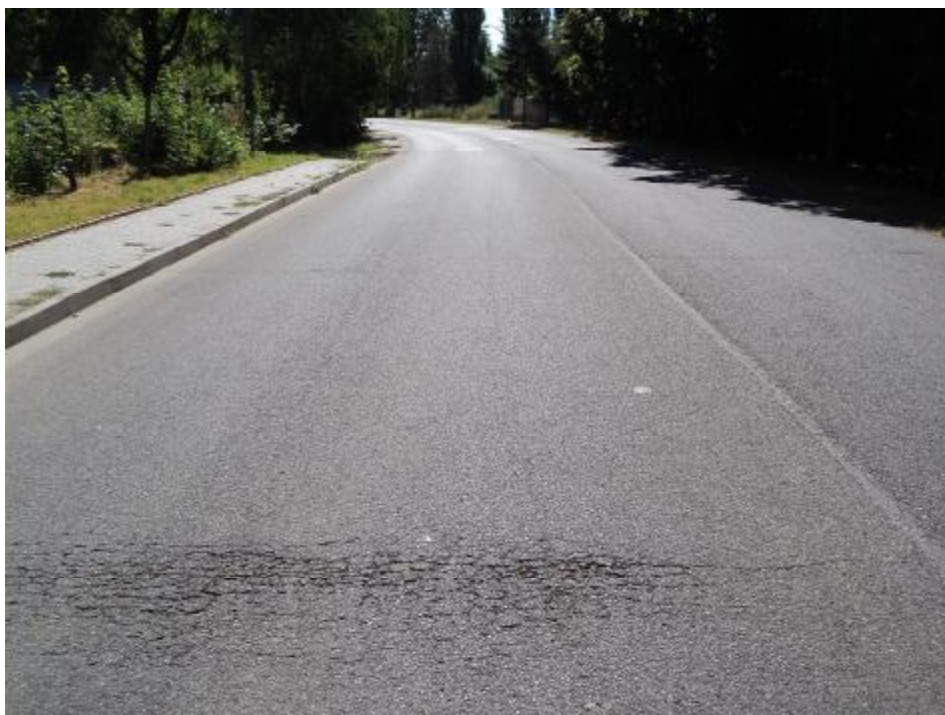
Síťové trhliny, vyjeté koleje – km 0,400.

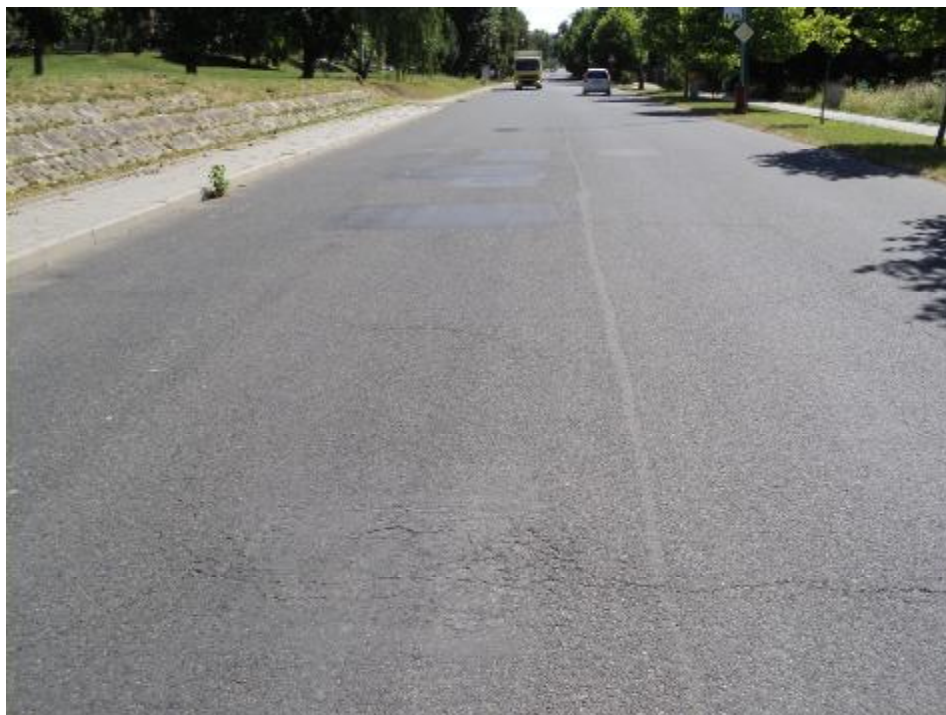
Trhlina široká příčná, síťové trhliny – km 0,800.

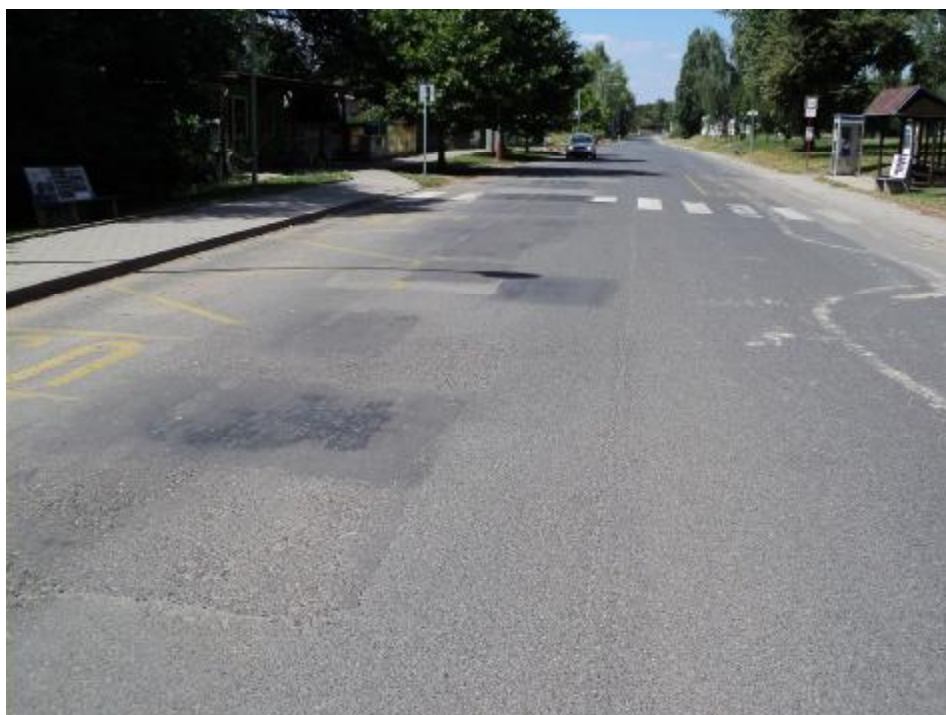
Hlubková koroze, vysprávkvy – km 1,000.

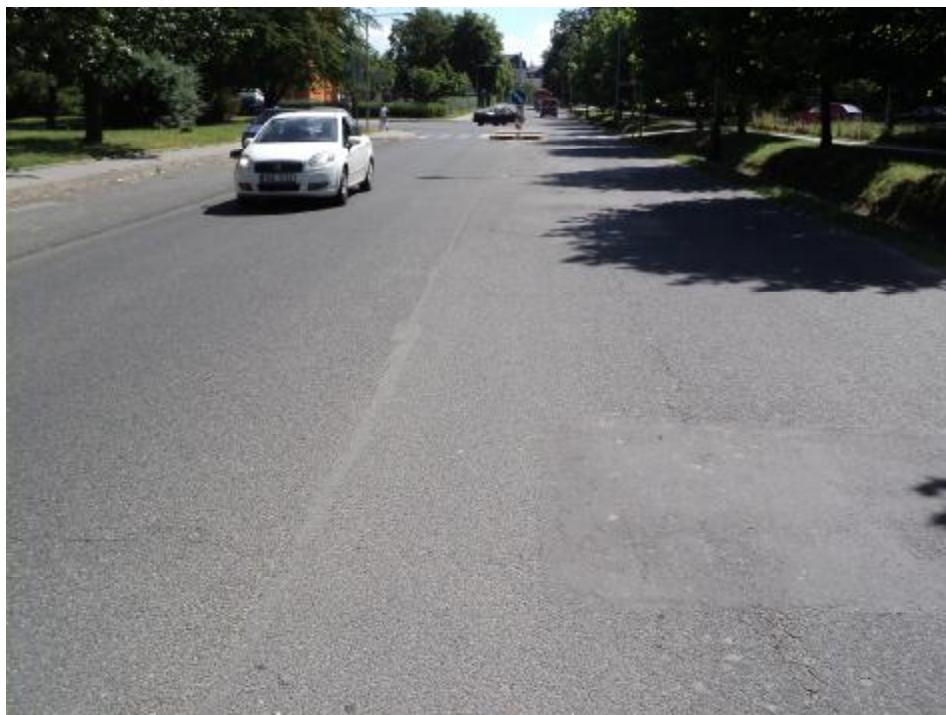
Trhlina široká podélná – km 1,200.

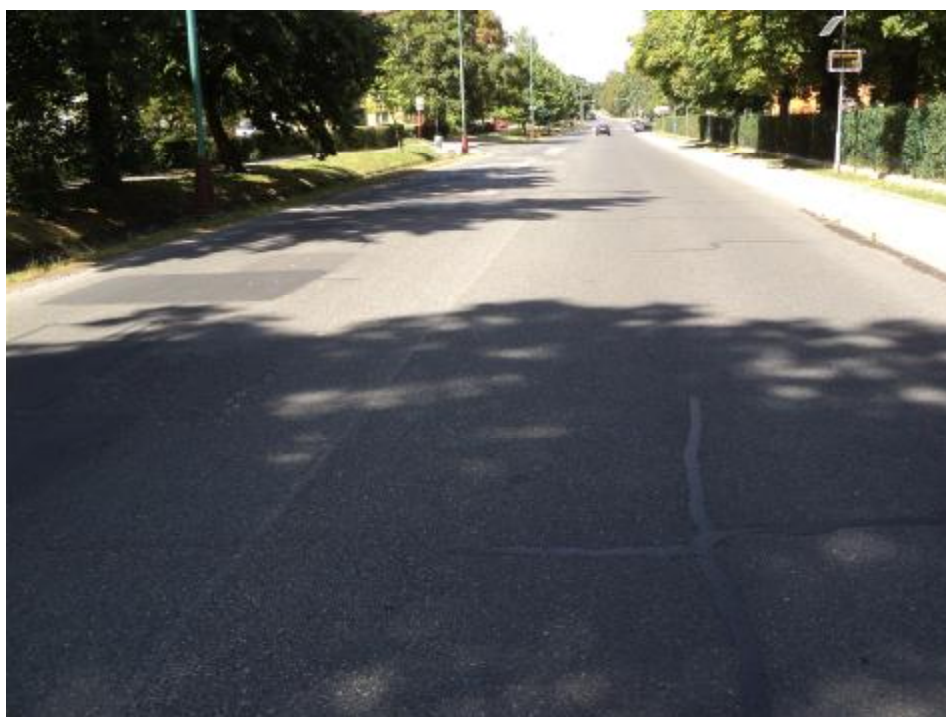
Trhlina rozvětvená příčná, vysprávký – km 1,500.

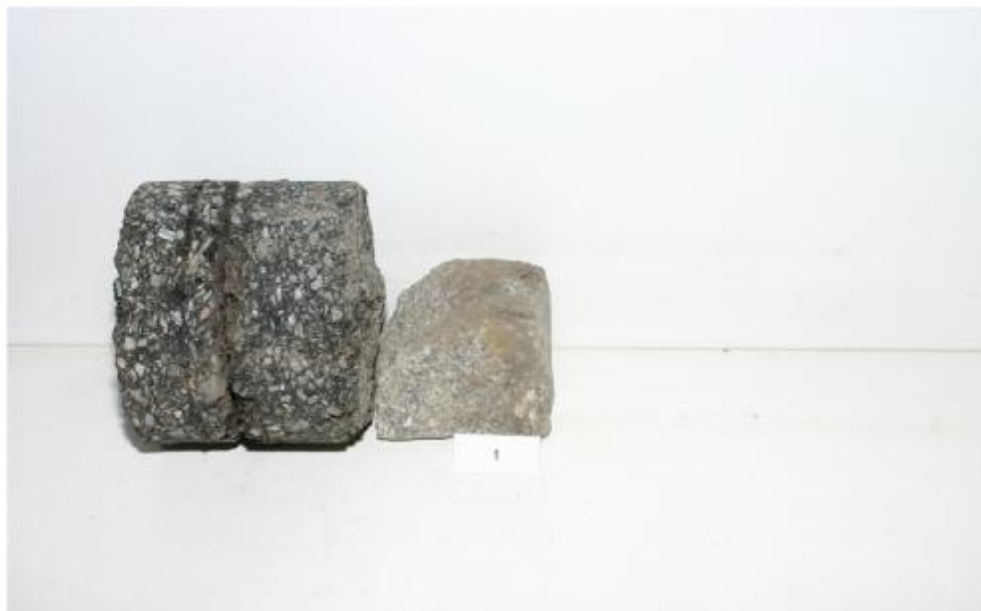
VÝVRT č. 1 - staničení km 0,050 P

nespojeno

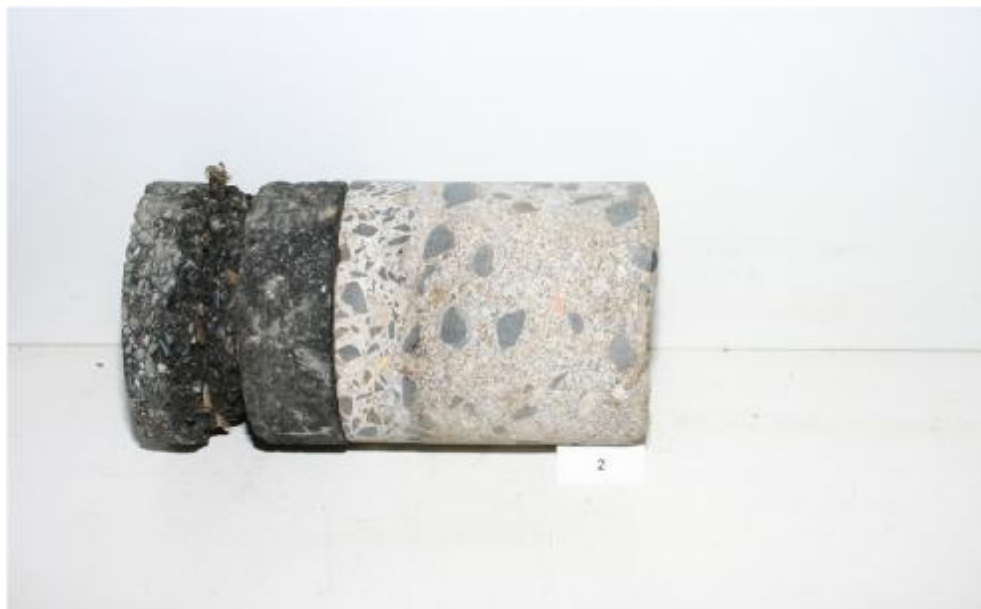
VÝVRT č. 2 - staničení km 0,400 P

nespojeno

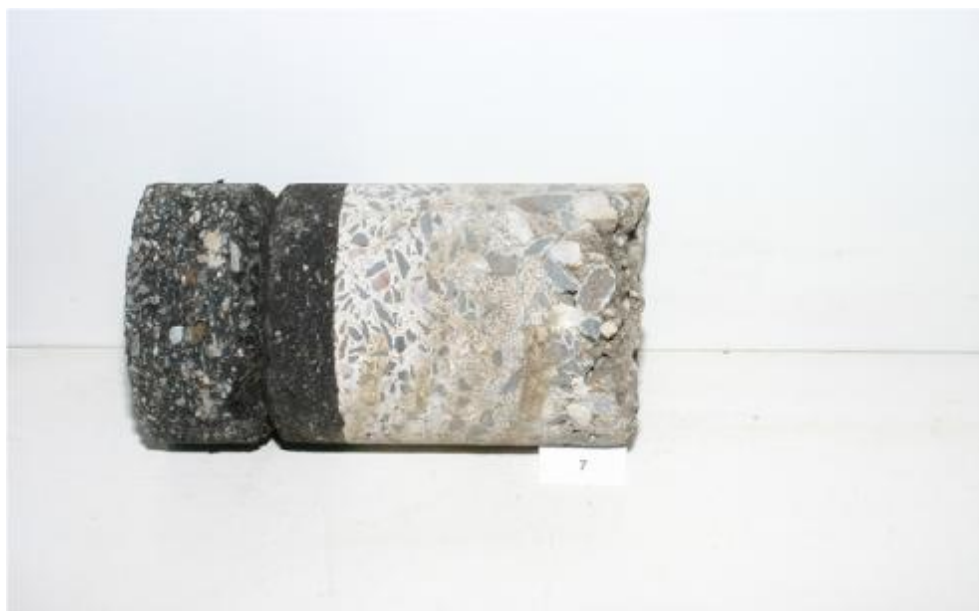
VÝVRT č. 7 - staničení km 0,500 L

nespojeno

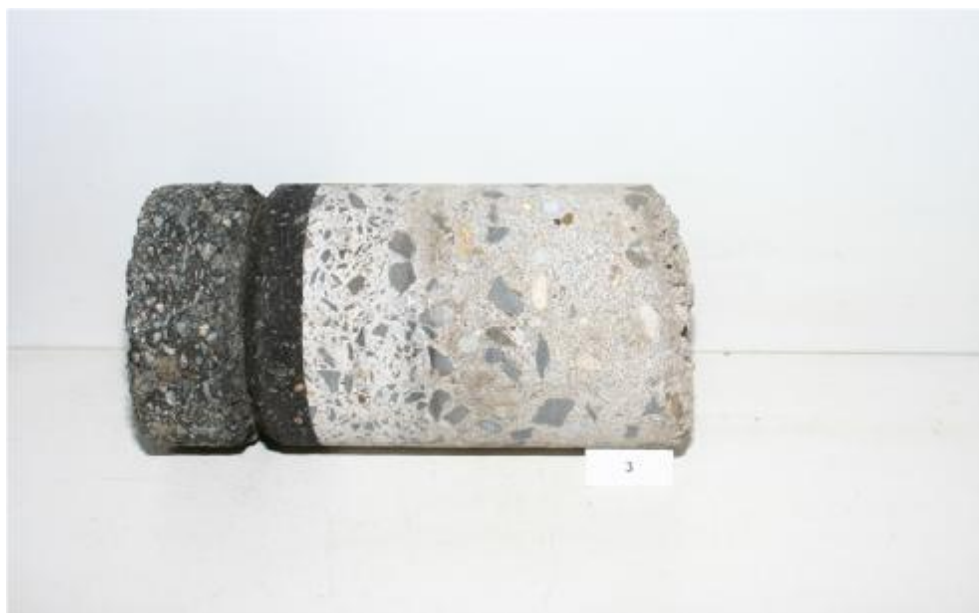
VÝVRT č. 3 - staničení km 0,800 P

nespojeno

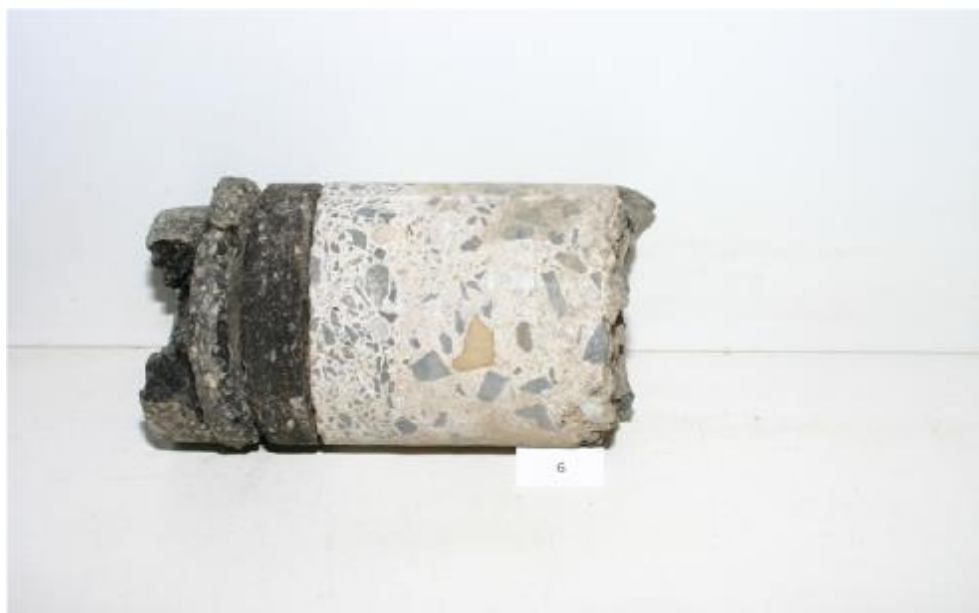
VÝVRT č. 6 - staničení km 1,000 L

nespojeno
