DETAIL OPRAVY M18– DOPLNĚNÍ SPADLÉ KAMENNÉ HLAVY ZÍDKY

| AKCE : HOLEČKOVY SADY V TÁBOŘE,RENTALIZACE | | DATUM : 11/2012 | VÝKR.Č.:<br><br>18 |
| VÝKRES : DETAIL OPRAVY M18 | MĚŘÍTKO: 1: 25 | VYPRACOVAL :<br>ING. MIZERA | |

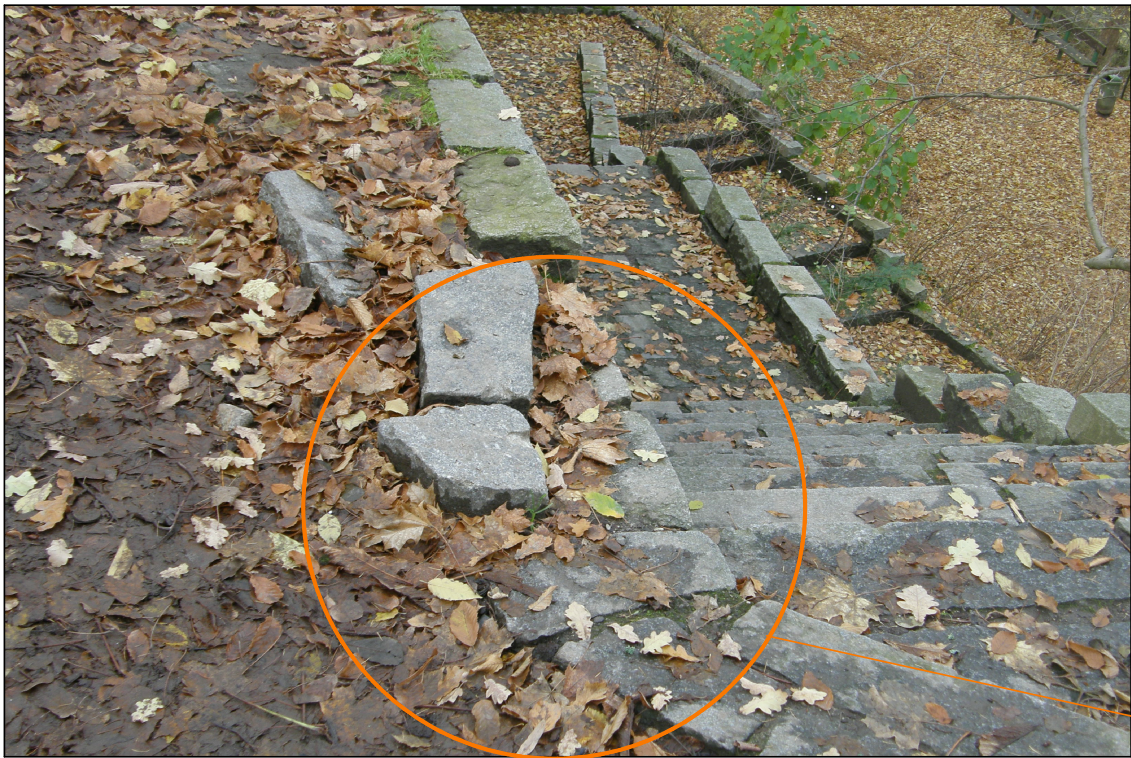
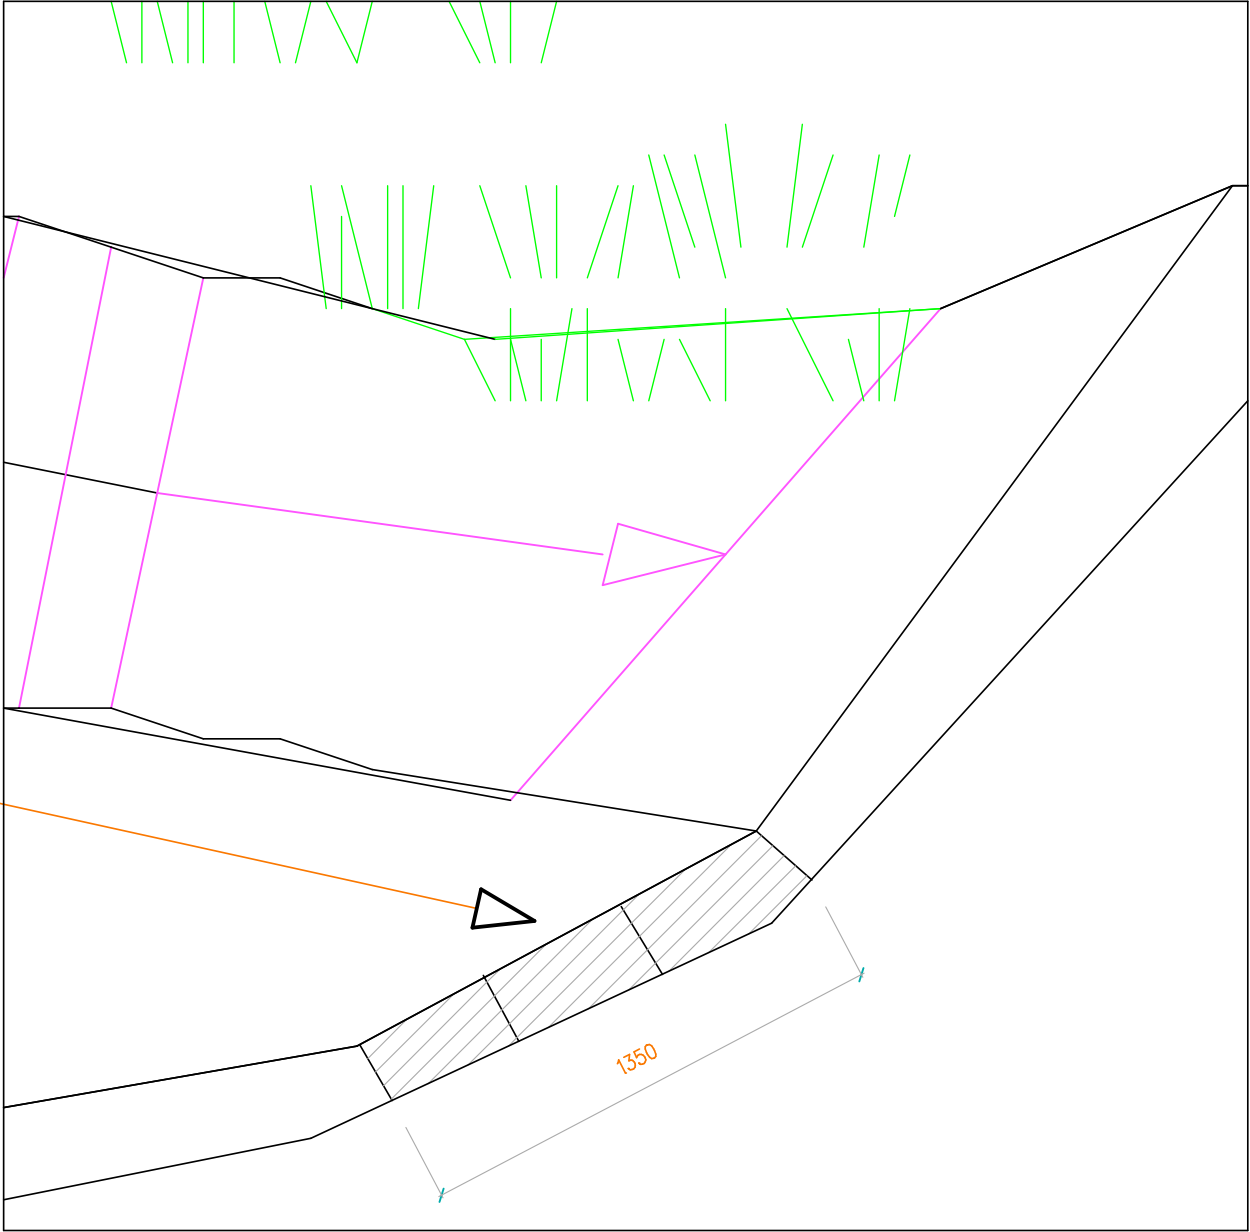
PORUCHA:

–POŠKOZENÁ HLAVA KAMENNÉ ZÍDKY V DÉLCE CCA 1.35 M

ZPŮSOB OPRAVY

- OČIST KAMENY A VYSEKAT PORUŠENÝ BETON
- SPÁRY VYČISTIT STLAČENÝM VZDUCHEM
- DOPLNIT SPADLÉ A UVOLNĚNÉ KAMENY S 30% DODÁVKOU NOVÝCH KAMENŮ
- VYSPÁROVAT NOVĚ POLOŽENÉ KAMENY + 20% NA NAPOJENÍ STARÝCH SPÁR , PLOCHA CCA 0.65 M2
