Stavebně technické posouzení z hlediska vlhkostní  
problematiky včetně koncepce návrhu řešení

**OBJEKT KNIHOVNY, MÍROVÁ 20, KOLOVRATY**  
**dotčené prostory v 1. PP**

Datum provádění prohlídky a místního šetření: **26. 2. a 18. 3. 2025**

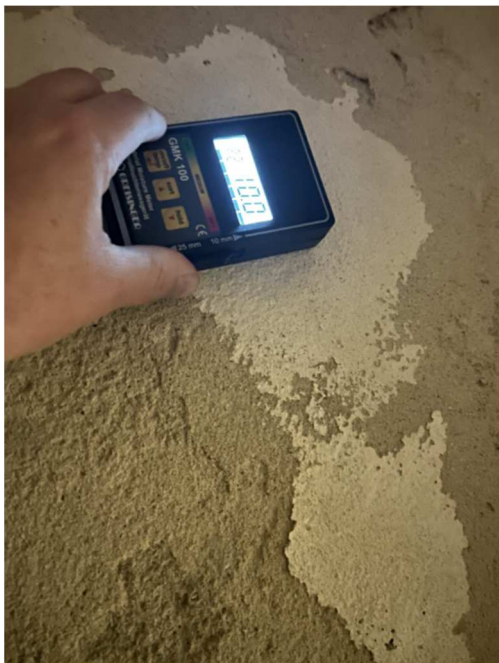
Foto 1: Detail – měření vlhkosti nedestruktivní metodou přístrojem Greisinger GMK 100 (prostor 1. PP). Detekována velmi vysoká vlhkost

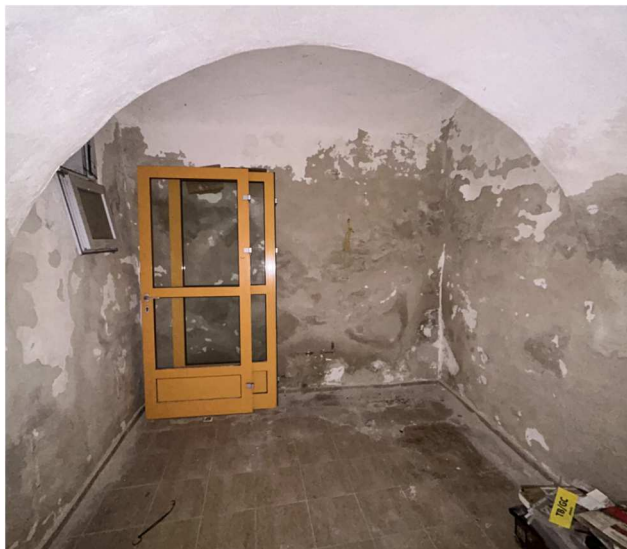
Foto 2: Interiér 1. PP, současný stav

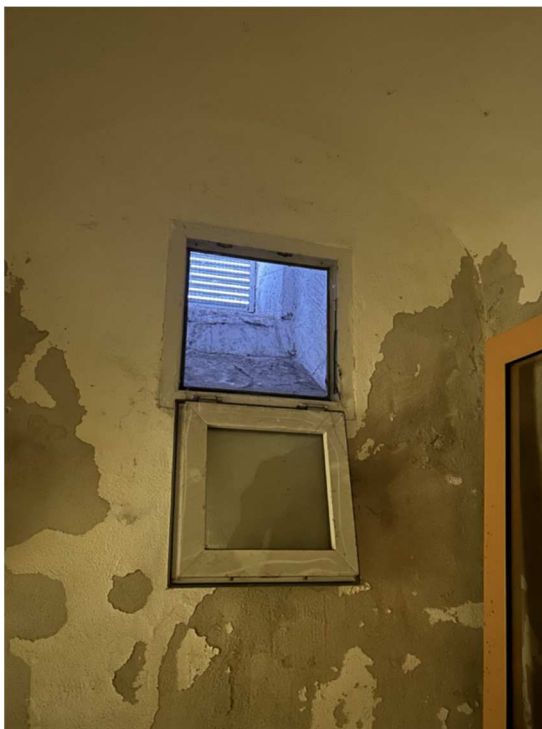
Foto 3: Jeden ze dvou větracích otvorů v 1. PP – do ulice Pokřivená

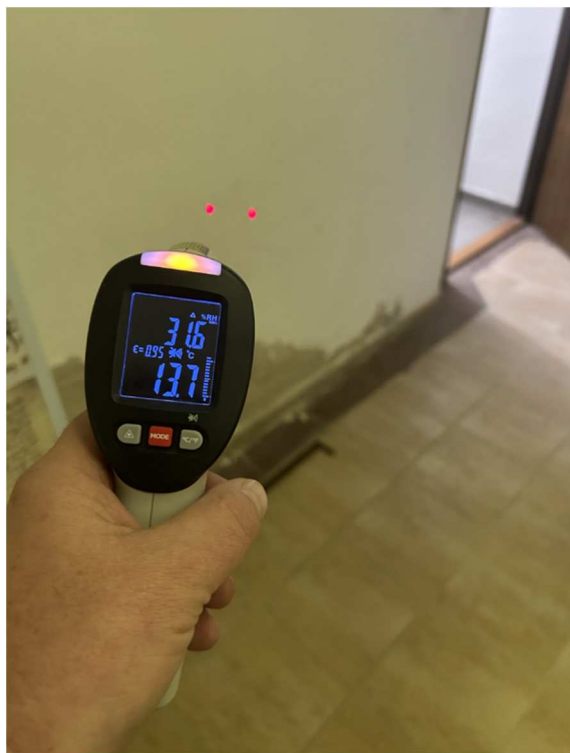
Provedeným měřením byla ovšem detekována místa s výrazně nižší povrchovou teplotou na svislých konstrukcích, prakticky na všech měřených plochách a byly identifikovány kondenzační zóny.

- Riziko kondenzace vzdušné vlhkosti na povrchu zdiva – nárazové nebo nedostatečně účinné větrání dotčených prostor v kombinaci s vlhkými a chladnými povrchy vedou ke vzniku rosných bodů a kondenzátu na površích zdiva/omítek a zvyšuje se riziko pro výskyt plísní.

Foto 4: Měření relativní vlhkosti a teploty infrateploměrem stěny interiéru u vstupu do 1. PP – oblast kondenzační zóny

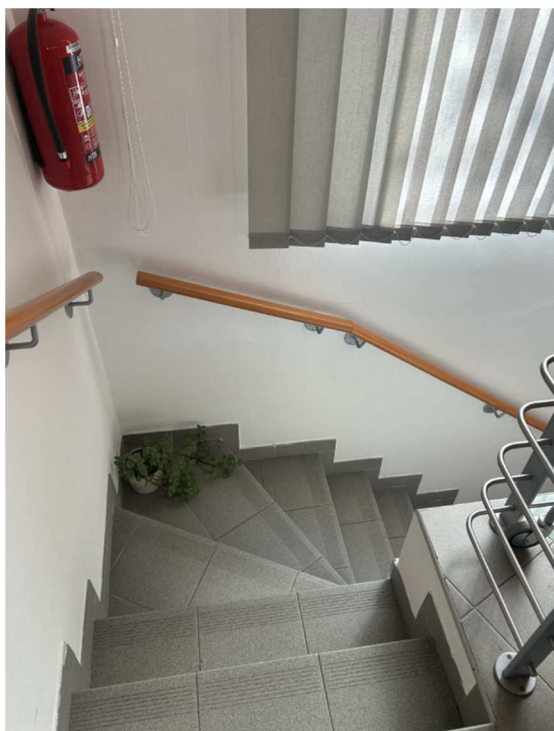
Foto 5: 1.PP – vstup po schodišti do prostor 1. PP – současný stav

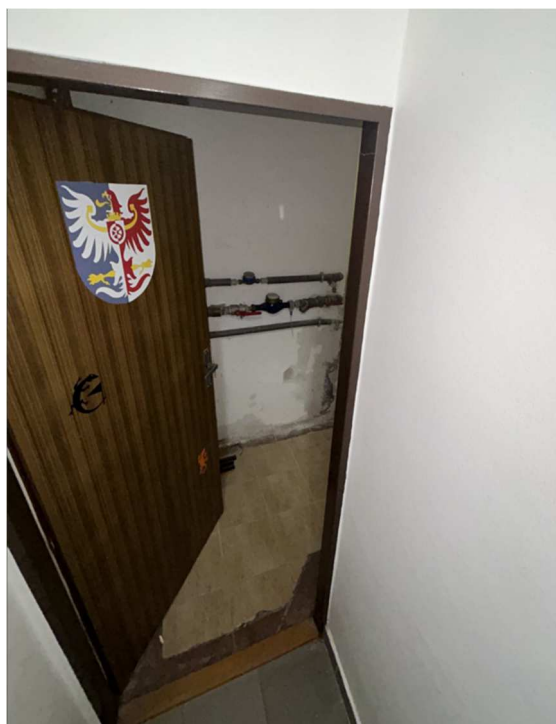
Foto 6: 1.PP – vchod do posuzovaných prostor od schodiště – současný stav

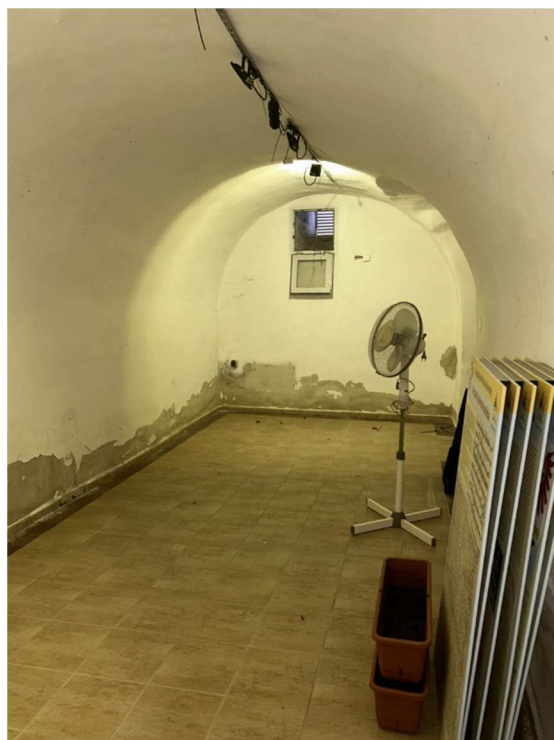
Foto 7: 1.PP – místnost s vyšší úrovní podlah – současný stav

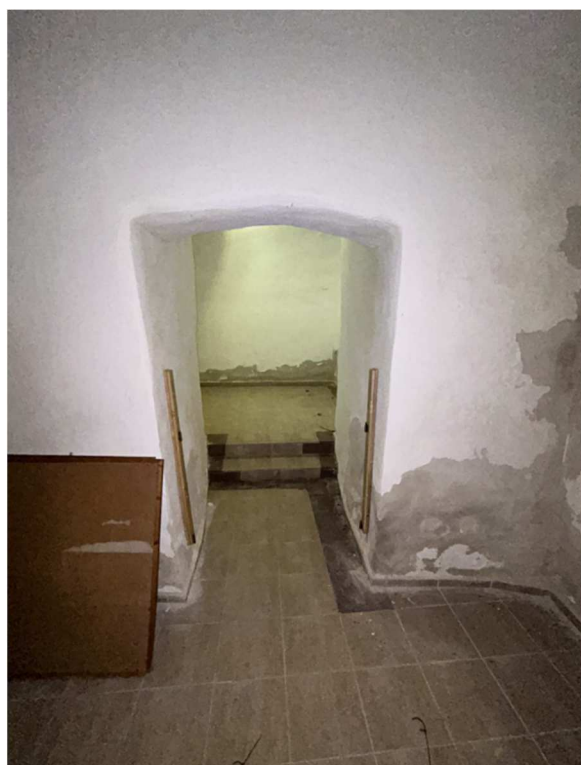
Foto 8: 1.PP – Pohled na výškové úrovně podlahových ploch obou posuzovaných místností

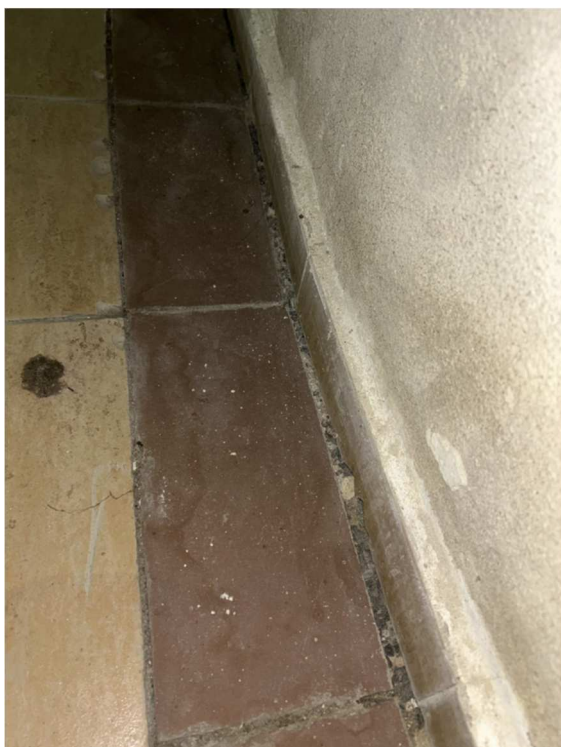
V době rekonstrukce objektu byly prostory 1.PP pravděpodobně stavebně upravovány aplikací porézních/sanačních omítek, jak plyne z poskytnuté dokumentace. Po obvodu místnosti 0.02 je položena dlažba do štěrkového lože, pravděpodobně z důvodu zvýšení výparné plochy

Foto 9: Podlahové plochy v prostoru 1. PP – současné řešení – dlažba na štěrkovém podloží

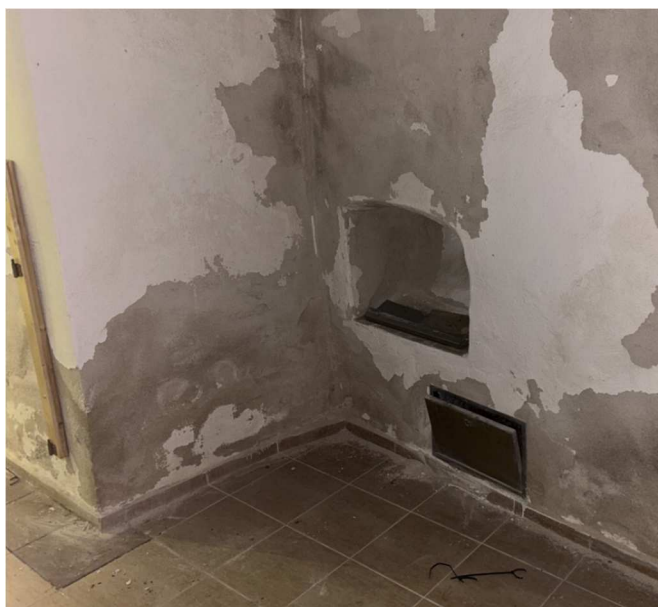
Foto 10: prostor s šachtou v tělese svislé konstrukce

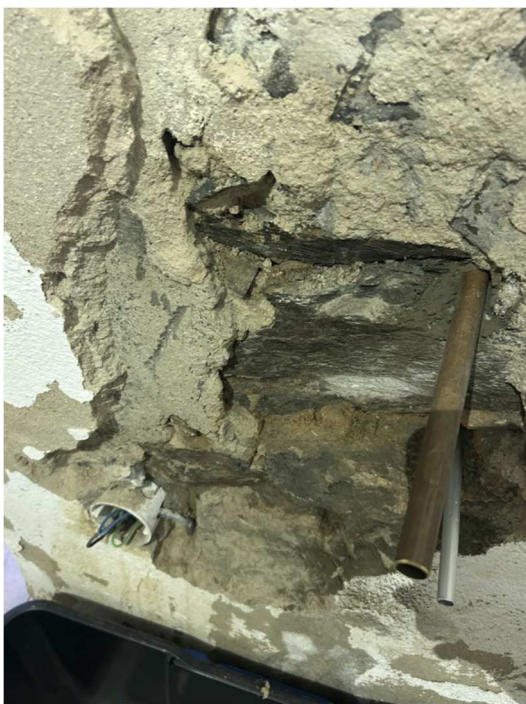
**Gravimetricky** (laboratorně) měřená vlhkost u vzorku **S4** prokázala **vlhkost velmi vysokou**, což je způsobeno hlavně místem, kudy z původního základu komínového tělesa prosakovala (a i nadále může) vlhkost/voda.

- Vzhledem k rozdílné struktuře původního historického zdiva (kamenné zdivo a zdící malta) může spárami i nadále docházet k vztlínání vlhkosti, resp. průsakům vody. Průsaky se projeví v místě konstrukce základů původního komínového tělesa. V tělese původního komína vedou instalace, zde může docházet k průsakům vlivem nedokonalého utěsnění prostupů. Vnik vlhkosti může nastat i otvory po provedených injektážích, pokud nebyly dodatečně vyplněny nesmršlivou cementovou směsí.

Foto 11: detail konstrukce – základů původního komínu – místo v nedávné době aktivního průsaku

- V rámci celkového přístupu ověřit a potvrdit nebo vyloučit možné průsaky v pracovní spáře v těsné blízkosti prostor 1.PP u paty zdiva. Rovněž tak je nutno provést revizi napojení a propojení instalačních potrubí v konstrukci původního komínového tělesa v 1.PP.

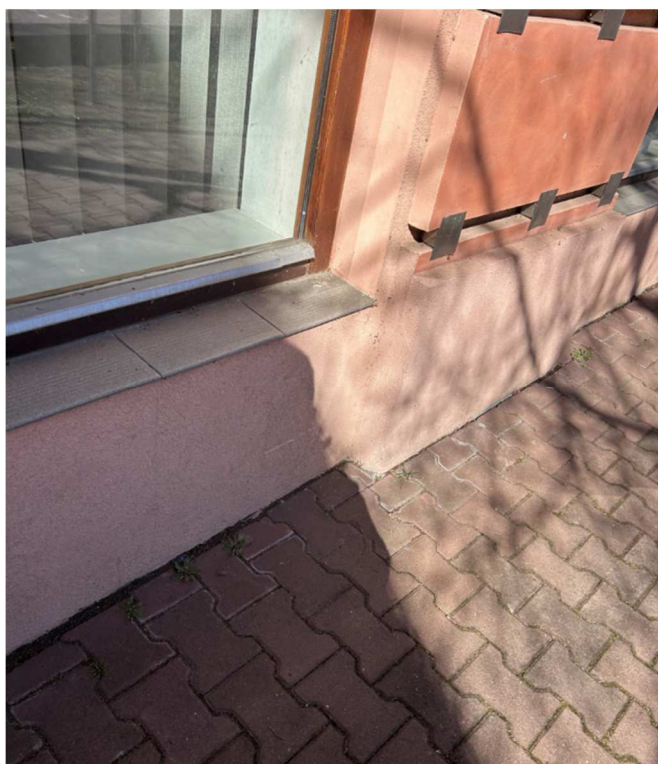
Foto 12: Exteriér – východní strana budovy

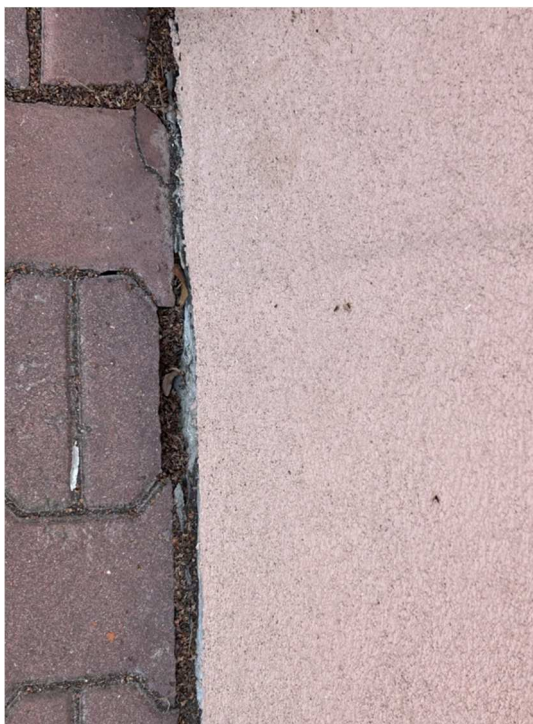
- Dle dodané a poskytnuté dokumentace není známo, jak byly provedeny a ošetřeny vnější spáry mezi obvodovou stěnou a upraveným zpevněným povrchem u paty zdiva, zvláště v blízkosti dotčených prostor 1.PP a u okenních otvorů, vedoucích z 1.PP do soklové části nad úroveň terénu

Foto 13: Detail z obr. 12, místo možného vniku povrchové vody do konstrukcí

- Pro snížení namáhání svislých konstrukcí ze strany upravených zpevněných ploch (minimálně v těsné blízkosti dotčených prostor 1.PP), provést minimálně částečný mělký odkop do hloubky cca 60 cm a provést revizi a kontrolu, zda nedochází k zatékání spárou u paty zdiva. lze postupovat tak, že po odstranění původních vrstev a po očištění, provést vyspravení zdiva vhodnou minerální směsí a realizovat např. hydroizolační polymer cementovou elastickou stěrku. (provedení hlubokého kompletního výkopu lze sice provést také, ale vzhledem k půdorysnému umístění (kde většina svislých konstrukcí je pod úrovní terénu bez možnosti přístupu) nelze provést HI opatření kompletně ale pouze jen u minimální části svislých konstrukcí).

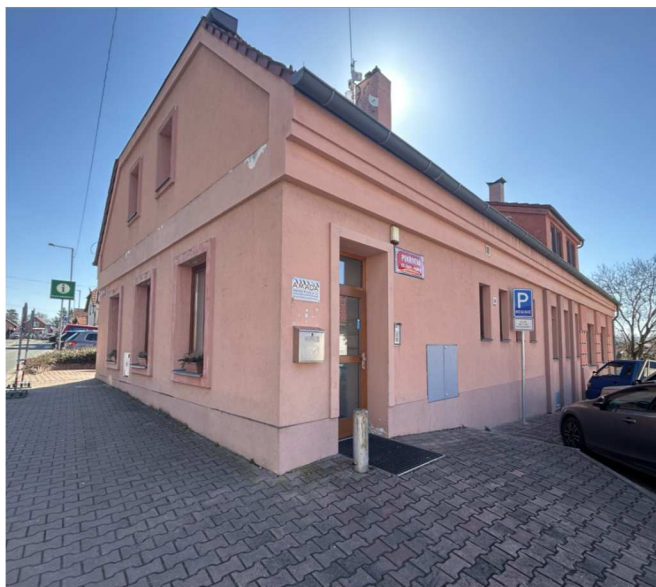
Foto 14: Pohled na severní nároží (podél ulice Pokřivená)

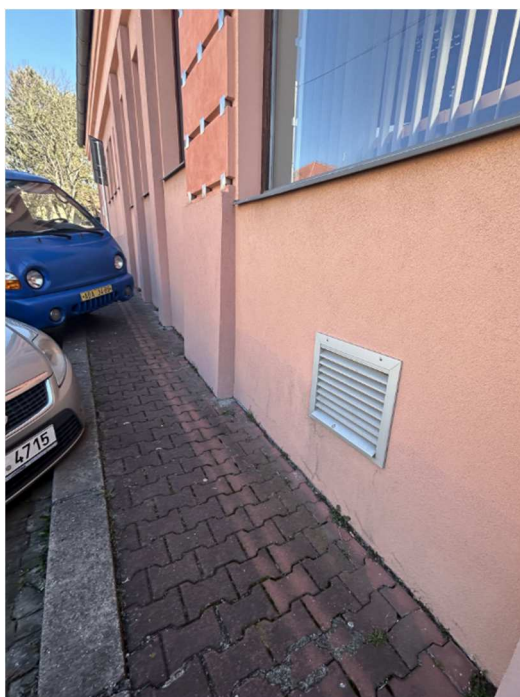
Foto 15: Detail - větrací otvor prostor 1. PP z ulice Pokřivená

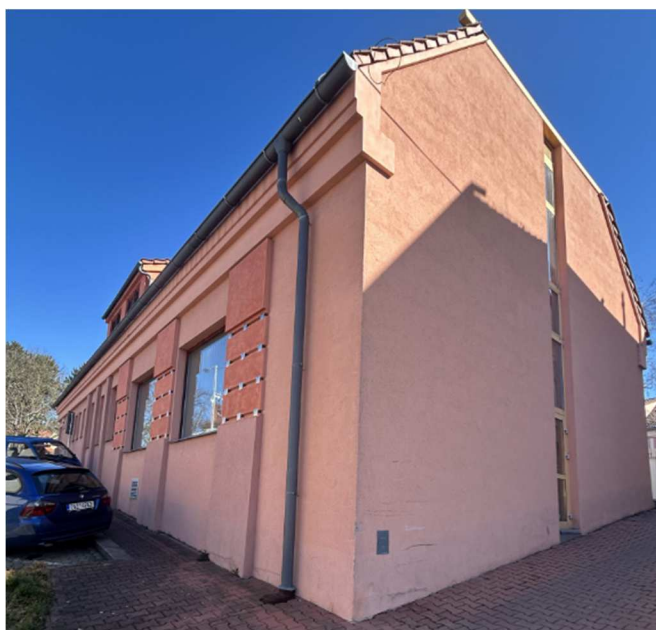
Foto 20: Pohled na JZ nároží, okapový svod s možností čištění

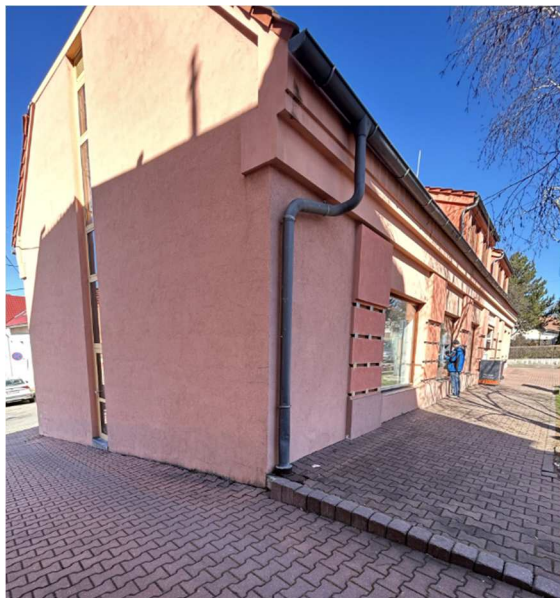
Foto 21: Pohled na J nároží posuzovaného objektu

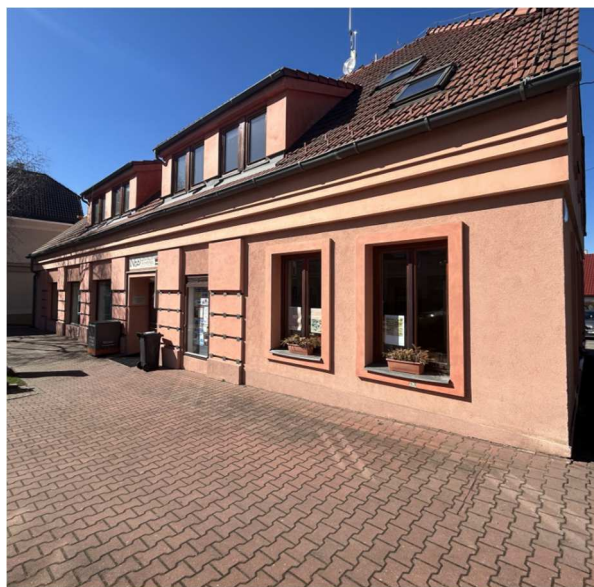
Foto 22: Pohled na západní stranu objektu – ve středové části hlavní vstup do budovy v úrovni 1. NP
