# RESTAURÁTORSKÝ ZÁMĚR NA RESTAUROVÁNÍ

**okenních a dveřních prvků a kaple ambitů  
kostela sv. Jana Nepomuckého ve Žďáru nad Sázavou  
LEDEN 2023**

### D/ 01 Vrata ve vnější fasádě v ambitů - 4 ks dvoukřídlých

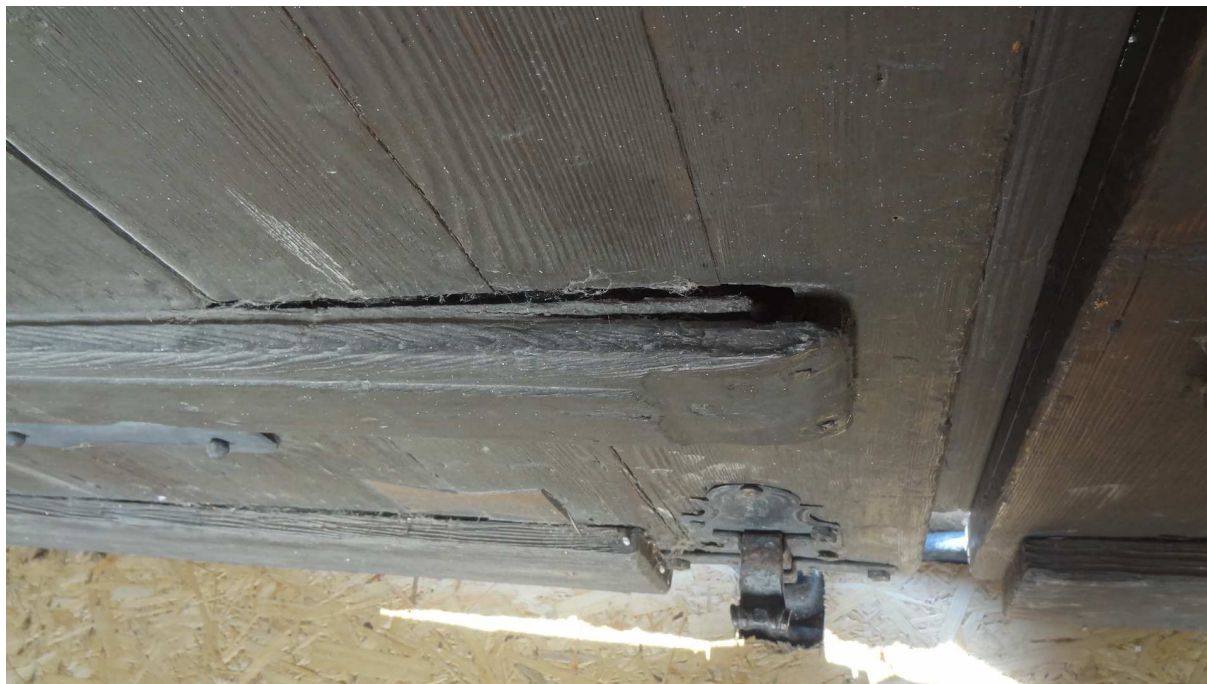
Funkčnost jednotlivých vrat je relativně dobrá. Konstrukce vrat je však silně narušena povětrnostními vlivy. Základní konstrukční deska spárovka je na mnoha místech popraskaná a druhotně ztužená mašlovými spoji. Jednotlivá prkna jsou mezi sebou uvolněná. Ve spodních částech je patrně napadené dřevokaznou houbou. Spodní strany jsou pak zpevněny přídavnými přibitými svlaky. Původní konstrukční svlaky jsou, zvláště ve spodní části, seschlé a neplní svoji konstrukční funkci stabilizace základní desky spárovky. Tím dochází k celkovému uvolňování konstrukce vrat. Obití z vnější strany je uvolněné a ve spodních částech silně tvarově degradované. Kované hřeby jsou uvolněné. Povrch dřevní hmoty je silně zvětřalý, vypršelý a má množství mechanických poškození. Kování je z funkčního hlediska funkční, místy u zástrčí uvolněná pera a odřené povrchové úpravy černou barvou s příměsí grafitu. Povrch kování začíná nést stopy korozních produktů.

Detail uvolněných svlaků

Degradované lepené spoje budou rehabilitovány a opětovně spojeny. Zásah by měl být co nejvíce konzervační, s přihlédnutím na zpevnění základní desky a celé konstrukce, aby nedocházelo k dalšímu uvolňování konstrukce vrat. Proto navrhuji, aby základní deska byla v nezbytné míře doplněna mašlovými spoji a praskliny byly vyšpánovány. Konstrukční svlaky, které jsou seschlé a neplní svoji konstrukční funkci budou vyjmuty, podélně rozříznuty a budou rozšířeny vlepáním dřevěné vložky ve středu svlaku. Na svlaku i vratech bude obnovena rybina v plném rozsahu funkce svlaku. Pokud bude svlak po demontáži staticky nefunkční, bude nahrazen novým svlakem v původní duchu,

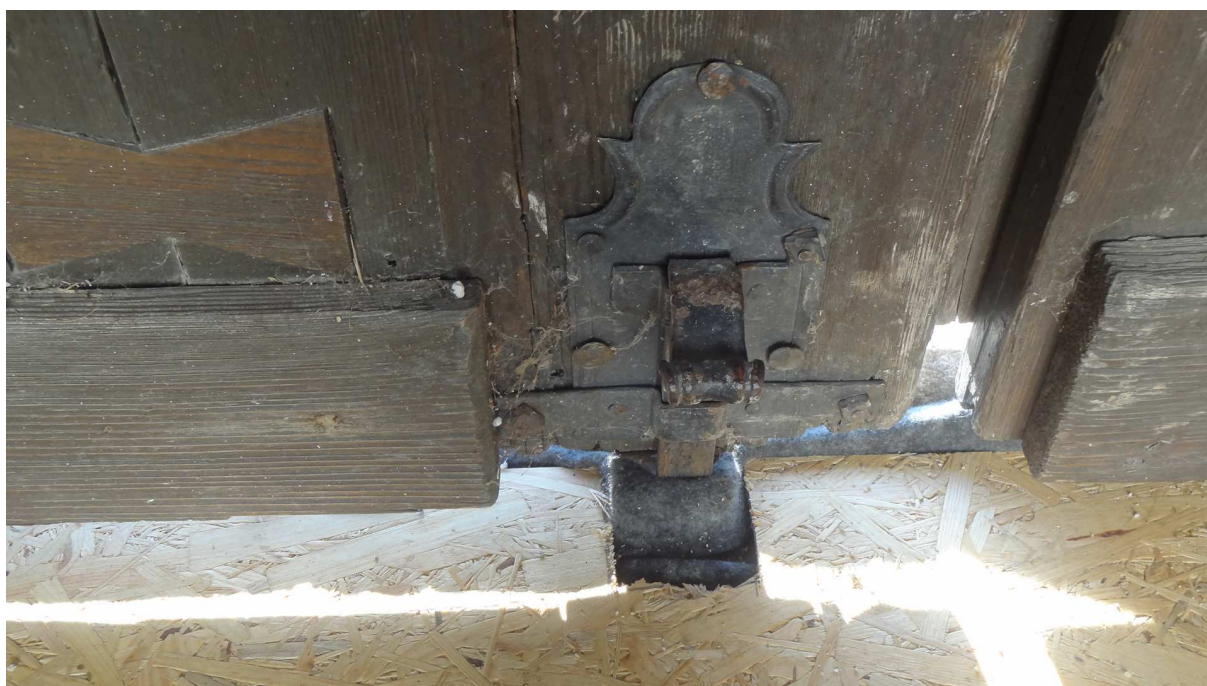
Korozní produkty na zástrčích

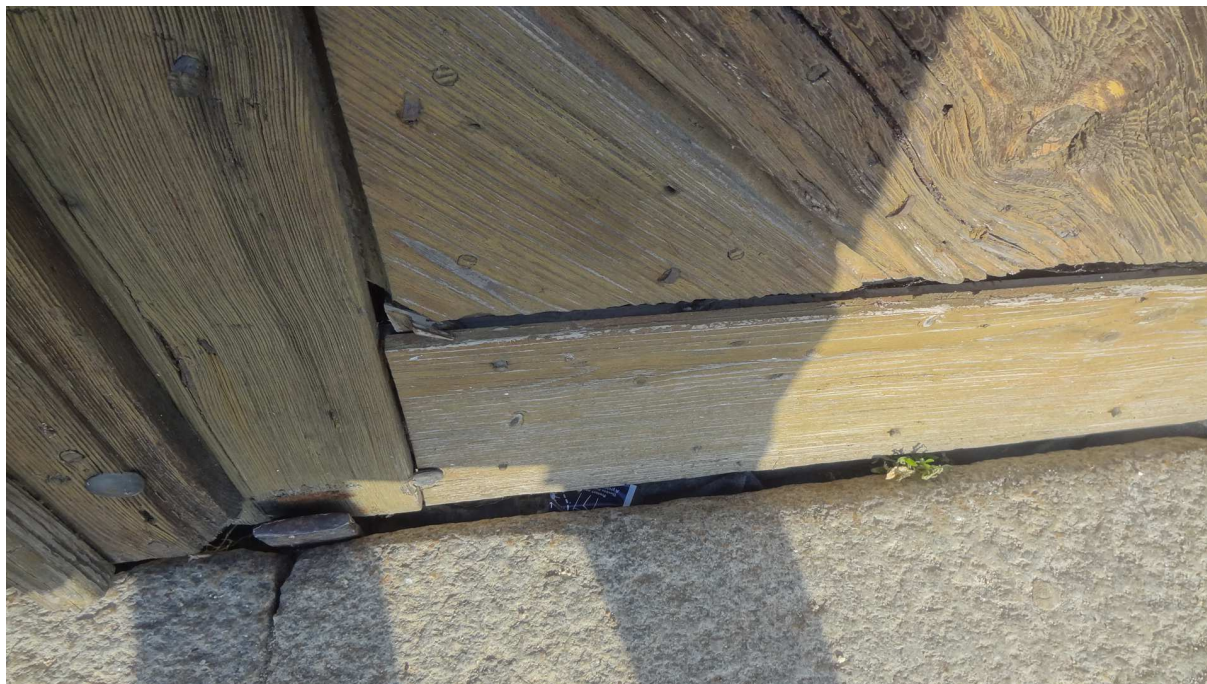
Uvolněné vnější obití

rozměru i materiálu, stejně jako všechny degradované nebo chybějící části vrat. Z vnější strany budou demonovány pouze degradované části obití vrat, tyto budou tvarově i rozměrově rehabilitovány, slepeny a vyšpánovány. Nové dřevo bude povrchově strukturou přizpůsobeno okolní struktuře původních vrat. Po barevných retuších bude povrch nově povrchově upraven a sjednocen nátěrovým systémem na bázi tvrdých voskových olejů v odstínu dohodnutém se zástupcem NPÚ a investora.. U kování bude provedena kontrola všech funkčních prvků a jejich funkce bude rehabilitována. Zámky budou vyčištěny a nově promazány. Nové povrchové úpravy budou provedeny antikorozním základním nátěrem a dvěma vrstvami černé barvy s příměsí grafitu, ve stejném duchu jako původní kování  
Montáž vrat bude provedena do zrestaurovaného stavebního otvoru původní technologií.

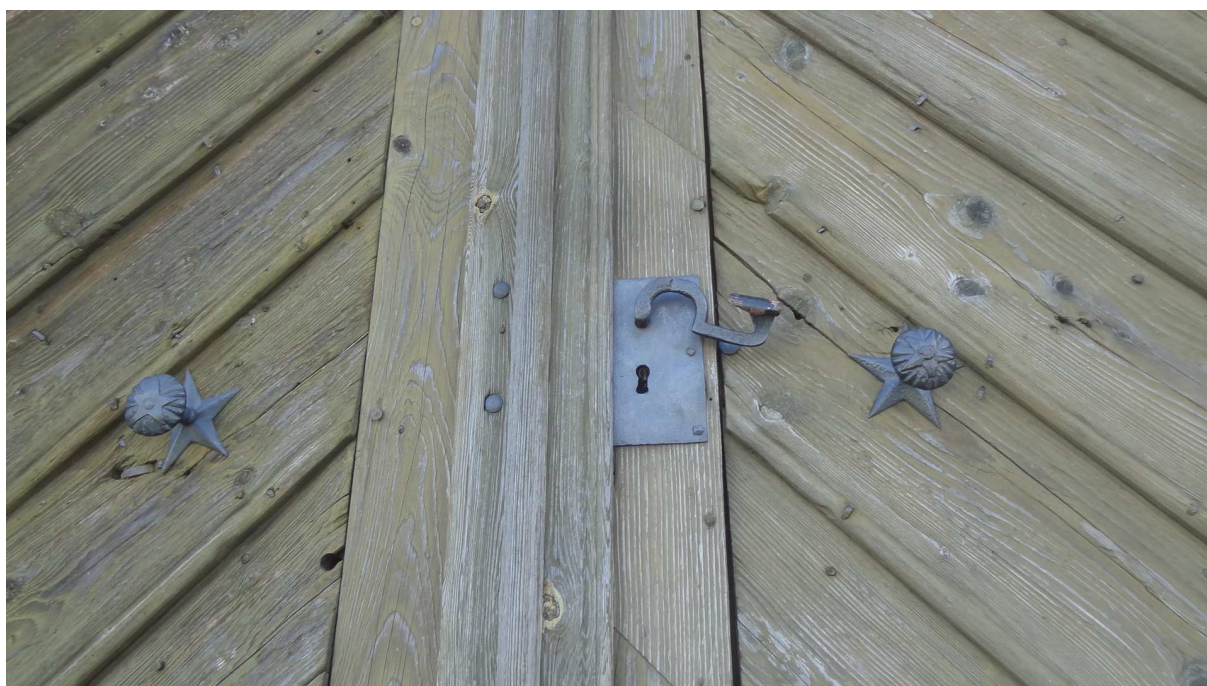
Povrchové úpravy jsou značně degradované, na exponovaných místech až na holé dřevo.

Degradované povrchové úpravy až na holé dřevo

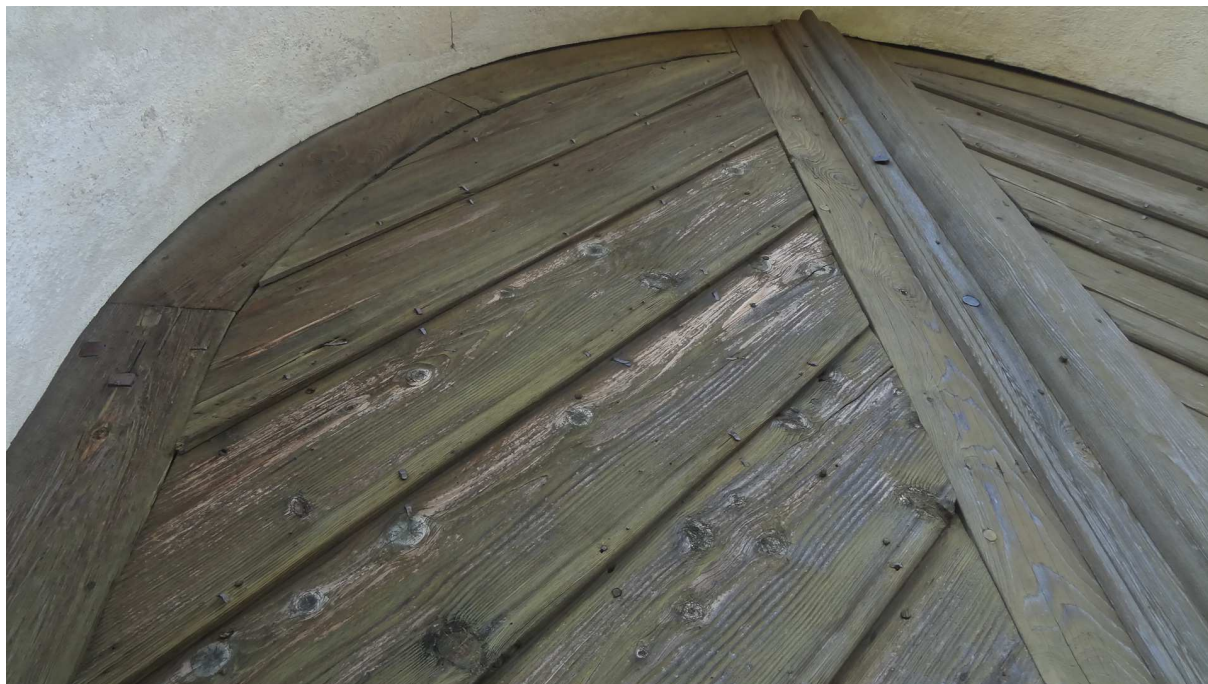
Degradované povrchové úpravy

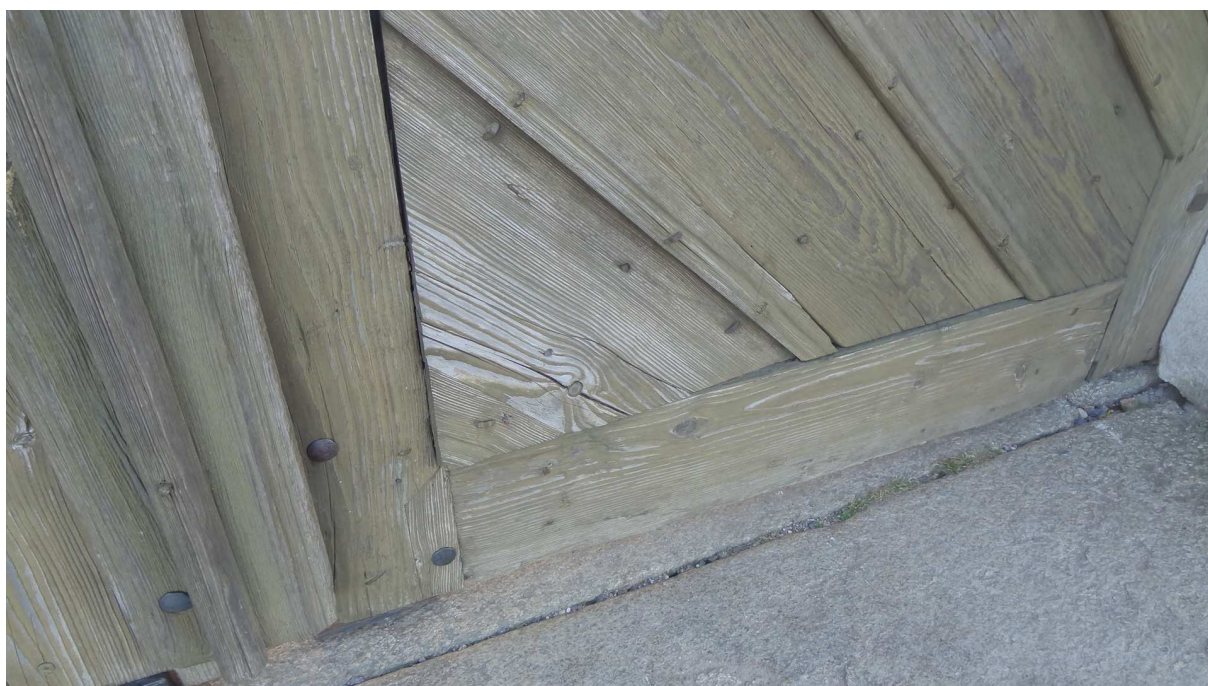
Uvolněné palubkové výplně

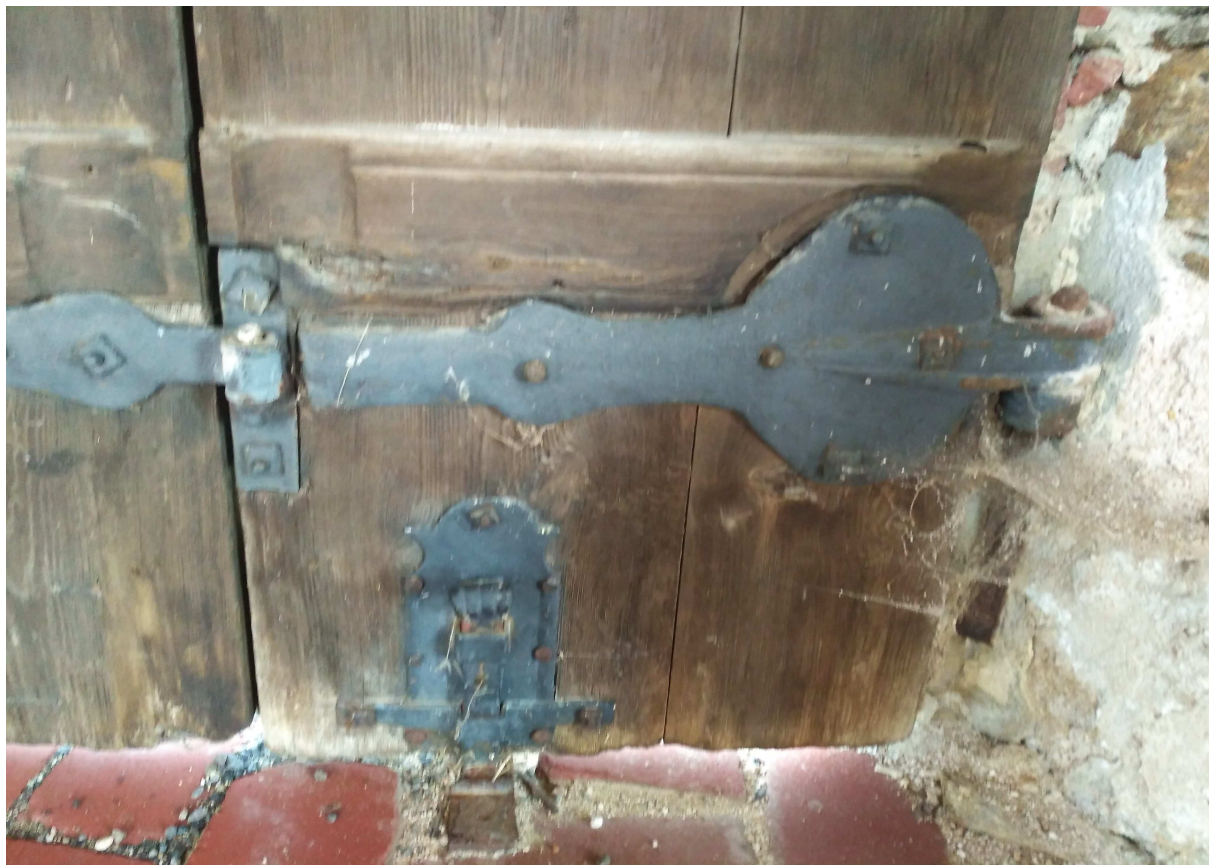
Korozní produkty závěsů severovýchodních vrat

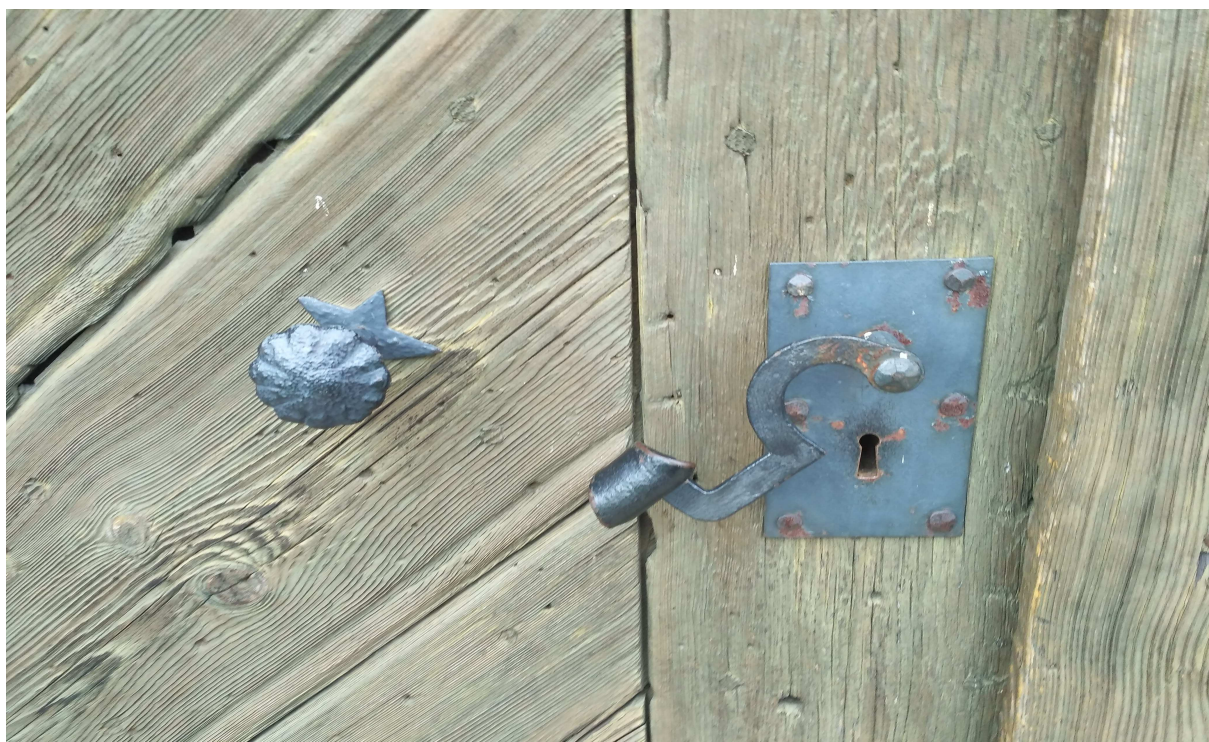
Korozní produkty kování severovýchodních vrat

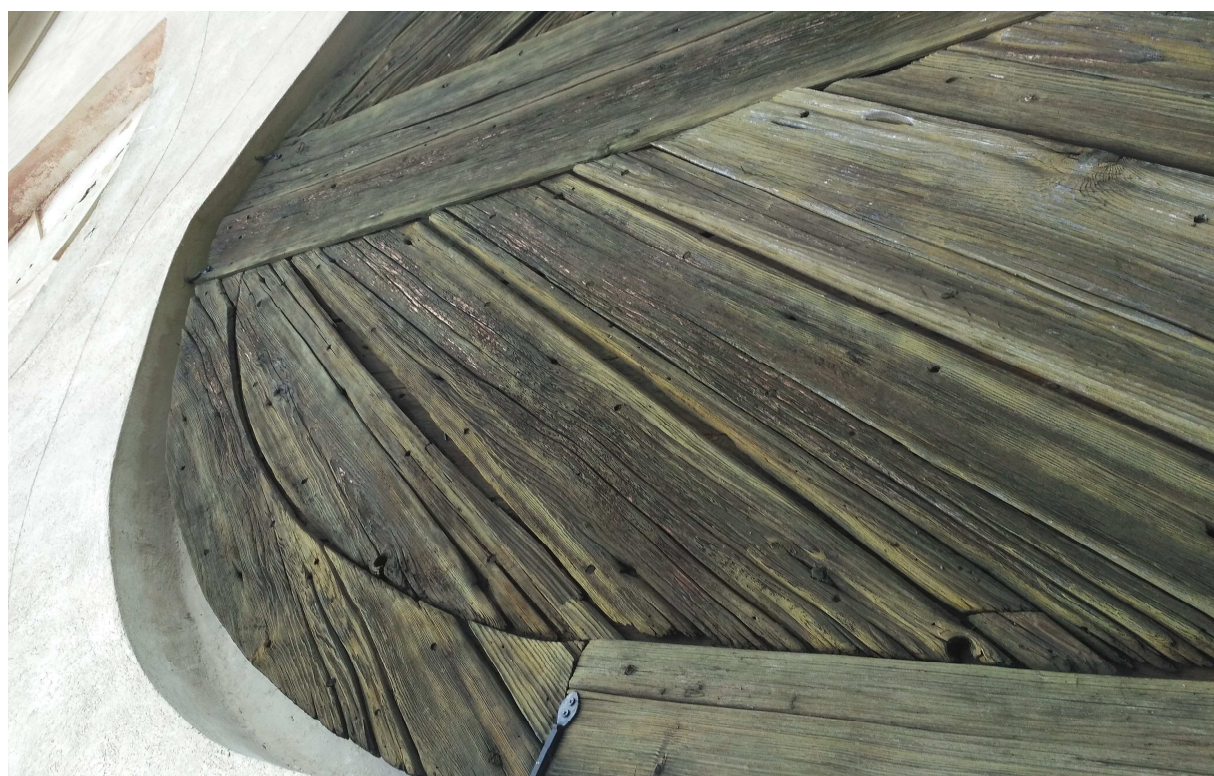
Detail degradace povrchu jihozápadních vrat

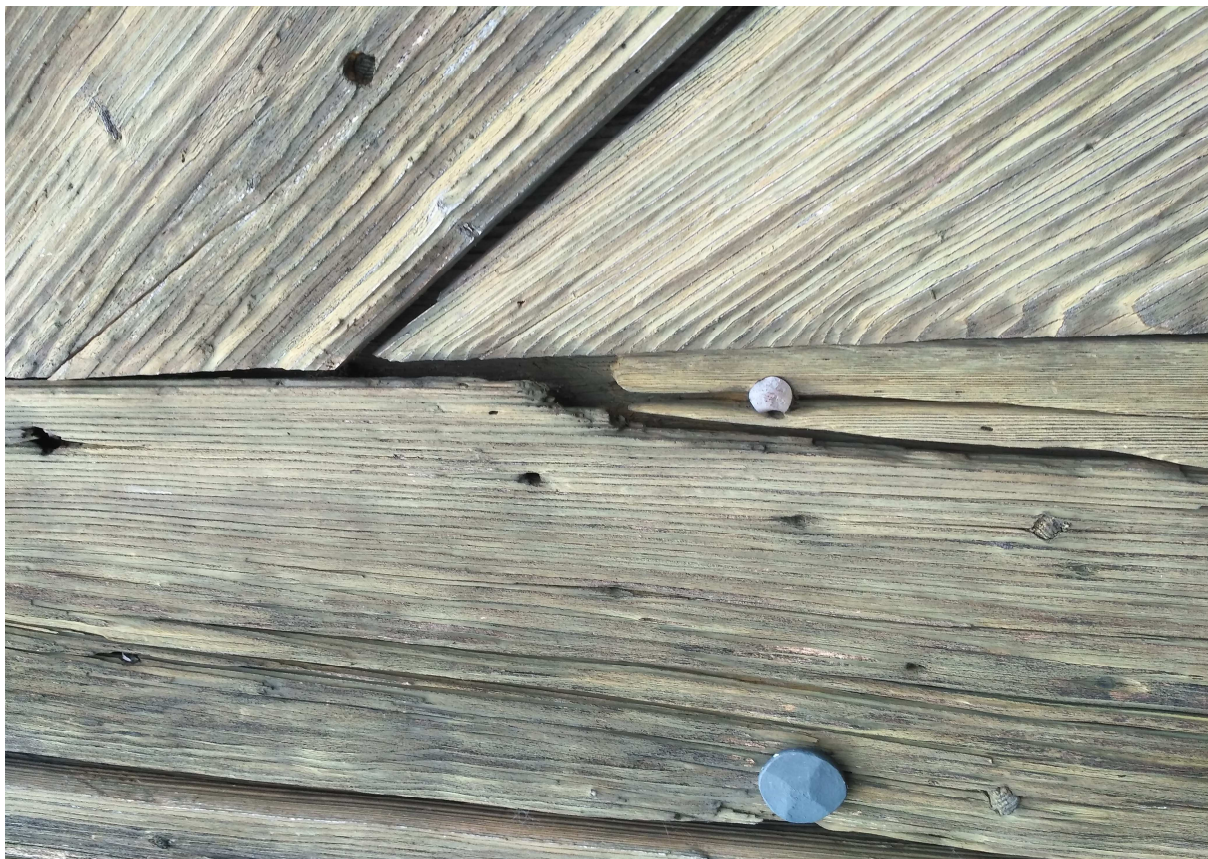
Detail degradace povrchu jihozápadních vrat

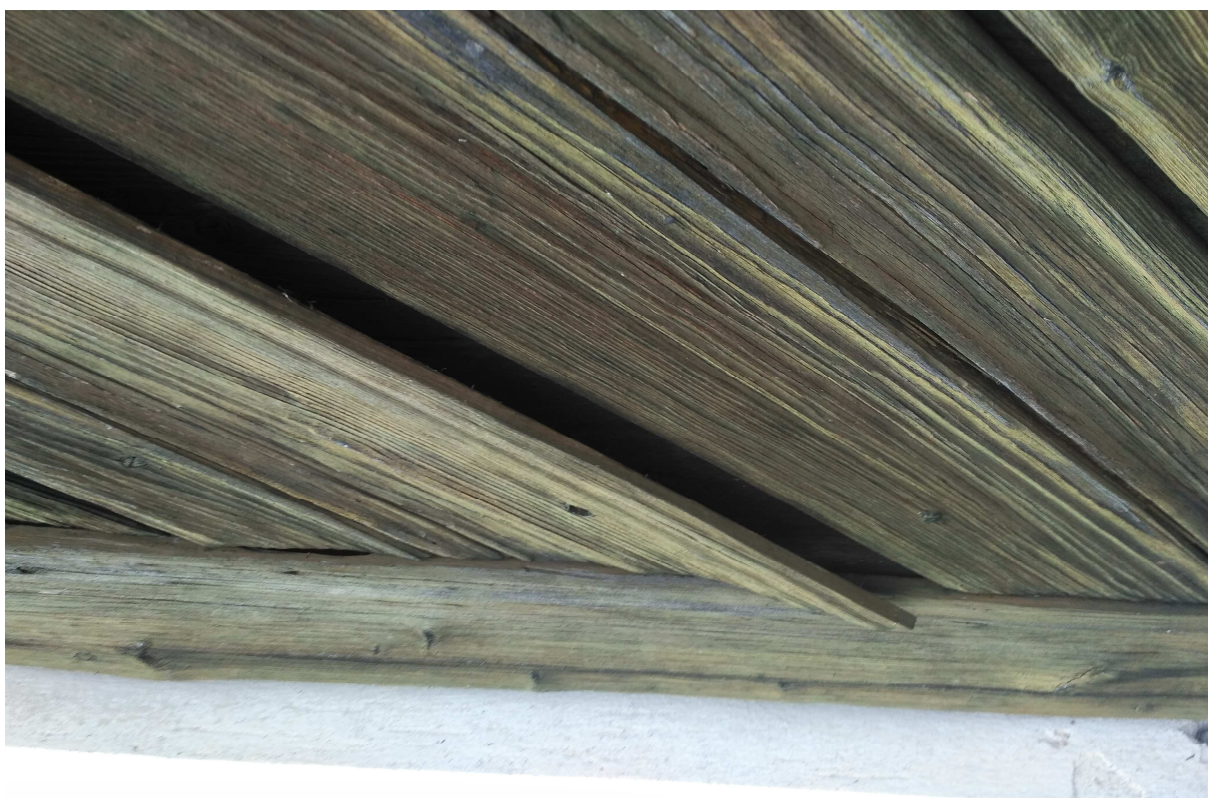
Detail degradace povrchu jihozápadních vrat

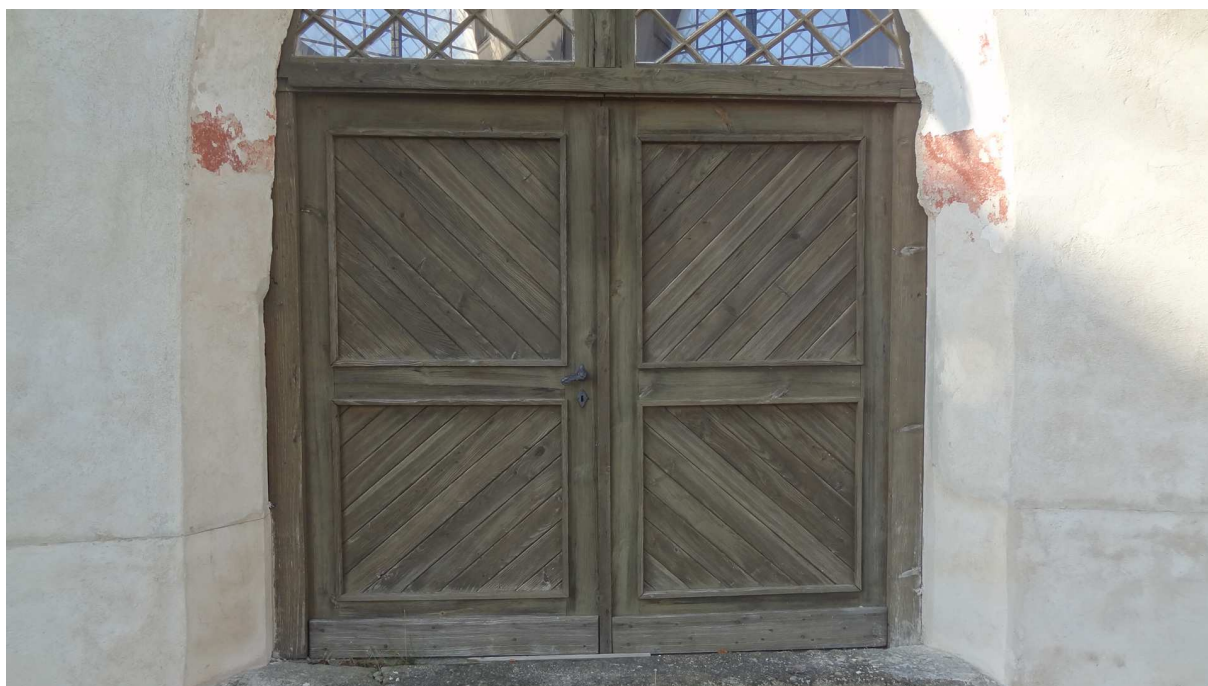
Povrch vrat je však silně narušen povětrnostními vlivy. Rámová konstrukce vrat je poddimenzována a křídla vrat se svěšují.

Na vratech je patrné svěšení uvolněné konstrukce

Výplně křídel budou demontovány a uvolněná konstrukce vratových křídel bude opětovně slepena do původní formátu. Spodní i horní výplně budou konstrukčně upraveny tak, aby podporovaly poddimenzovanou rámovou konstrukci vrat a spolupůsobily proti samovolnému svěšování konstrukce vratových křídel.

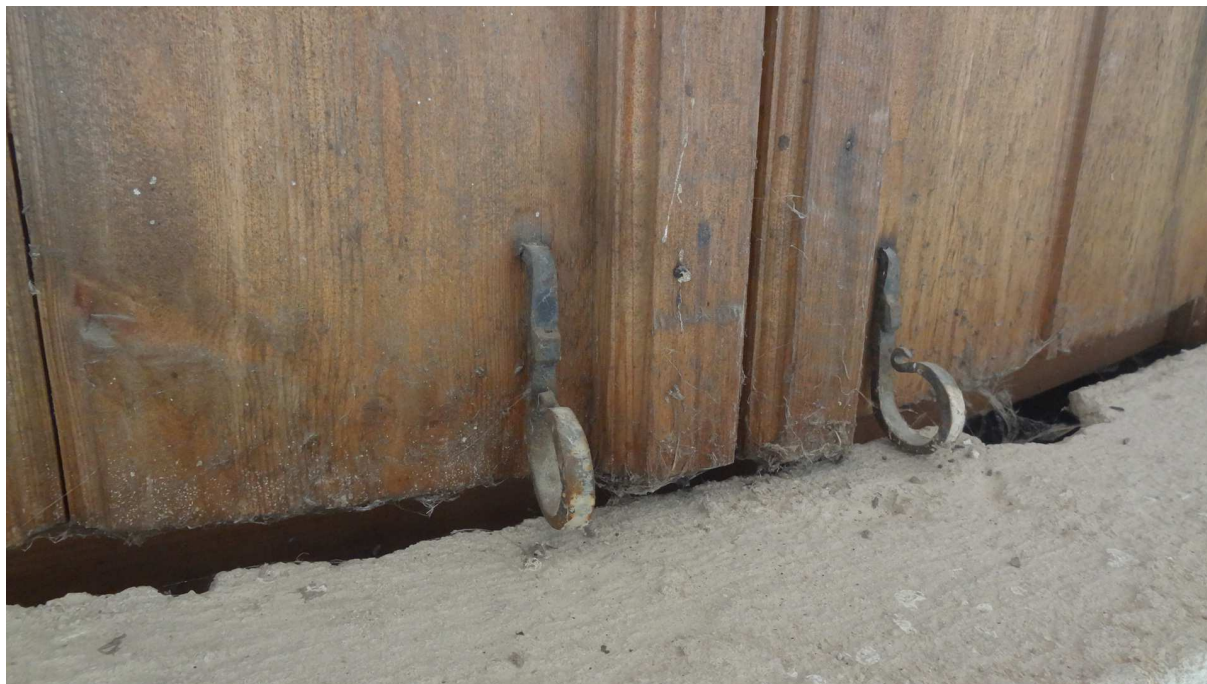
Kování je z funkčního hlediska funkční. Odřené povrchové úpravy černou barvou s příměsí grafitu. Povrch kování začíná nést stopy korozních produktů.

Korozní produkty na kování

Povrchové úpravy budou po odstranění kozorních produktů a nových antikorozních základních nátěrech přetřeny černou barvou s příměsí grafitu, ve stejném duchu jako původní kování.

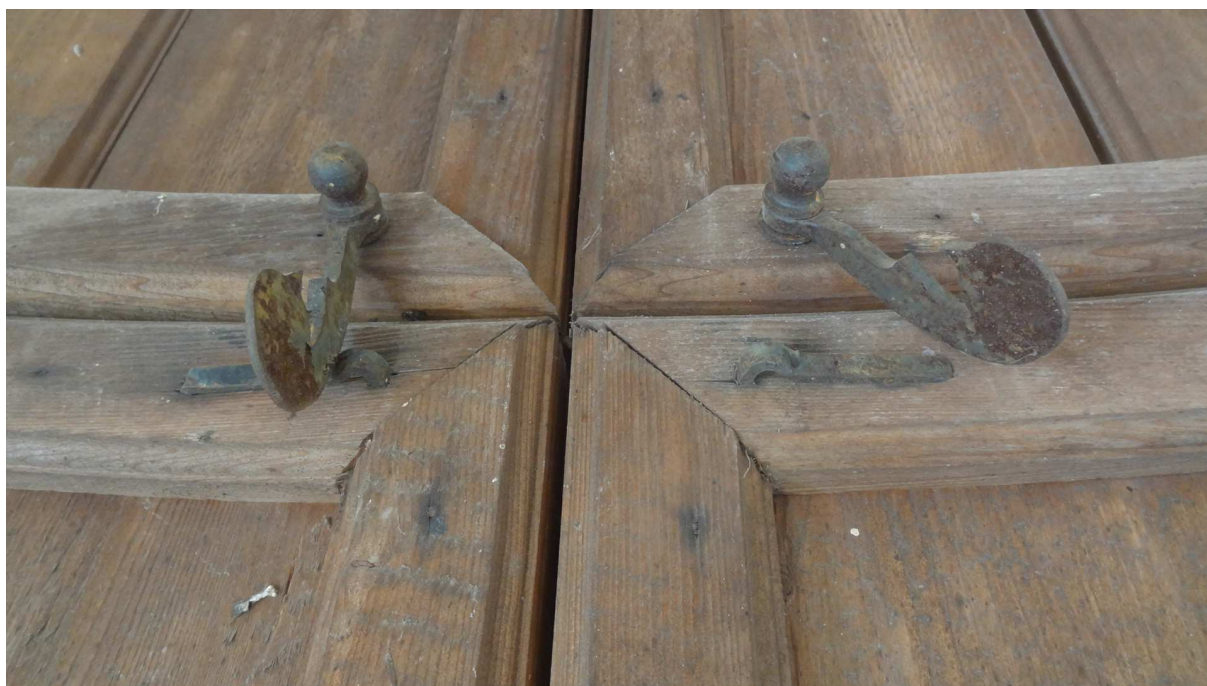
Korozní produkty na kování

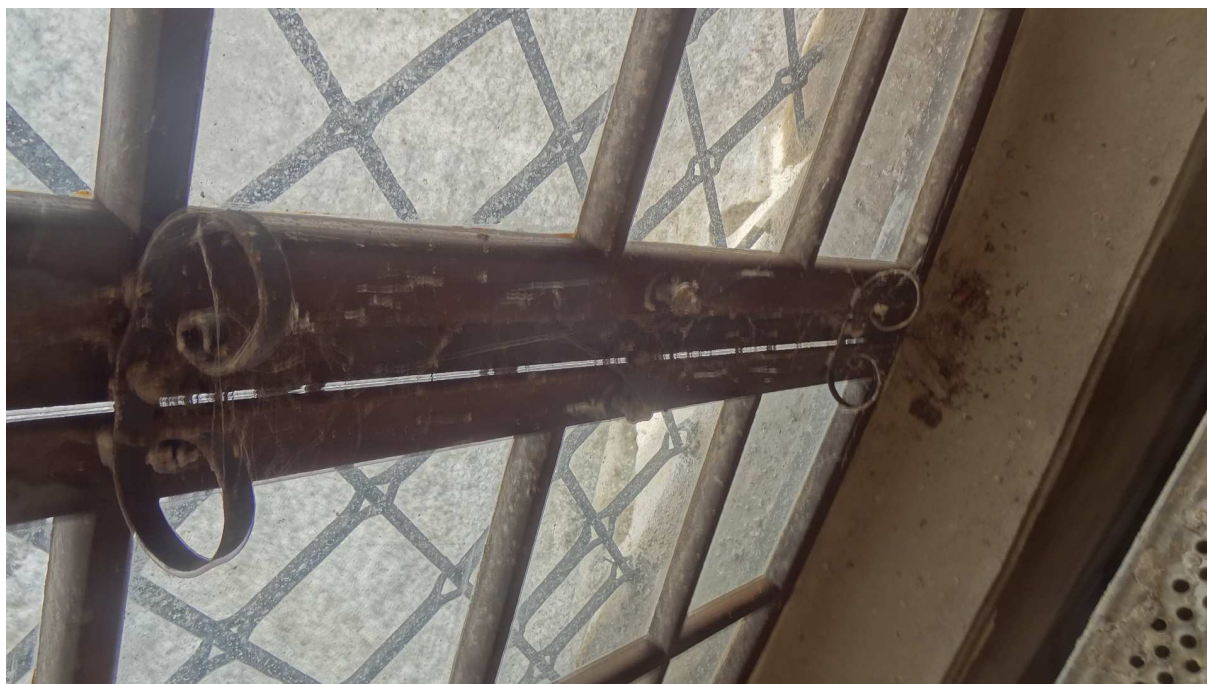
Povrch oken je částečně narušen povětrnostními vlivy. Rámová konstrukce zárubně je pevná. Okenní křídla nejsou zpracována zcela přesně a místy v rámech nesedí, nebo je mezi křídly a rámem mezera, která není krytá ani polodrážkou křidel. Jinak jsou okenní křídla stabilní a pevná. Rohovníkové kování je přibité hřeby, obrtlíky jsou poddimenzované ze slabého plechu. Aby okna nevypadla z rámu, tak jsou křídla ještě zajištěna vruty. Povrchové úpravy kování je černou barvou s příměsí grafitu. Povrch kování začíná nést stopy korozních produktů

Detail mezery mezi oknem a rámem u malého okenního křídla

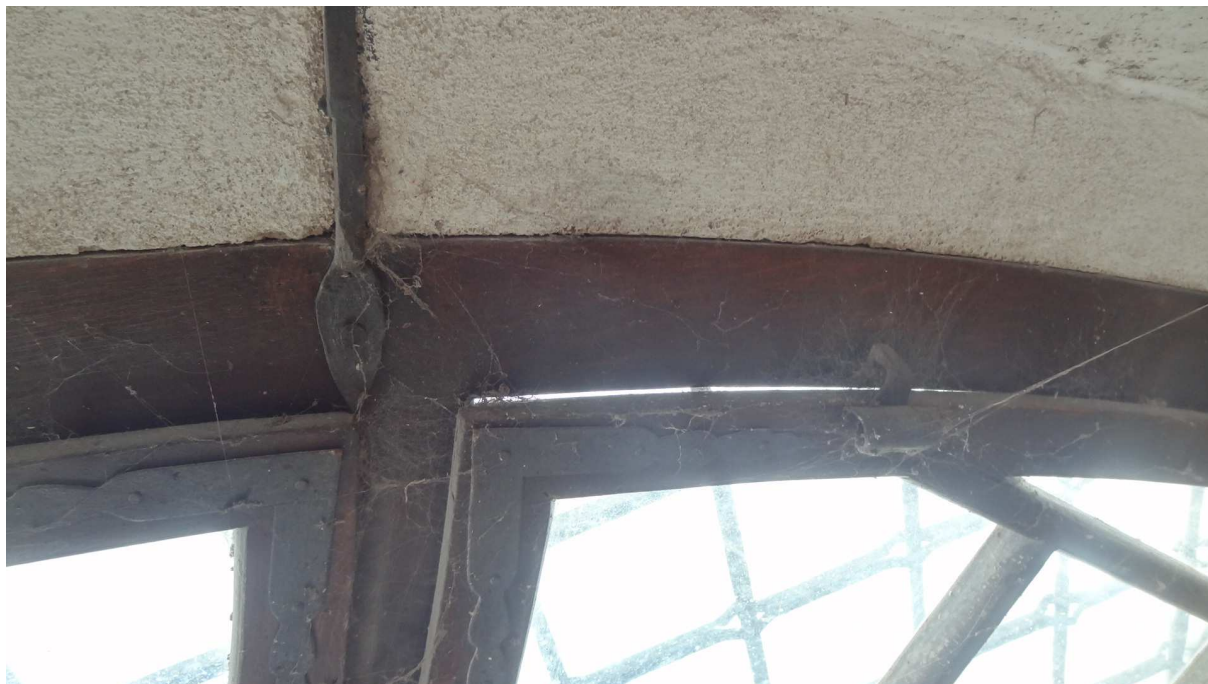
Detail mezery mezi oknem a rámem u malého okenního křídla

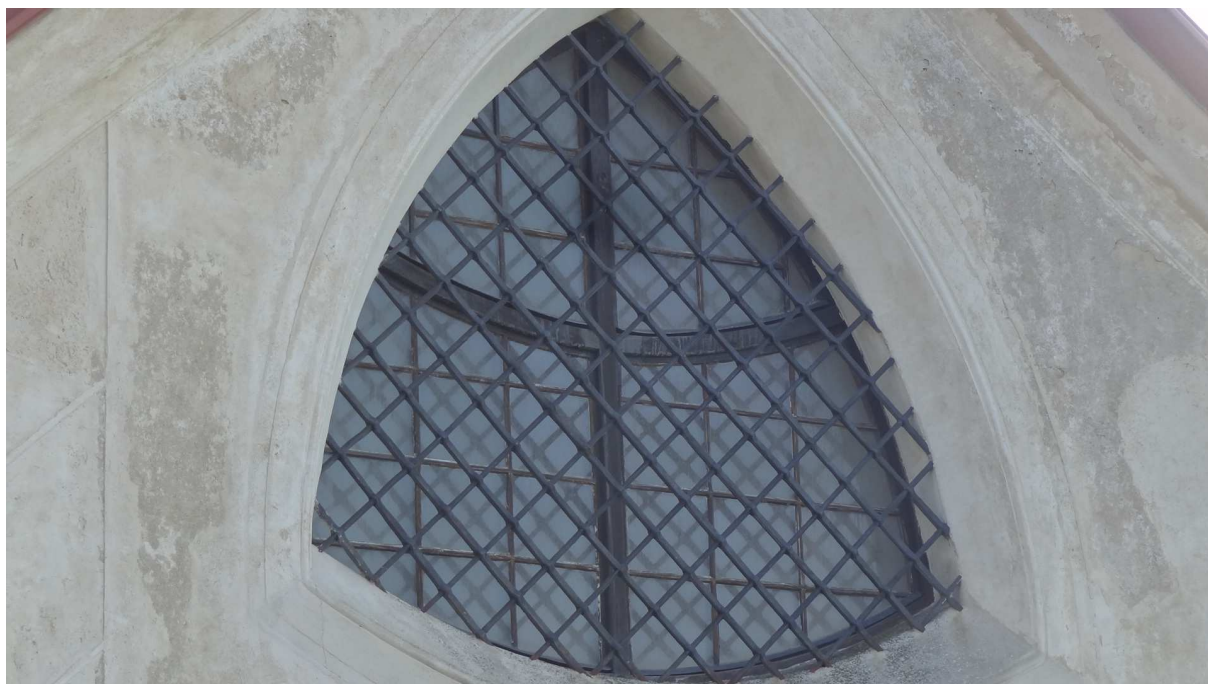
Povrchové úpravy jsou z vnější strany značně degradované, na exponovaných místech až na holé dřevo.

Degradované povrchové úpravy oken

Demontáž kování z okenních křidel a očištění od depozitů špíny. Uvolněné lepené spoje budou rehabilitovány. Odstranění starých povrchových úprav z vnější strany na holé dřevo v rozsahu degradovaných povrchových úprav. Z vnitřní strany bude provedeno očištění od depozitů špíny chemickomechanickou cestou, rozbroušení a odmaštění povrchu detergentem. Malý formát okenních křidel nebude doplňován, bude zachováno původní provedení s respektováním kvality původního zpracování. Praskliny budou vyšpánovány, zcela degradované části budou nahrazeny novým dřevem v původním duchu, rozměru i materiálu. Po přebroušení povrchu budou provedeny barevné retuše. Nové povrchové úpravy budou provedené na bázi tvrdých voskových olejů v odstínu odsouhlaseném zástupcem NPÚ a investora.

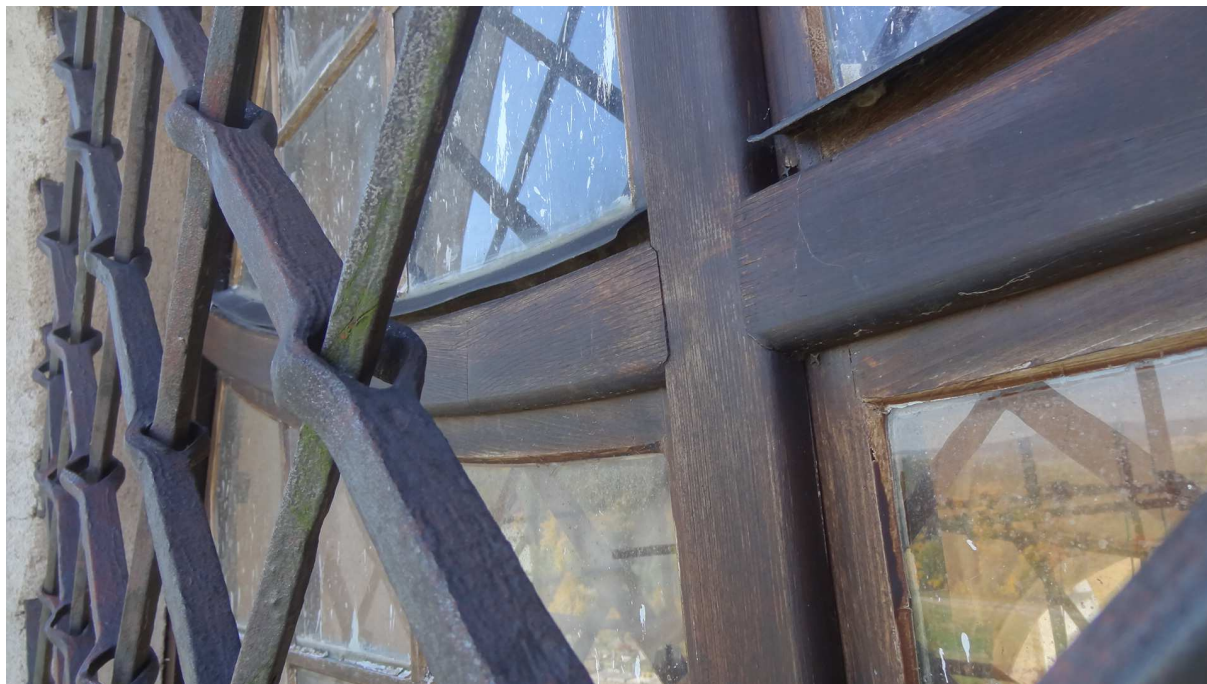
Detail degradovaných povrchových úprav oken z vnější strany

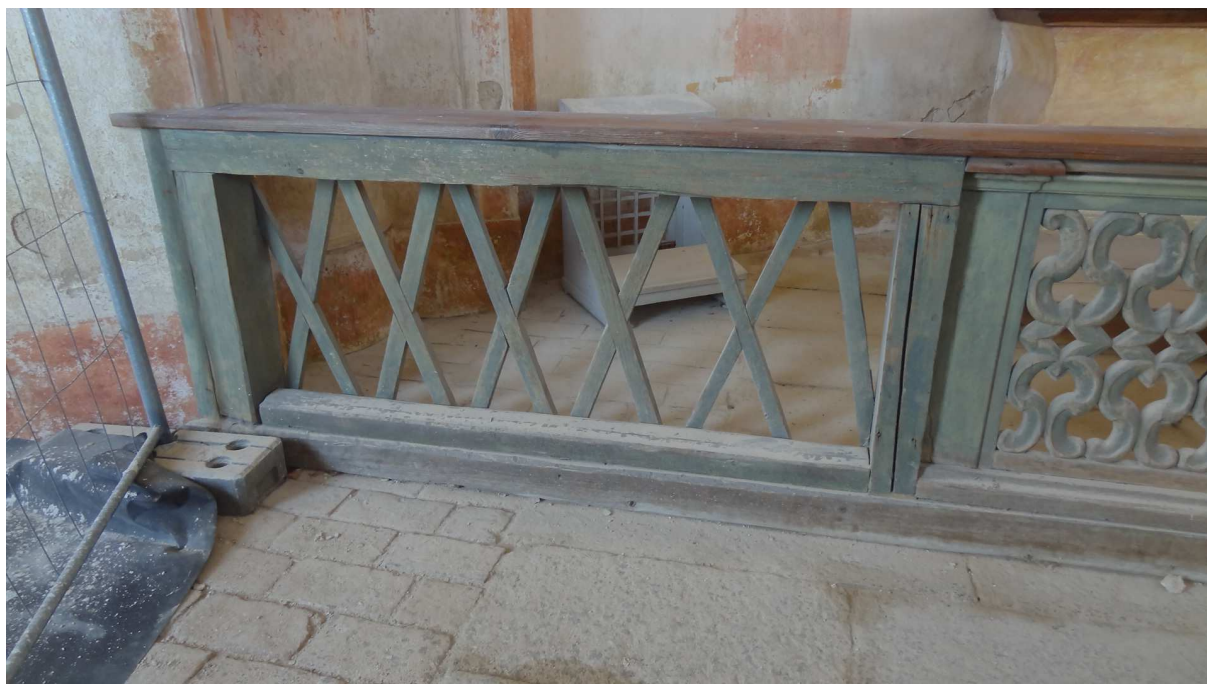
Povrchové úpravy provedené polychromovaným malovaným mramorem v zelenkavém odstínu jsou pod depozity špíny, degradované a částečně sprašují. Konstrukce je uvolněná, nestabilní, napadená dřevokazným hmyzem a ve spodní části hnilobou. Původní výplně obou krajových polí chybí a jsou nahrazeny šikmými prkénky. Na horní straně mřížky je novodobá krycí deska ze smrkového dřeva lakovaná bezbarvým lakem.

Nepůvodní výplně krajních částí mřížky

Na původní polychromii bude provedeno sejmutí prachových nečistot a zbytky starých laků z povrchu polychromie iluzivního mramoru. Vytmelení defektů a tmelení po opravách špánování. Broušení tmelů a sjednocení savosti tmelů. Retuš tmelů. Rekonstrukce zašlého iluzivního mramorování v plochách. Závěrečné lakování povrchu polychromie. No nově rekonstruovaných výplních bude provedena rekonstrukce iluzivního mramorování v původním duchu.

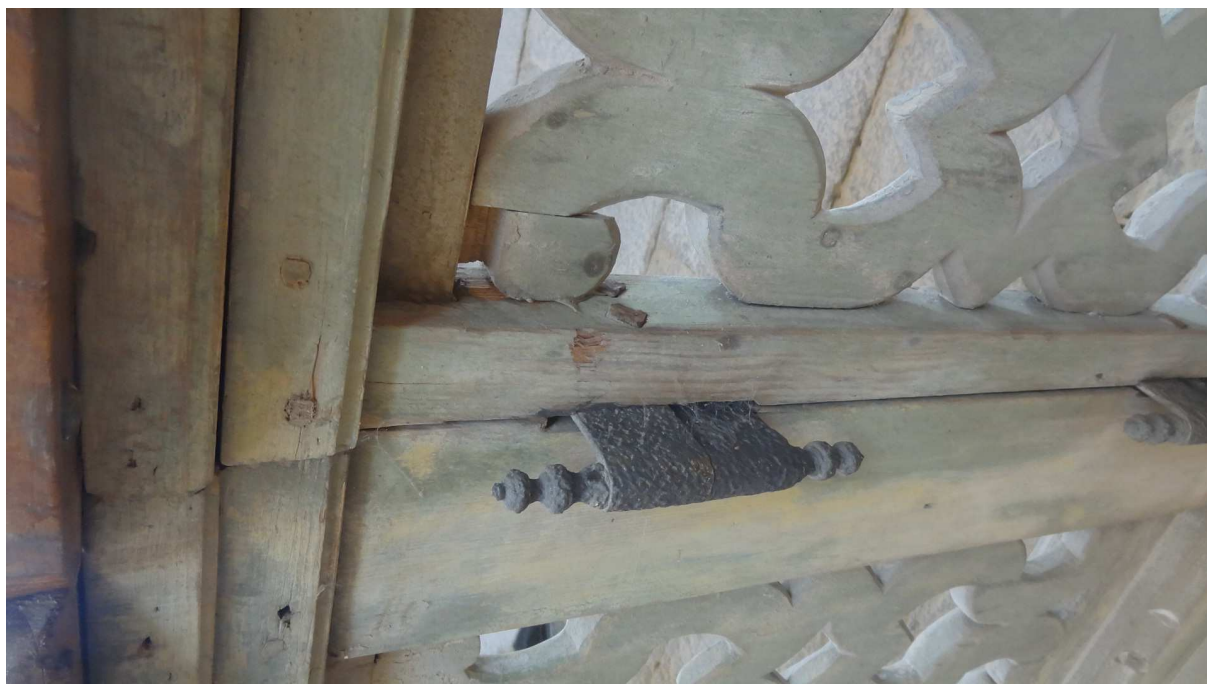
Kování je nefunkční a napadené korozními produkty.

Detail původního závěsu mřížky s patrnou hloubkovou korozí

Po důkladném zaměření a dokumentaci stávajícího stavu bude mřížka demontována a převezena do atelieru. Doporučujeme provést dendrochronologický průzkum pro bližší datování doby vzniku mřížky a její autenticity. Po očištění od depozitů špíny bude konstrukce ztužena, uvolněné lepené spoje budou rehabilitovány. Části napadené dřevokazným hmyzem a houbou budou lokálně petrifikovány polystyrenovou pryskyřicí. Celá konstrukce bude preventivně sanována insekticidním přípravkem Remmers anti insekt plus a fungicidním přípravkem na bázi boritanů. Chybějící či zcela degradované části budou nahrazeny novým dřevem v původním duchu, rozměru i materiálu. Chybějící původní výplně v krajních polích budou rekonstruovány v původním duchu. Nepůvodní horní deska bude odstraněna a bude restaurována původní deska mřížky v původním formátu a charakteru. Kování bude demontováno, odřezáno, jeho funkce bude rehabilitována. A bude nově povrchově upraveno antikorozním nátěrem a černou barvou s příměsí grafitu.
