## Záznam o provedení kontroly střešního pláště objektu ZŠ Václava Havla, Na Valech 45 Poděbrady

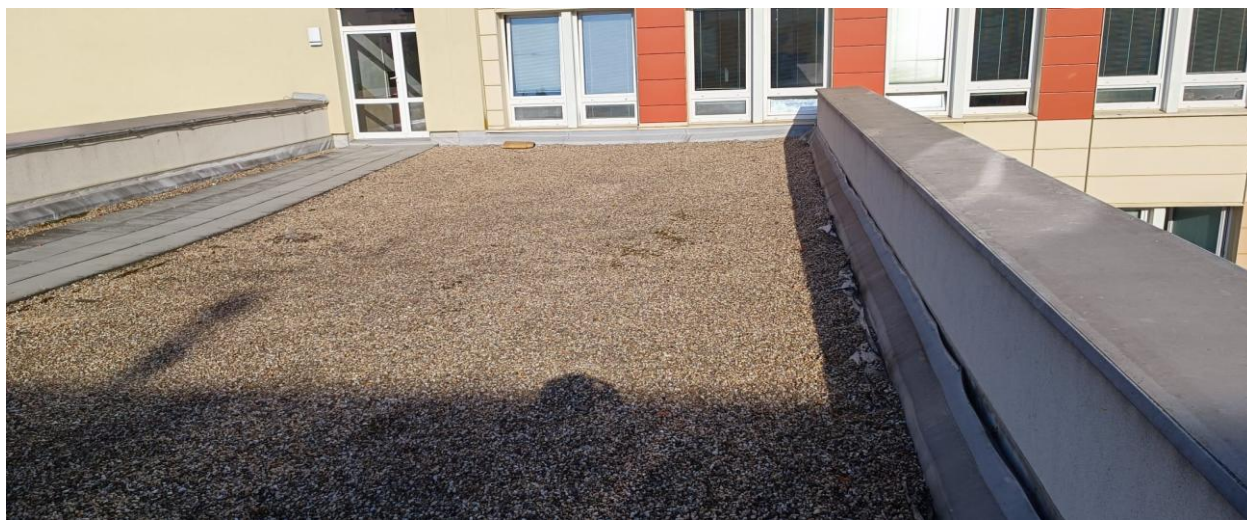
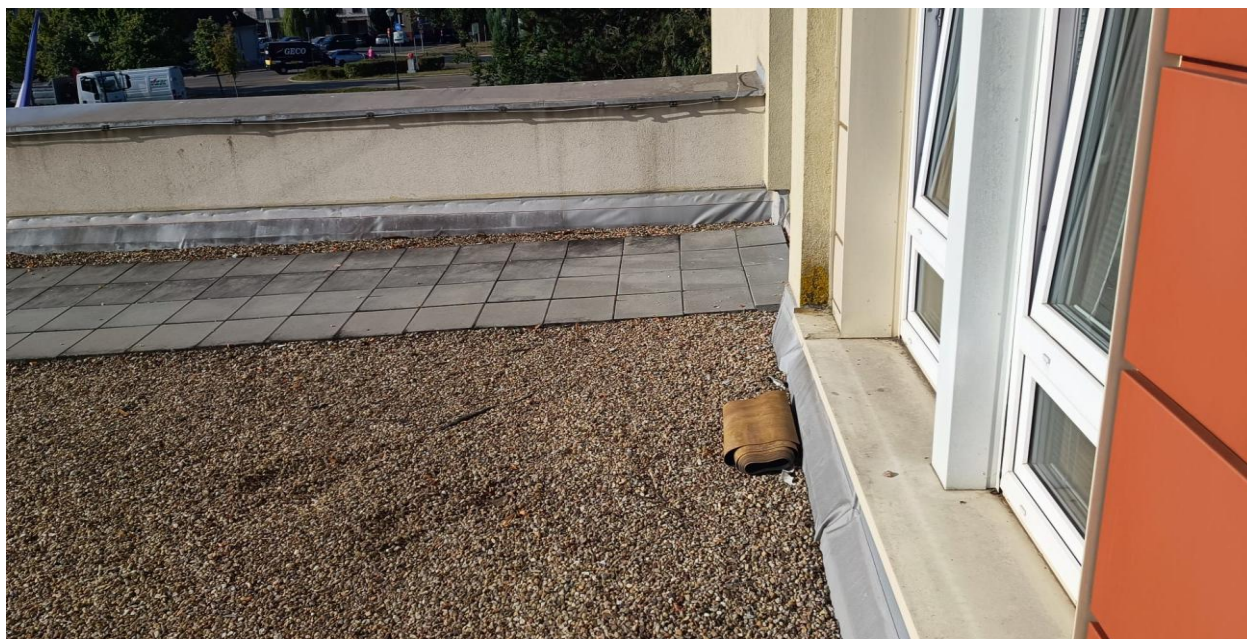
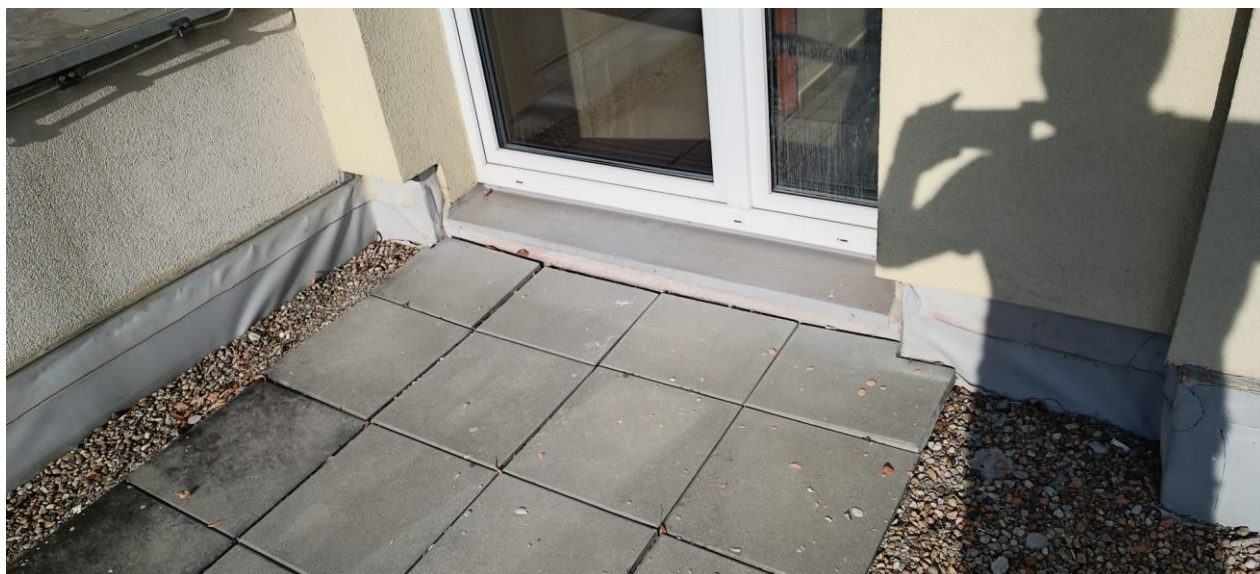
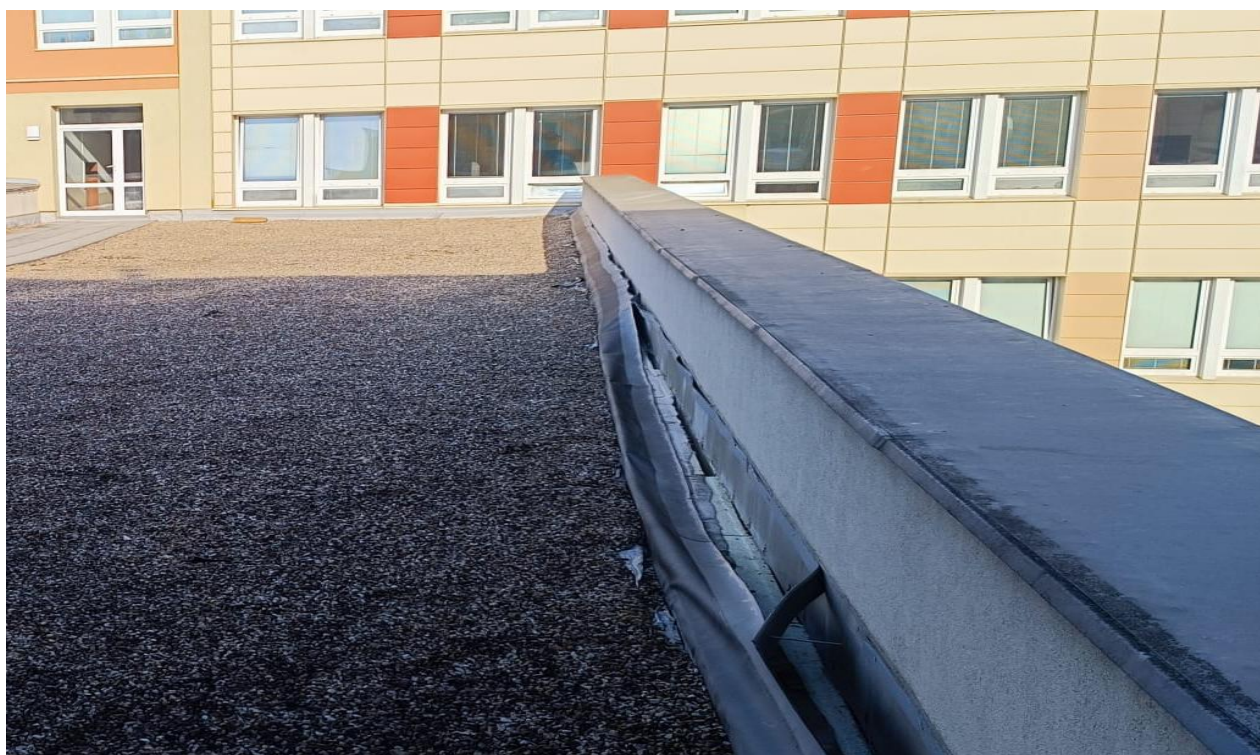
Na střeše bylo zjištěno, že hydroizolace je v pokročilém stavu degradace. Po celém obvodu dochází k jejímu smršťení, které je způsobeno zřejmě nevhodně zvoleným typem – tedy bylo použito folie, která není určena k zatížení. Vlivem tohoto stahování došlo k odtržení obvodového kotvení a k obnažení tepelného izolantu. V minulosti již proběhly drobné opravy, které jsou však provedeny nesystémově a zhoršující stav se tímto mohl částečně posunout, nikoli však plně zastavit. V době prohlídky bylo slunečné počasí, ale i tak se ve vrstvách tepelného izolantu nacházela vlhkost způsobená dlouhodobým zatékáním do střešní skladby.

### **Z výše zjištěného a popsaného považujeme stav střešního pláště za havarijní!!**

Postupné odstranění – přemístění vrstvy kačírku a dlažby  
Kompletní odstranění a likvidace stávající hydroizolace  
Kompletní odstranění a likvidace stávajících vrstev tepelného izolantu z důvodu obsažené vlhkosti, které nesmí být znovu uzavřena do nového souvrství  
Kontrola a obnovení nové asfaltové parotěsné zábrany  
Zateplení střešního pláště dle stávající tloušťky EPS 200 mm (2 x 100 mm)  
Dodávku nových klempířských prvků  
Zatažení hydroizolace na boční strany až po korunu atiky  
Novou hydroizolační vrstvu za použití mPVC folie tl. 1,5 mm – kdy na plochu střechy se použije folie určená k zatížení a na vystupující části folie k mechanickému kotvení  
Dodávku nových střešních sanačních vtoků  
Střechu doporučujeme odkrývat po sekcích, aby se v co největší míře zabránilo možnému zatečení do objektu  
Realizované části se zakryjí separační vrstvou geotextílie 500 g a následně bude vrácena vrstva kačírku a dlažby

V posledním kroku dojde k instalaci nového propojení hromosvodu  
Veškerý vyprodukovaný odpad bude likvidován v souladu se zák. č.541/2020 Sb. o odpadech
